ПАСПОРТ

Дом жилой

IV. АДРЕС (местонахождение) ПАМЯТНИКА Краснодарский край, г.Краснодар,
(АССР, край, область, район, заточенная обл., национальный округ;ул.В.И.Ленина, 37

УЧЕТНАЯ КАРТОЧКА ДОМ ЖИЛОЙ

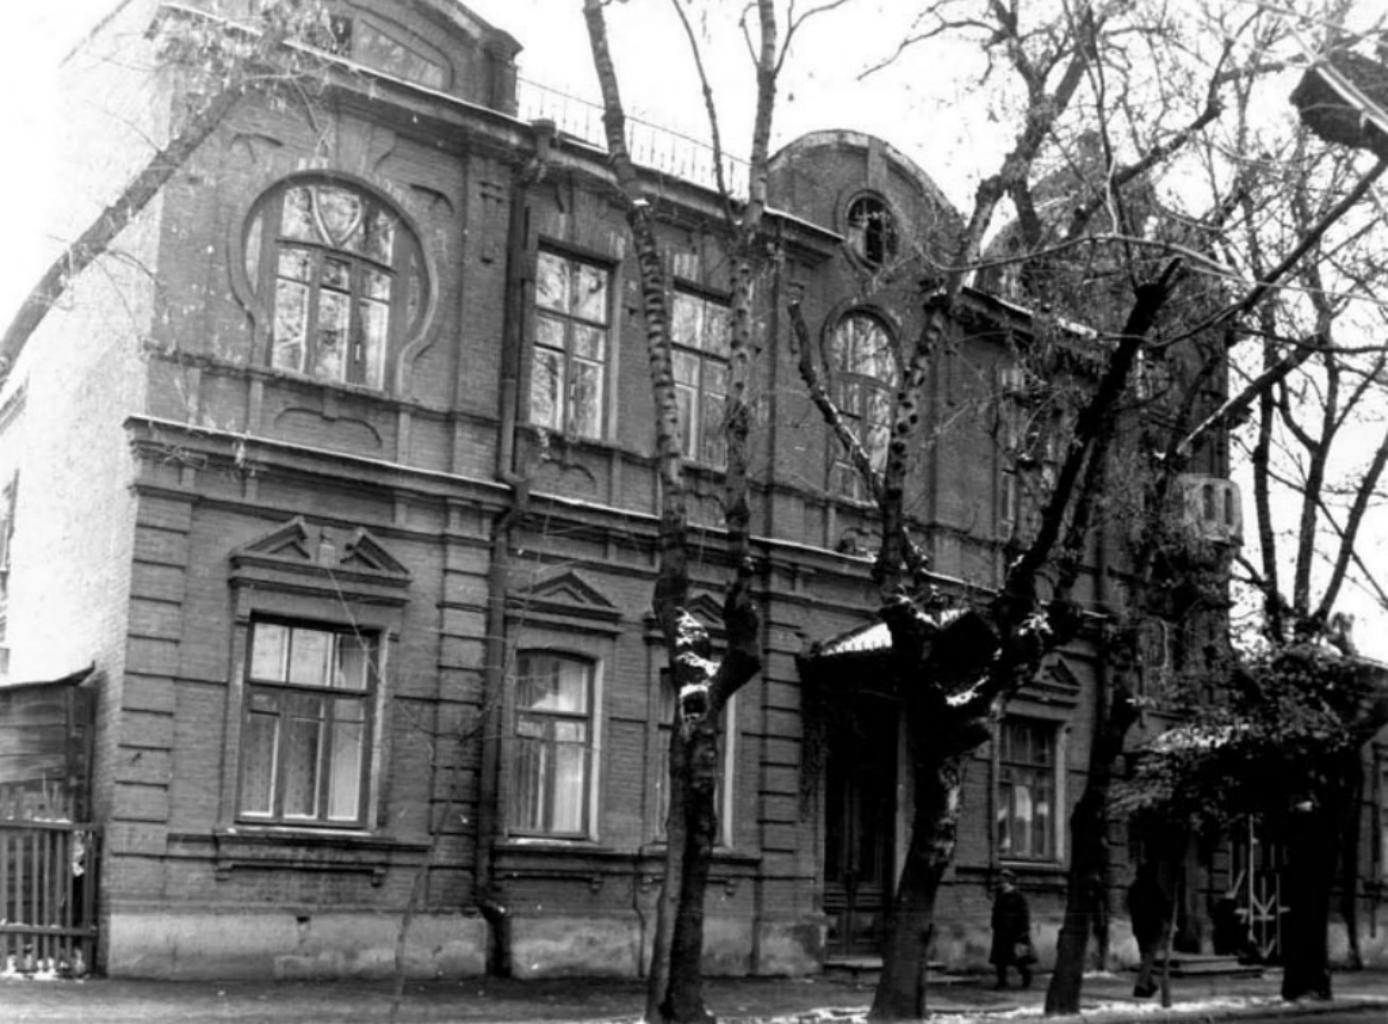
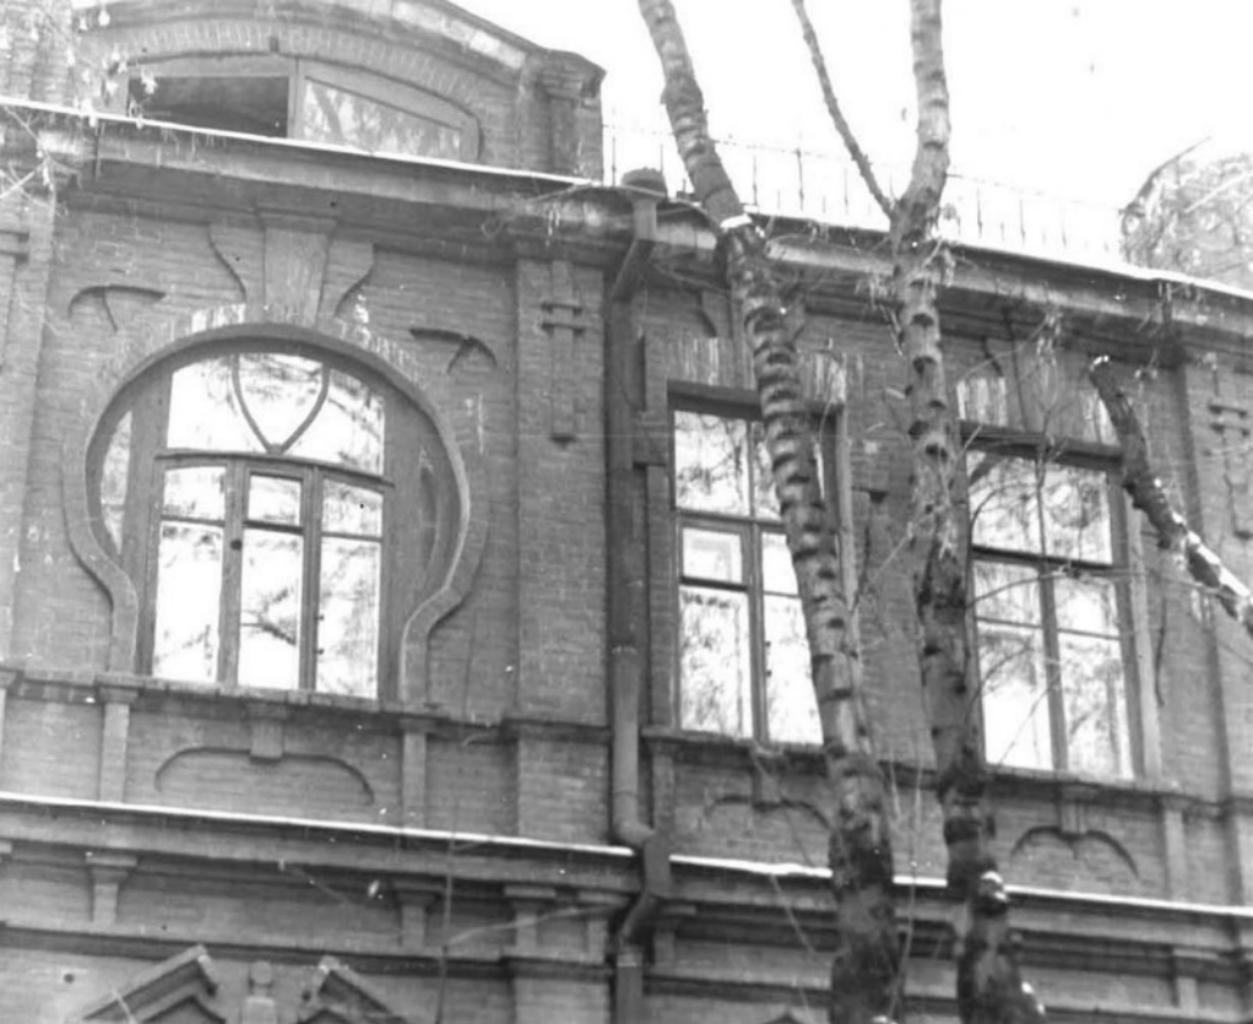
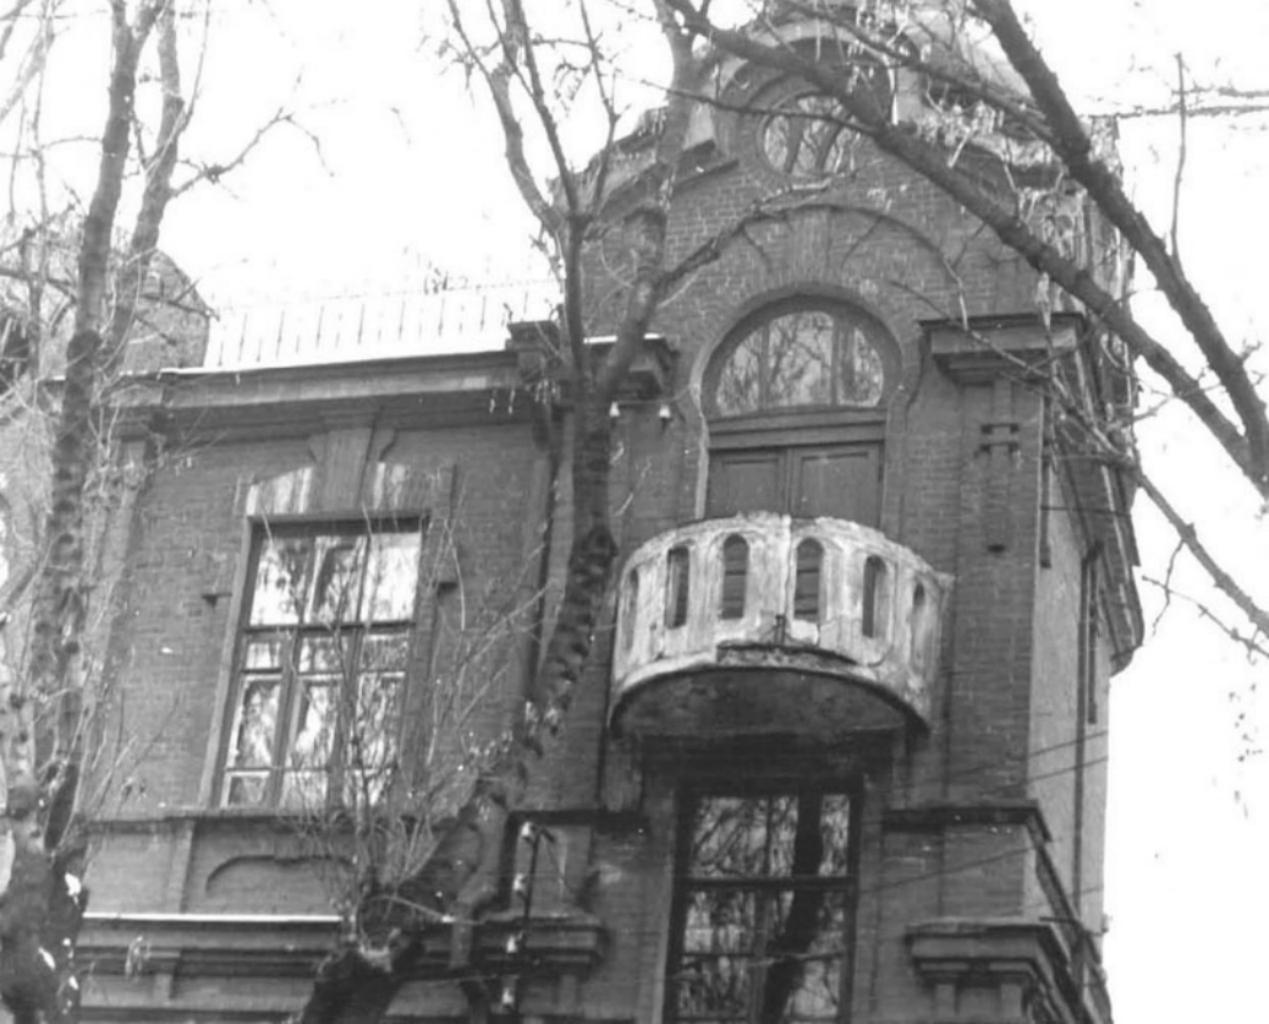
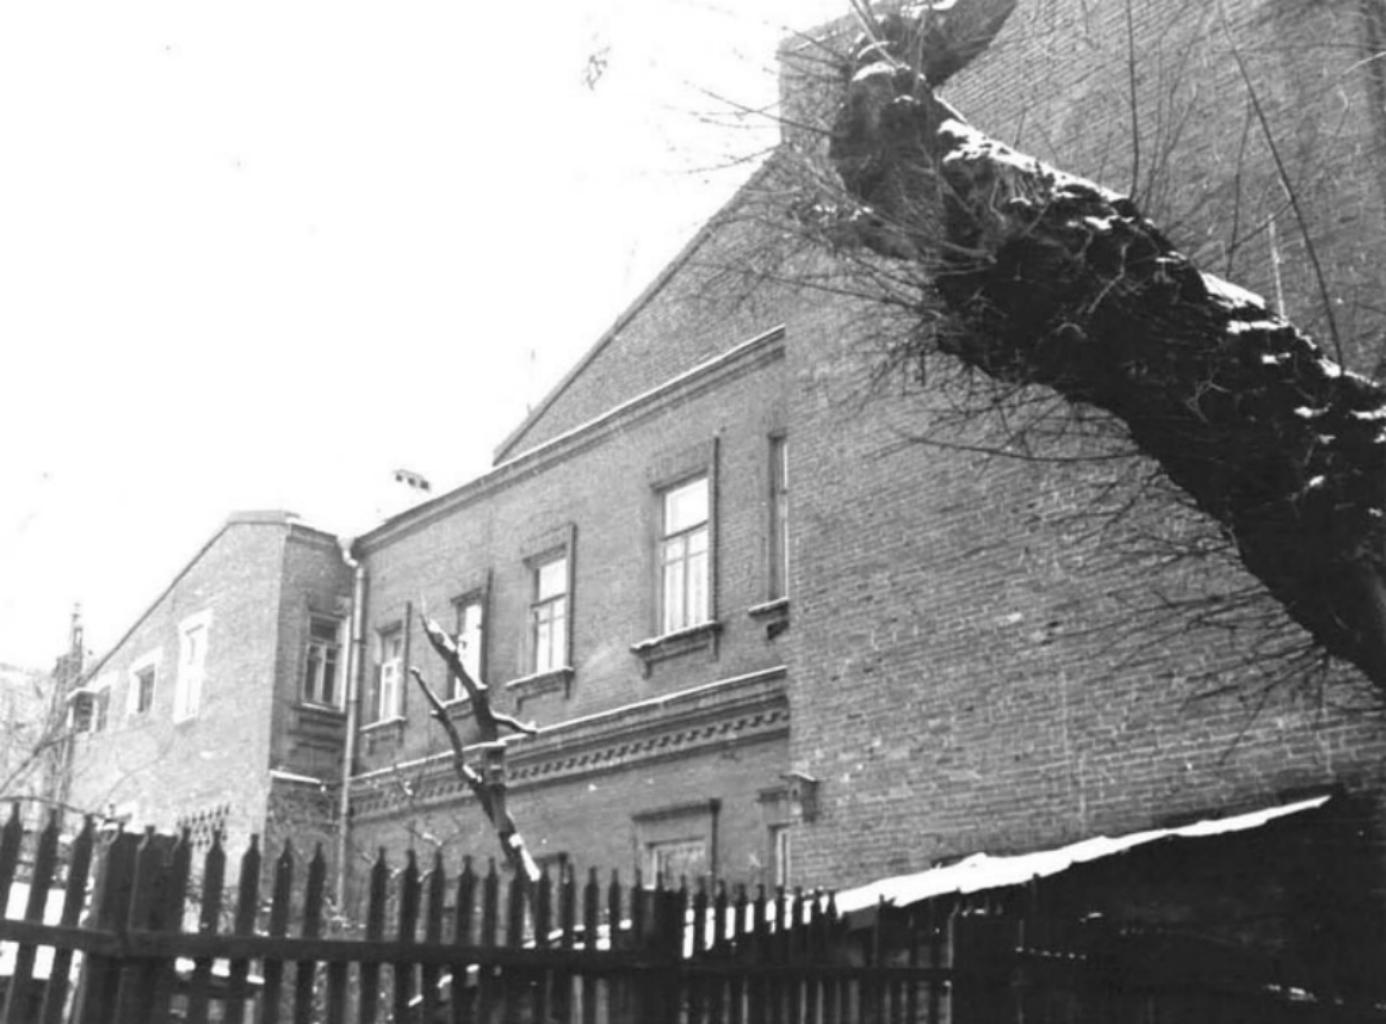
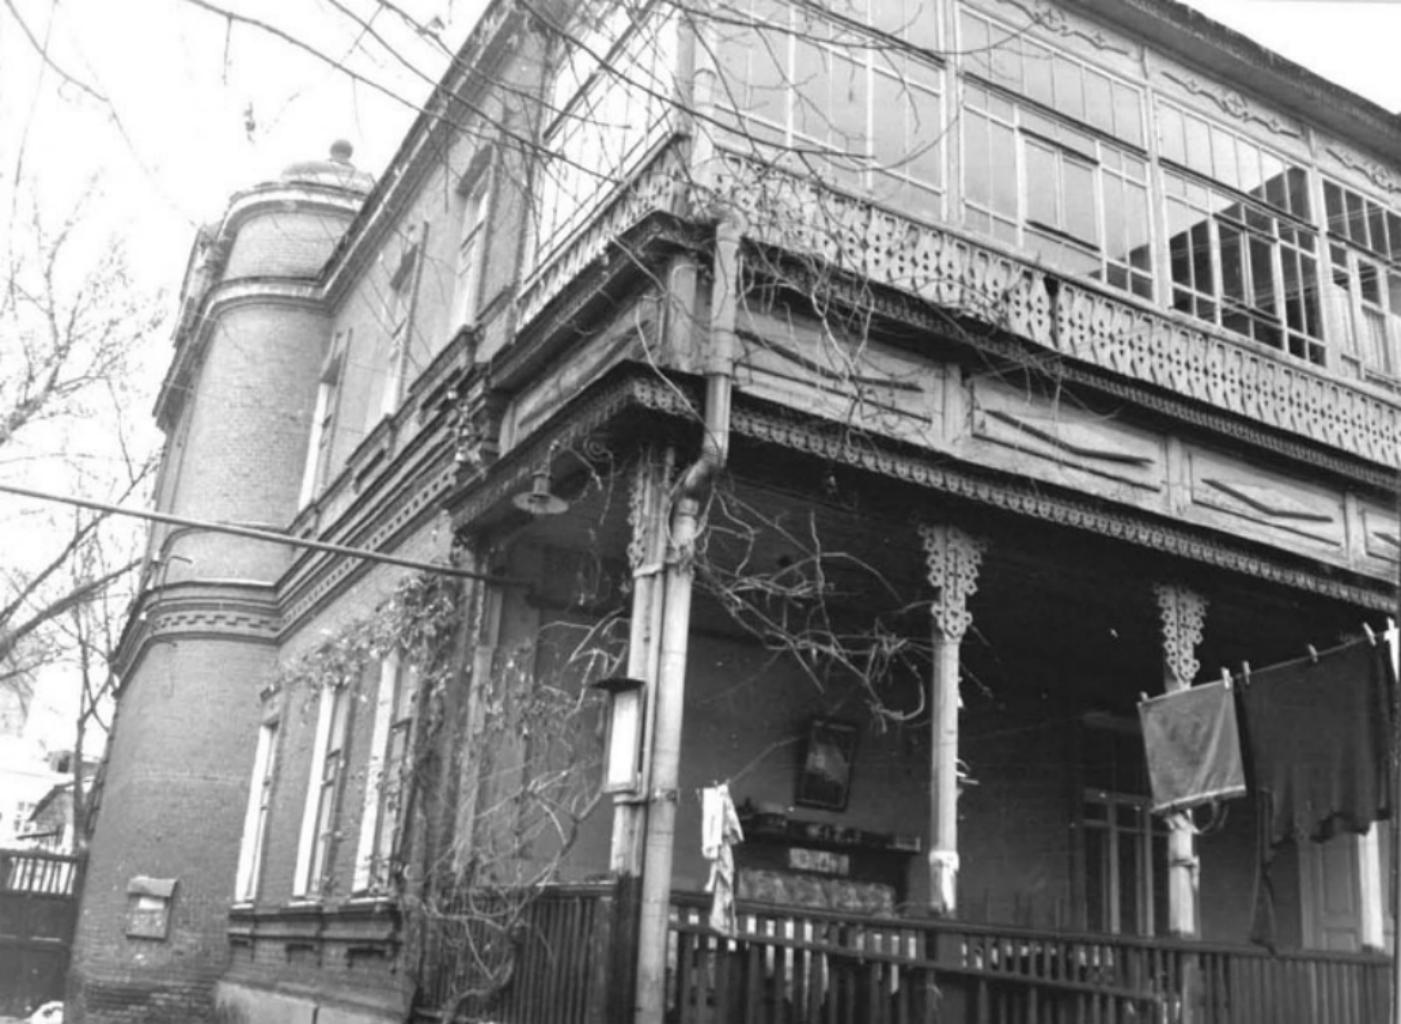
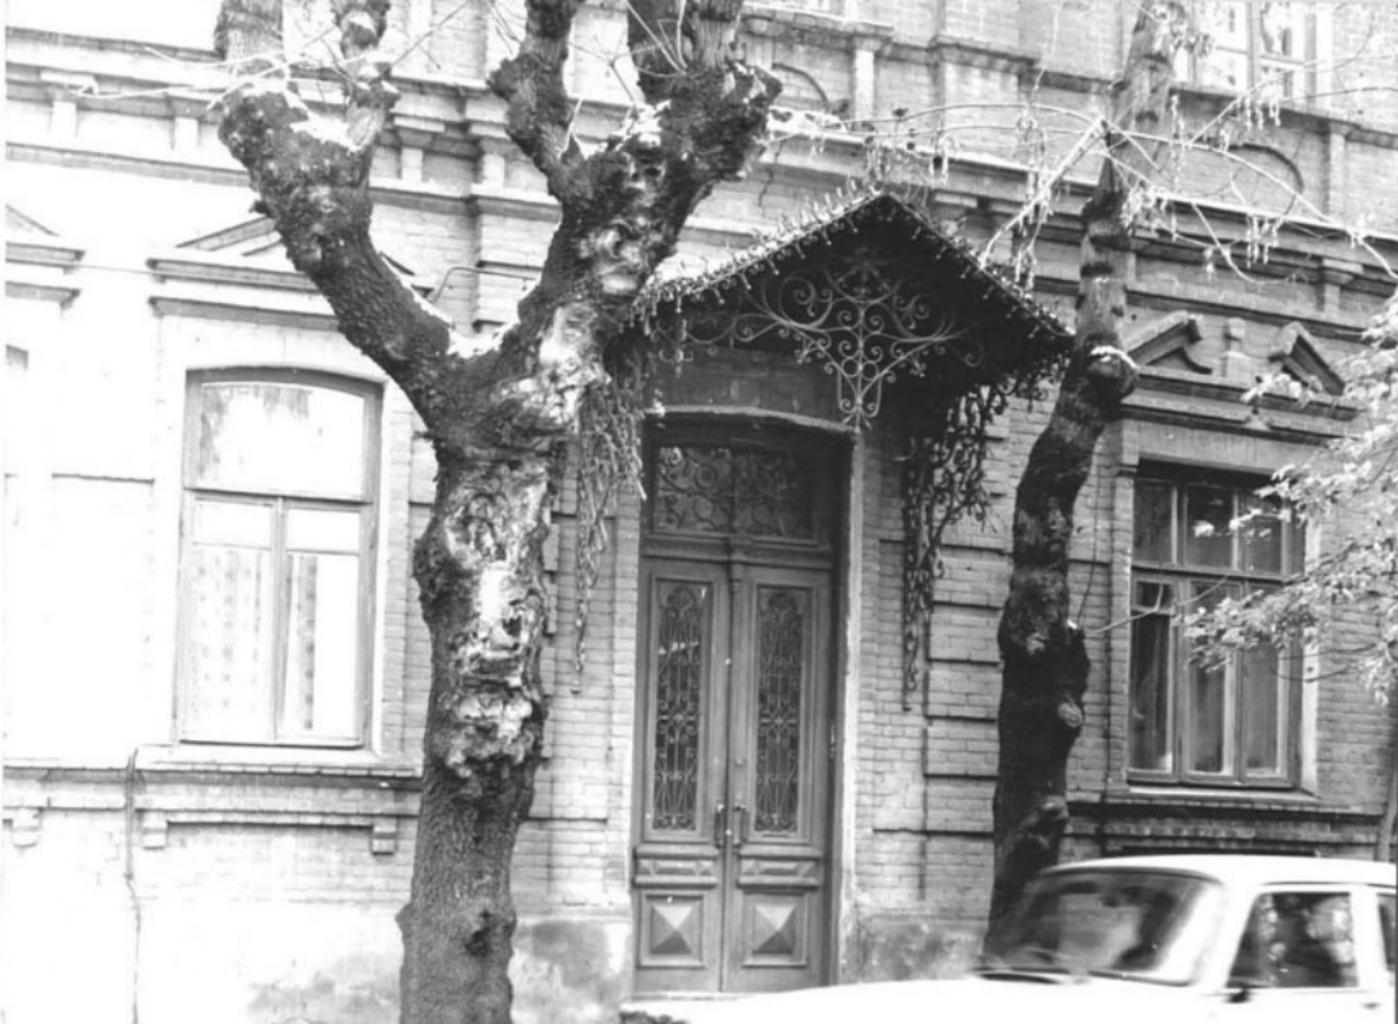
Фото общего вида —	1
Фото фрагментов —	5
Генплан	1
Обмеры: план —	2
фасад —	
разрез —	
Схематический план охранной зоны —	
вкладыш I стр. к разделу III/a

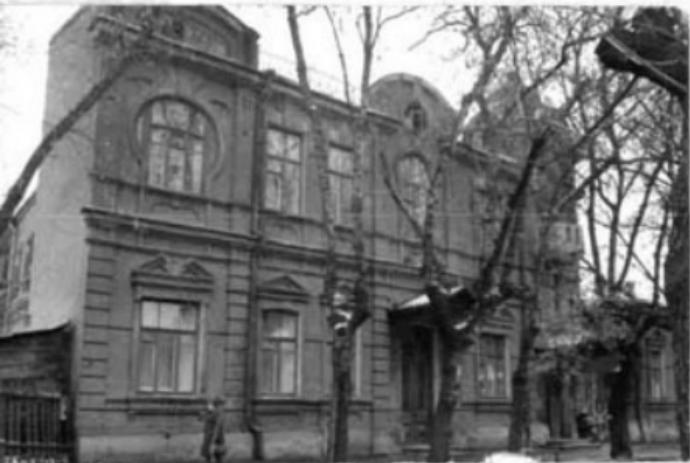
Фото или схематический план

Двухэтажный жилой дом со сложной композицией плана расположен среди исторической застройки ул. В.И. Ленина.

Первоначально в конце XIX в. дом был одноэтажный, прямоугольный в плане, о чем свидетельствует кладка наружных стен и декор первого этажа южного фасада. Второй этаж надстроен в начале XX в. Основной объем, выходящий на ул. Ленина - двухквартирный с одной квартирой на этаже. Во втором объеме (западном) размещались службы.

Главный южный фасад дома в шесть осей со слабыми ризалитами, по первой, шестой и четвертой осям раскрепован пилястрами, которые рустованы на уровне первого этажа и гладкие на уровне второго этажа.

По осмам пилястр над карнизом расположены аттики криволинейного очертания со служевыми окошечками. По шестой оси за аттиком устроен декоративный купол на квадратном основании.

Уличный фасад членится горизонтальными цоколя между этажного и венчающего карниза.
