П А С П О Р Т

I. НАИМЕНОВАНИЕ ПАМЯТНИКА Дом жилой П.Т. Денисова

IV. АДРЕС (местонахождение) ПАМЯТНИКА г.Хабаровск, Уссурийский бульвар, 29 /
ул.Фрунзе, 48 б

Дата составления пасп. № 20

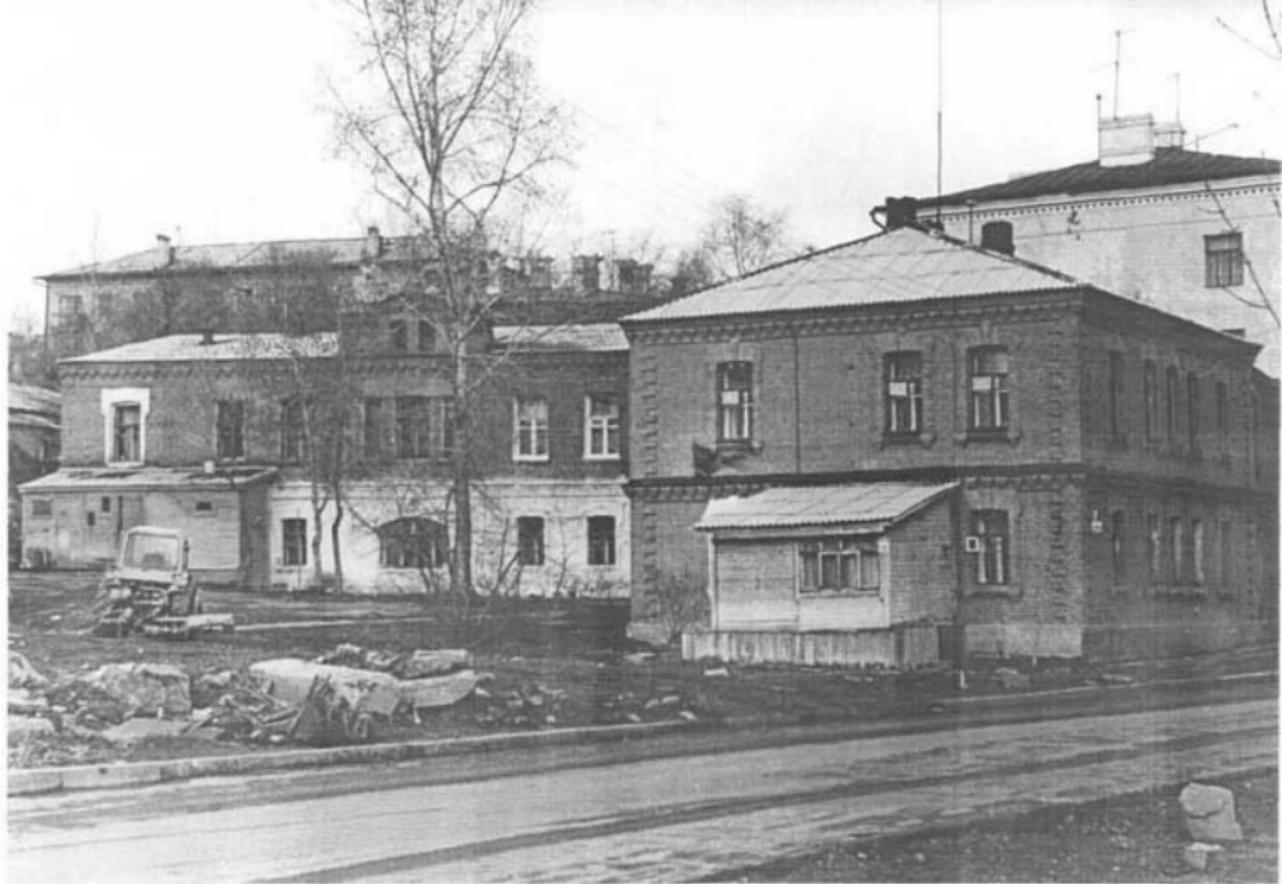
г.Хабаровск, Уссурийский бульвар, 29 / ул.Фрунзе,486
Дом жилой П.Т.Денисова, до 1910г.

Общий вид с юга.
Фото 1970-х годов П.В.Баклыского

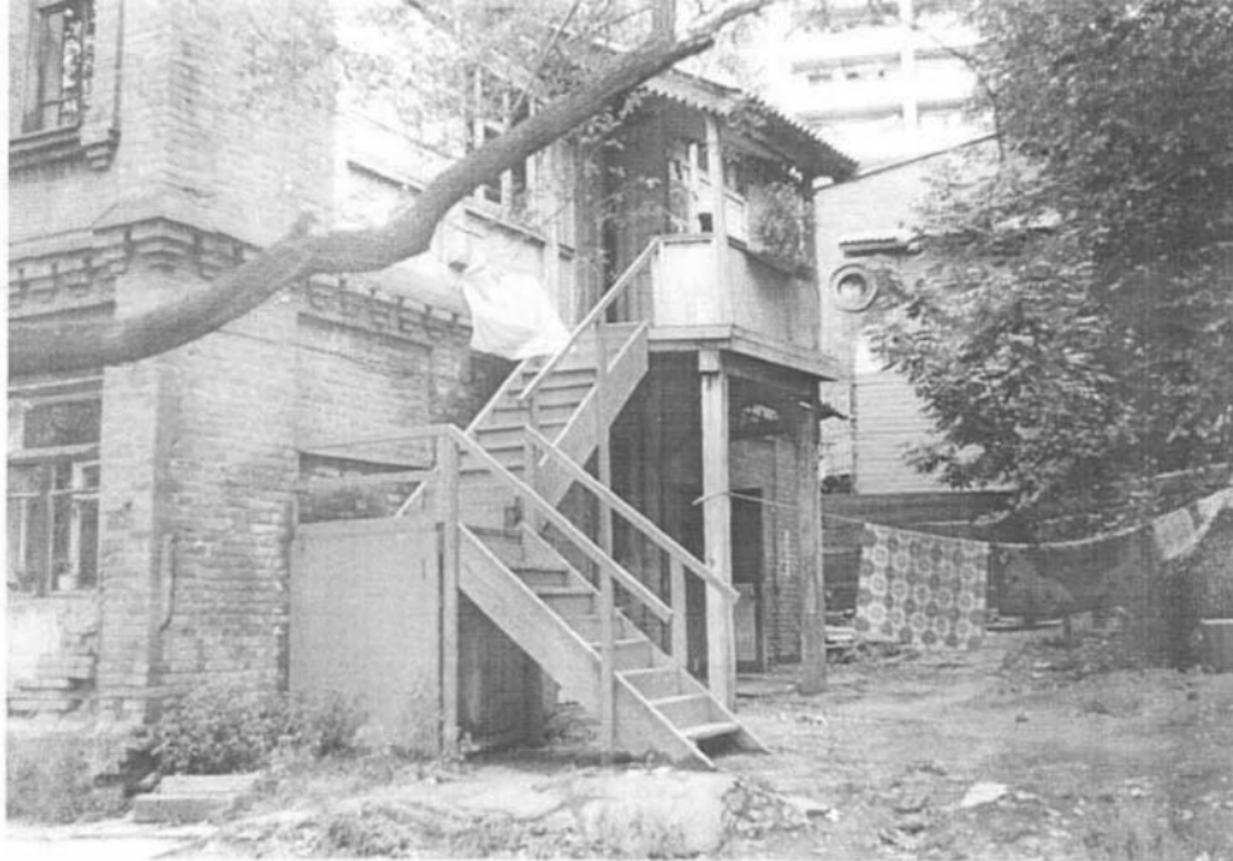
г.Хабаровск, Уссурийский бульвар, 29 / ул.Фрунзе,48б
Дом жилой П.Т.Денисова, до 1910г.

Северо-восточный фасад.
Фото 1970-х годов П.В.Баклыского

Торцевой фасад, обращенный на северо-восток значительно изменен по сравнению с первоначальным видом. Он является оформлением продольной стены пристройки, в своей основе имеет асимметричную композицию. Первый этаж фасада расчленен на четыре части с помощью четырех лопаток (двух крайних и двух промежуточных) и широкого, слегка выступающего простенка с дверным проемом под лучковой перемычкой. Лопатки и простенок с дверным проемом расположены в одной плоскости с рядом кирпичной кладки под кронштейнами промежуточного карниза, что создает видимость неглубоких ниш между ними. Левая крайняя лопатка значительно шире остальных, ее край выложен серым кирпичом. Рисунок кладки повторяет очертания лопаток с зубцами, что закрывают углы основного объема здания. Простенок с дверным проемом смещен в правую сторону. Справа от него расположена одна ниша, слева - три других. Ниша, расположенная слева от входа, прорезана узким прямоугольным оконным проемом с клинчатой перемычкой и двухступенчатой полкой на кронштейнах в основании.

Второй этаж фасада был значительно перестроен. В первоначальном виде здесь сохранились фланговые узкие простенки, ограниченные с двух сторон лопатками и отрезки венчающего карниза над ними. Центральная часть представляет собой выложенный из нелицевого кирпича широкий фрагмент фасада с прорезанными в нем двумя небольшими прямоугольными оконными проемами в ленточных наличниках.

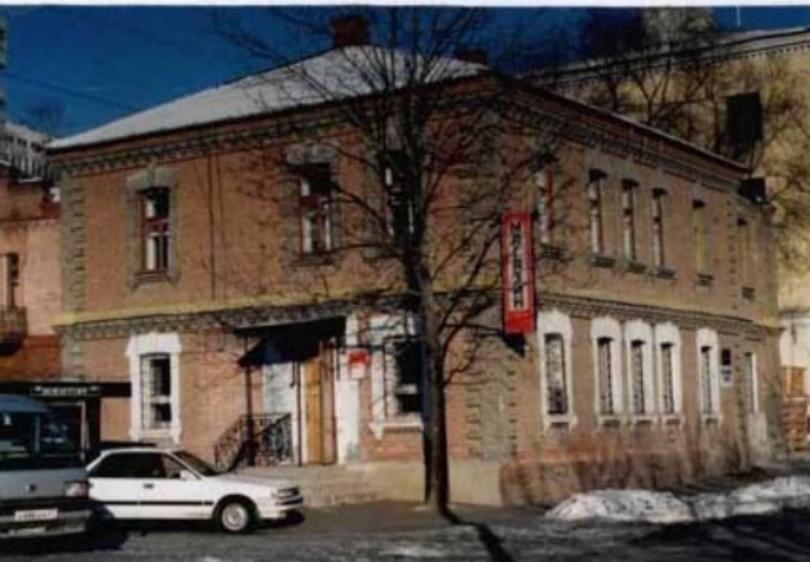
Фото или схематический план

Дом расположен у подножия холма, спускающегося от ул. Муравьева-Амурского к Уссурийскому бульвару. Главный фасад находится на линии застройки Уссурийского бульвара. Двухэтажное здание (в плане 11,4 x 16,4 м.) состоит из крытого на четыре ската основного объема и узкой северо-восточной пристройки, крытой на один скат. Декорировано в стиле эклектики с мотивами классицизма в отдельных деталях. Основной объем прорезан по главному фасаду 5-ю окнами на этаж, по дворовому 4-мя окнами (один на 2-ом этаже перестроен в дверной), по торцевому 3-мя окнами (на месте среднего по 1-му этажу прорублен вход). Пристрой, возведенный в тонких несущих стенах раньше включал в себя основной вход в здание и лестницу, ведущую на 2-ой этаж. Позже лестница
