## ПАСПОРТ

#### 1. НАИМЕНОВАНИЕ ПАМЯТНИКА Флигель в усадьбе Лионозова

Конец 1870-х гг.

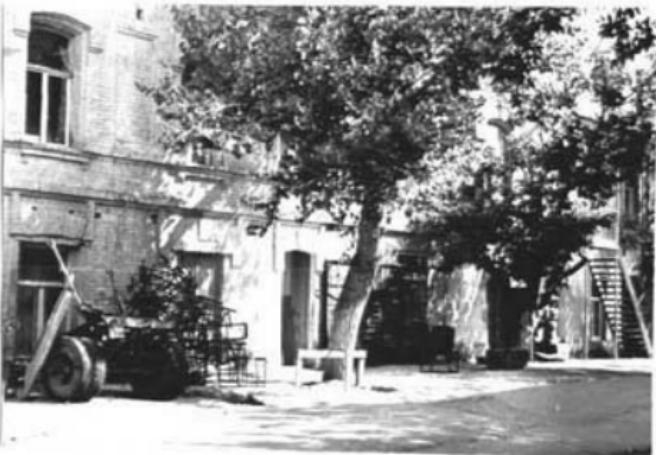
Фото или схематический план

Каменное двухэтажное здание в глубине двора со слегка скошенным в плане северным фасадом, в 10 осей по дворовому, южному фасаду. Первоначальная часть здания (7 осей) делится пополам поперечной лестничной клеткой с одномаршевой лестницей. Убранство фасада отличается предельной простотой. Типичная надворная жилая постройка периода архитектурной эклектики, входит в ансамбль богатой купеческой усадьбы.
