П А С П О Р Т

I. НАИМЕНОВАНИЕ ПАМЯТНИКА Усадьба коннозаводчика П.И.Козлова. Борота.II. ТИПОЛОГИЧЕСКАЯ
ПРИНАДЛЕЖНОСТЬ

I. НАИМЕНОВАНИЕ ПАМЯТНИКА Усадьба коннозаводчика П. И. Козлова. Ворота.

I. НАИМЕНОВАНИЕ ПАМЯТНИКА Усадьба коннозаводчика П.И.Козлова. Ограда и ворота с калиткой.

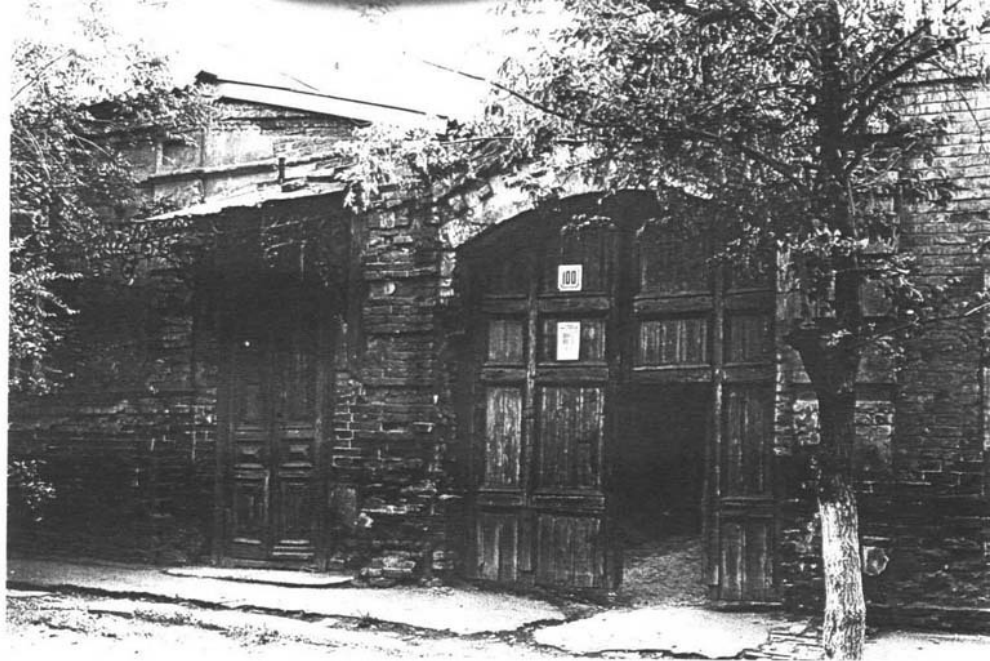
Ворота выполнены в кирпиче с деревянными створками. Длина их уличного фасада около 4,5 метра, высота равна 3,8 метра, длина пролета — 2,88 метра.

Два кирпичных пилона соединяются ажурной перемычкой. По верху пилонов и перемычки проходит карниз из нескольких рядов выступающего кирпича, с рядом крупных сухариков под ними.

Арочный проем ворот заполнен двустворчатыми деревянными полотнами с калиткой, которые значительных изменений не претерпели. Штукатурный слой фасадной части кирпичной кладки частично утрачен.

Ксерокопия с фото из паспорта 1977 г.
г. Астрахань. Ворота по ул. Бабушкина, 100

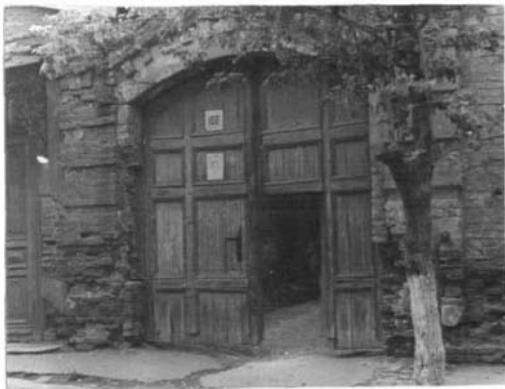
Фото или схематический план

Ворота располагаются по северо-восточной границе участка между флигелем усадьбы /лит. "Б"/ и хозяйственной постройкой усадьбы /лит. "Д"/.

Длина их уличного фасада около 4,5 метра, высота равна 3,8 метра, длина пролета - 2,88 метра.

Два кирпичных пилона соединяются лучковой перемычкой. По верху пилонов и перемычки проходит карниз из нескольких рядов выступающего кирпича.

Арочный проем заполнен двустворчатыми деревянными полотнами с калиткой.

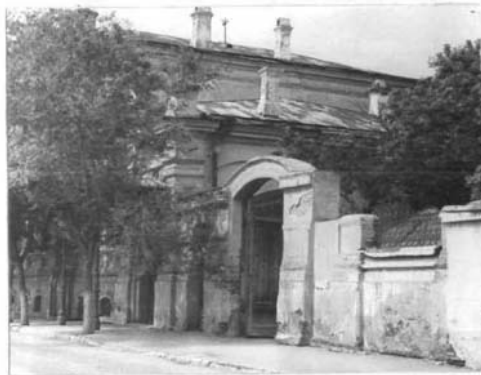
Фото или схематический план

Ограда проходит по юго-западной границе участка /красная линия Набережной 1 Мая/ и отделяет его от улицы. Ее протяженность составляет около 12,5 метра, а высота равна 2,9 метра.

Цокольная часть ограды и столбы, поставленные на нее, сложены из кирпича и оштукатурены. Промежуток между столбами заполнен кованой ажурной решеткой. В западной части ограды, непосредственно примыкающей к основному зданию, устроены ворота с калиткой.
