МИНИСТЕРСТВО КУЛЬТУРЫ СССР
ПАМЯТНИКИ ИСТОРИИ И КУЛЬТУРЫ СССР/недвижимые/

ПАСПОРТ

1. НАИМЕНОВАНИЕ ПАМЯТНИКА Церковь в честь Никрова Пресвятой Богородицы

4. АДРЕС/местонахождение/ПАМЯТНИКА Ивановская обл., Гаврилов-Посадский
/АССР, край, область, район, авт. обл.,

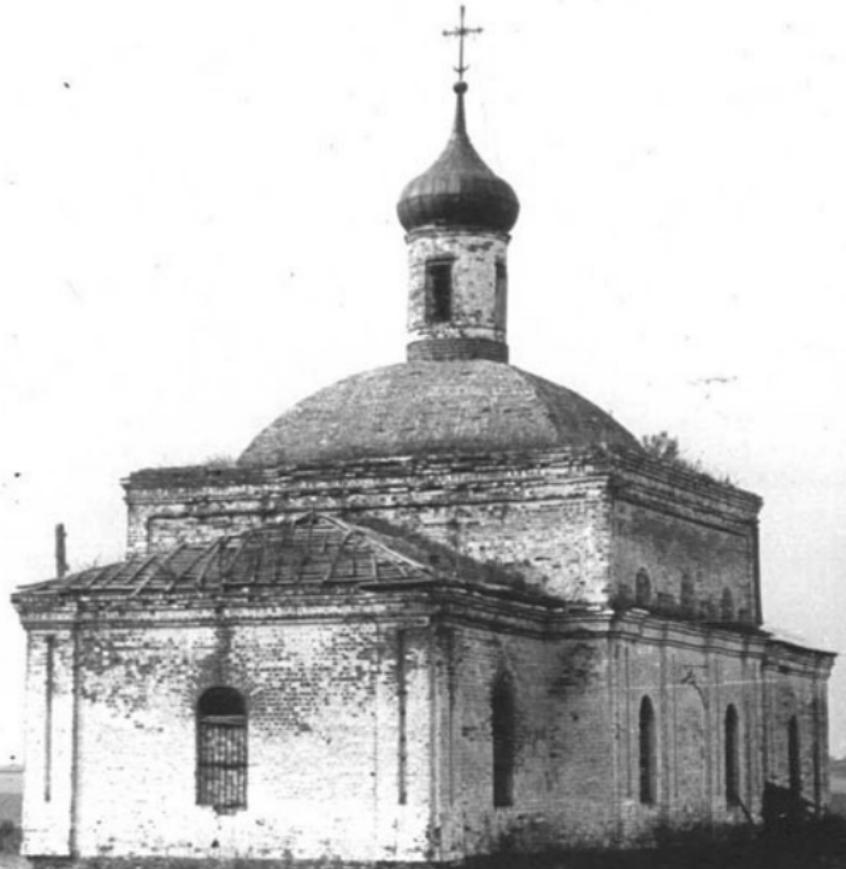
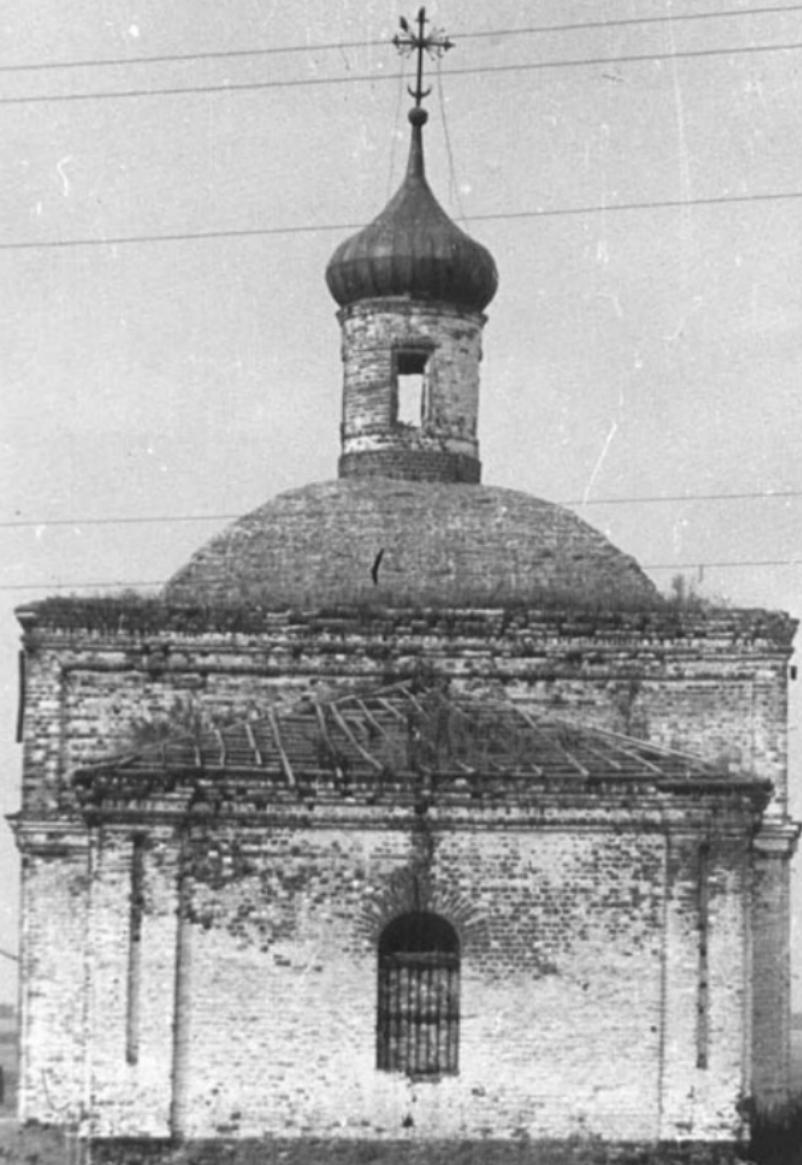
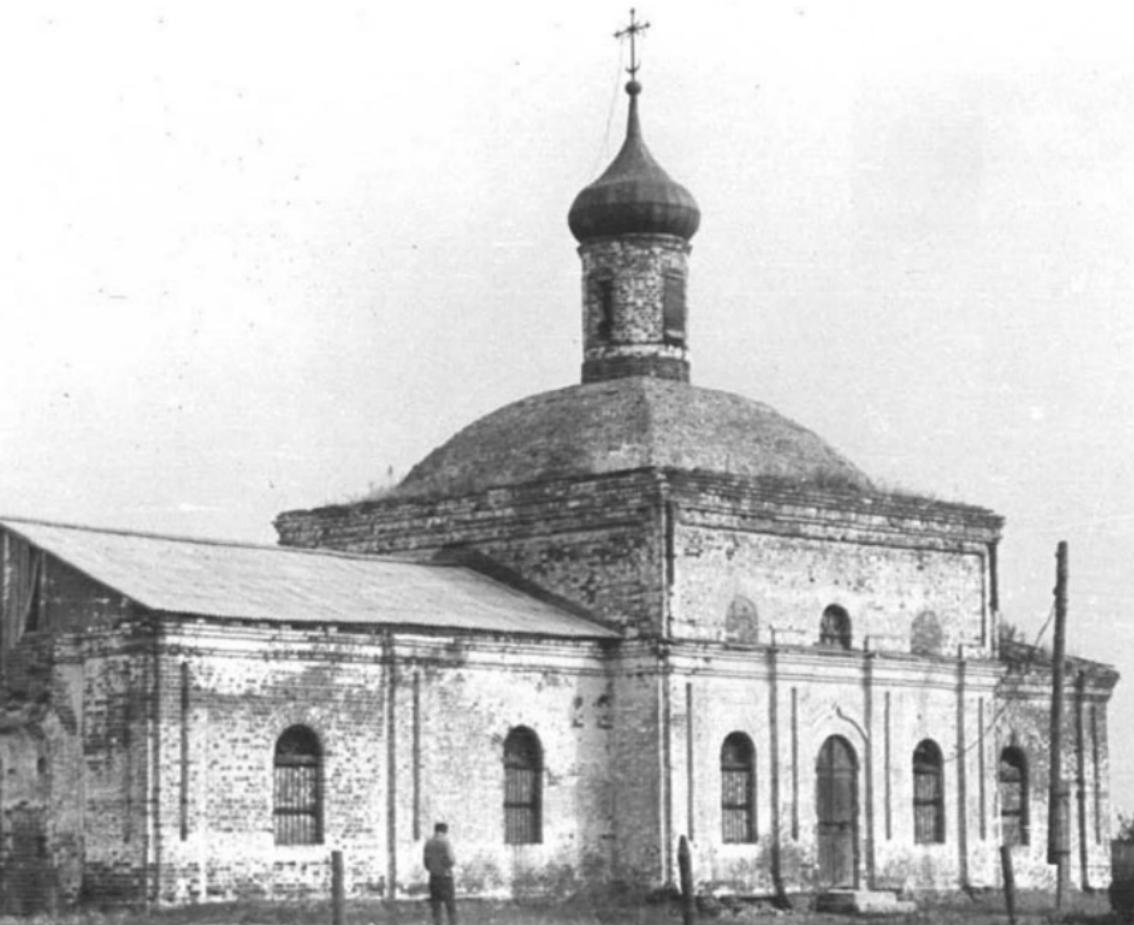
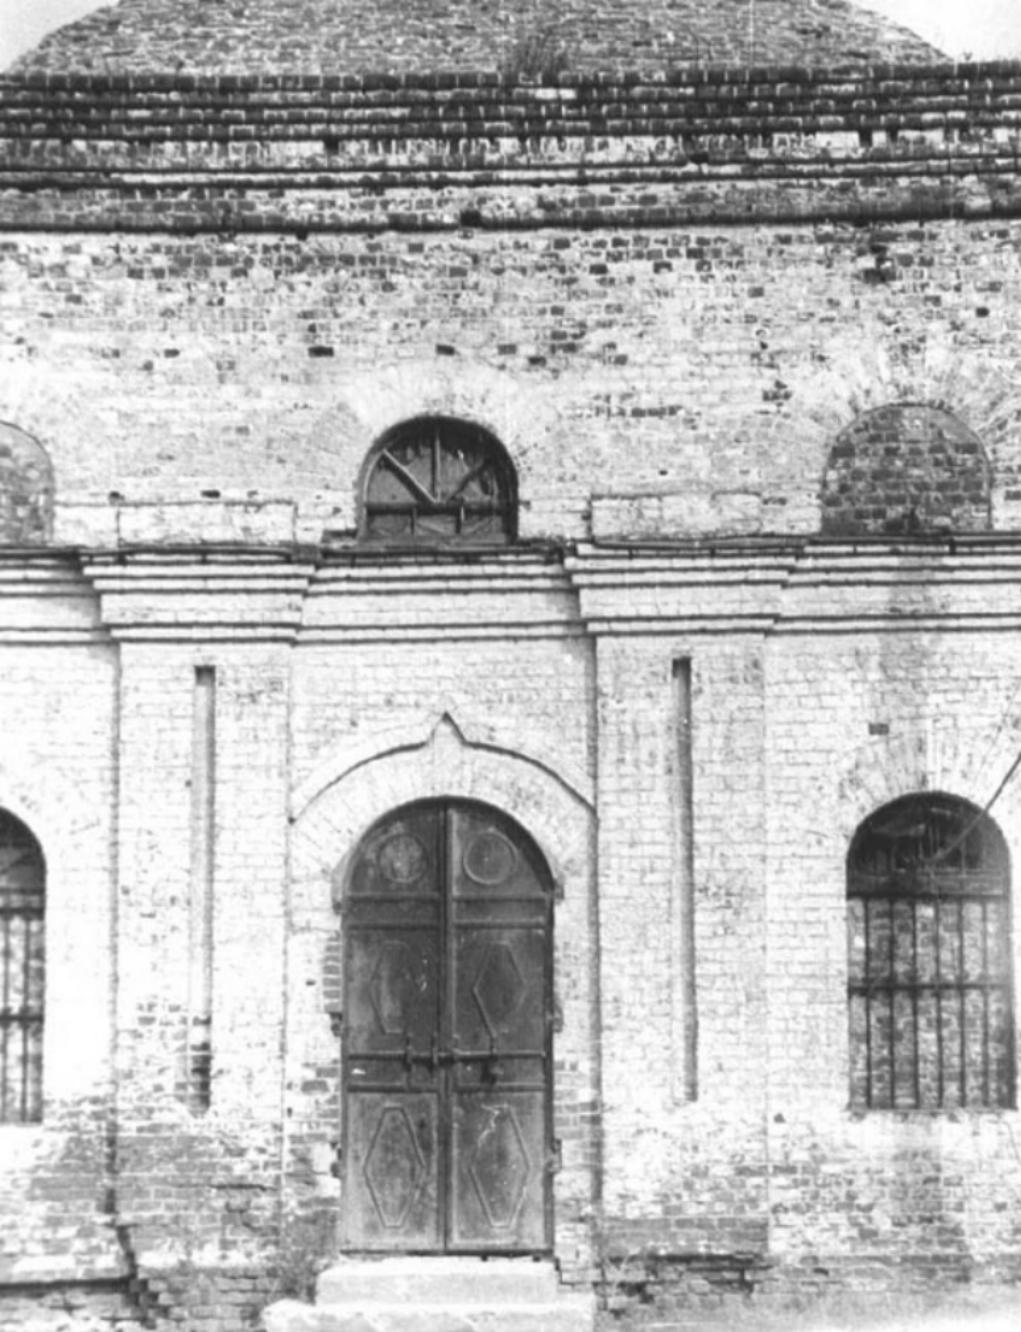
Приложение: фото общего вида - 3
фото фрагментов - 1
Генплан - нет
план - 1
фасад - нет
разрез - нет
схематич. план охранной зоны - нет

Бесстолпная церковь типа четверика с прямоугольным одноапсидным алтарем завершена световым барабаном с луковичной главкой, крестом и подкрестовым яблонем. Прямоугольный, двухчастный объем трапезной усиливает горизонтальную направленность всей композиции.

Декор фасадов скромный: сдвоенные лопатки по углам и в пристенках и антаблемент, выполненный в виде широкой ленты фриза и карниза, образованного напусками трех рядов кирпича и раскрепленного лопатками. Антаблемент, опоясывающий трапезную и алтарную апсиду и являющийся общим декоративным элементом для всего здания в целом, делит по высоте южный и северный фасады четверика на две части, меньшая из которых трактована как аттик и имеет низко прорезанные полуциркульные окна. Плоскость стены несколько оживлена килевидным обрамлением входа/северный и южный фасады четверика/.

Церковь кирпичная, размер кирпича - 240x180x80 в храме, 240x120x70 в трапезной. Длина храма по оси З-В - 16,60м.; ширина - 11,40м. Длина трапезной по оси З-В - 13,10м.; ширина - 8,60м.
