П А С П О Р Т

I. НАИМЕНОВАНИЕ ПАМЯТНИКА Дом жилой

ПЕНЗЕНСКАЯ ОБЛ., МОКШАНСКИЙ Р-Н,
п.г.т.МОКШАН, ул.ЭНГЕЛЬСА, 2/
ул.ЛЕВО-НАБЕРЕЖНАЯ, 1.
ДОМ ЖИЛОЙ. к.ХІХ-н.ХХ в.

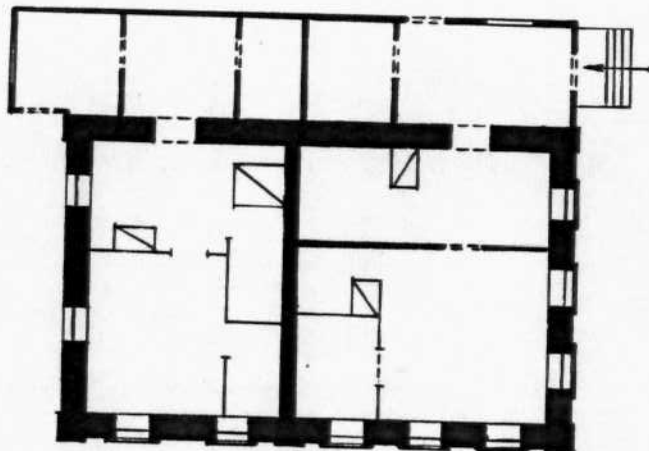
план I-го этажа

Одноэтажный кирпичный прямоугольный в плане дом. Расположен на углу улиц Энгельса и Лезо-Набережной. К первой обращен своим южным фасадом, ко второй — трехоконным восточным. Южный фасад делится на две неравные части — западную двухоконную и восточную трехоконную — рустованной пилястрой. Аналогичными пилястрами оформлены углы обоих уличных фасадов. Оконные проемы имеют лучковые перемычки, отмеченные замковым камнем, и обрамляются наличниками, выполненными в виде пилястр, которые несут лучковый сандрик.

Сандрики наличников окон восточной части южного фасада объединены между собой. На западном фасаде оба оконных проема без наличников. Венчающий карниз украшен городками. Надоконная часть стены обработана ширинками. Под окнами, ниже подоконной тяги, устроены филленки. Крыша железная вальмовая. Здание побелено. Вдоль всего северного фасада устроены сени для расположенных в доме двух квартир, причем с востока они отмечены крыльцом с навесом, опирающимся на фигурно обработанные столбики. В плане капитальная стена, в соответствии с наружной пилястрой, делит дом на две неравные квартиры, поделенные перегородками на отдельные комнаты.

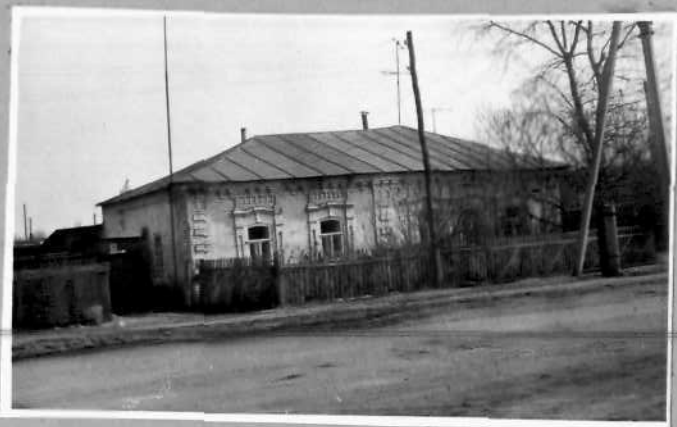
Фото или схематический план

1-этажный кирпичный прямоугольный в плане дом расположен на углу улиц Энгельса и Лево-Набережной. К первой обращен 5-оконный южный фасадом, ко второй 3-оконным восточным. Оконные проемы имеют лучковое завершение и обрамляются наличниками в виде каннелированных пилястр, несущих лучковый сандриц. Проемы отмечены замковым камнем. Выступающий карниз украшен городками. Углы и середина южного фасада отмечены пилястрами с накладками. Крыша вальмовая железная.
