ПАМЯТНИКИ ИСТОРИИ И КУЛЬТУРЫ РФ
(недвижимые)союзная республика Россия. Министерство культуры РФ.Отдел (инспекция) охраны недвижимых памятников истории и культуры
наименование республиканского органа охраны памятников**ПАСПОРТ**I. наименование памятника Дом купца Борисова М.П.II. типологическая
принадлежность

Карелия, г. Пудож,
ул. К. Маркса 1/16 ул. ГорькогоV. характер
современного
использования

Дом купца Борисова М.П.

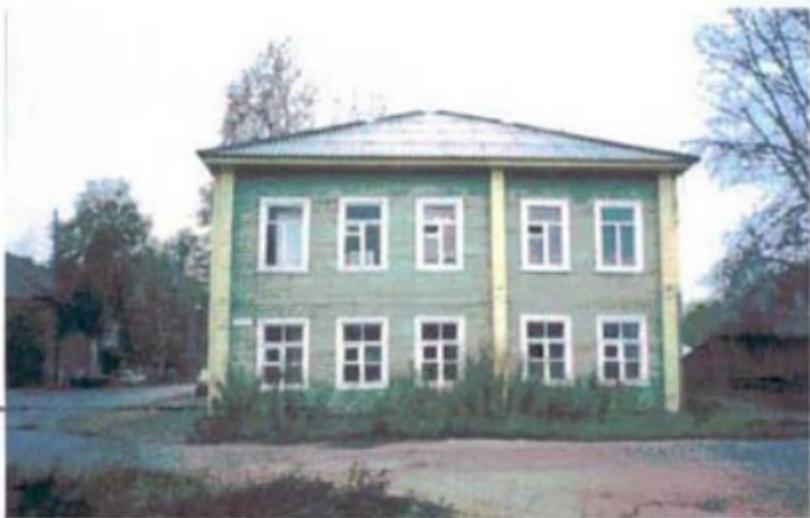
Фото или схематический план

Расположен в исторической части города на углу квартала по красной линии улиц. Дом деревянный, двухэтажный. Имеет прямоугольный в плане объем, покрытый вальмовой крышей, к которому вдоль западного фасада пристроен новый объем лестничной клетки, покрытый на 1 скат. Бревенчатые стены снаружи обшиты вагонкой. В старой части углы и перерубы оформлены пилястрами. Венчающий стены карниз коробчатого сечения. Окна обрамлены наличниками из профилированной доски.

Планировка в настоящее время переделывается на коридорную с приспособлением под многоквартирное жилье.

Размеры в плане 23,2 x 12,5 м.
