ПАМЯТНИКИ ИСТОРИИ И КУЛЬТУРЫ СССР

П А С П О Р Т

I. НАИМЕНОВАНИЕ ПАМЯТНИКА сел. ШаройII. ТИПОЛОГИЧЕСКАЯ
ПРИНАДЛЕЖНОСТЬ

основные сооружения - XVII в., мечеть - XIX в.IV. АДРЕС (местонахождение) ПАМЯТНИКА ЧИ АССР, Советский р-н, с. Шарой.

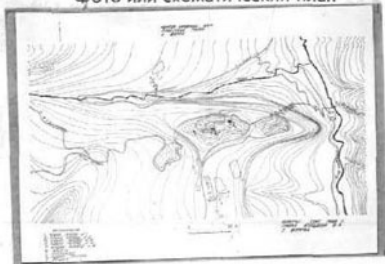
Фото или схематический план

Сел. Шарой расположено на холме большого горного хребта выше русла р. Шаро-Аргун примерно на 150 м. на южном его склоне. Планировка линейная. Застройка плотная. Основу застройки составляют жилые башни. Боевая башня № 5/ самое высокое сооружение, стоит на восточном краю гребня холма, здесь же мечеть. В застройке прослеживается несколько традиций. Кладбище расположено вне жилой застройки, метров в ста выше по склону на юго-запад. Дорога к селению снизу из долины идет вдоль северного склона холма, огибает его на восток и уходит вверх серпантинном мимо кладбища на перевал.
