## П А С П О Р Т

I. НАИМЕНОВАНИЕ ПАМЯТНИКА Усадьба Храповицкого. Дом жилой. (Зердвинский)II. ТИПОЛОГИЧЕСКАЯ  
ПРИНАДЛЕЖНОСТЬ

Усадьба Храповицкого. Дом жилой.

**УЧЕТНАЯ КАРТОЧКА**

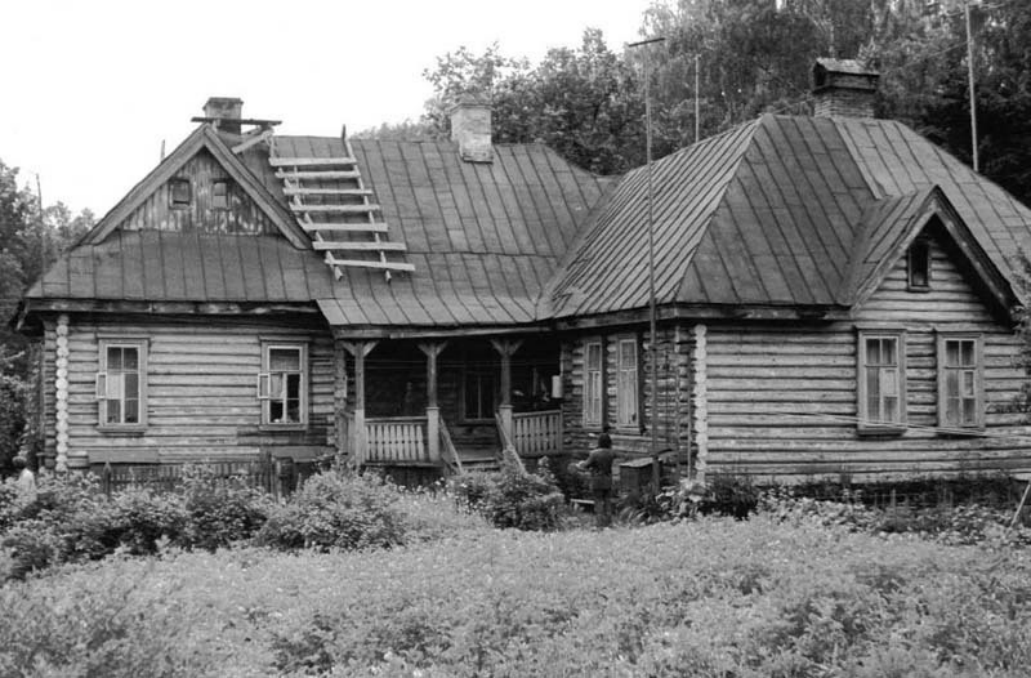
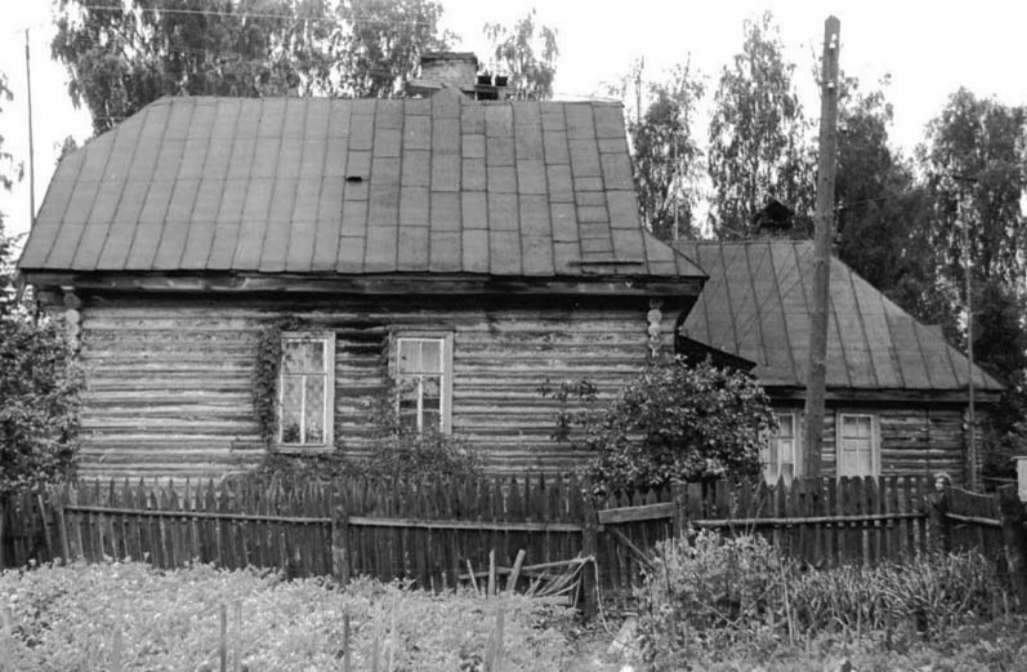
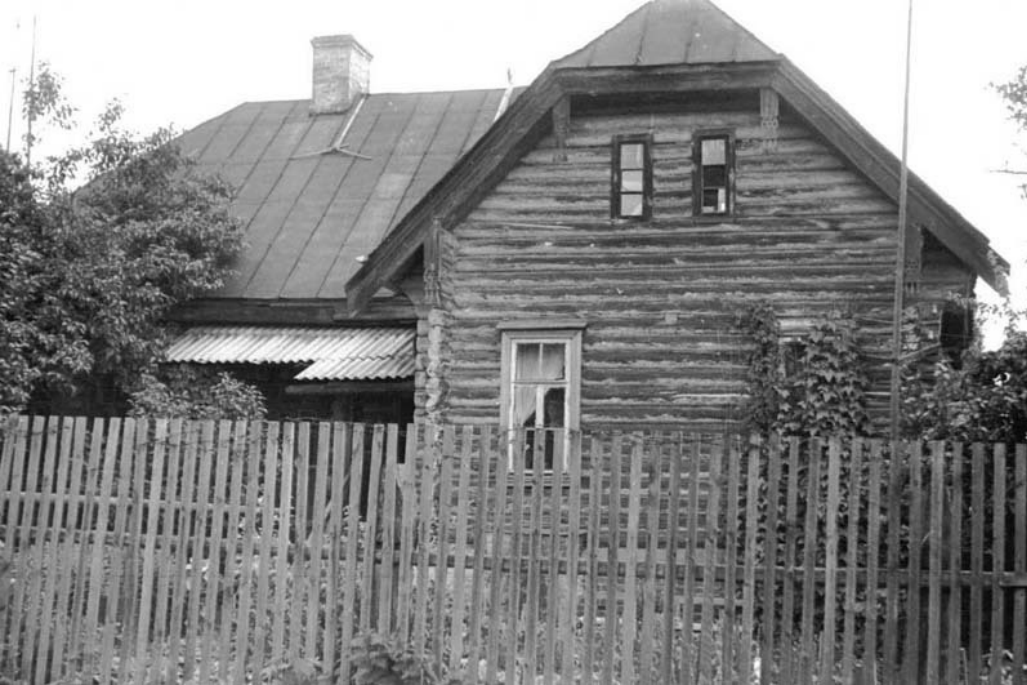
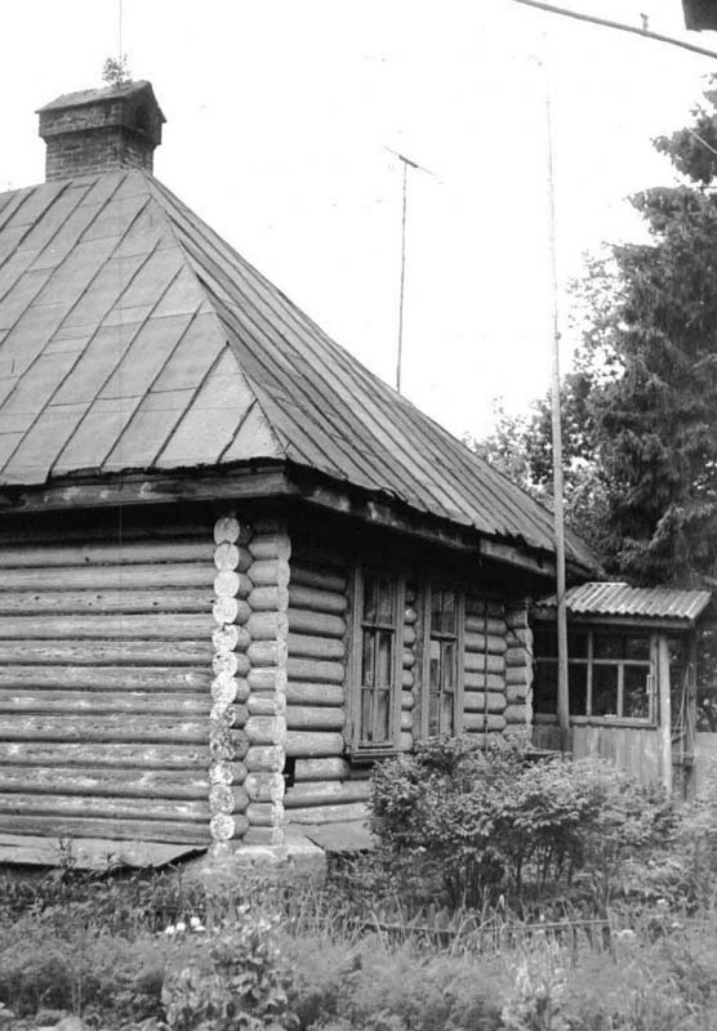
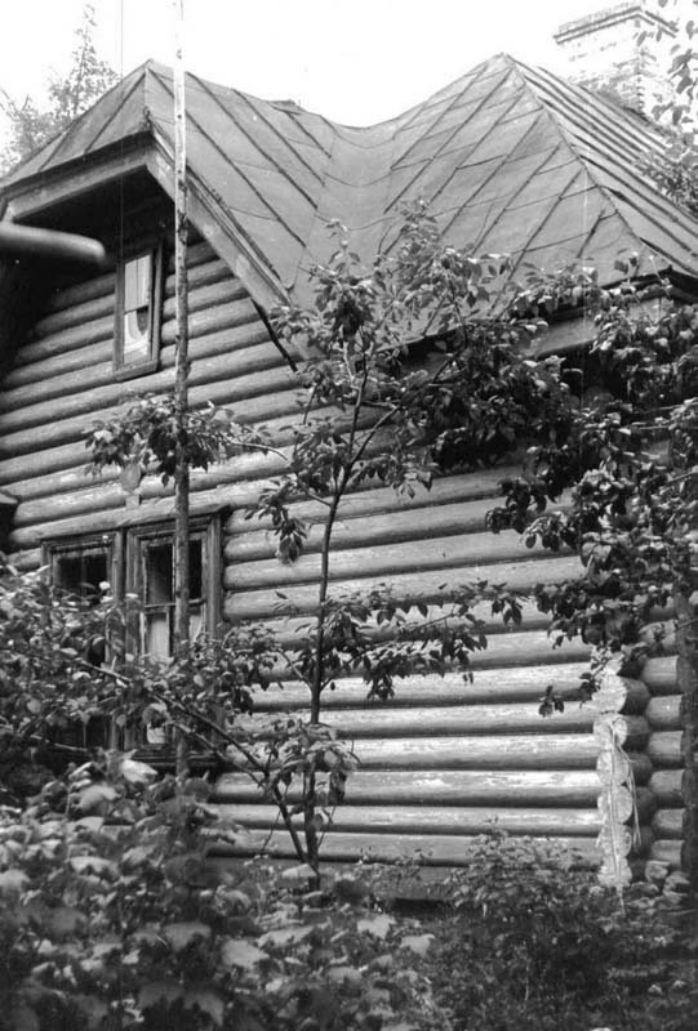
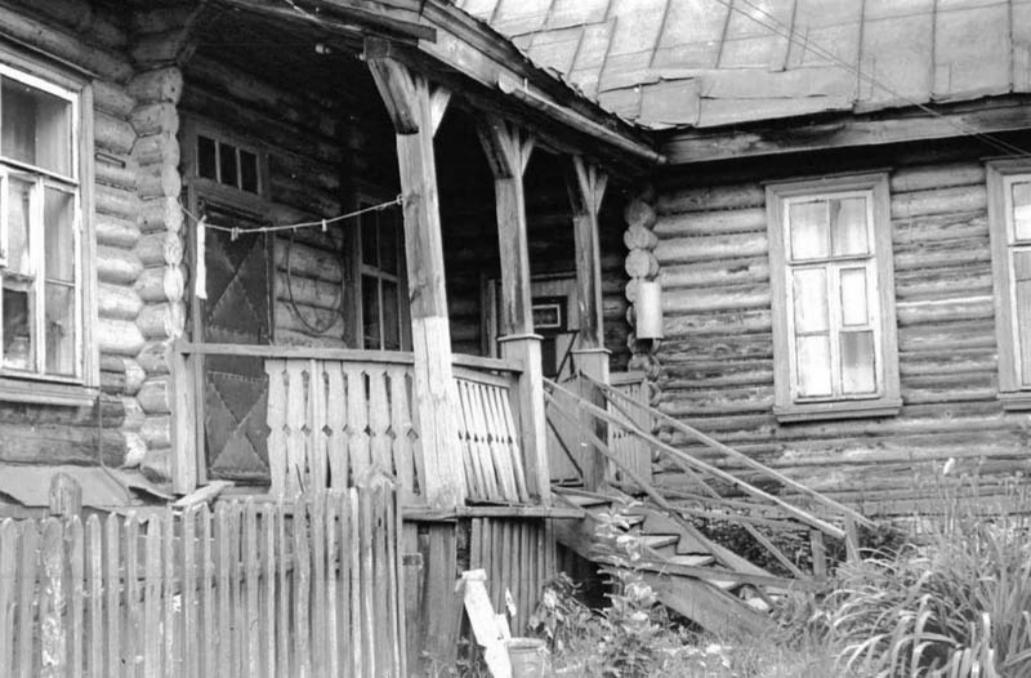
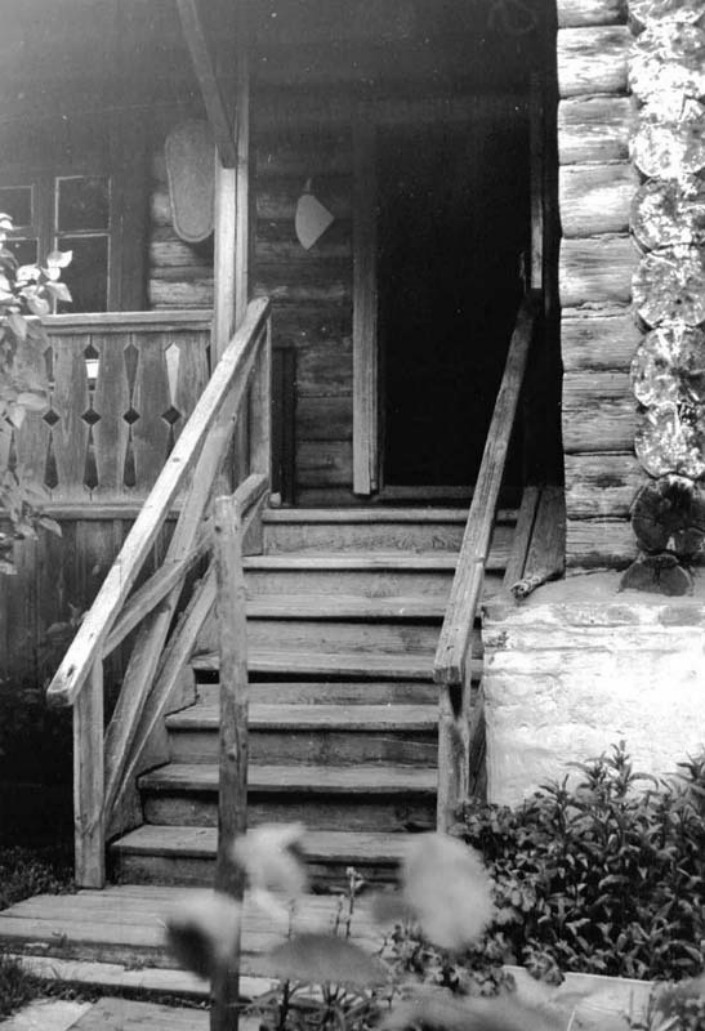
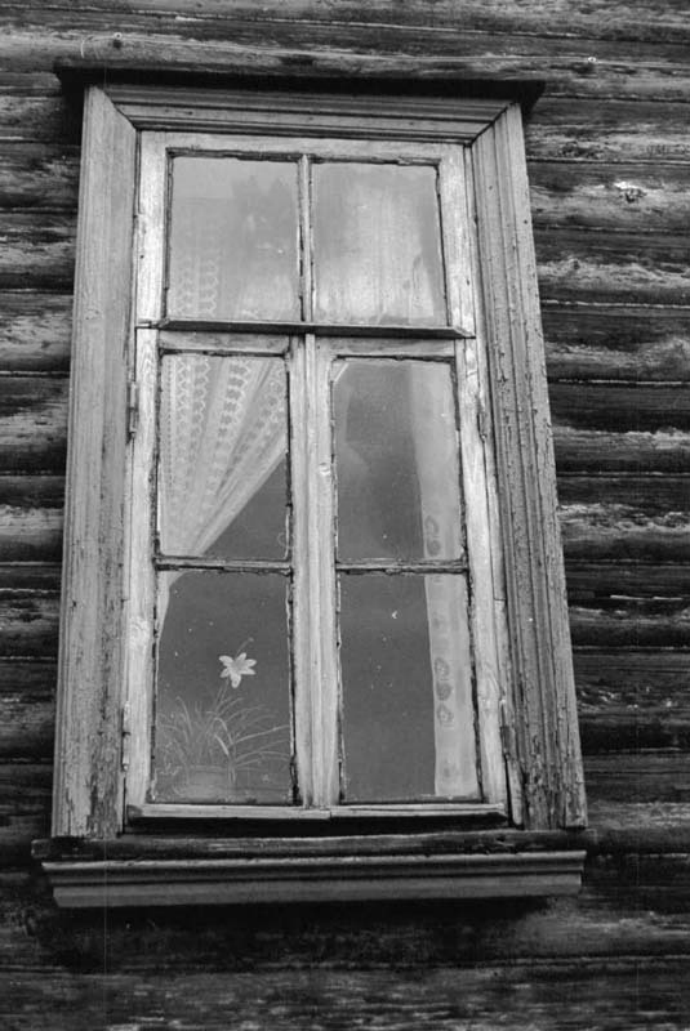
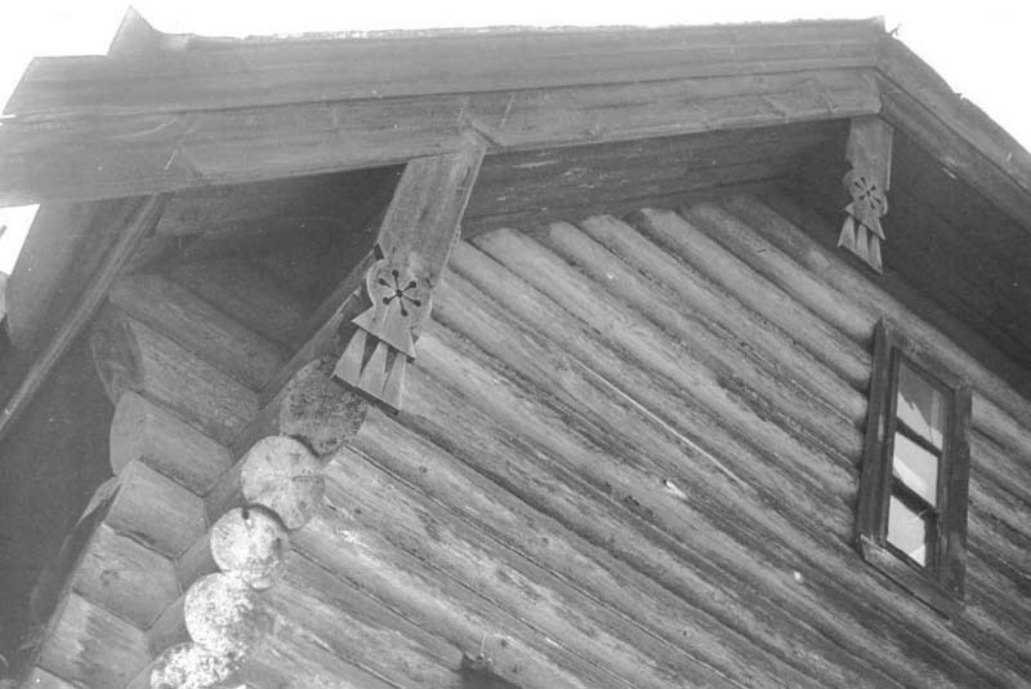
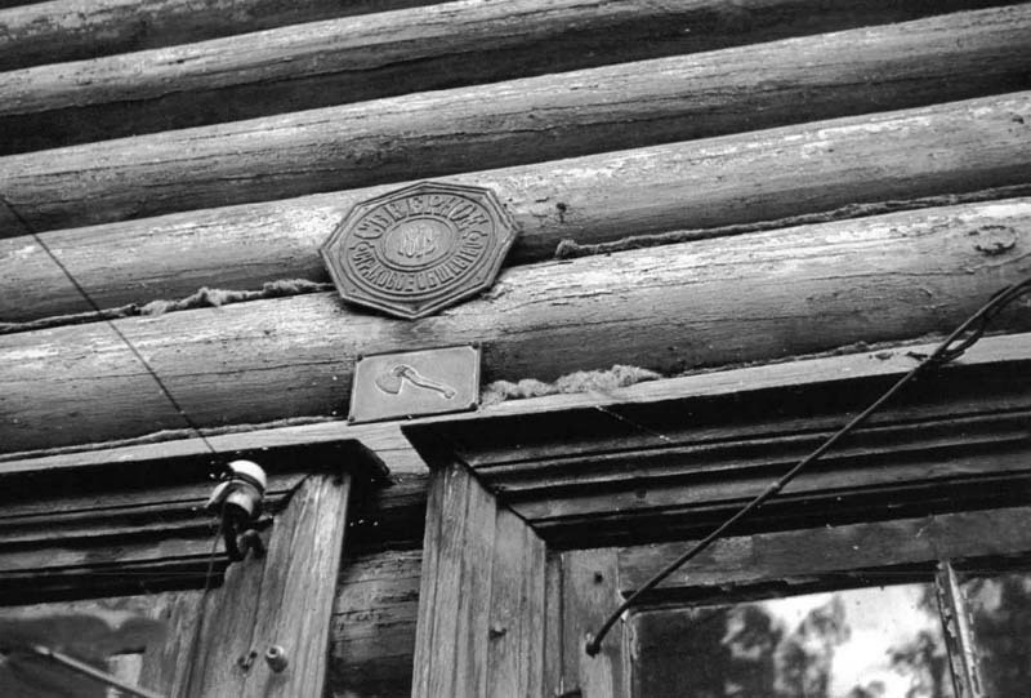
Дом деревянный, одноэтажный. Рублен "в обло", из бревен диаметром 24-25 см. Поверхность бревен с фасадов покрашена масляной краской. Кровля железная по деревянным стропилам. Перекрытия плоские досчатые по явно выраженным балкам. Фундамент кирпичный. Отопление печное. Стены и потолки изнутри оштукатурены и побелены. Полы досчатые. Дом имеет ассиметричный план и композицию. Составлен из трех клеток разной формы и величины, явно читаемых в объемной структуре здания. Юго-восточная, прямоугольная в плане, клеть с юго-западной клетью составляет Г-образную композицию. К ним с северо-восточного угла примыкает третья клеть, квадратная в плане.

Каждый из этих трех составных объемов дома имеет свою кровлю особой формы и отдельные входы. Кровли двускатные с вальмами и полувальмами и чердачными окнами, выносными или устроенными в поле фронтонов. Фронтоны досчатые и самцовые. Юго-восточная клеть имеет большое чердачное помещение, освещаемое через окна двух противоположенных фасадов. Окна эти узкие прямоугольные, сдвоенные.

Все входы оформлены большими крыльцами - верандами. Крыльца юго-восточной и юго-западной клеток имеют резной досчатый баяльник, брусчатые / см. вкладыш/

перила, столбы с кронштейнами в верхней части и односкатные навесы. Окна всех объемов прямоугольные, крупные. Декор дома, кроме отмеченных резных крылец, составляют резные полотенца юго-западного фасада. Стилизуя традицию народного деревянного зодчества верхние венцы бревен выпущены в углах в виде помочей. Наличники окон простые досчатые (профилированная доска). Печные трубы, выведенные на кровлю, имеют форму домика. Двери комнат однопольные, деревянные, филенчатые. Бревна коридора, проходящего в поперечном направлении средней части дома от северо-восточного входа к юго-западному входу, срезаны под ровную поверхность.

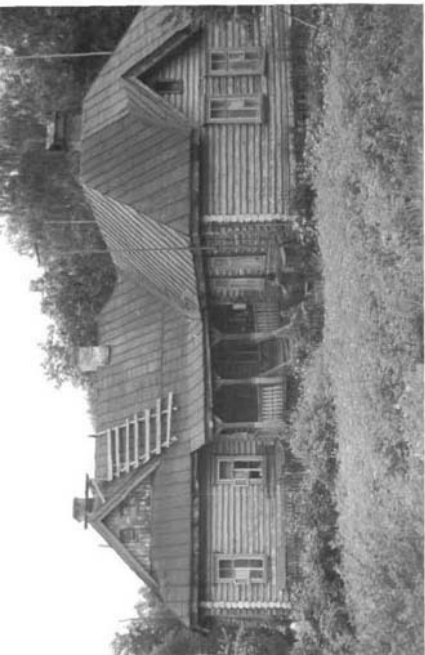
Дом стоит недалеко от дворца Храповицкого с восточной стороны от него, сразу за чертой усадебного парка. Здесь же стоят здания магазина и бани Храповицкого.

Дом деревянный одноэтажный. Рублен в "обло" из бревен диаметром 24-25 см. Поверхность бревен с фасадов покрашена масляной краской. Кровля железная по деревянным стропилам. Перекрытия плоские досчатые. Фундамент кирпичный.

План и композиция дома ассиметричны и составлены из трех клеток разной формы и величины. Юго-восточная, прямоугольная в плане, клетка с юго-западной клеткой составляют "Г"-образную композицию. К ним с северо-восточного угла примыкает третья клетка, квадратная в плане. Кровли объемов двускатные с вальмами и полувальмами. Входы отдельные. Имеются чердачные помещения. Входы оформлены большими крыльцами-верандами. Окна все прямоугольные, крупные. В декор дома входят резные полотенца юго-западного фасада. Верхние венцы бревен выпущены в виде помочей, наличники простые. Внутри устроен коридор от северо-восточного входа к юго-западному.
