ПАСПОРТ

I. НАИМЕНОВАНИЕ ПАМЯТНИКА Усадьба Гарединых, Жилой "новый" дом.

Ивановская обл., г. Иваново, ул. Володиной, 4.
(АССР, край, область, район, автономная обл., национальный округ; населенный пункт; пути подъезда)

У Ч Е Т Н А Я К А Р Т О Ч К А

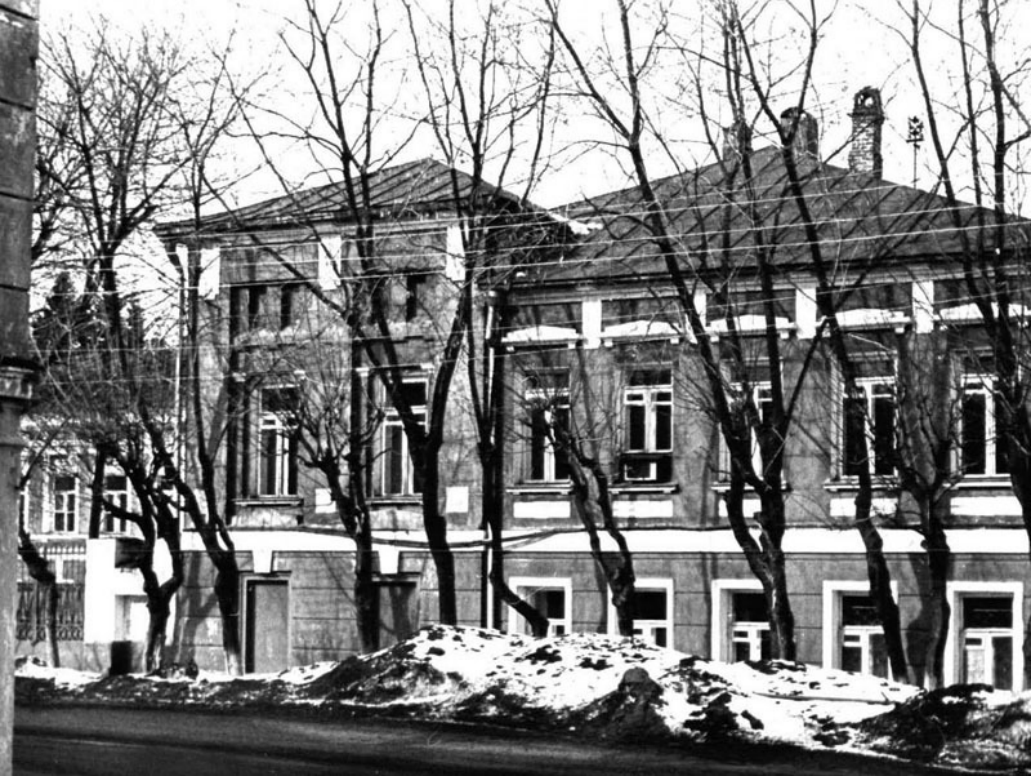
Фото или схематический план

Двухэтажное близкое к прямоугольному в плане сильно вытянутое в глубину участка здание. Фасады оштукатурены и разделаны под продольный руст.

Здание имеет три входа, все они расположены на фасаде, выходящем на парадный двор. У некогда бывшего главным входом имеется обрамляющий портик дорического ордера. Фасады скупо украшены. Основной элемент декора — это сандрики над окнами второго этажа.

При традиционном в целом решении постройки ряд помещений первого этажа перекрыты сводами: цилиндрическим, лучковым, сводами по металлическим балкам.

В интерьерах сохранились фрагменты первоначального убранства: литой ажурный балясник лестницы центрального входа, орнаментированные в стиле "модерн" двери с медными изящными ручками, фрагменты потолочной лепнины.
