ПАСПОРТ

- I. Наименование памятника - Воскресенская церковь.
- II. Типологическая принадлежность - памятник архитектуры.
- III. Датировка памятника - XIX в./на основе стилистич. анализа/

- IV. Адрес /местонахождение/ памятника - Ивановская область,
Фурмановский район, село Вязовское.
- V. Характер современного использования - склад зерна совхоза
"Фурмановский".

УЧЕТНАЯ КАРТОЧКА

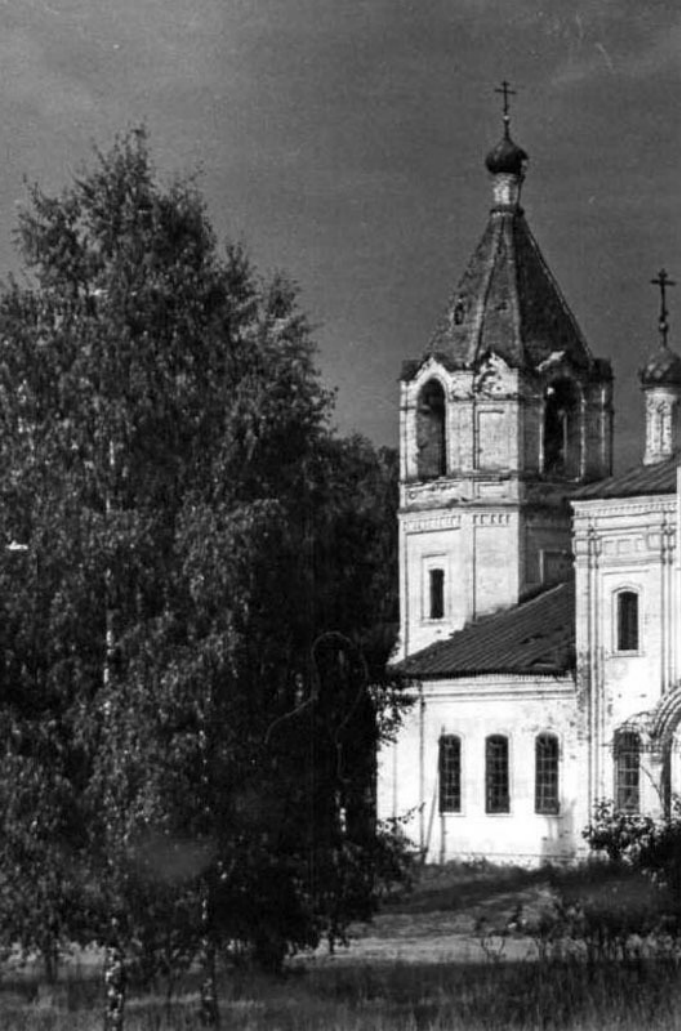
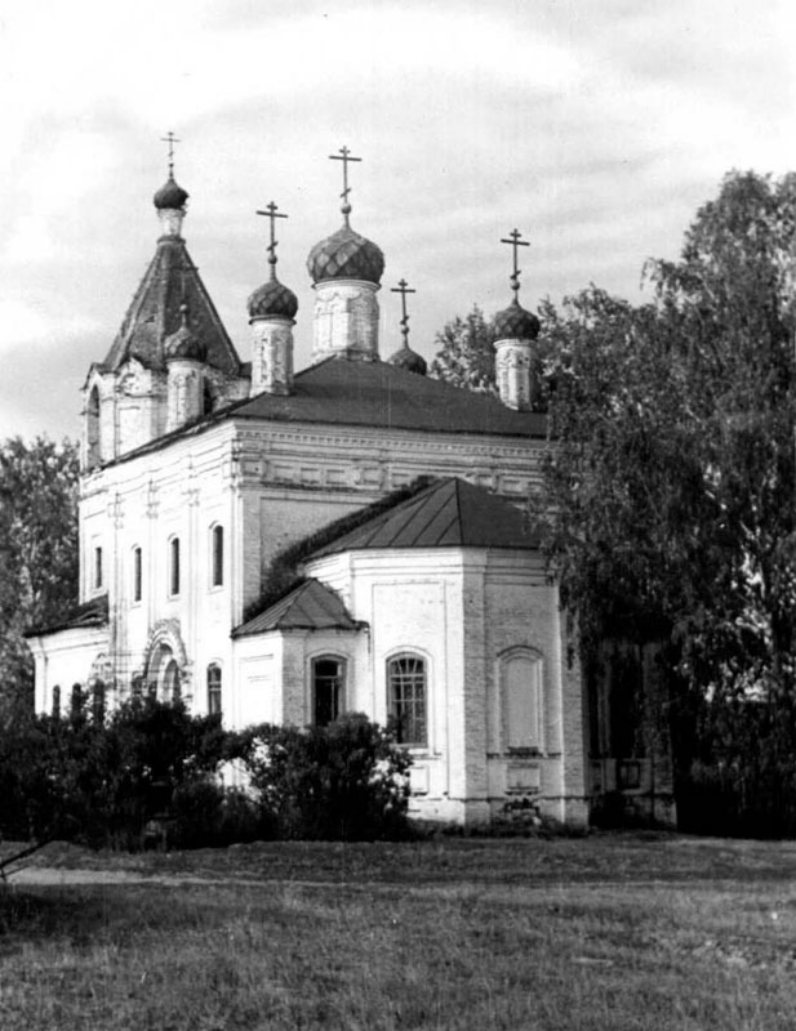
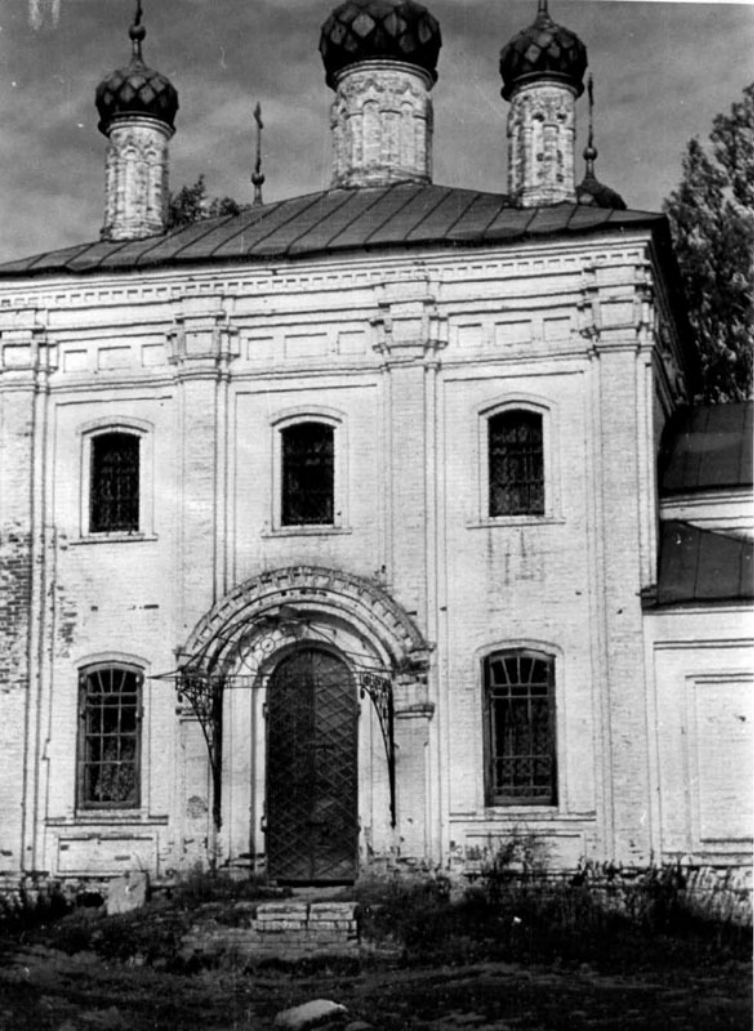
Фото или схематический план

а/ Схема композиции - церковь трехчастная, с летним двусветным храмом, бесстолпным, пятиглавым, с граненым алтарем / по сторонам алтаря небольшие помещения /, прямоугольной в плане трапезной и шатровой колокольней.

В общей композиции здания доминирует мощный двусветный куб холодного храма, увенчанный четырехскатной кровлей и широко расставленным ложным пятиглавием. Объем невысокой, но массивной колокольни увенчан небольшой главкой на тонком барабане.

Здание кирпичное, оштукатуренное. Размер кирпича: 26x12x7 см.

Церковь имеет традиционную сводчатую систему перекрытий: над холодным храмом - четырехлестковый сомкнутый свод над алтарем - коробовый свод, переходящий в полусомкнутый граненый; в трапезной - коробовый свод; в первом ярусе колокольни - крестовый свод на подпружных арках.

Кровля железная; фундаменты - бутовые.

Фасады храма выполнены в духе упрощенного барокко. Стены четверика расчленены пучками плоских пилястр, крапущие расположенные над ними части антаблемента, имеющие необычную форму. Венчающий карниз украшен квадратными ширинками, фриз - прямоугольными ^{ширинками} / большего размера.

хорошее	среднее	плохое	аварийное
конструкций:				
стен		+		
покрытий		+		
потолков		+		
пола				+
декора:				
фасадов		+		
интерьеров				+
живописи				отсутствует
скульптуры				отсутствует
прикладного искусства				отсутствует
