# П А С П О Р Т

I. НАИМЕНОВАНИЕ ПАМЯТНИКА Комплекс церкви Богородицы. Приходская школа

IV. АДРЕС (местонахождение) ПАМЯТНИКА Рязанская обл., Рязский р-н, с. Большая

Рязанская область  
Рязский район  
с. Большая Алешня  
Церковно-приходская школа  
Кон. XIX - нач. XX в.в.

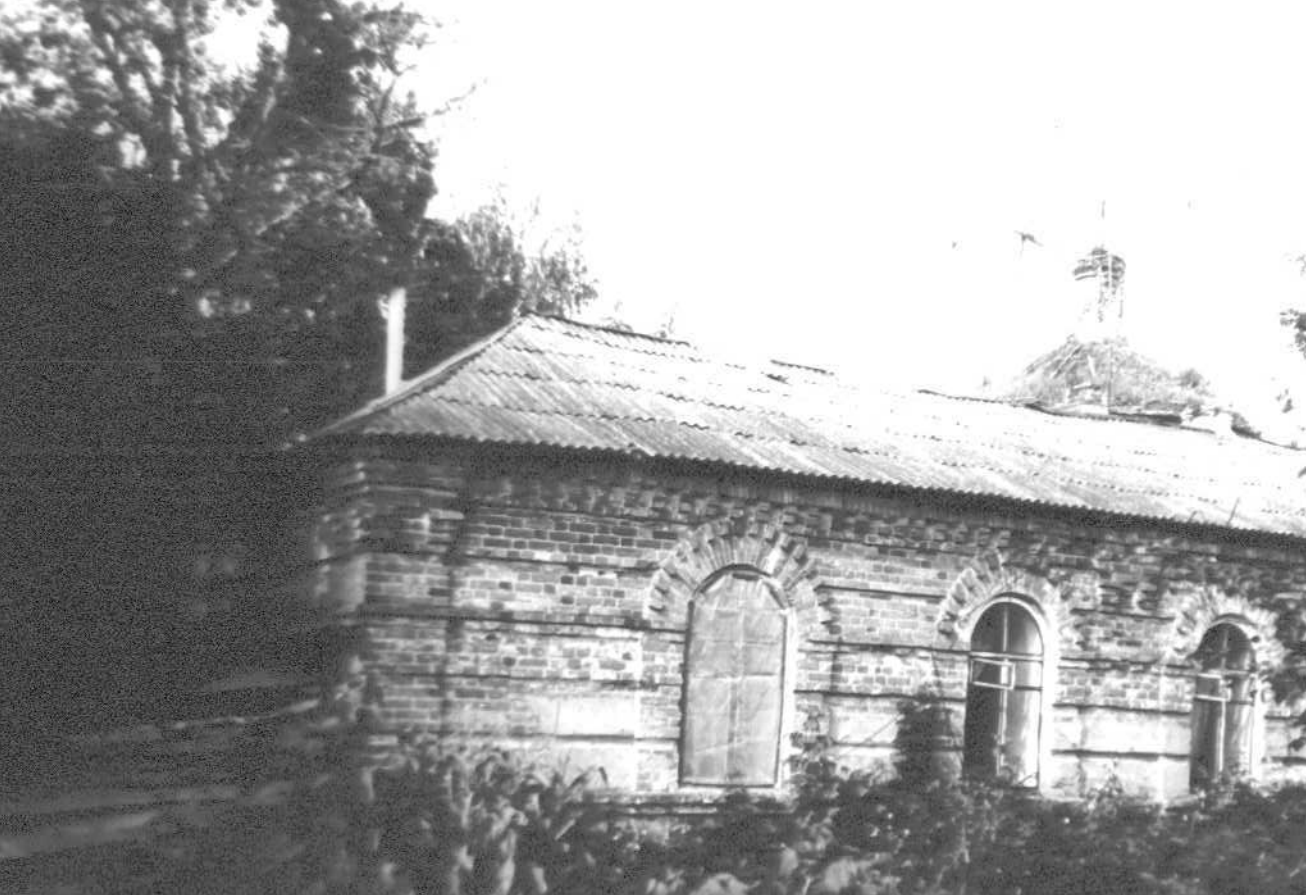
Иркутская обл. Иркутский р-н, с. Бол. Аллеини  
Церковно-приходская школа, кон. XIX - нач. XX в.в.

Вид с юго-зап.

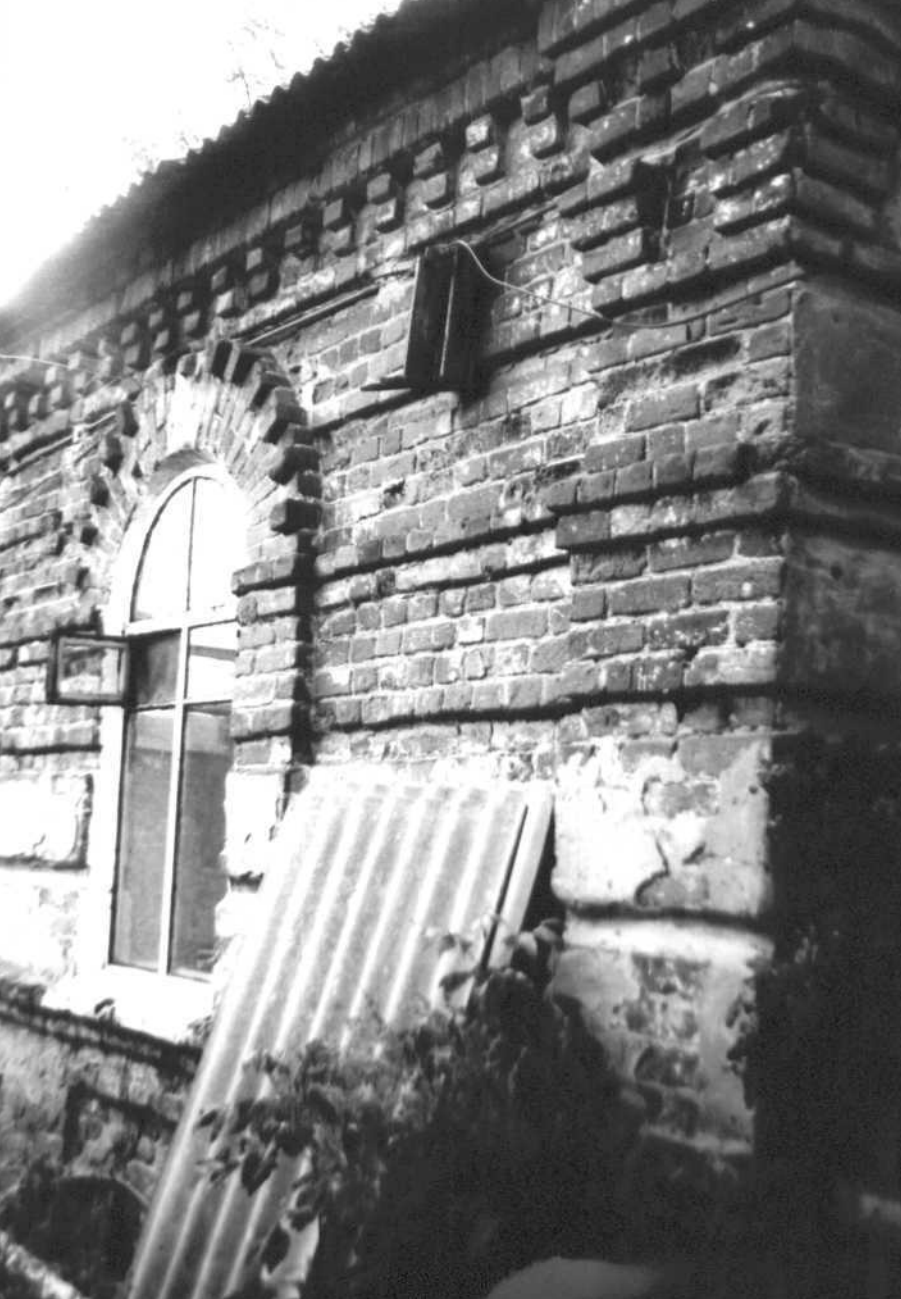
Яранская обл., Яранский р-н, с. Бол. Амшанка  
Церковно-приходская школа, кон. XIX нач. XX вв.

Часть юж. фасада, юго-вост. угол здания  
Фото Дубового и.ю. август 1993г.

К северному фасаду сделаны две пристройки. На восточной вальме надстроено выпускное окно. Заложены окно на восточном фасаде и два дверных проема внутри. Местами повреждена кладка стен и детали декора, на восточном фасаде большинство их сбито. На южном фасаде почти полностью сошла штукатурка. Заменено покрытие кровли. Утрачена отделка интерьеров.

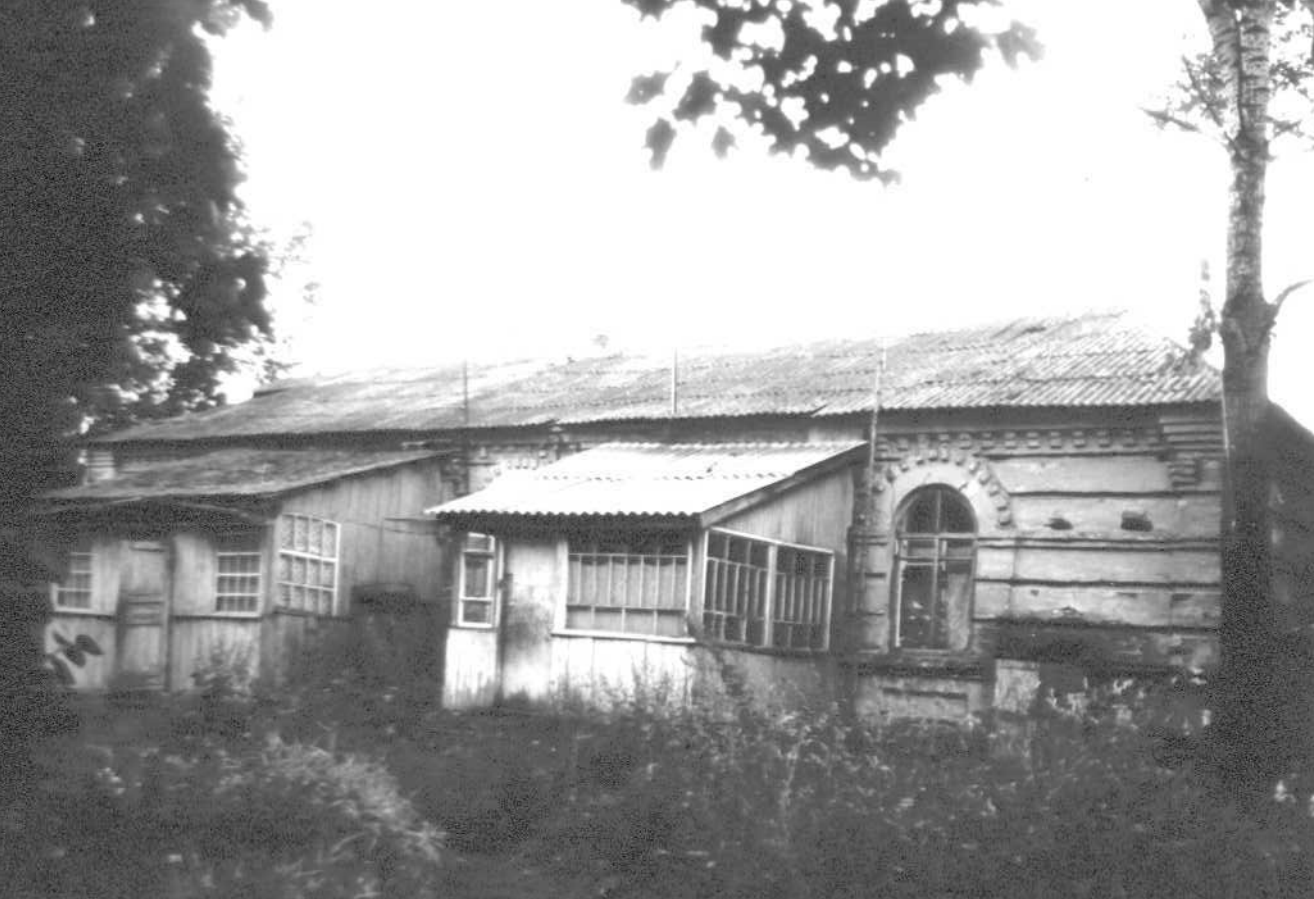
Язская обл., Язский р-н, с. Бол. Алешня  
Церковно-приходская школа. Конт. XIX - нач. XX в. в.  
северной фасада.

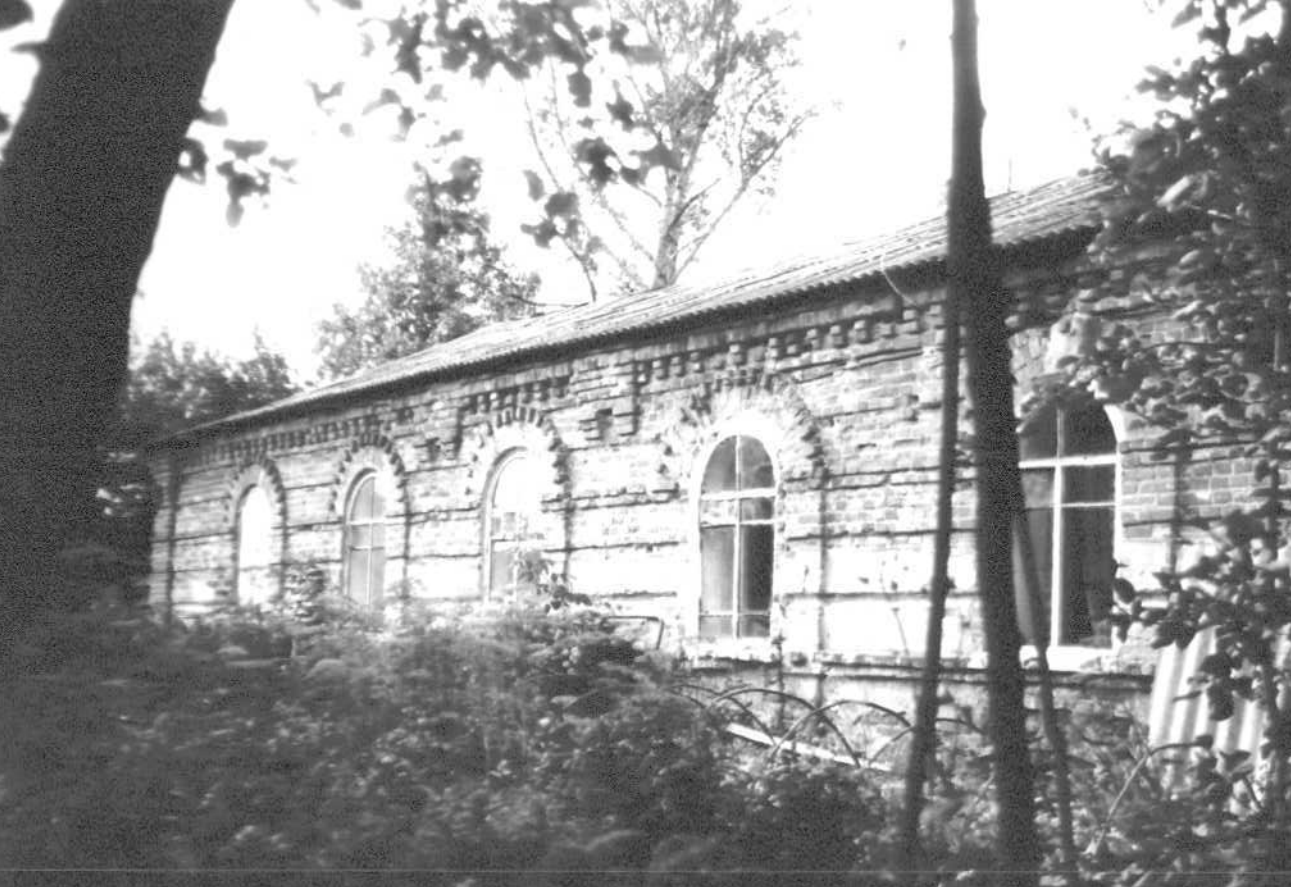
Ивановская обл., Парский р-н, с. Бор. Девятая  
Церковно-приходская школа. Кон. XIX - нач. XX в. в.  
Южный фасад.  
Рис. А. И. Артемова и. н. в. 1993г.

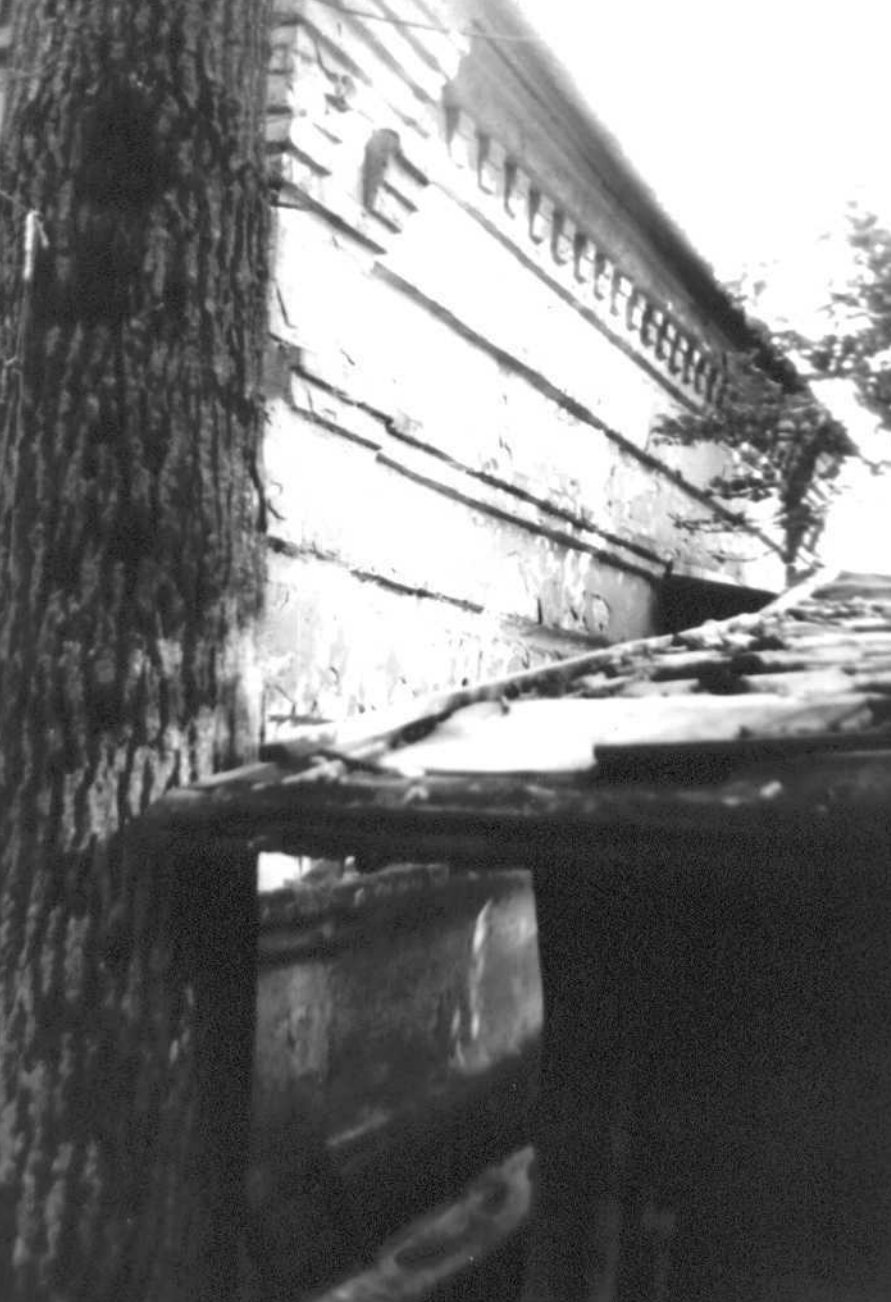
Рязанская обл. Рязанский р-н, с. Бол. Амалино  
Церковно-приходская школа. Кон. XIX нач. XX в.  
Вид зап. фасада,  
Фото Егорова И. Ю. Август 1993

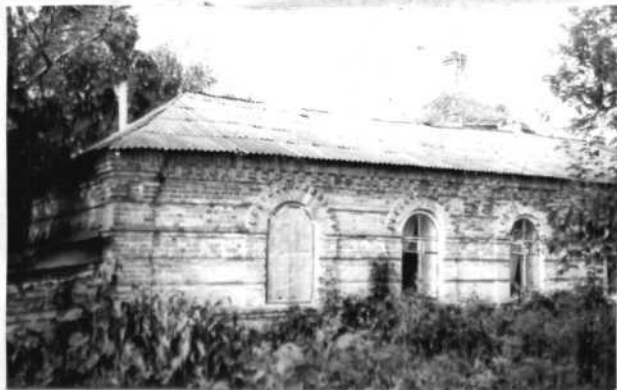
Интересный пример сельской школы построенной в стиле эклектики. Школа расположена в центре села, к югу от церкви Богородицы и вытянута вдоль нее. Имеет кирпичный и оштукатуренный, простой I-этажный объем с вальмовой кровлей. На углах объема пилястры с многополочными завершениями. Фасады симметричны, обильно декорированы. Проемы арочные, с широкими наличниками, по краям которых - выступы тычками. Под окнами лежащие филленки, на уровнях подоконников и импостов двухполочные пояски. Поверхности стен расчленены широким рустом заходящим на наличники и пилястры. В завершении стен дентикулы и простой карниз. Входы на северном фасаде, внутри поперечная стена между неравными связанными помещениями.
