大正十二年震災写真帖

逓信省文書課・編

遞信大臣官房文書課

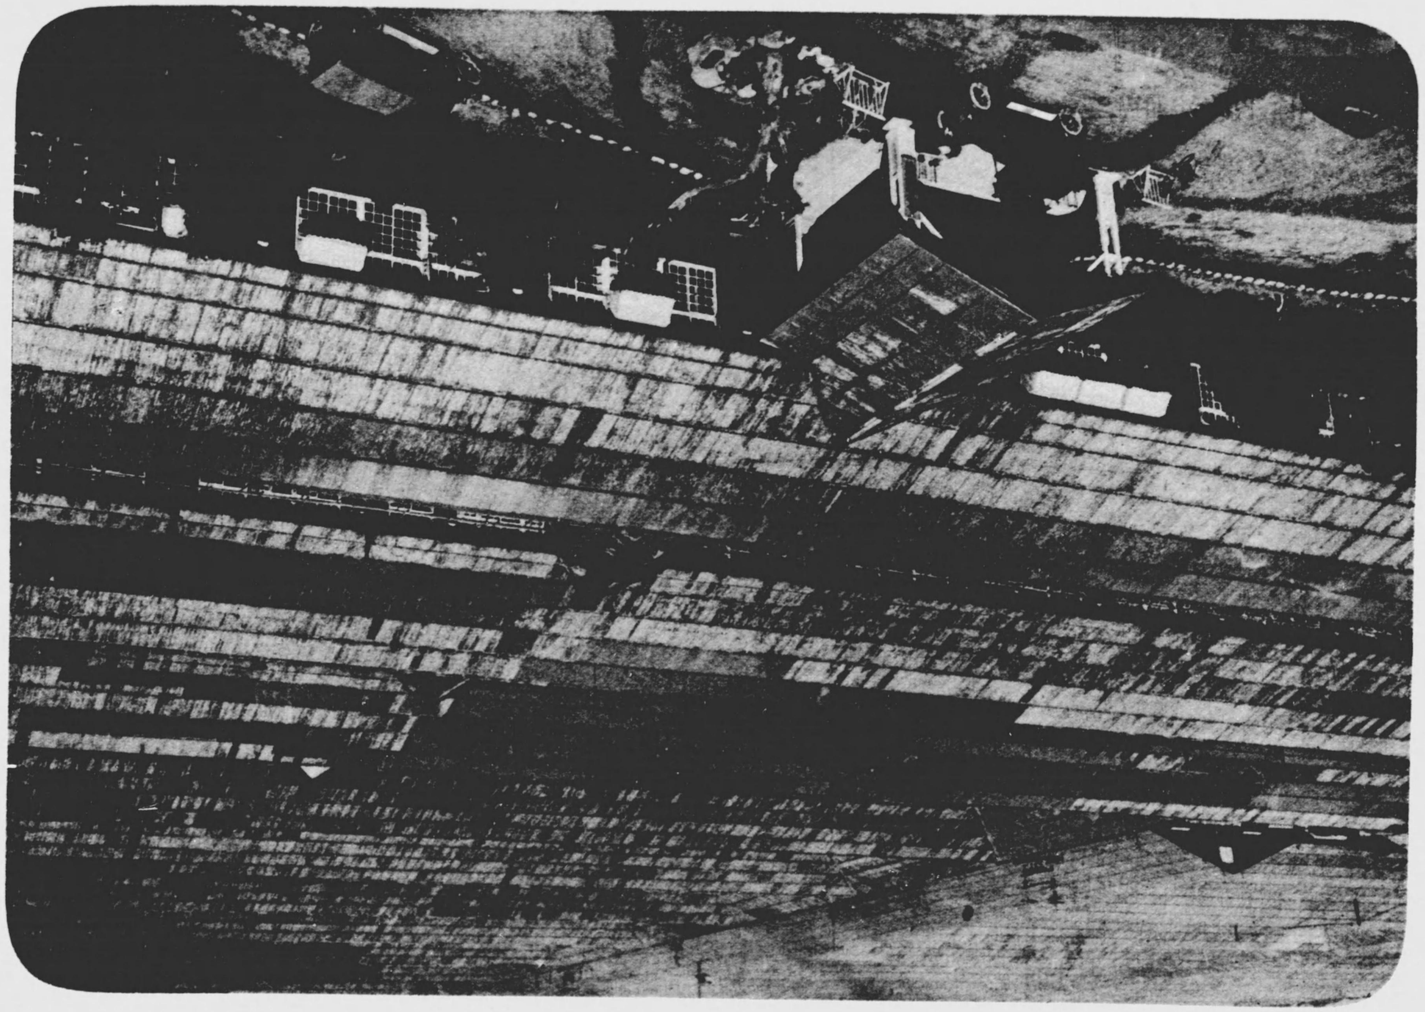
（六）本省廳舍ノ罹災狀況（其一）

九月一日激震ト同時ニ構内ノ電氣試驗所ヨリ發火セシニ因リ廳舍取締ノ任ニ當レル諸員ニ命ジ消火器ヲ携帶シテ現場ニ馳付ケシメ直ニ鎭火セシメタリ次デ消防夫全員ヲ召集シ危險少カラザリシ本館防火扉ノ閉鎖又ハ「ガソリン」喞筒ノ準備ヲ爲ス等極力警戒ニ務メシガ午後八時頃芝口方面ヨリ來襲セル猛火ハ構内倉庫ノ崩壞部分ニ飛火シ終ニ斷水等ノ故障ニ因リテ構内ノ建物、書類及物品等ノ全部ヲ烏有ニ歸セリ

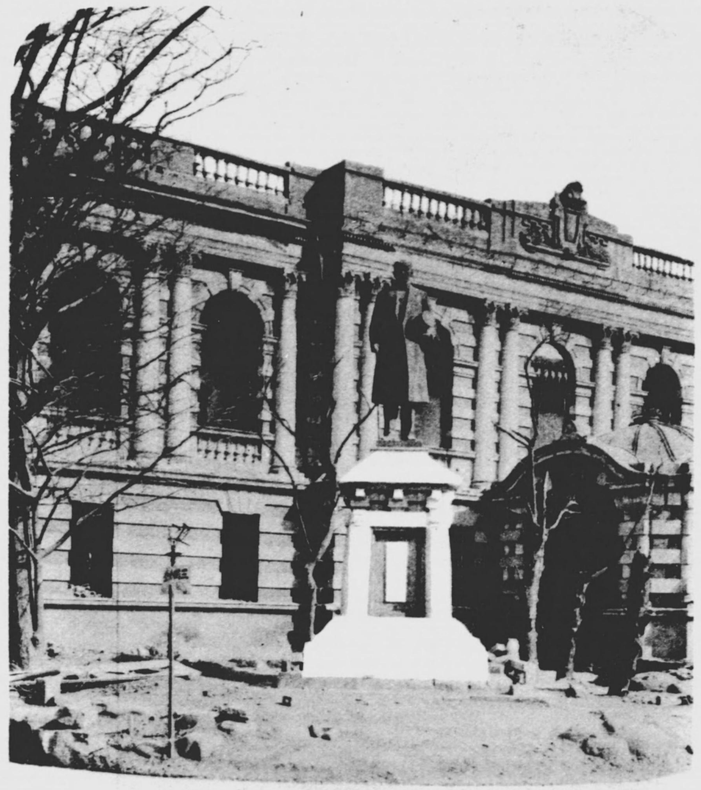
（八）　貯金局廳舍ノ罹災狀況

三階ノ北側（約十間）同東側（約廿二間）及正面時計臺ノ各外壁ハ激震ト同時ニ崩壞シ公衆ノ溜所ヲ中心トシテ一階各室ノ窓際ニ其ノ破片物ヲ累積シ室内ニ砂塵ヲ捲キ上ゲ一時ハ呼吸ニ甚ダシキ困難ヲ感セシメタリ加フルニ局舍ハ到ル處ニ龜裂ヲ生シ四壁ヲ剝落シ屋根ハ僅ニ鐵柱ニテ支フルノミ三階ノ通信室ヲ縱斷セル百尺餘ノ「ベルトコンベヤー」ハ低ク垂レ下リテ長蛇ノ如キ狀ヲ爲シ二次電池モ亦全部倒壞シテ通信ノ途杜絕セリ局舍ハ餘震ノ都度甚ダシク動搖シテ全潰ヲ杞憂セシメタルガ魚河岸方面ヨリ延燒シ來レル猛火ノ爲當日午後八時頃終ニ烏有ニ歸セリ

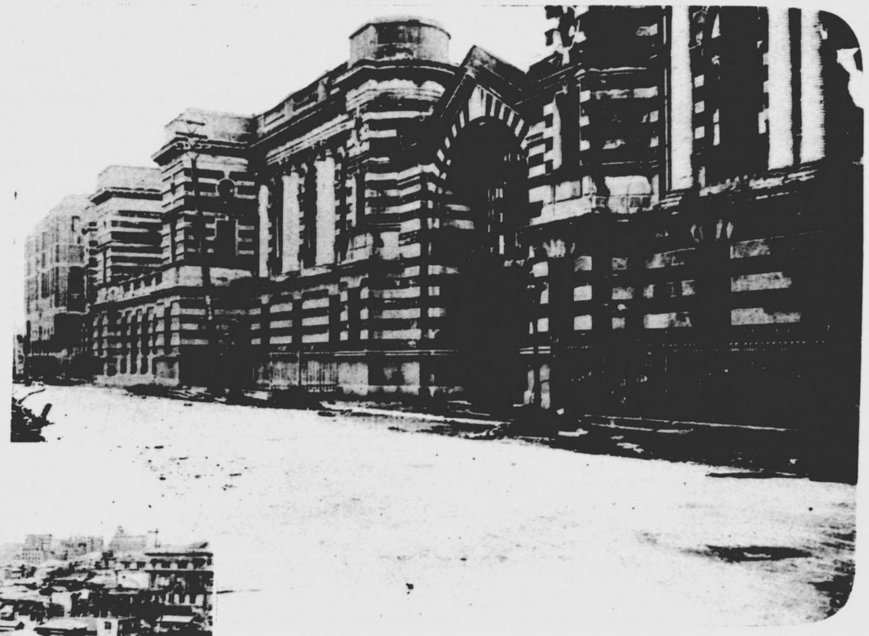
（一〇）東京逓信局工務課廳舎ノ罹災狀況

本廳舍ハ一階ヲ修繕工場（當時事務室ニ模様替中）ニ、二階ヲ機械係室及市内線路係室ニ、三階（增築セル木造）ヲ庶務係及調査係室ニ充用シ、又本廳舍ニ隣接セル本館ニハ課長室、計理係室、市内線路係室、電力係室、材料器具倉庫等ヲ收容セシカ大藏省方面ヨリノ火災ニ因リ構内ノ建物全部烏有ニ歸セリ寫眞中前方ニ見ユル四階建ノ建物ハ工事中ナリシ東京中央電信局ノ局舍ナリ

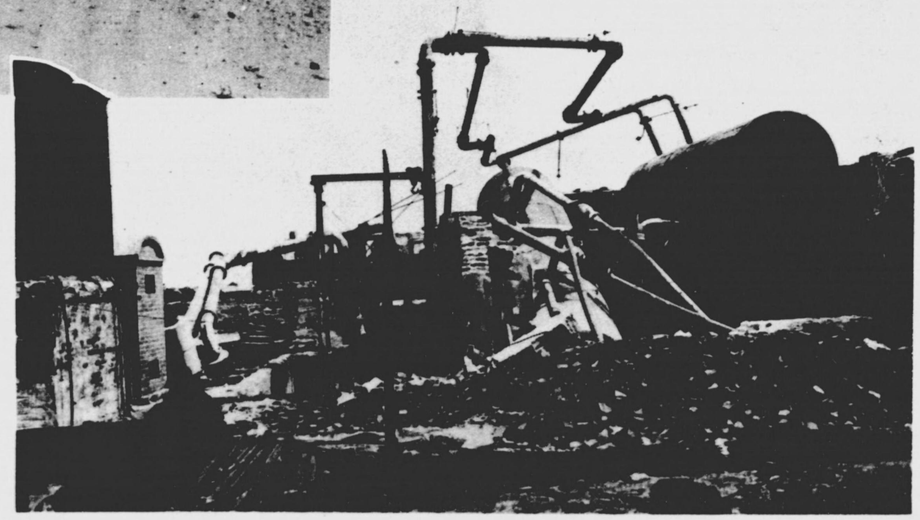
（一四）東京中央電話局舍ノ罹災狀況

本局ハ第二回震ニテ從事員全部ヲ局前ノ道路ニ避難セシメシ爲幸ニ無事ナルコトヲ得タルカ第二回震ニテ辛クモ倒壞ヲ免レシ局舍ハ儼然タル大音響ト共ニ正面ノ入口ニ向ヲテ崩壞セリ大藏省方面ニ擧リシ火ノ手ハ此時早クモ印刷局ニ延燒シ局舍モ亦危險ニ瀕セルニ因リ局員ニ命ジテ重要書類ヲ安全地帶ニ搬出セシメ局舍ヲ監視シツヽアリシガ內務省ヲ襲ヘル火災ハ會計檢査院專賣局、朝鮮銀行、及局舍ノ北方ナル東京中央電信局建築足場等ニ延燒シ終ニ市內ノ斷水ト局內防火裝置ノ不完全トニ因リ本館及附屬舍等ノ全部ヲ烏有ニ歸セリ

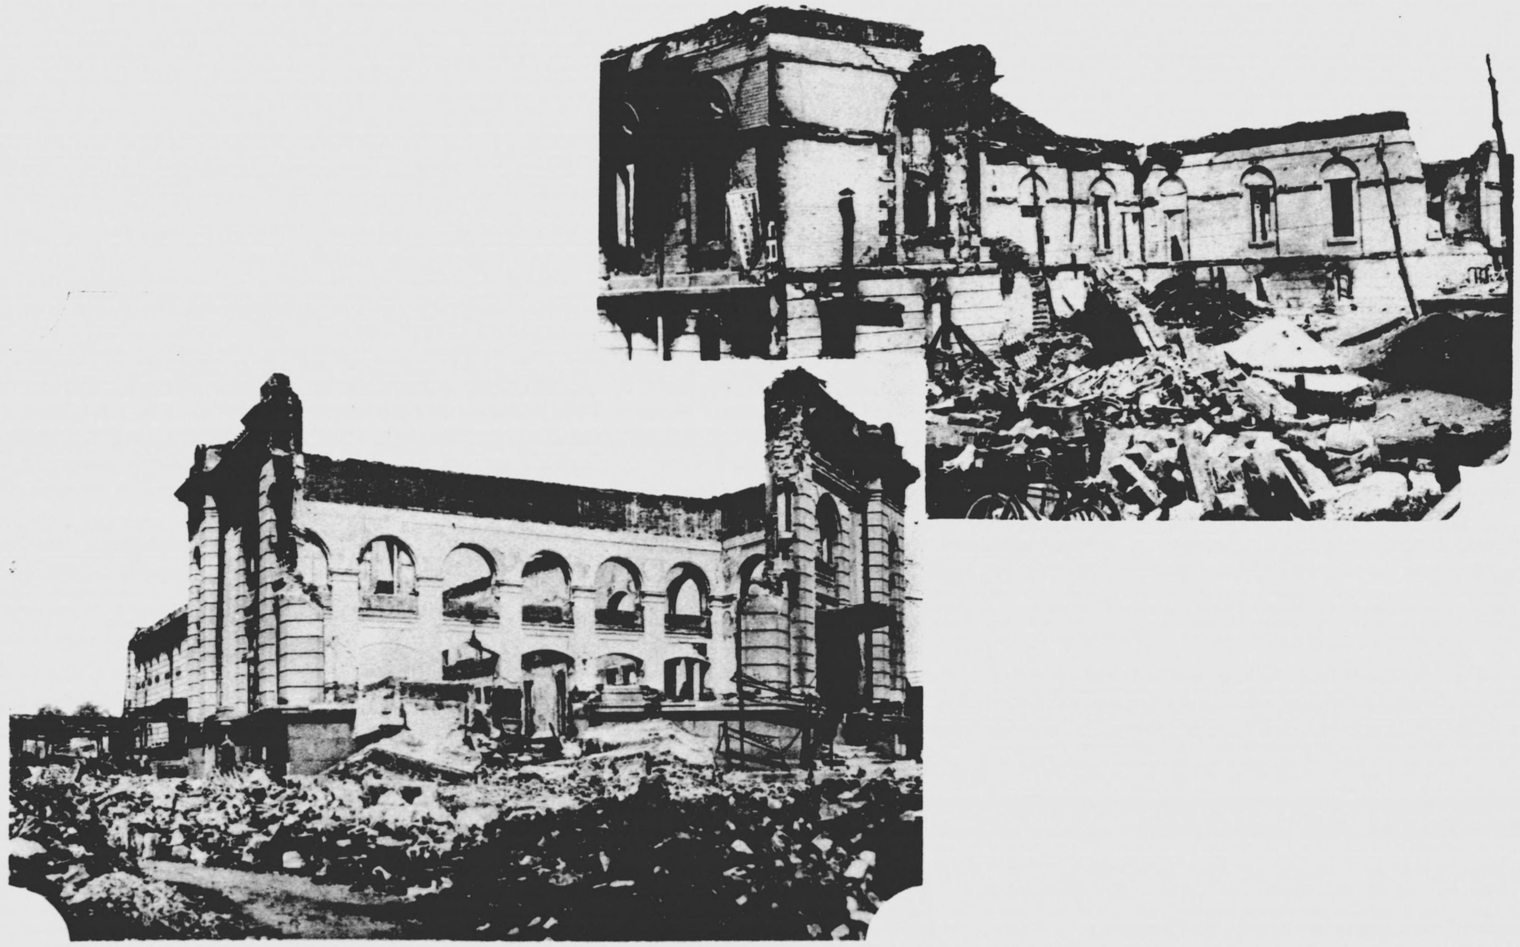
（一六）　日本橋郵便局舎ノ罹災状況

本局ハ東京逓信局ノ舊局舎ヲ其ノ儘襲用セシ爲其ノ被害ハ他局ニ比シテ一層ノ慘狀ヲ呈セリ就中第一號館（左端ノ建物）ノ屋根ハ二階ノ天井ヲ打破リテ局長室及庶務調理部ノ器具機械類ヲ押潰シ窓枠ト共ニ書棚ヲ外方ニ投出ス等其ノ狼藉言語ニ絶セリ次デ區内各所ニ火ノ手擧リ危險刻々ニ迫リタルニ付午後六時頃貴重品等ヲ取纏メ將ニ避難セントスル際早クモ三菱七ツ庫及東京中央電信局ニ延燒シ忽チ本局第一號館ニ燃エ移リシニヨリ直ニ局舎ヲ立退キ數丁先ノ海運橋ヨリ之ヲ望見セシトキハ既ニ各階ノ窓ヨリ眞紅ノ焔ヲ吐キ居タリ

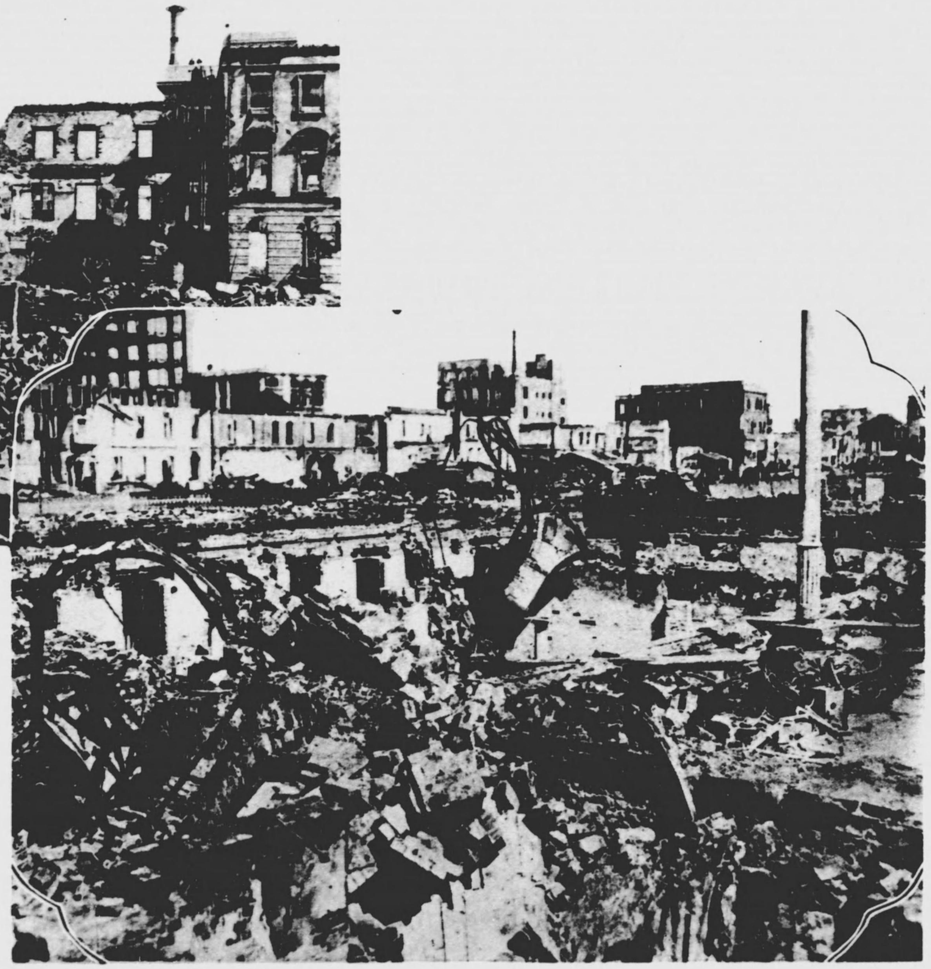
（一八）東京中央電話局神田分局舍ノ罹災狀況

本局舍ハ大正四年中ニ竣工セル煉瓦造ノ建築物ニシテ局舍ノ全體ハ激震ト同時ニ稍々前方ニ傾斜シ其ノ動搖甚タシカリシニ因リ直ニ交換作業ヲ停止シ女子吏員ヲ構內ノ中庭ニ集合セシメテ臨時點呼ヲ行ヒタリ又女子吏員ノ父兄ニシテ其ノ安否ヲ氣遣ヒ來局セル者ニ對シテハ危險ノ俱ナシト認メタル場合ニ限リ同伴歸宅ヲ許シ其ノ他ノ者ハ重要書類ヲ携帶セル技手及事務員各一名ヲシテ之ニ附添ハシメ宮城二重橋前廣場ニ避難セシメタリ局舍ハ殘留員ノ退局後區內各方面ヨリノ猛火ニ包圍セラレテ終ニ附近一帶ノ家屋ト共ニ燒失セリ

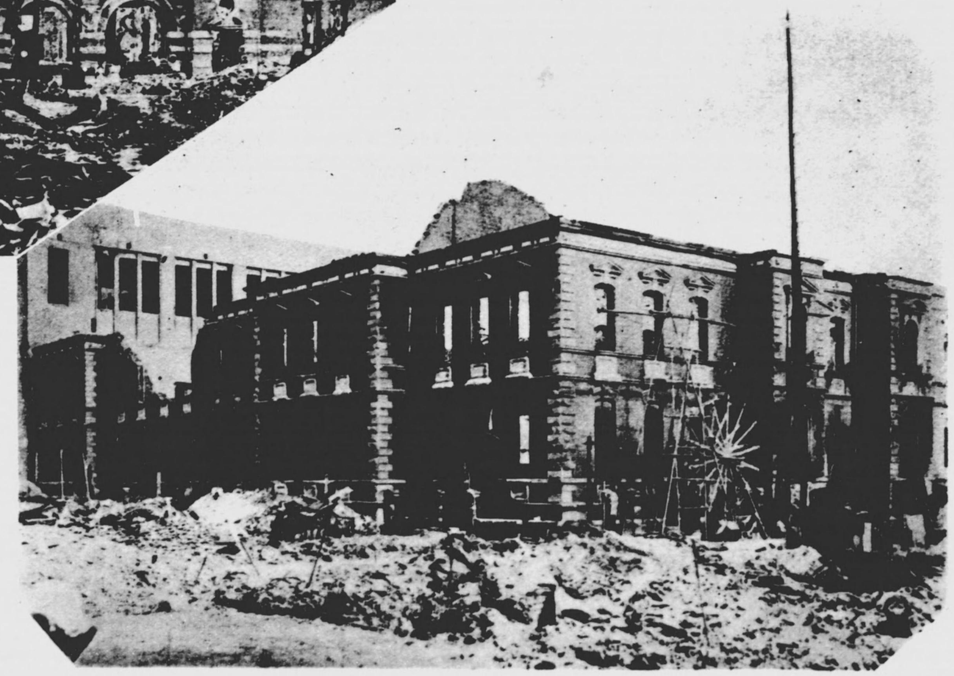
（二〇）東京中央電話局濱町分局舍ノ罹災狀況

本分局ハ三階ヲ自局ノ交換室及女子休憩室ニ、二階ヲ堀留分局ノ交換室及女子休憩室ニ、階下ヲ自局ノ試驗室ニ充用シ屋上ニ庭園及女子寢室ヲ置ケリ激震ト同時ニ通信杜絶シ執務不能トナリシニ因リ取敢ヘズ女子吏員百餘名ヲ局前ノ道路ニ避難セシメタルガ區内箱崎町及本石町方面ノ猛火ハ刻々延燒シ加ウルニ江東方面ヨリノ女子通勤者多キニヨリ局前ニテノ解散ヲ危險ト認メ午後五時過幹部ハ全員ヲ引率シテ丸ノ内宮城前ノ廣場ニ避難セシメタリ局舍ハ鐵筋「コンクリート」造ナリシニ由リ何等震害ヲ受クルコトナカリシガ火災ノ爲當日午後九時頃終ニ類燒セリ

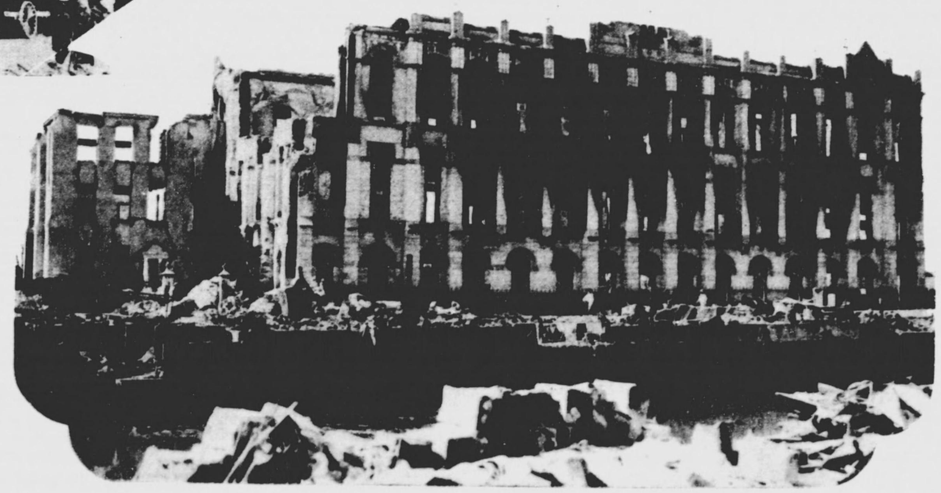
（二二）東京中央電話局芝分局舍ノ罹災狀況

激震ト同時ニ局舍内ノ煉瓦壁ハ大小ノ龜裂ヲ生シ殊ニ階上ノ西北ニ面セル部分ハ俄然外方ニ倒壞シテ隣家ヲ押潰セリ通用門及受付ノ附近ハ崩壞物ノ爲通行不能トナリ交換室内ニ設ケタル三箇所ノ「アーチ」及交換機「キーボード」モ亦破碎セシカ幸ヒ從事員中ニハ一名ノ死傷者ヲモ出サヾリキ局舍ハ區内櫻田町及芝浦方面ヨリノ火災ニ包圍セラレ翌日午前一時頃終ニ類燒セリ

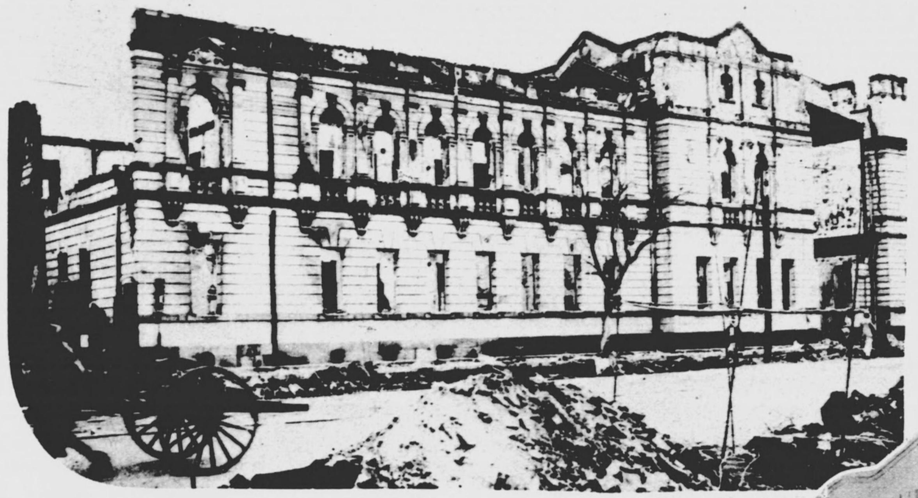
（二二三）東京中央電話局青山分局舍ノ罹災狀況

大正十一年八月中ニ落成セル鐵筋「コンクリート」造ノ局舍ニシテ震災ニ因リ屋上ノ水槽墜落シ其ノ他ニ多少ノ被害アリ大正十四年度中ニ之カ修復ノ工ヲ了ハレリ寫眞ハ即チ修復前ノ撮影ニ係ル

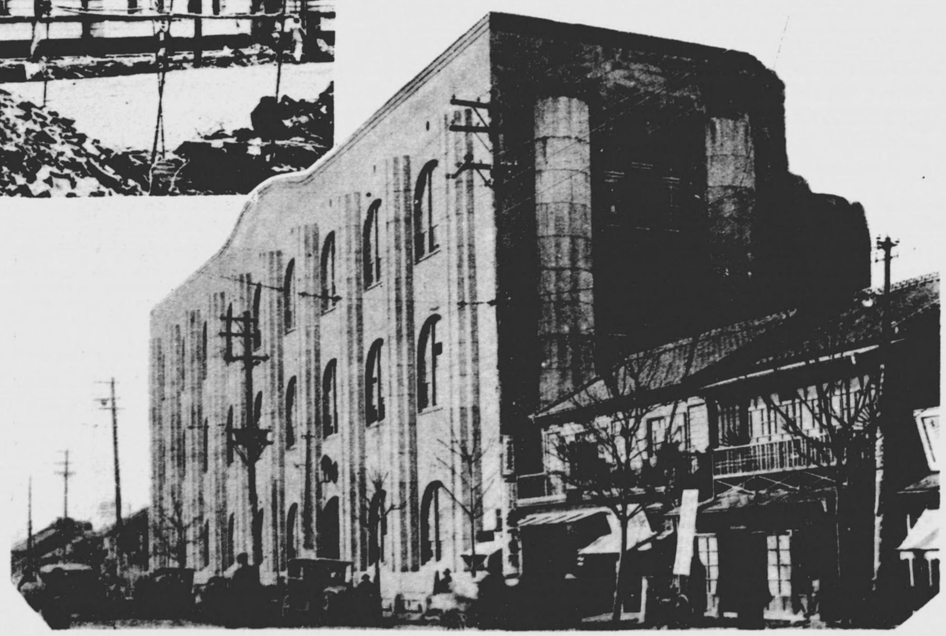
（二四）東京中央電話局四谷分局舎ノ罹災狀況

震災當年ノ四月中ニ竣工セル鐵筋「コンクリート」煉瓦造ノ局舎ニシテ激震ニ因リ鐵筋「コンクリート」ト煉瓦トノ接合部ニ龜裂ヲ生シ又二階床ニ被害アリシヲ交換機等ヲ取除ケ大規模ノ修繕ヲ加ヘタリ

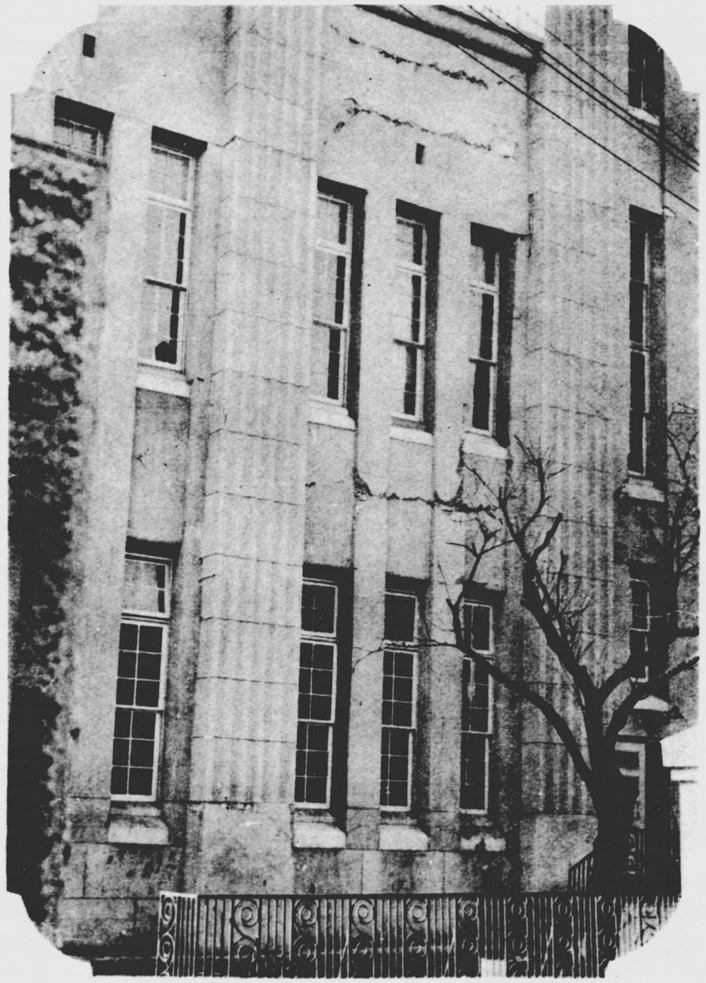
（二六）東京中央電話局下谷分局舍ノ罹災狀況

明治三十六年中ニ建築セル煉瓦造ノ本局舍ハ震災ノ翌日即チ九月二日ニ類燒セリ當時局員等ノ立退ヲ爲ス迄ニ相當ノ餘裕アリシニヨリ局內ノ防火戸ヲ全部閉鎖シ萬一ニ備ヘシカ局中恰モ矩形ヲナセル建物ノ前側左端ニ小龜裂ヲ生ジ居リシ爲猛火ハ其ノ空隙ヨリ內部ニ襲ヒ入リ終ニ區內有數ノ建築物ヲ須臾ニシテ烏有ニ歸セシメタリ寫眞中左端中央ノ部分ハ局舍ノ入口ナリ

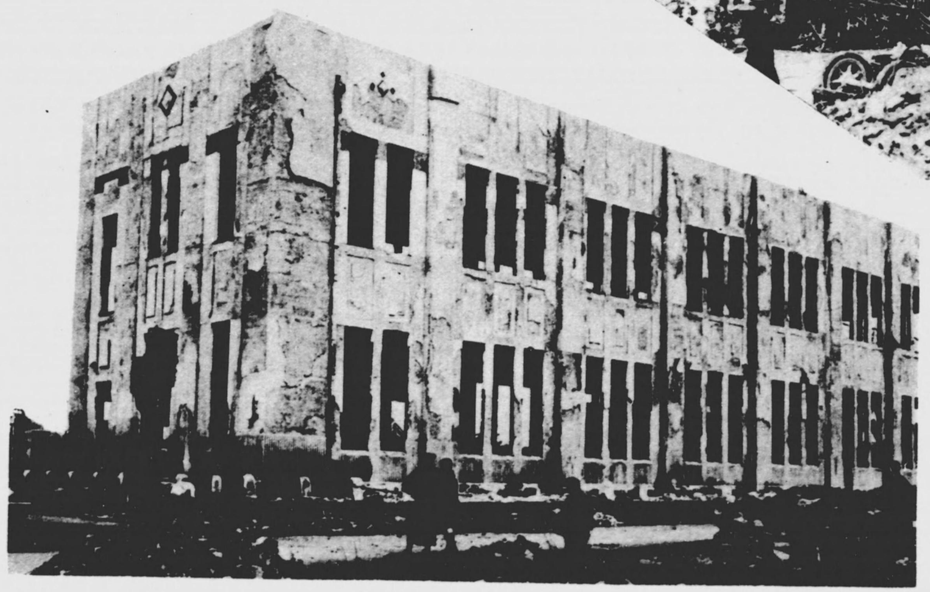
（二八）東京中央電話局本所分局舎ノ罹災狀況

本局舍ハ明治四十四年中ニ竣工セル石造二層ノ建築物ナリ激震ニ因リテ交換室裏側外壁ノ一部ハ試驗室入口及交換室ヨリ休憩室ニ通スル廊下ニ崩レカ、リシモ勤務中ノ局員ハ幸ヒ無事ナリキ又休憩室ニ一旦集合セル女子吏員ハ局舍ノ振動衰フルヲ待チテ局前ノ區裁判所構內ニ避難セシカ恰モ本局ヨリ解散命令ニ接シタルニ依リ局幹部ノミ殘留シテ他ハ悉ク解散シタリ然ルニ內三十名ハ途中火焰ニ遮ラレテ歸局セルニヨリ更ニ書記補三名及事務員二名附添ヒ品川及小松川方面ヘ避難セシメタリ局幹部ハ續々タル餘震ヲ冒シテ重要書類ノ搬出及防火準備ニ從事セシ後退局セシカ午後八時區內富川町德右衞門町及松井町方面ヨリノ猛火ニ包圍セラレテ終ニ類燒セリ

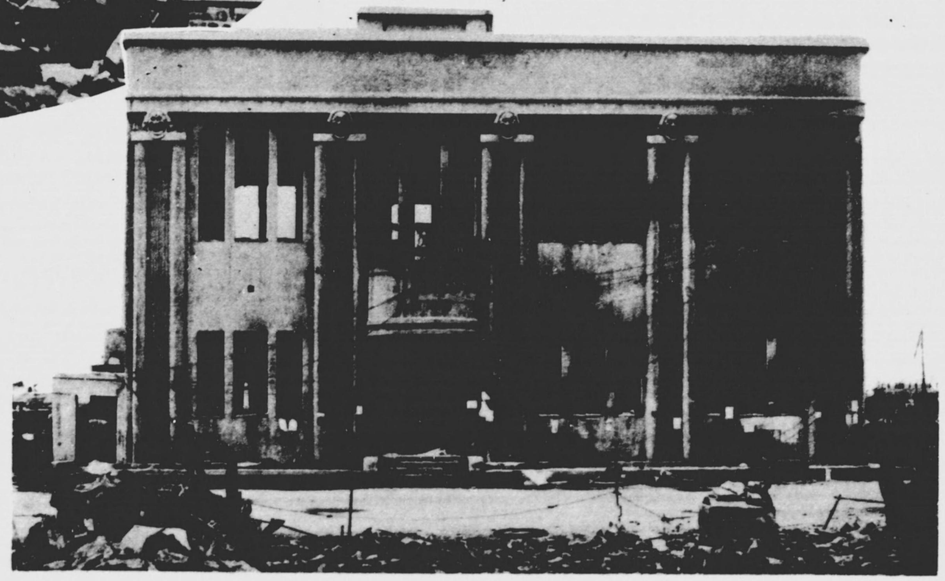
（三〇）大森郵便局電話分室ノ罹災狀況

本局舍ハ工事中震災ニ遭遇シ殊ニ屋上水槽ハ其ノ前日「コンクリート」打ヲ了セルノミナリシ爲終ニ墜落シ二階柱及屋根大梁ニモ多少ノ損害アリ大正十三年損傷箇所ヲ補修ノ上工事ヲ續行シ翌年ノ二月ヲ以テ竣功シタリ

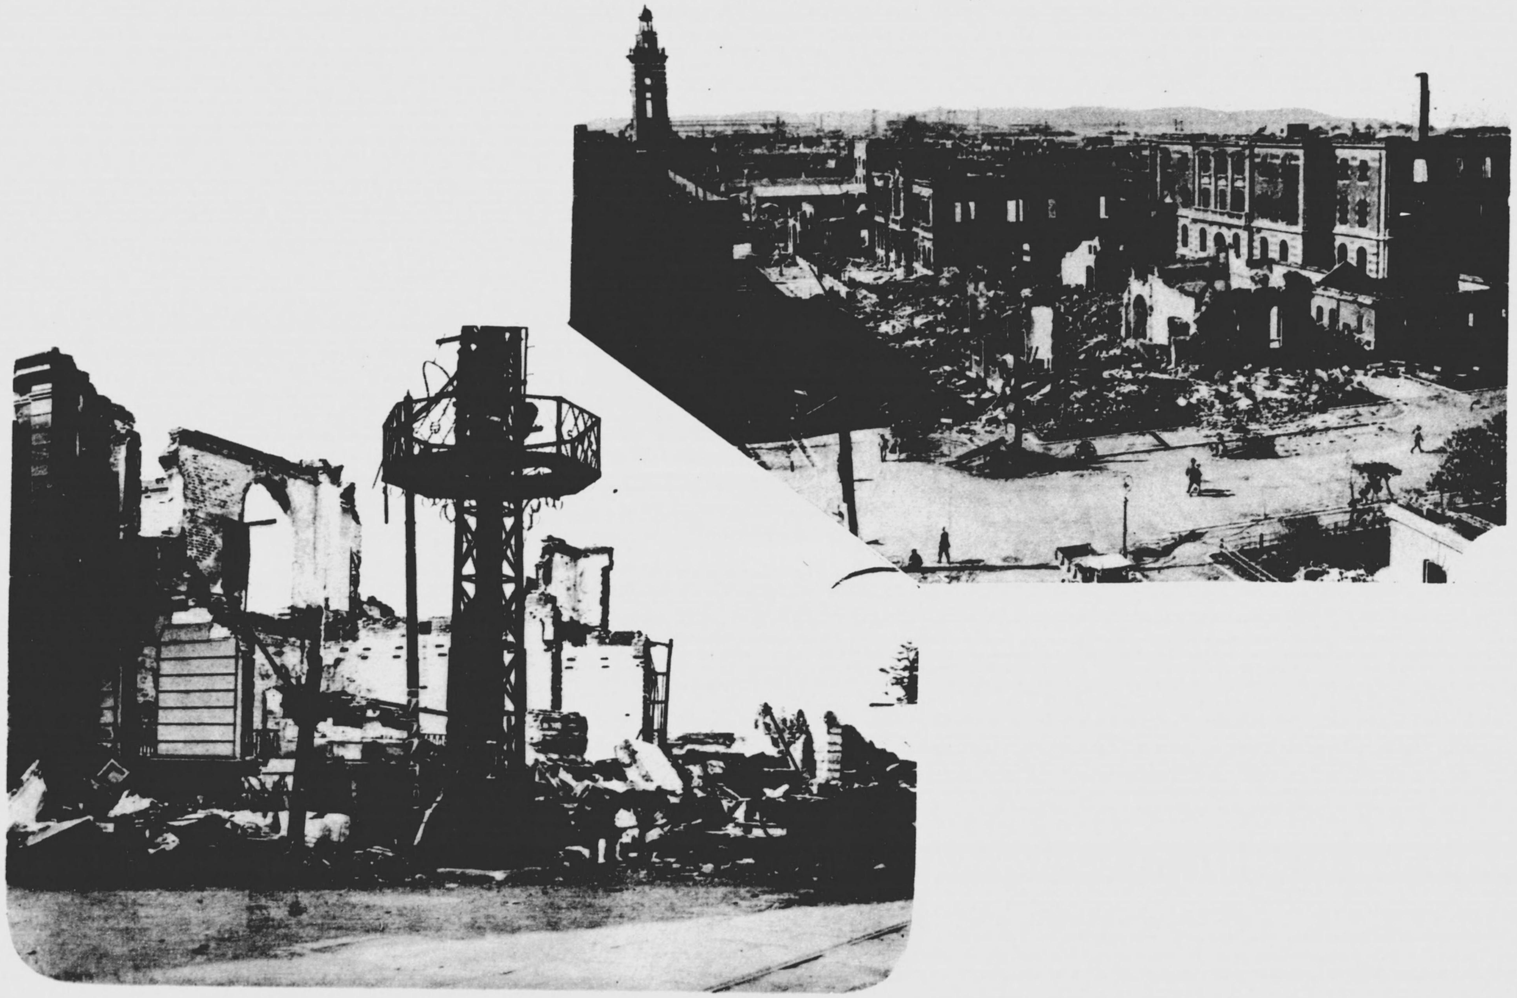
（三六）横濱中央電話局長者町分局舎ノ罹災狀況

本局舎ハ鐵筋「コンクリート」造ナリシニ由リ幸ヒ倒壞ノ厄ヲ免レシカ長者町郵便局ノ二階ヲ使用セル交換手宿直室衆休憩室ハ第一震ト同時ニ崩壞シ即死者三名及負傷者八名ヲ出セリ又附屬舍等ハ僅ニ水道管破損ノ程度ニ止マリシカ附近ヨリ火災ノ猛襲ヲ受ケテ本館ト共ニ烏有ニ歸セリ

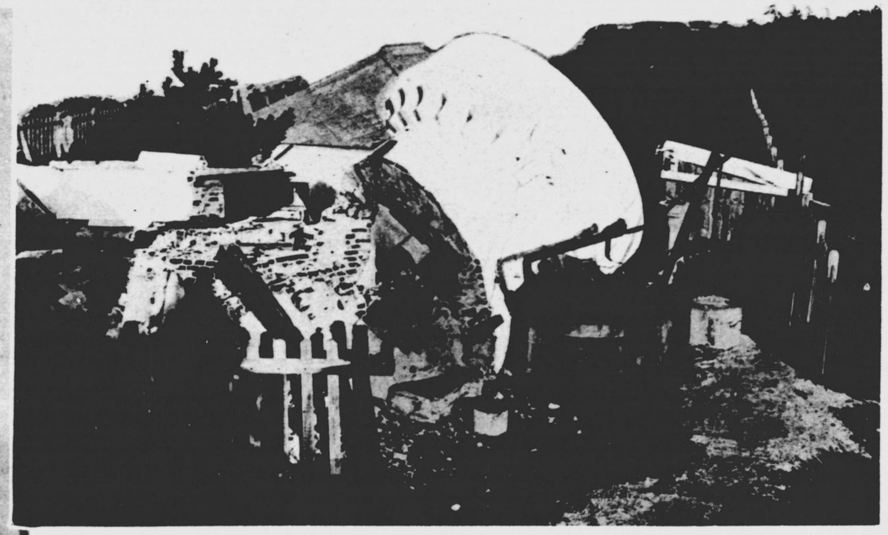
（四二）野島埼燈臺ノ罹災狀況

本燈臺ハ千葉縣安房郡ノ南端ニ位スル第一等圓形ノ燈明ニシテ激震ニ因リ基礎ヨリ約一〇・六米ノ箇所ニテ北口西方ニ向ヒ折損セリ其ノ狀況ヲ目撃セシモノ、談ニ依レバ折損ノ箇所ニ龜裂ヲ生スルト同時ニ窓枠石脫出シ一大音響ヲ伴ツテ倒壞セリト謂フ尙燈臺官舍及煉瓦造ノ建物等ハ何レモ破損若クハ倒壞セリ

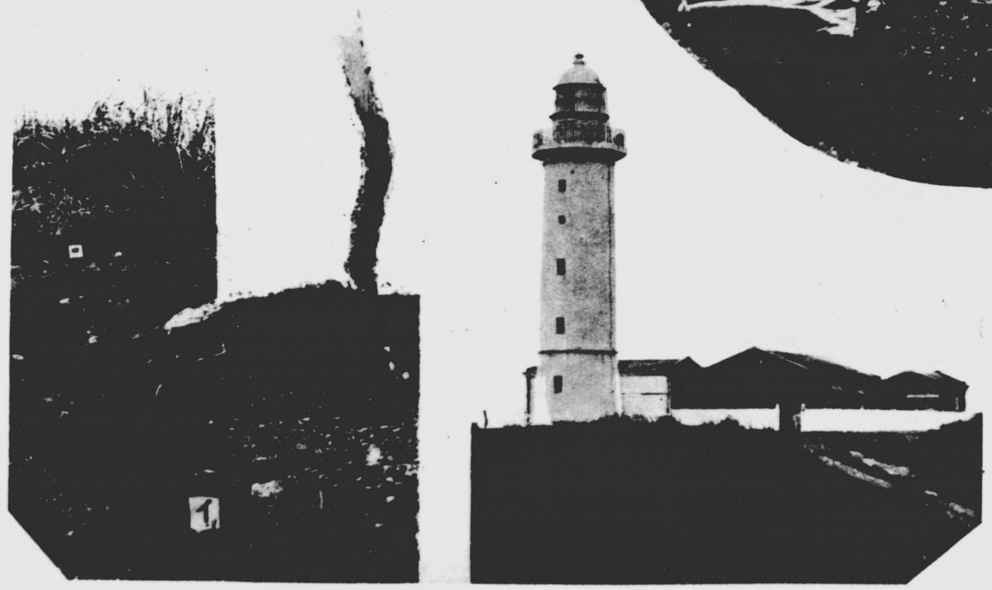
（四三）勝浦燈臺ノ罹災狀況

今次ノ震災ニ因リ其ノ前年ノ被害（震災ニテ生セル龜裂）箇所ヲ更ニ擴大セシカ震源地ヲ距ルコト遠カリシ爲多大ノ損傷ヲ受クルニ至ラス然レドモ災後ノ三日間ハ餘震ノ影響ニヨリ水銀槽ヨリ多量ノ水銀ヲ溢出シ燈器ノ旋轉ヲ障碍シタリ

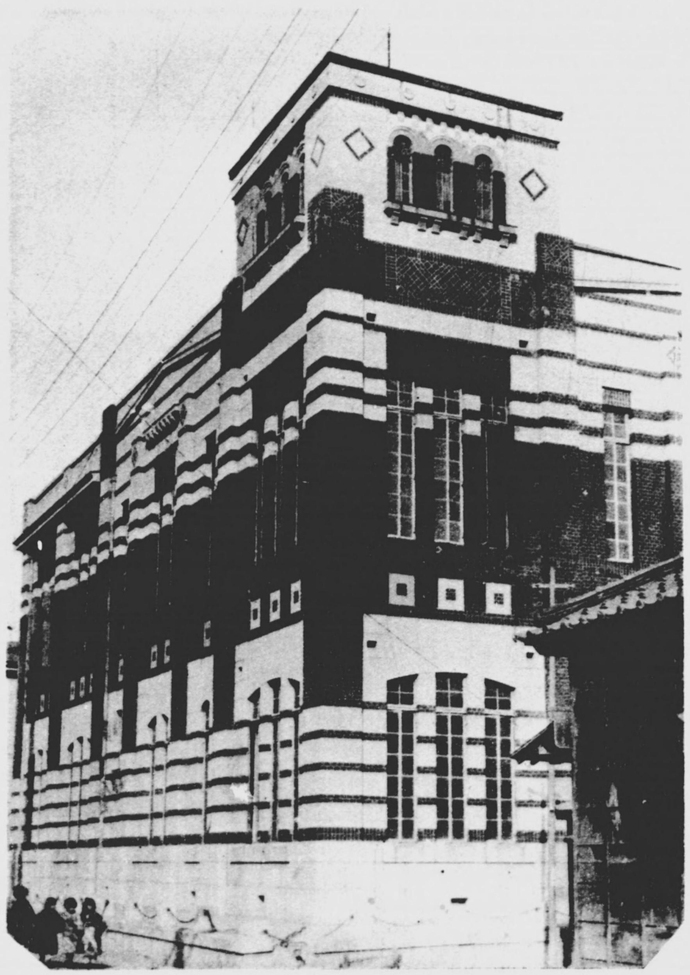
大正十一年九月中ニ竣工セル鐵筋「コンクリート」煉瓦造ノ本局舎ハ激震ニ因リ梁部及鐵筋「コンクリート」部ト煉瓦壁トノ接合部等ニ被害アリシヲ大正十四年度中ニ修復ヲ加ヘタリ
