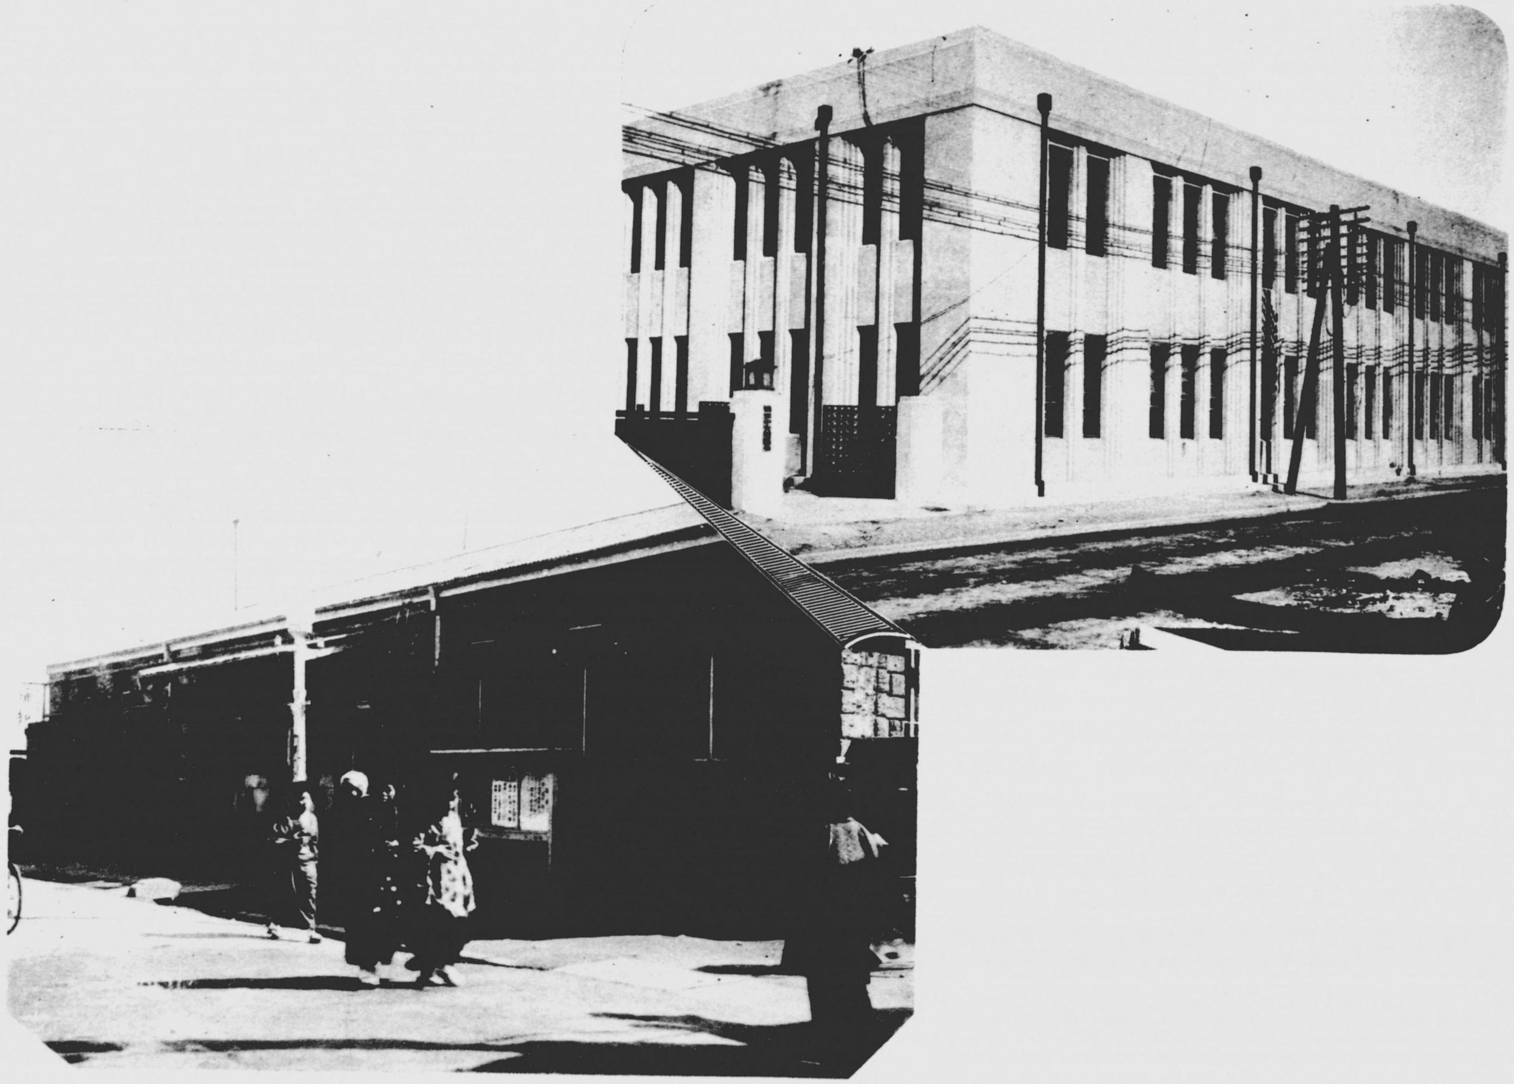
（八七）　神奈川郵便局假局舎

罹災セル舊局舎外壁ヲ利用シテ新築セル平家建ノ假局舎ニシテ震災直後ノ年末ニ竣工セリ

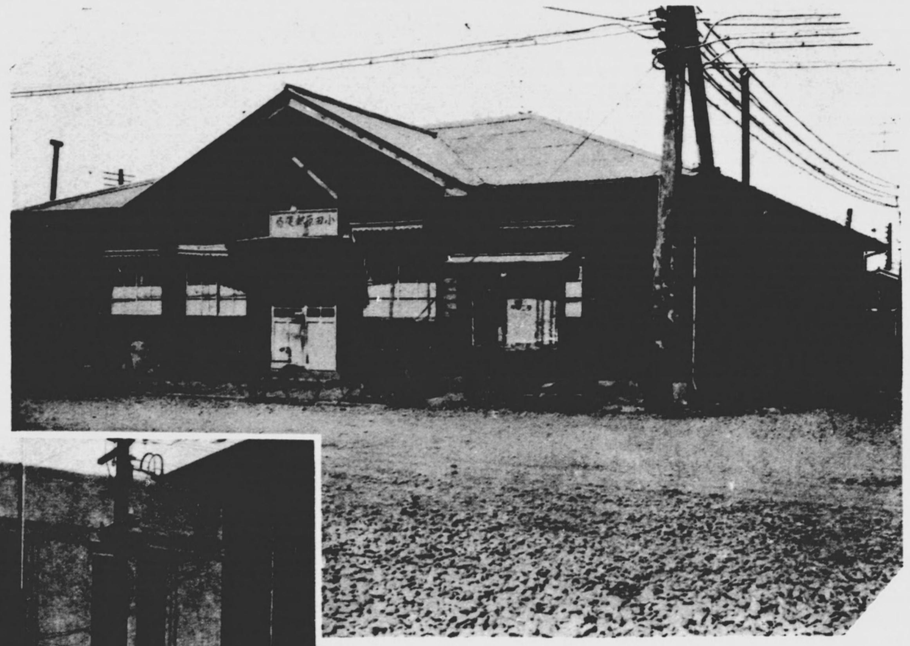
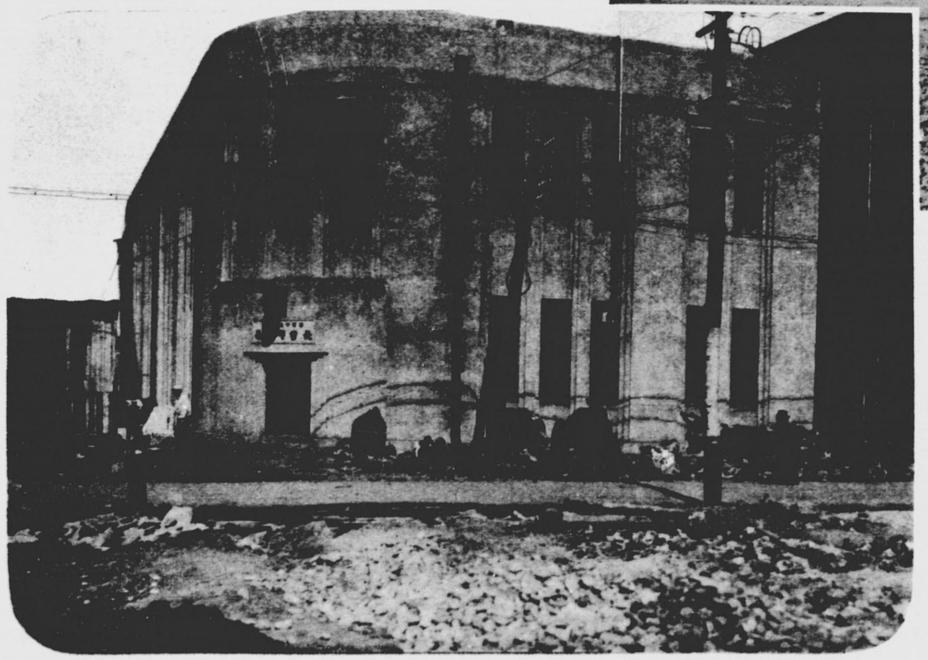
（九三）横濱中央電話局長者町分局本局舍

鐵筋「コンクリート」造ノ電話局舍（自働式）ニシテ大正十四年七月中ノ竣工ナリ

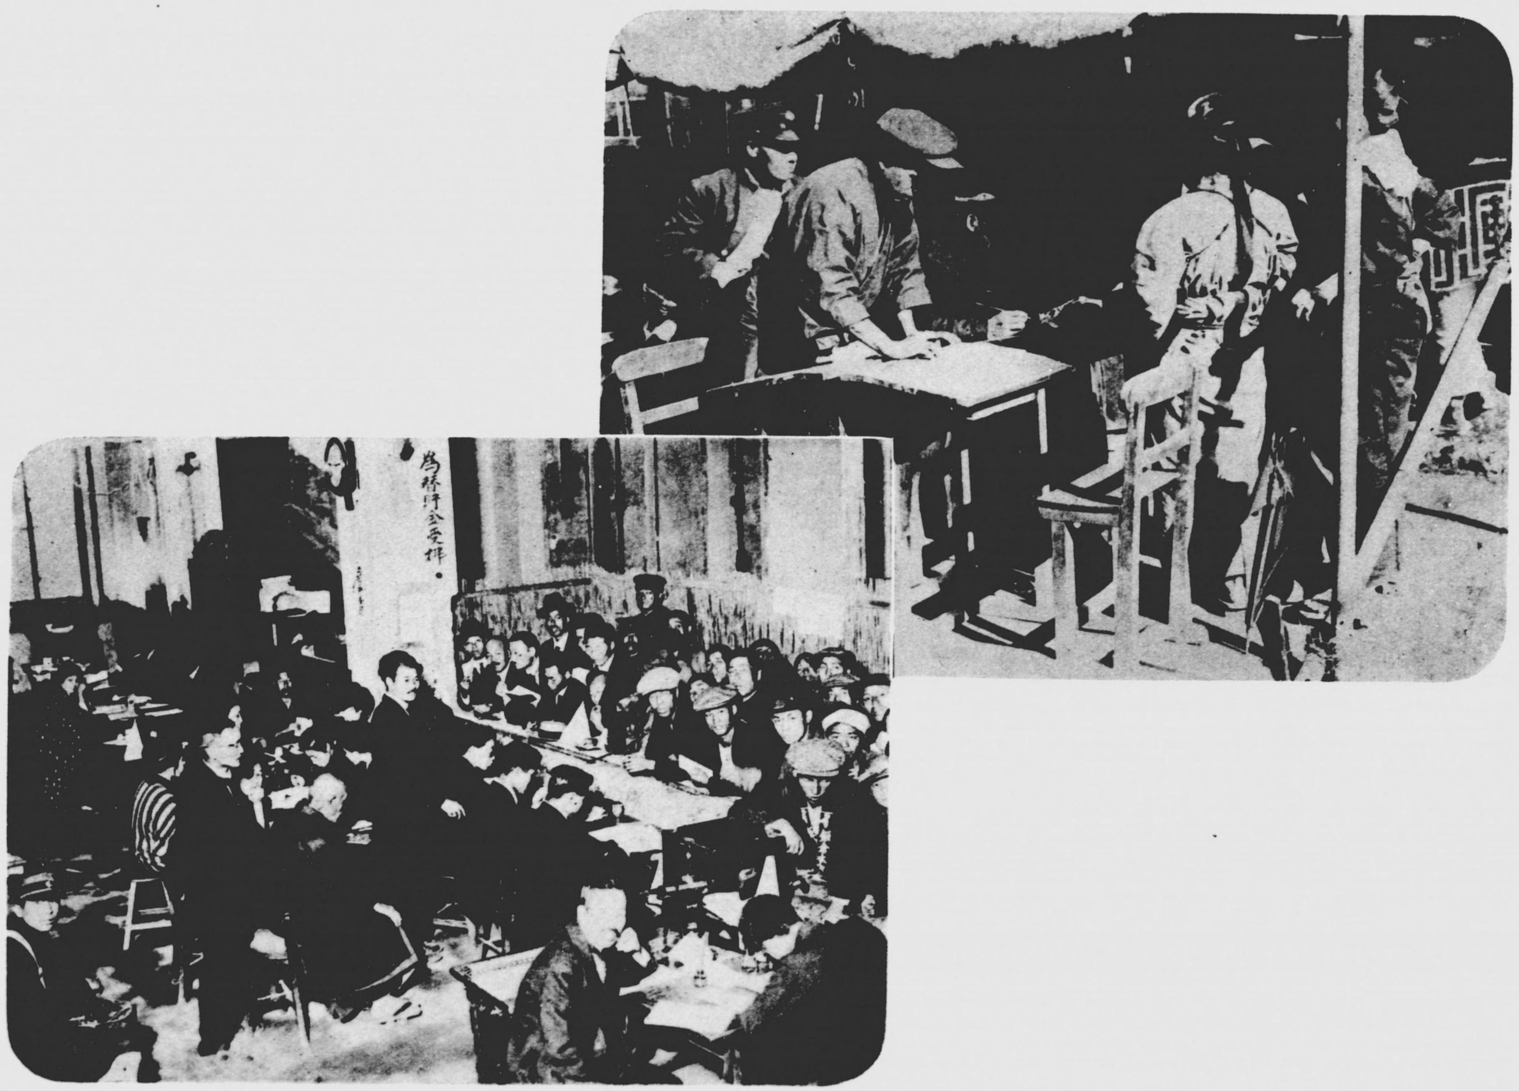
（一〇〇）下谷郵便局ニ於ケル申告受付狀況（不忍池畔博覽會場内）

本局ハ蓄博覽會々場跡ノ陳列棚等ヲ適宜ニ配置シテ申告事務ヲ開始セシニ公衆ハ毎朝定刻前ヨリ局前ニ殺到シ空前ノ混雜ヲ呈セリ仍テ爲替係員ノ外猶ホ十數名ノ局員ヲ配置シテ事務ノ進捗ニ資セシメタリ

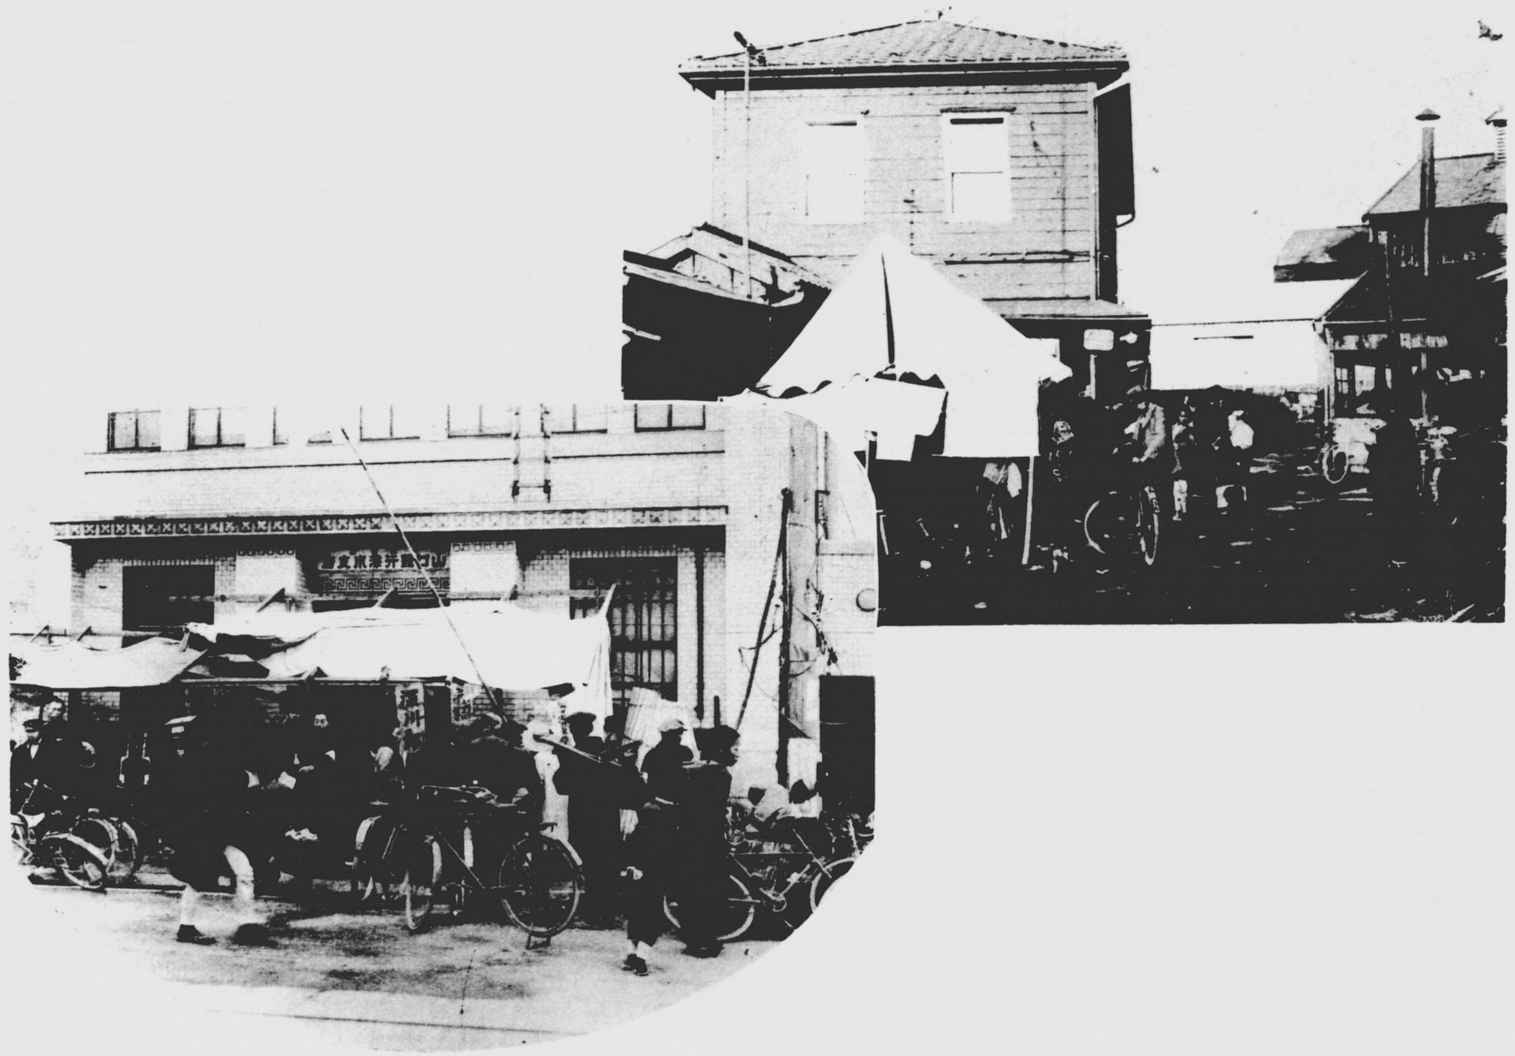
（一〇四）**振替貯金加入者申告受付状況**

澁谷公會堂内ニ天幕張ノ受付所ヲ設ケ振替貯金ノ現在高及拂込拂出ニ關スル申告ヲ受理シタリ貯金通帳、證券保管通帳及爲替證書ノ亡失ニ關スル申告ハ麻布區富士見町統計局内ニテ受付ケタリ

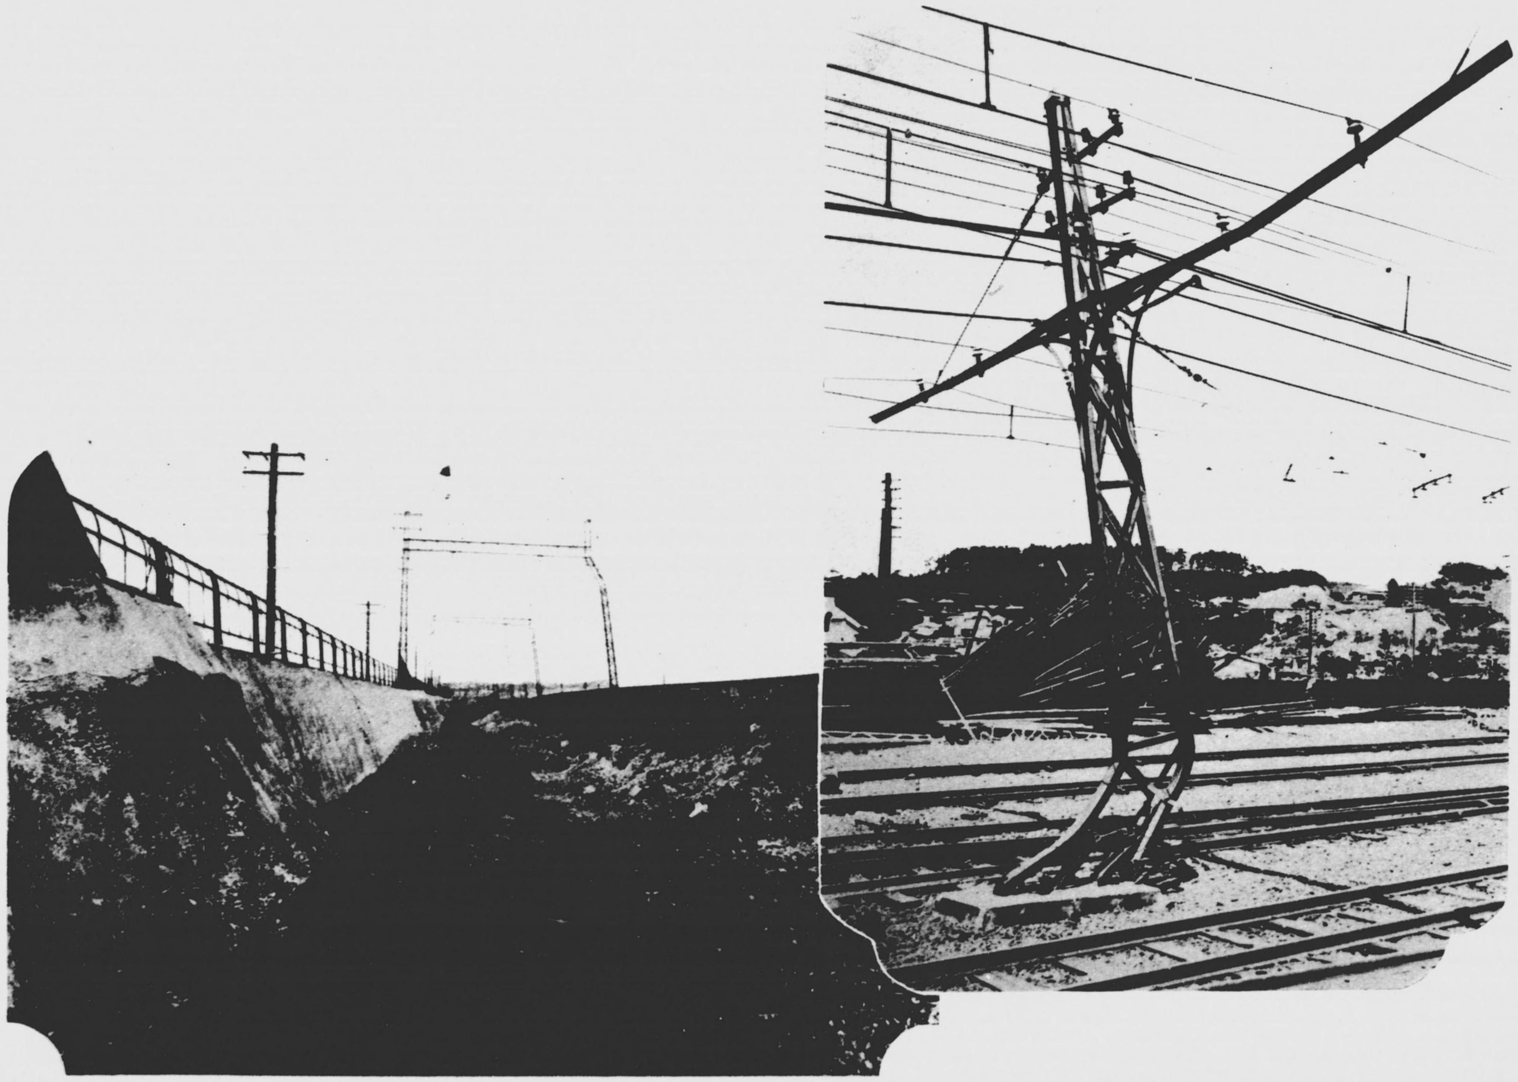
（一一三）　高架線上ニ於ケル軌道ノ沈下

（鐵道省線横濱及櫻木町驛間）

築堤ノ擁壁カ外方ニ移動セシ爲片側ノ軌道著シク沈下セリ

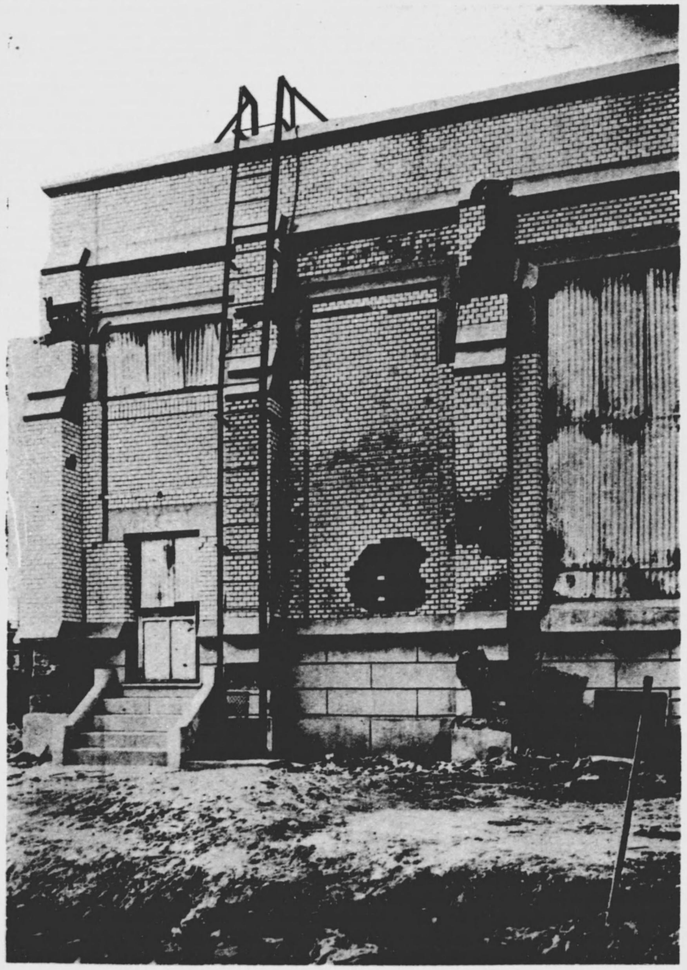
（一一八）東京市電気局濱松町變電所ノ罹災狀況

大震後ノ火災ニ因リ變電所内部ノ燒燼セルヲ示ス

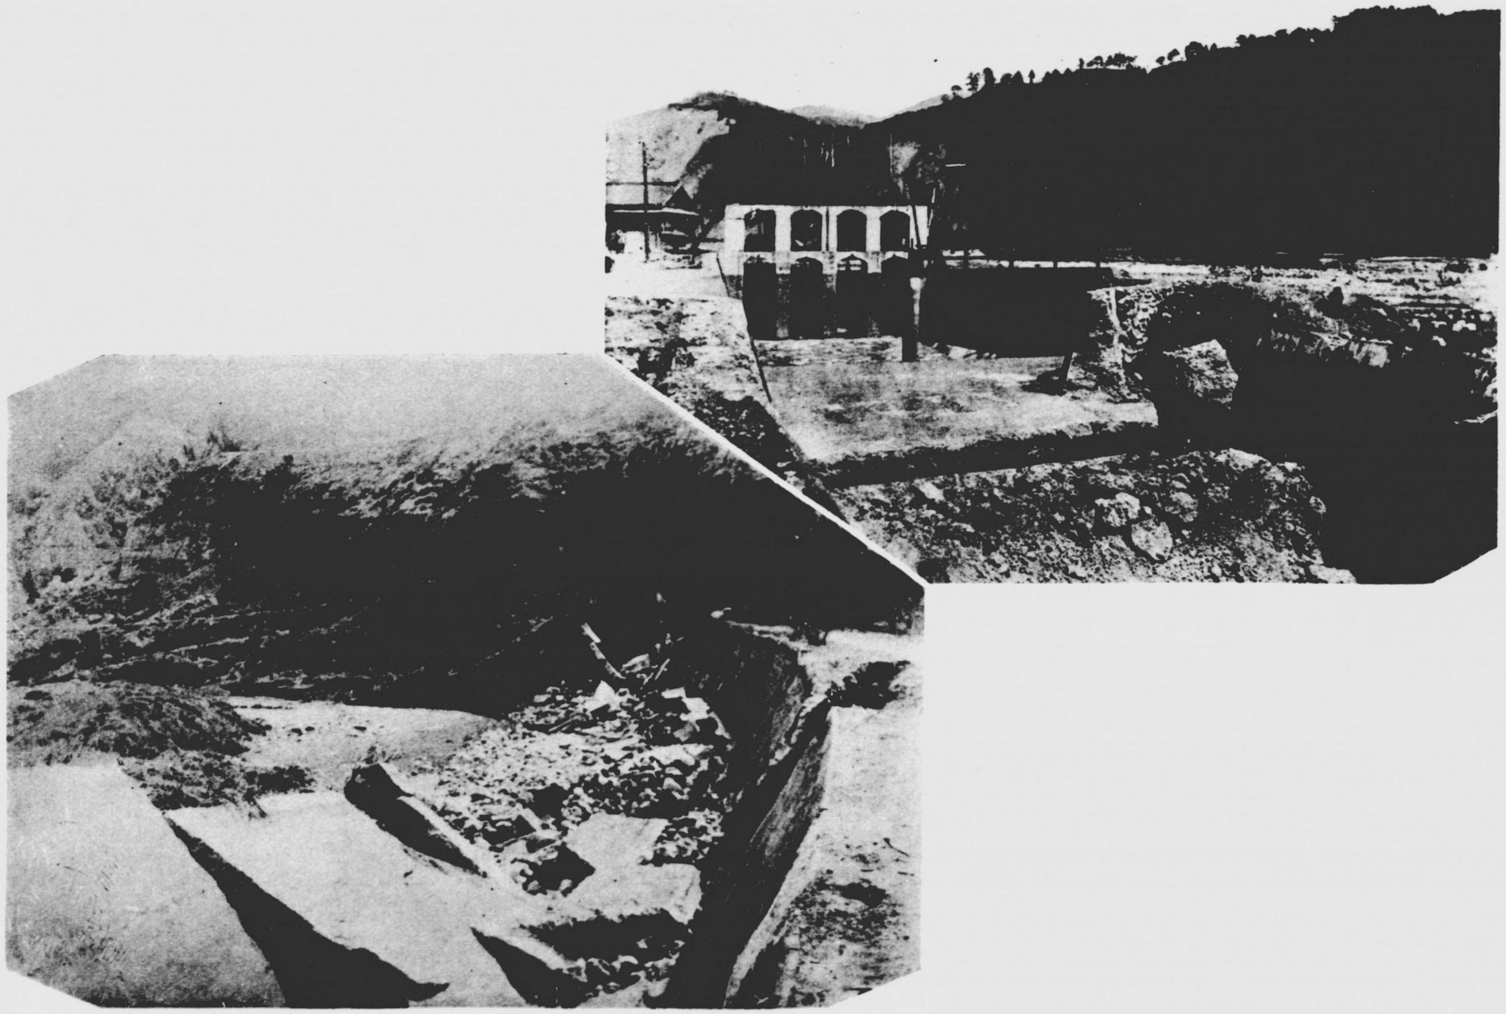
（一三二）群馬電力株式會社川崎發電所ノ罹災狀況

煉瓦造ノ附屬建物ヵ崩壞セル狀況ヲ示ス

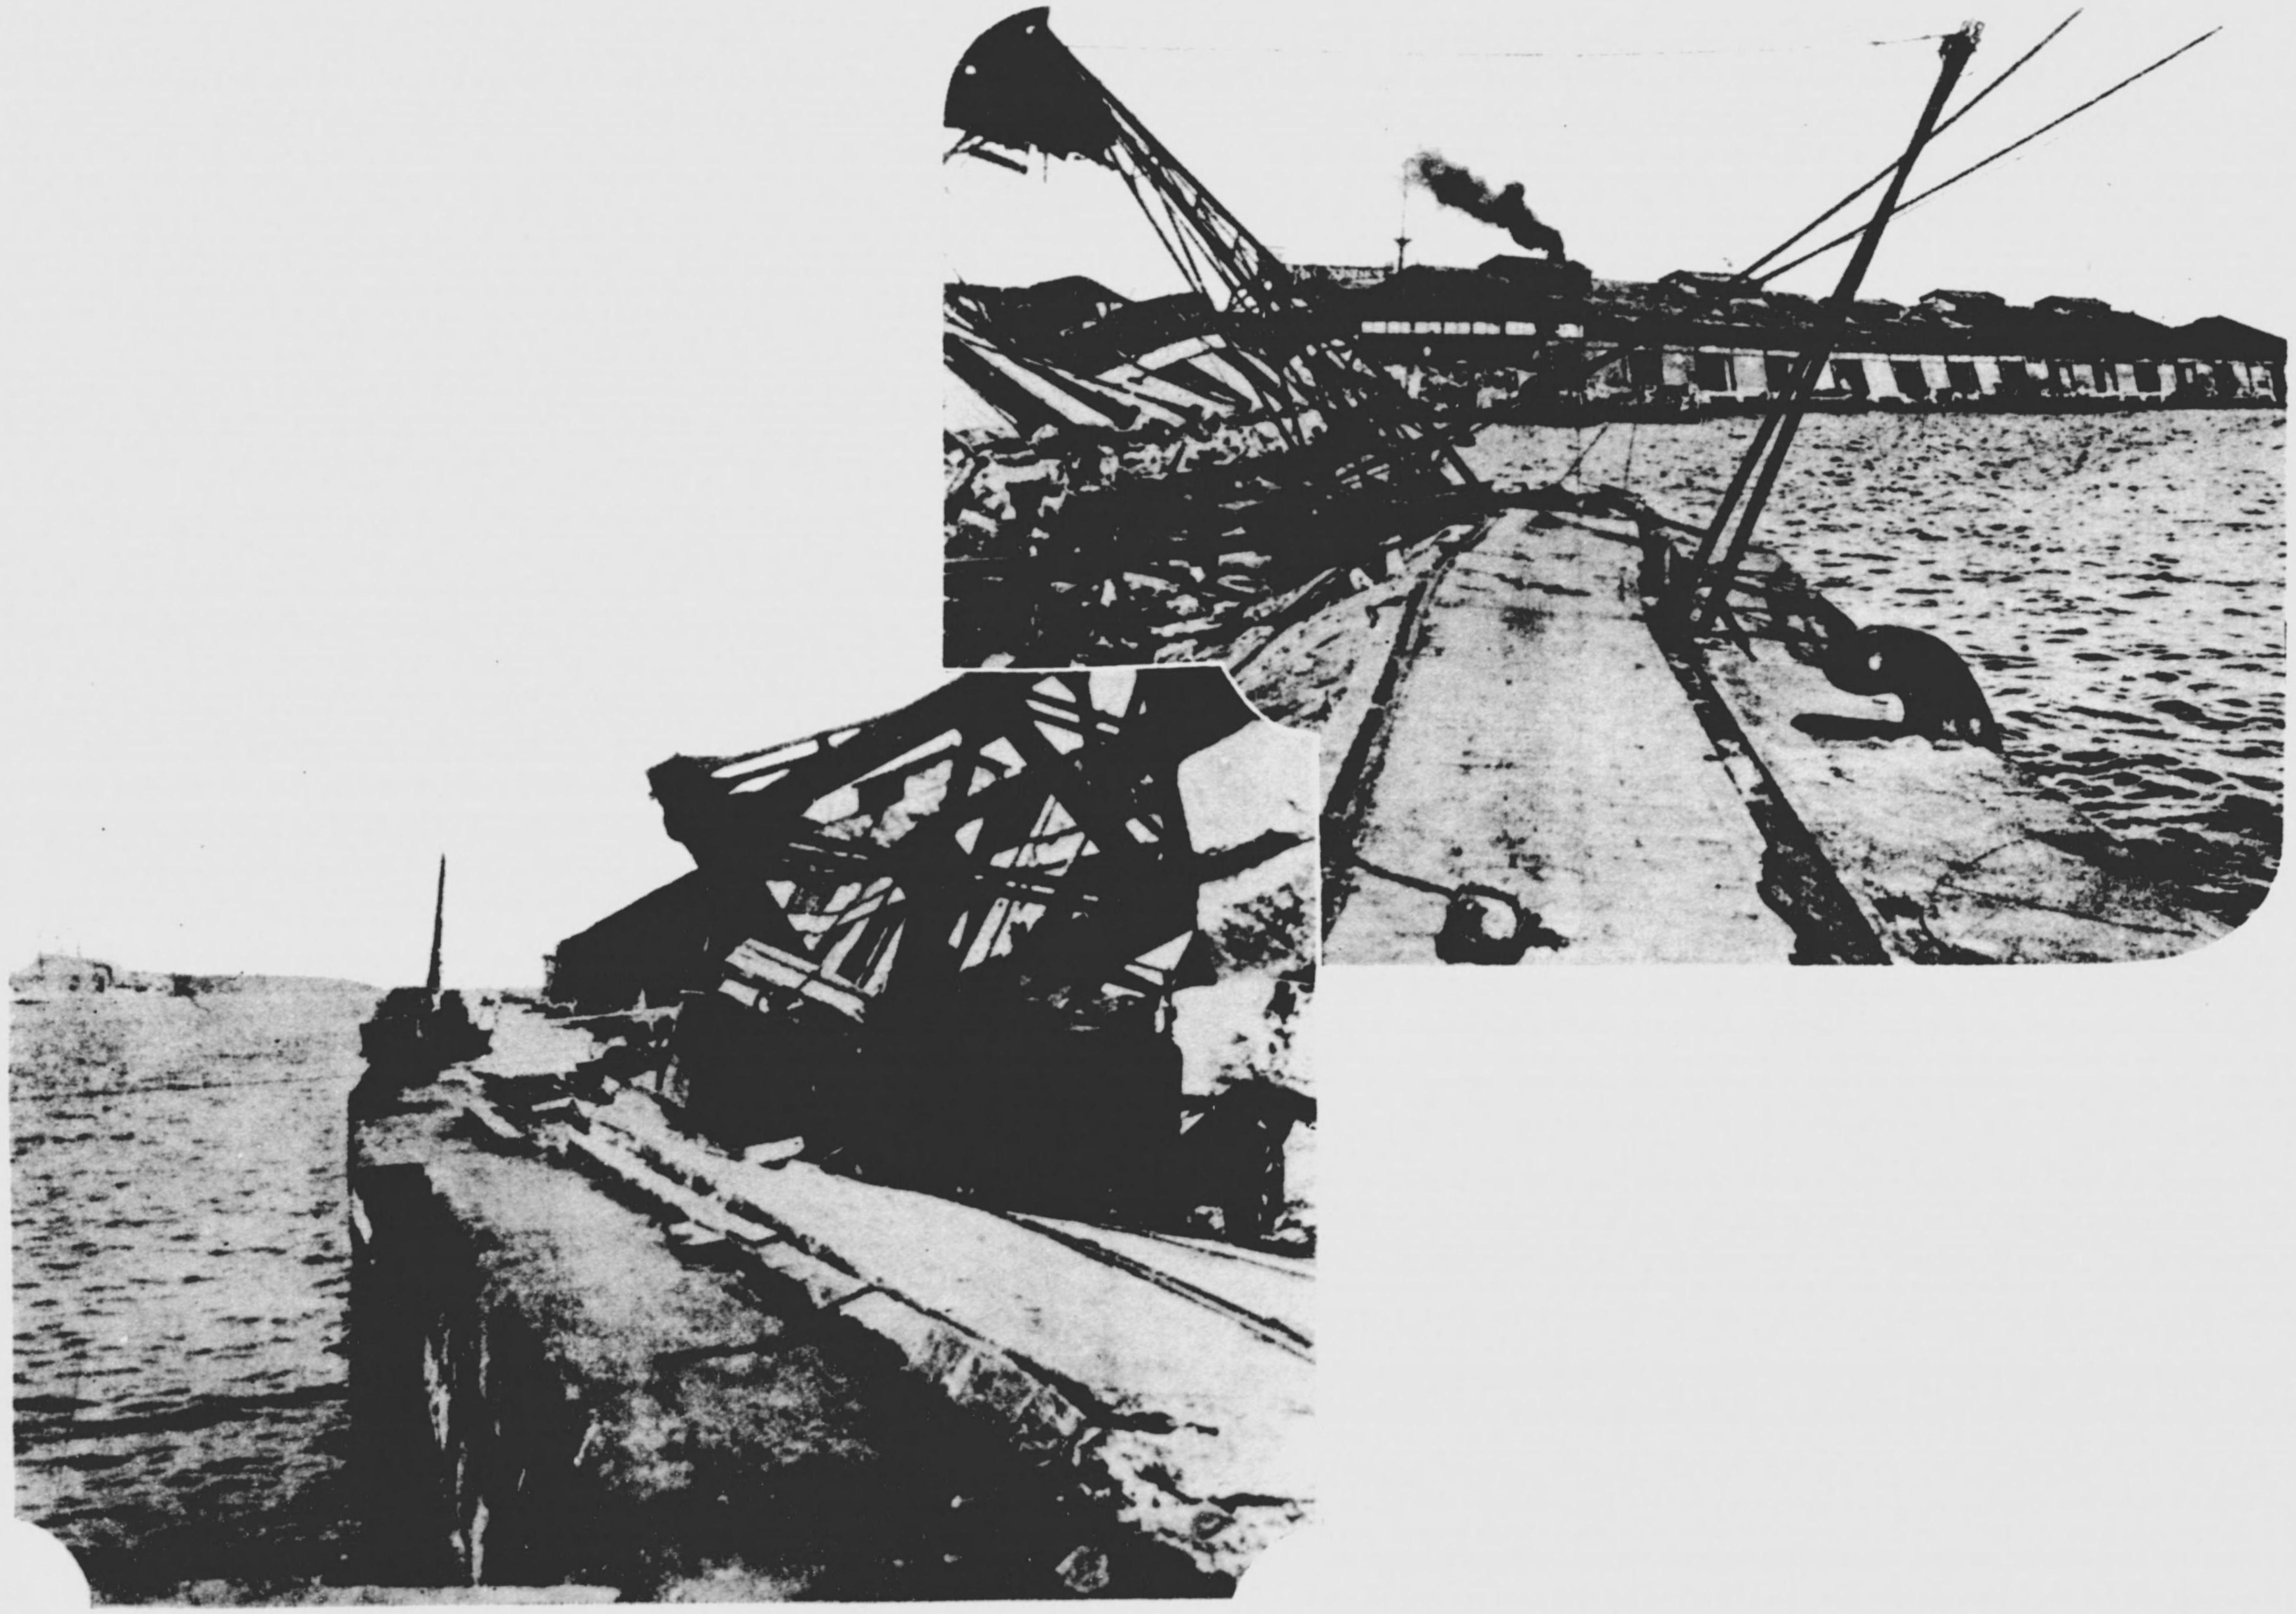
（一三六）　**横濱港桟橋ノ罹災狀況**

前方ニ見ユルハ大桟橋ノ兩側ニ繫留セル外航客船ニシテ中央ハ陷落セル桟橋ノ中央部ト上屋トノ殘骸ナリ

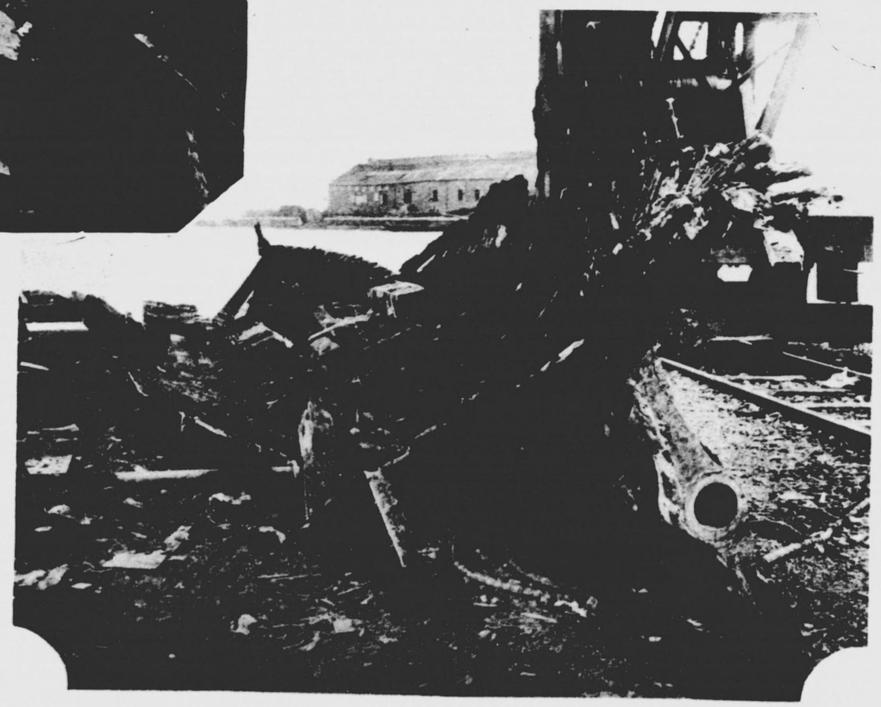
（一三九）　横濱船渠株式會社小蒸汽船相生丸ノ罹災狀況

同會社構内岸壁附近ニテ類焼沈没セルヲ構内ノ陸地ニ引揚タル實況ナリ
