加賀國金澤城繪圖

加賀國金澤城當正月焼失図

加賀國金澤城當正月燒失面〻

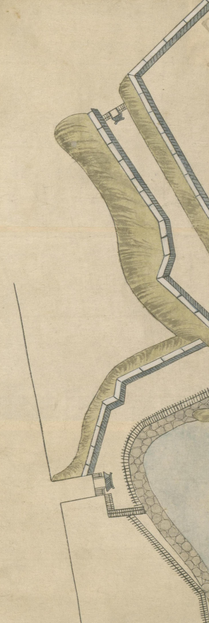
当正月焼失〻箇所

印　門焼失

印　化粧長屋拾間弐尺焼失壁下石垣高三尺破損

印　二重櫓焼失壁下石垣高拾間弐尺破損

印　化粧長七間焼失壁下石垣高三尺破損

印　化粧長拾弐間三尺焼失壁下石垣高弐尺破損

印　化粧長拾弐間取壊

印　化粧長八間焼失

印　二重櫓焼失壁下石垣高七尺破損

印　長屋焼失壁下石垣高弐尺破損

印　長屋焼失

印　化粧長三拾間焼失壁下石垣高三尺破損

印　二重櫓焼失壁下石垣高三間弐尺破損

印　門焼失左右石垣高五尺破損

印　化粧長弐拾間取壊

右〻面〻家作門櫓長屋塀燒失仕石垣燒損並取壞巳

別〻先規〻通次連〻取建之中度奉願巳因寶暦九年
