МЕЖГОСУДАРСТВЕННЫЙ АВИАЦИОННЫЙ КОМИТЕТ
КОМИССИЯ ПО РАССЛЕДОВАНИЮ АВИАЦИОННЫХ ПРОИСШЕСТВИЙ

ОКОНЧАТЕЛЬНЫЙ ОТЧЕТ
ПО РЕЗУЛЬТАТАМ РАССЛЕДОВАНИЯ АВИАЦИОННОГО ПРОИСШЕСТВИЯ

Вид авиационного происшествия	Катастрофа
Тип воздушного судна	Самолёт Ан-28
Государственный регистрационный опознавательный знак	РА-28715
Владелец	ФГУ ПКАП
Эксплуатант	ФГУ ПКАП
Авиационная администрация	Камчатское МТУ ВТ ФАВТ МТ РФ
Место происшествия	Район аэропорта Палана, удаление 10,7 км с азимутом 219° от КТА аэродрома. Координаты 58°59'4" СШ; 159°48'20" ВД
Дата и время	12.09.2012, 00:20 UTC (12:20 местного времени), день

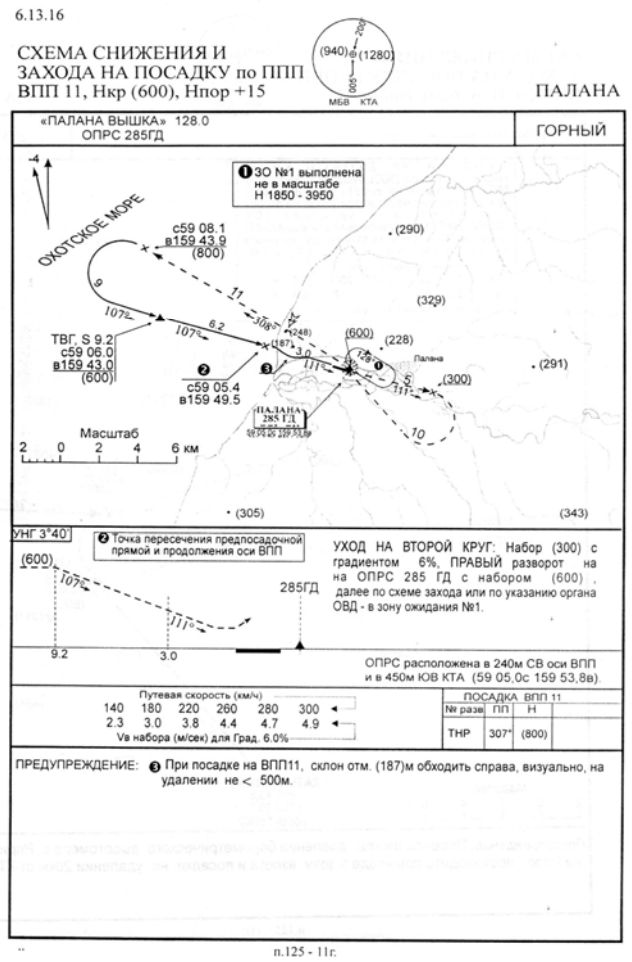
Рис. № 3. Схема снижения и захода на посадку по ППП на ВПП 11.

По ППП схема снижения и захода строится после пролёта ОПРС на нижнем безопасном эшелоне (70-й эшелон, высота по давлению 760 мм.рт.ст 2150м), затем, после установки высотомеров на давление аэродрома, производится снижение до высоты 1200м по схеме зоны ожидания (правой). После повторного пролёта привода на высоте 1200м производится дальнейшее снижение с выходом на посадочный курс на высоте 600м или 700м по схемам в зависимости от курса посадки. Схемы снижения и захода на посадку с МКпос= 111° приведены на Рис. № 3.
