NEERGESTORT TIJDENS DE NADERING VOOR DE LANDING

| Nummer voorval: | 2011063 |
| Registratie: | RA-1428K |
| Type luchtvaartuig: | Yakovlev Yak-52 |

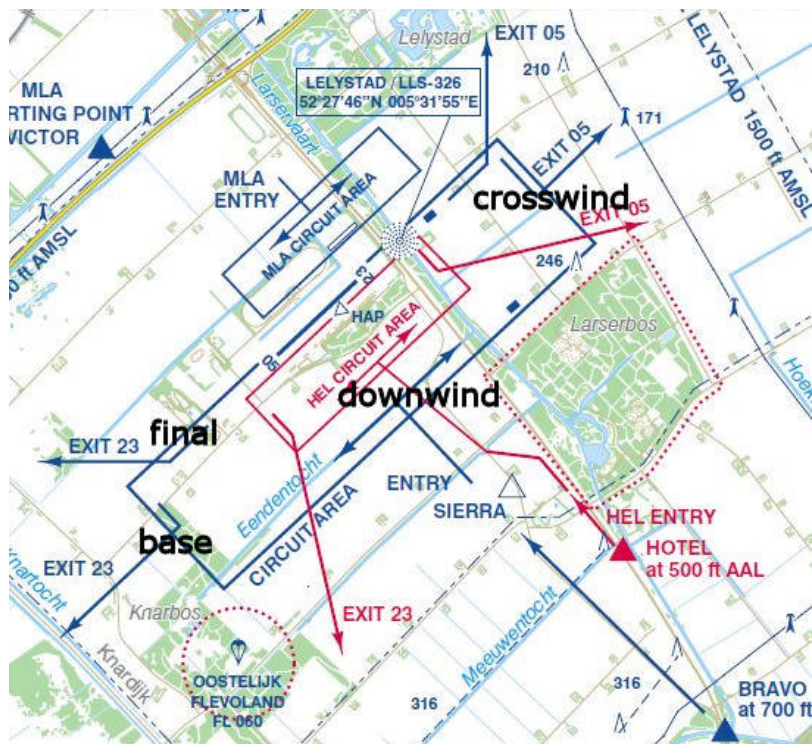
Figuur 1: circuitgebied baan 05 van vliegveld Lelystad

Om 15.56:54 uur meldde de bestuurder van de RA-1428K zich weer via de radio bij de havendienst met de woorden: "... *approaching Bravo³ 700 feet*" en om 15.58:13 uur "... *turning downwind 05 for landing.*" Vóór de RA-1428K vlogen vier andere vliegtuigen in het circuitgebied: de PH-IIS die met de landing bezig was en een doorstart zou maken, daarachter de PH-MLL die met de nadering voor baan 05 bezig was (final); daarachter de PH-MWF die aan het begin van het eindnaderingsbeen vloog (final) en de PH-MRB die aan het eind van het rugwindbeen vloog (downwind). Om 15.59:05 uur meldde de bestuurder van de RA-1428K: "... *turning base 05, number one in sight*" en om 15.59:27 uur: "... *turning final 05 for full stop, three greens.*"⁴ De RA-1428K haalde met deze manoeuvre de PH-MWF en de PH-MRB in en kwam daarmee achter de PH-MLL.
