木造家屋火災實驗報告

愛 知 縣 ・ 名 古 屋 市

大日本防空協會 ・ 同 愛知縣支部

I 序

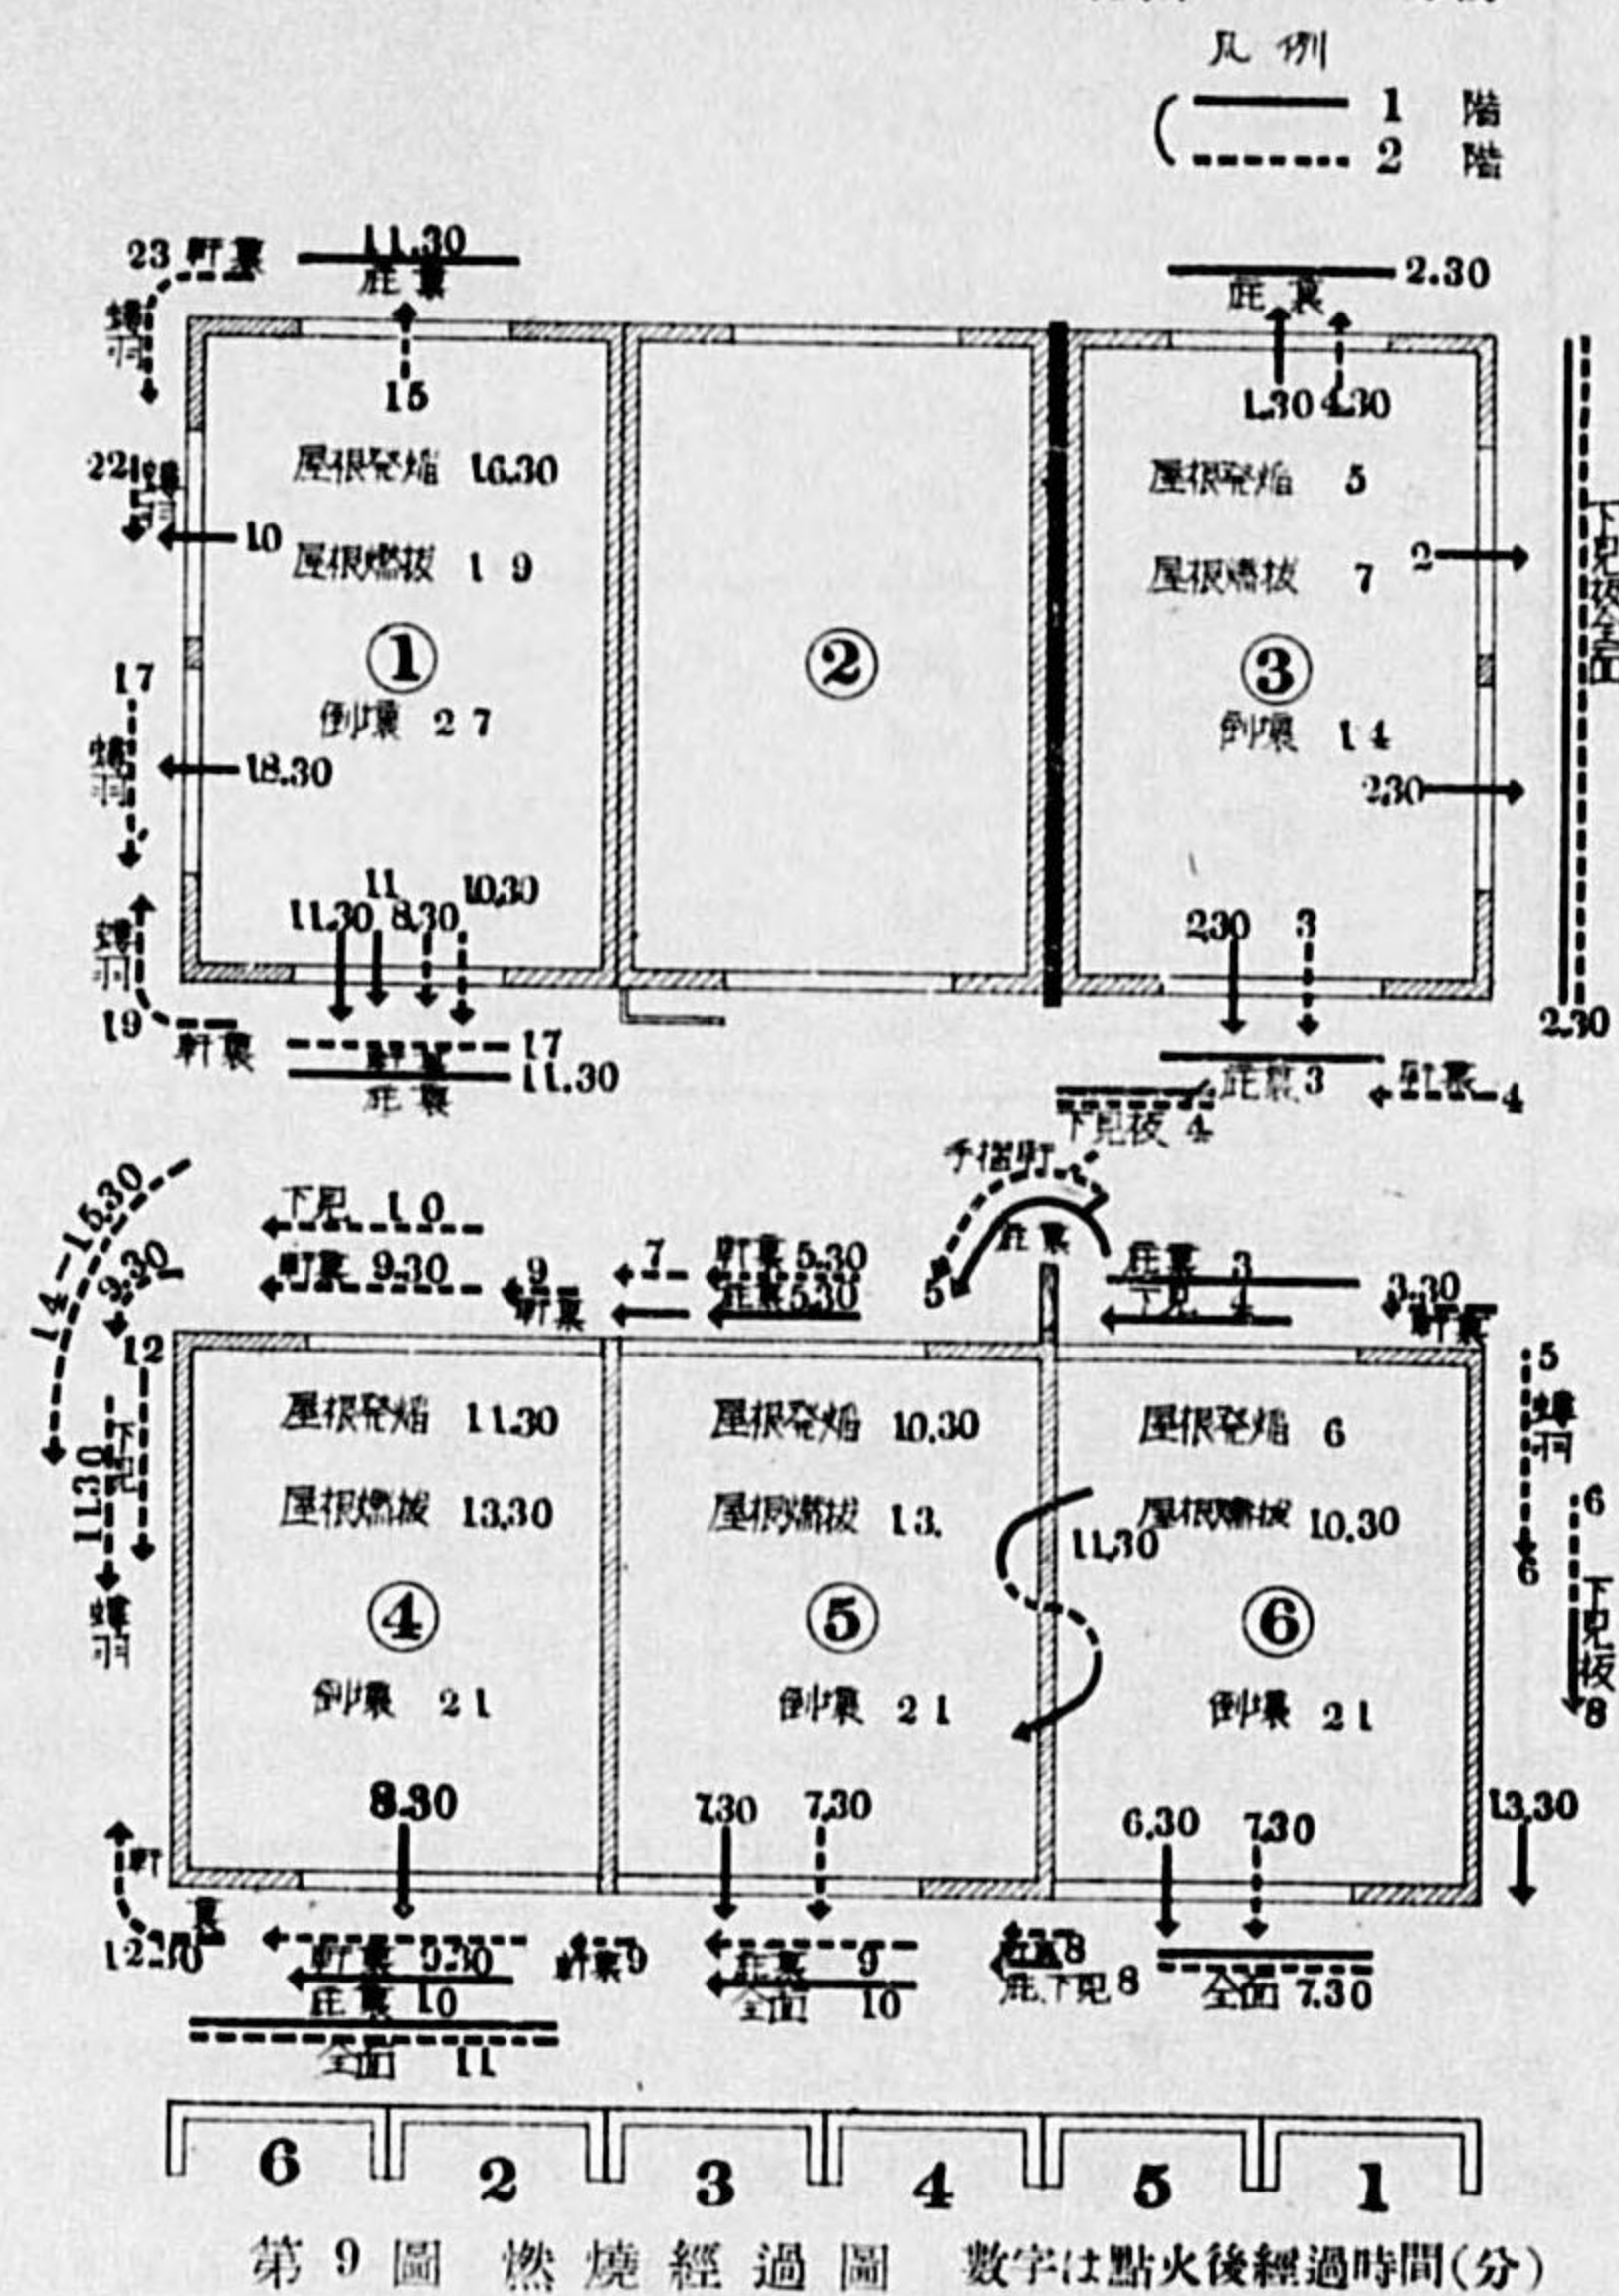
板屋根なるが爲に火が逼ふと謂ふ現象は全然見られなかつた譯である。

① 號改修家屋は點火後容易に燃え上らず、第10圖に依り判然とする如く、室内温度は一時220度に達したが漸次低下し閉窓状態に於ける改修の効果を充分に表したものである。そこで6分後に延焼を促進する爲に1階の風上即ち西側の雨戸を開放した。其の南側窓の建具のガラスに一部強化ガラスを使用したのと、耐火木材製雨戸に使用してある板は所謂4分板であつて極めて薄く、厚み僅かに2分しかなかつたので、之等の弱點から先づ盛に焰を吹き出したのである。

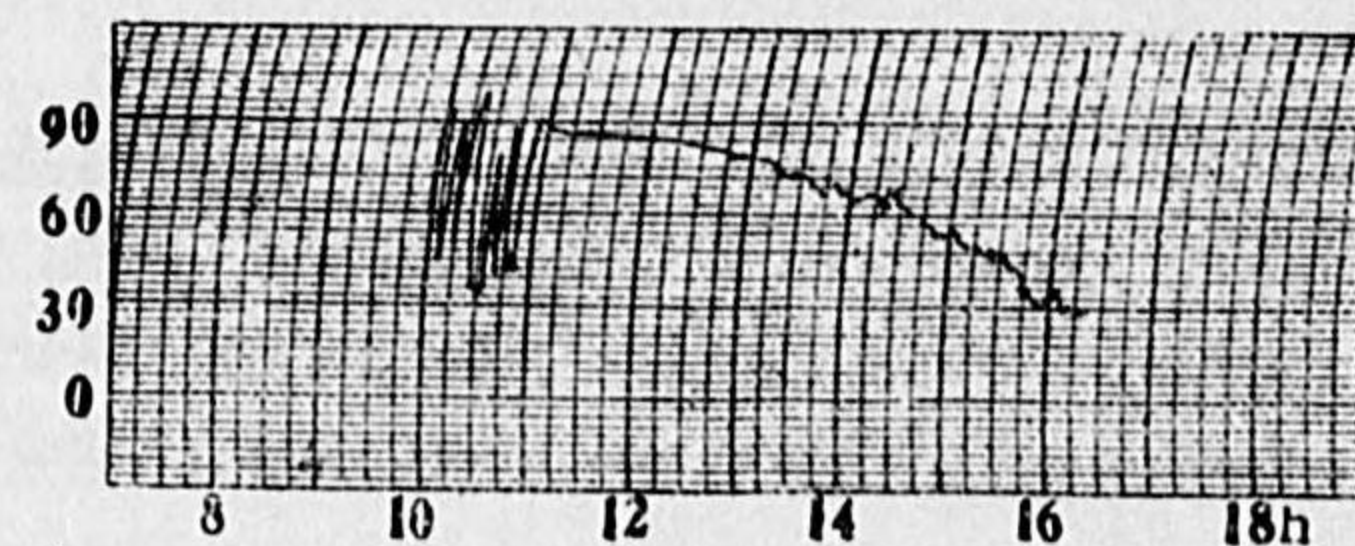
第15圖 日射圖

計器に感ずる熱源としては今回測定のための熱源たる供試家屋の火焰と燃え残りの炭火以外に壁面、天空、地表面等の環境からの輻射熱がある。例へば㊸號家屋の場合に就いて見るに点火前10分間の値は $0.5\sim 2.0\text{mw/cm}^2$ 平均 1.3mw/cm^2 である。斯かる變動を示す原因としては前述の如く廣場に於ける焼夷彈の實驗の影響もあるが、此の實驗なきときも多少の變動があるのは他の原因がある爲めである。其の一つとして日射關係を擧げる事が出来る。實驗当日に現場より東方約400m 距つた名古屋高等工業學校の屋上に据付けたロビッチ式日射計による測定値を示すと第15圖の如く、時間の経過と共に多少の變動を示してゐる。これを以つて見ても環境からの輻射も一定ではない事が推測せられる。

かくの如く全實驗を通じて環境よりの輻射は一様とは考へられないが、供試家屋燃焼中に於ける環境よりの放熱は供試家屋の火焰と炭火とより發する輻射に較べると甚だしく僅少であつて後述の計算に於ける如く環境よりの輻射は實驗中は一定であると考へて差支へない。

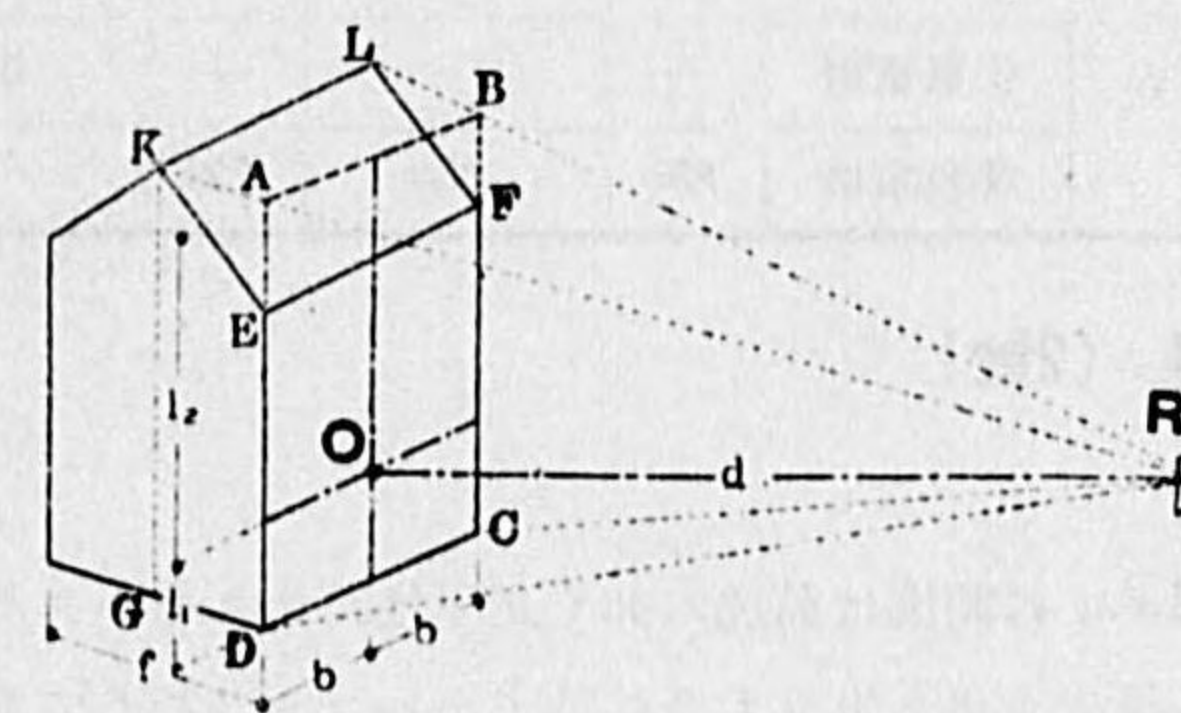
第16圖

第16圖に示す如く觀測點Rを頂點とし供試家屋立面の4周たる KLCDK によつて圍まれたる四角錐が、壁面 EFCD によつて切られる平面を ABCD とすれば前述の假定によつて放熱面は ABCD と考へてよい。

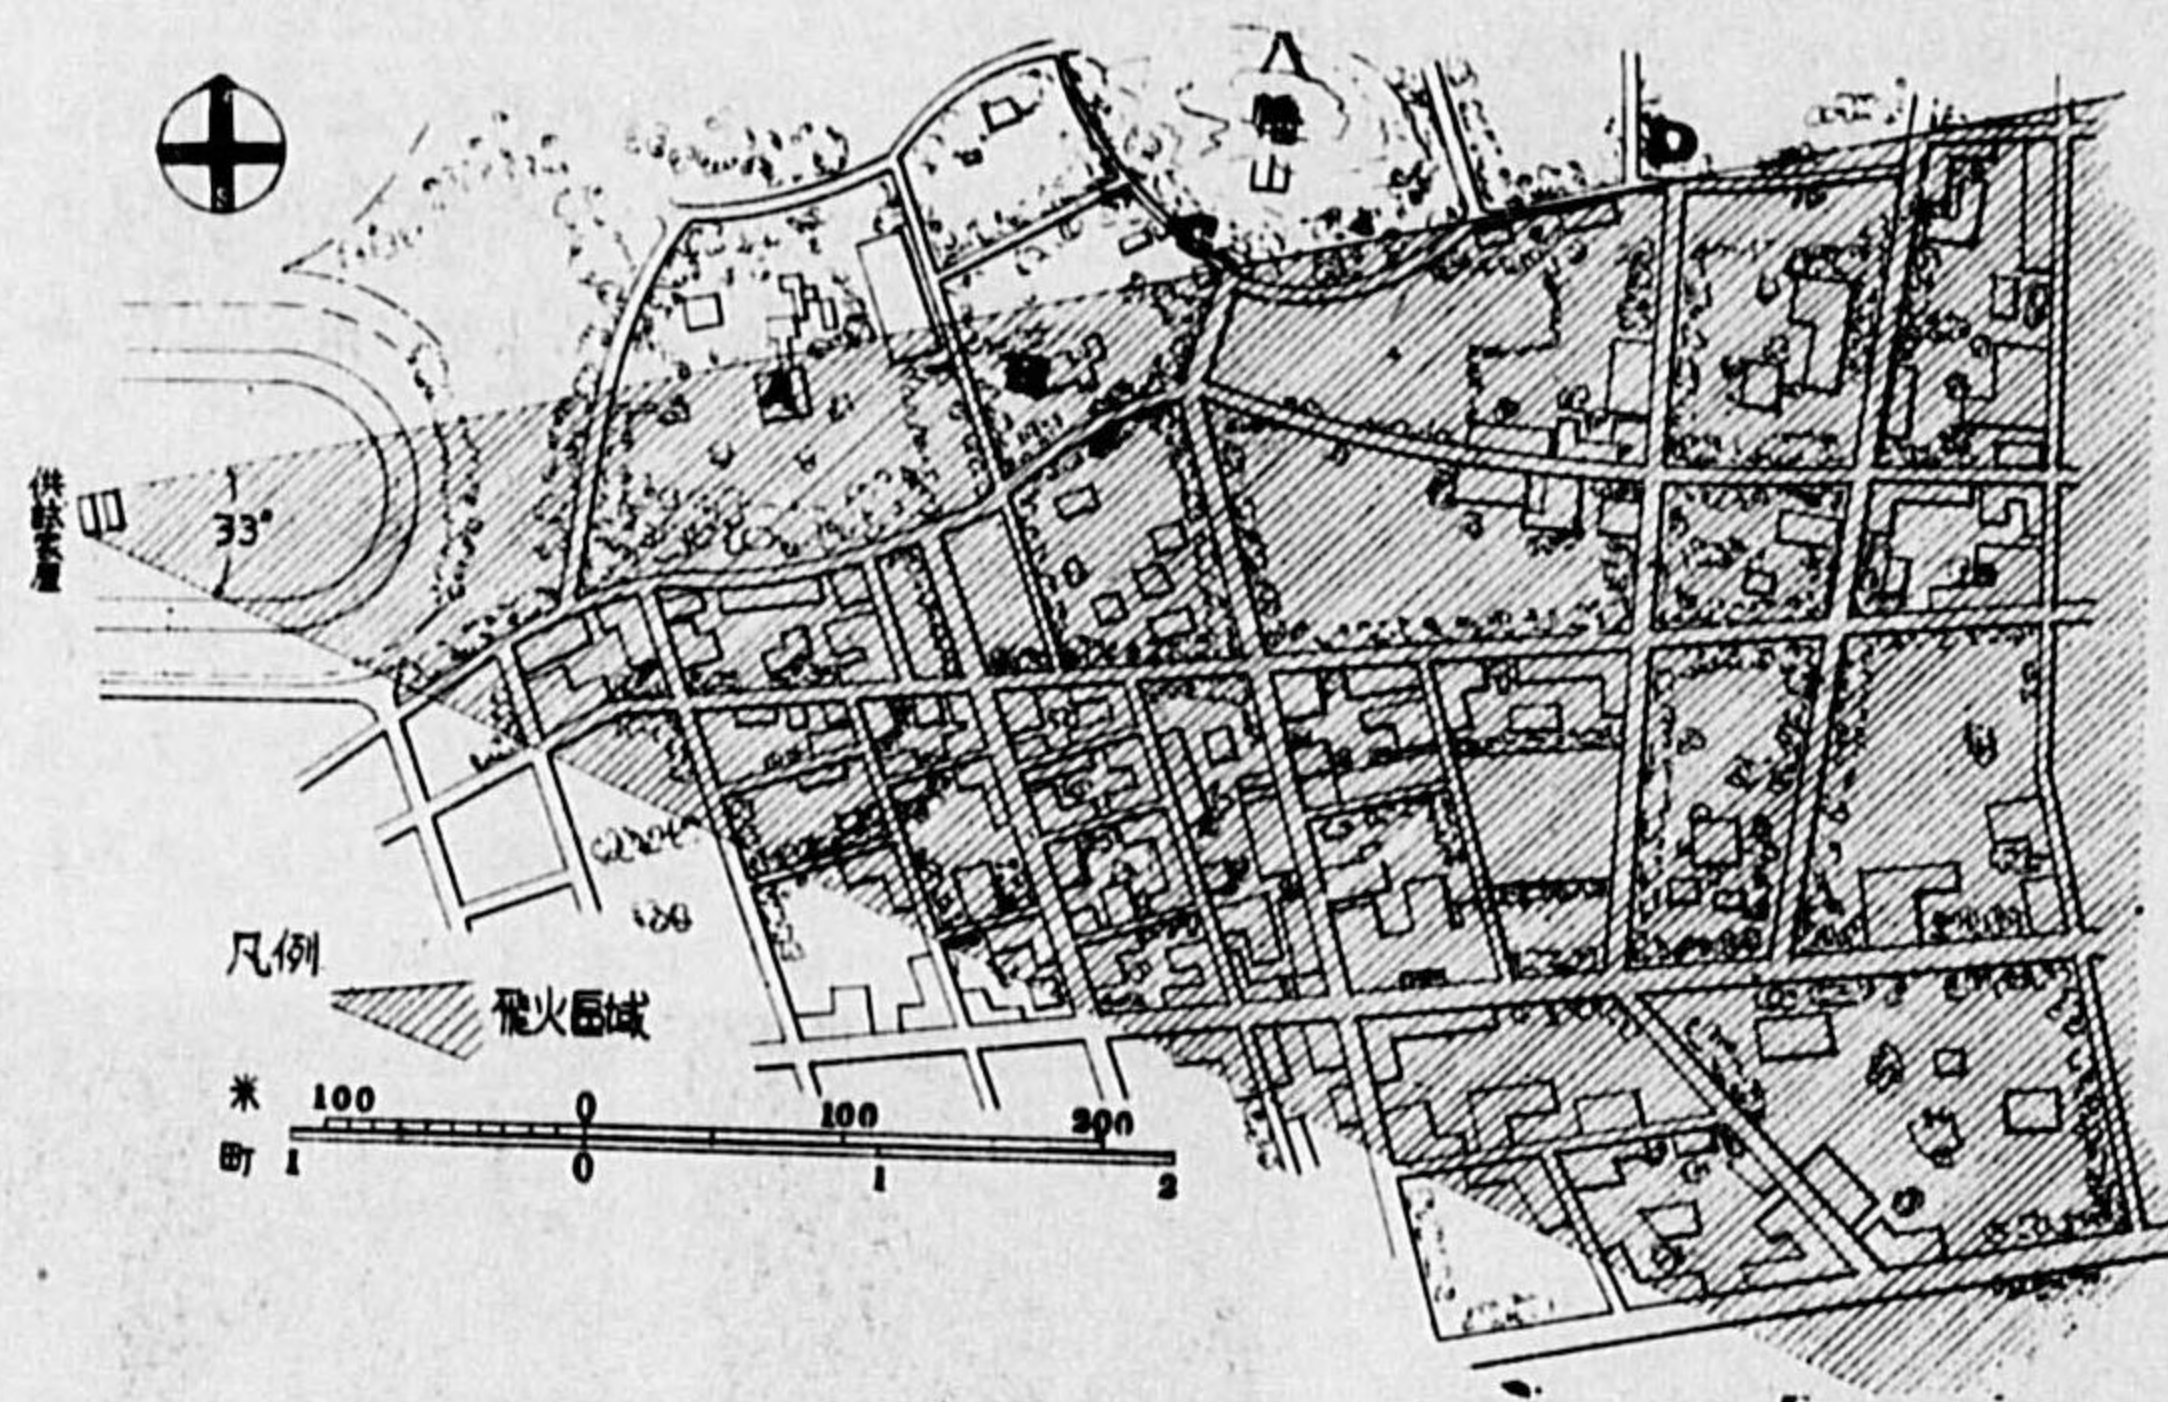
第18圖 飛 火 圖

之は第8圖（氣象圖）に依り判断し得る如く供試家屋が最も熾んに燃えて居た點火後10分乃至20分の間は専ら西風であつた事に依ると思れる。

距離	建 物	状 況
A 282m	開天閣	火の粉盛んに降る
B 380m	邸 宅	薄片、小塊落つ
C 460m	藁 家	火の粉上空を通過す
D 670m	—	10cm×10cm程度の薄片落つ降灰盛ん

⑥號家屋の屋根の亜鉛引鐵板は約10mも飛ばされて居り開天閣との中間に在る茂みには20cm×10cmと云ふ大きな破片（下見板か或は杉皮か）が飛んで居る。茲に面白く感ぜられるのは〇と記してある藁葺の建物であつて、家人總出で警戒したとの事であるが、氣流の關係から火の粉は屋上を通過するのみで遂に降下しなかつたとの事

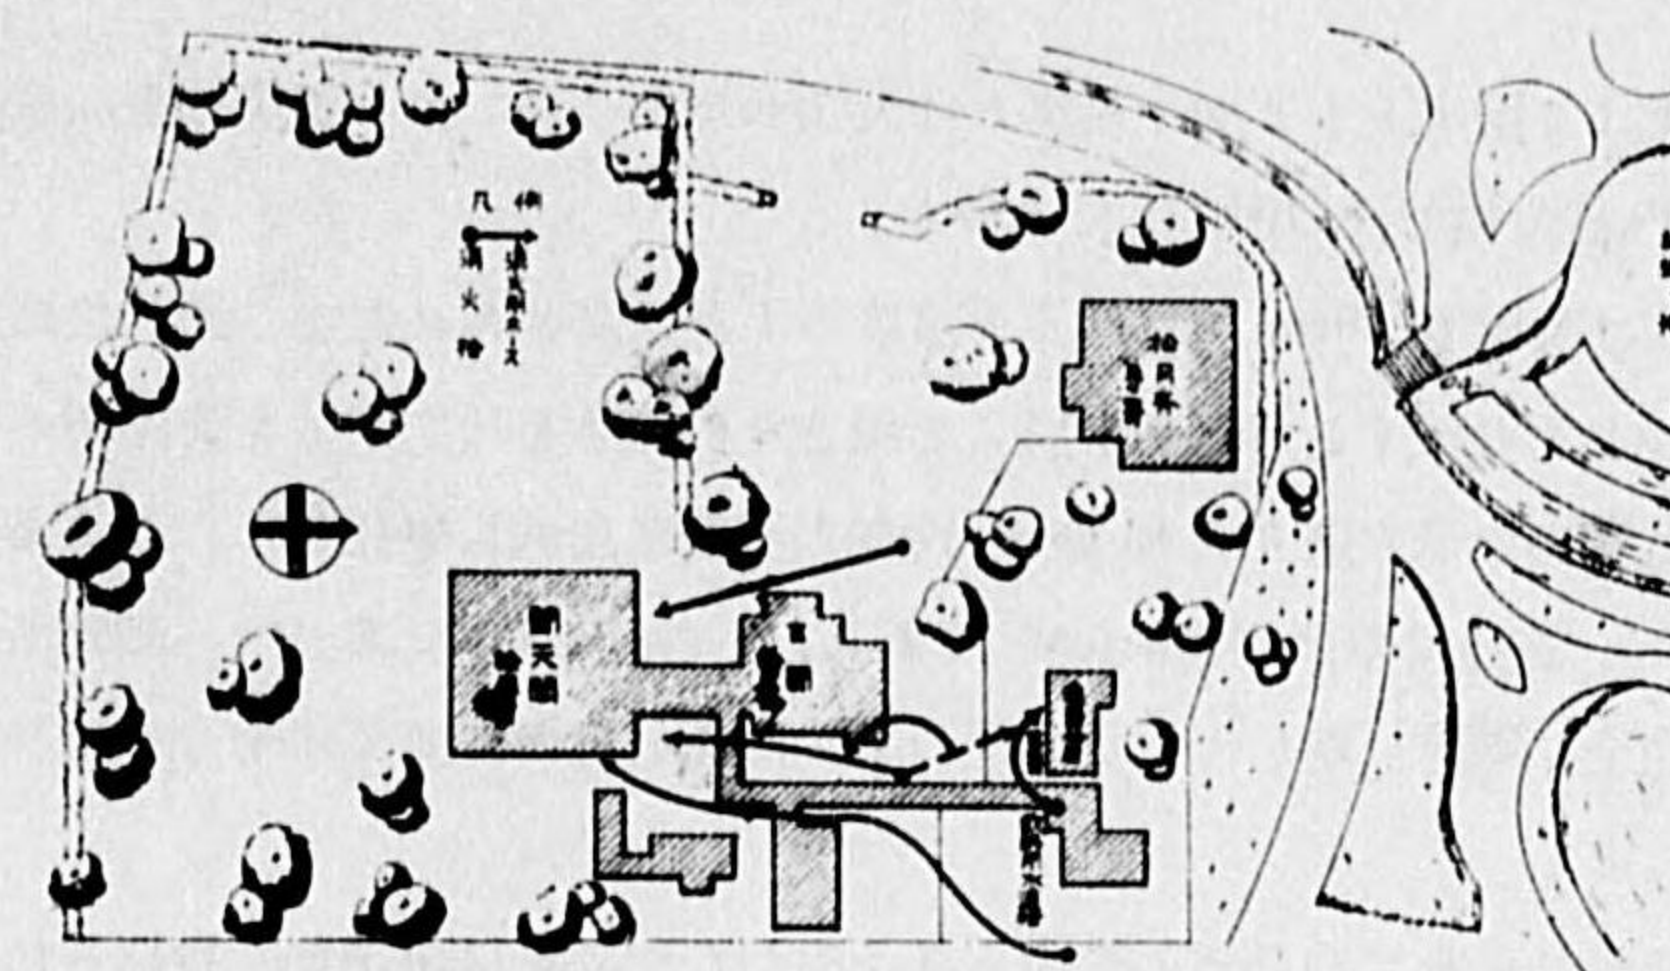
第20圖 開天閣配圖置

A	檜皮、裏板、檼、隅木、母屋焼く、合掌、眞東焦ぐ
B	檜皮、裏板、檼、母屋焼く
C	檜皮焼く
D	軒先檜皮離る
E	軒先檜皮離れ銅板(水切り)曲る

檜皮	厚 5分
野地	同 6分
檼	2寸×1.5寸(15寸間)
母屋	3.5寸×3.5寸
合掌	7寸×5寸
東	徑11寸(8角形)

應最小限度に止め得たのであるが、消火用水の爲、建物並に調度の一部が汚損して結局損害額は1200圓と云ふ事になつて居る。
