ONDERZOEKRAAD
VOOR VEILIGHEID

Twee gevallen van vleugelbrand

in Apex DR400 vliegtuigen

Den Haag, mei 2017

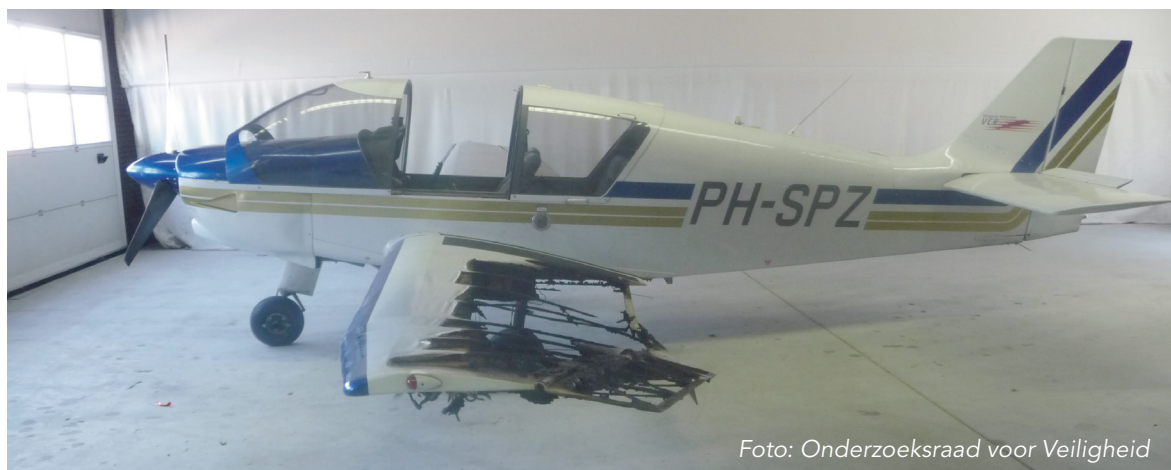
Identificatienummer:	2013088
Classificatie:	Ongeval
Datum en tijdstip ¹ van het voorval:	8 juli 2013, 17.17 uur
Plaats van het voorval:	Rotterdam The Hague Airport
Vliegtuigregistratie:	PH-SPZ
Vliegtuigmodel:	Apex DR400/140B ²
Vliegtuigtype:	Eenmotorig vliegtuig met zuigermotor
Soort vlucht:	Trainingsvlucht
Vluchtfase:	Taxiën na landing
Schade aan het vliegtuig:	Ernstig
Cockpitbemanning:	Eén
Passagiers:	Geen
Letsel:	Geen
Overige schade:	Geen
Lichtcondities:	Daglicht

De luchtverkeersleider verklaarde dat hij rook zag bij het linkerhoofdlandingsgestel van het taxiënde vliegtuig. Hij instrueerde de piloot om op de taxibaan te stoppen. Tijdens het remmen ondervond de piloot echter een verminderde remwerking en voelde hij dat het vliegtuig naar rechts trok. Toen de luchtverkeersleider vervolgens vlammen zag verschijnen, activeerde hij het noodalarm en maande de piloot aan het vliegtuig onmiddellijk te verlaten. De piloot verliet daarop het vliegtuig. Tegen die tijd kwam er vuur uit de linkervleugel. De brandweer arriveerde ter plaatse om de brand te blussen en beëindigde daarmee de brand. De piloot was niet gewond. De brandschade aan de linkervleugel van het vliegtuig was omvangrijk.

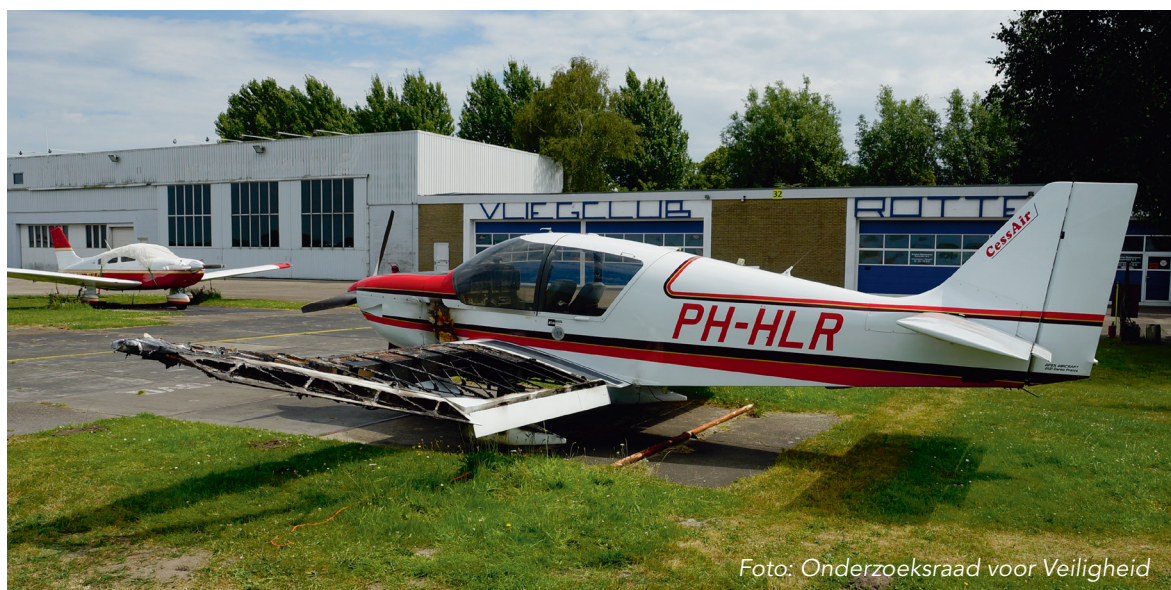
Identificatienummer:	2014070
Classificatie:	Ongeval
Datum en tijdstip van het voorval:	4 juli 2014, 12.02 uur
Plaats van het voorval:	Rotterdam The Hague Airport
Vliegtuigregistratie:	PH-HLR
Vliegtuigmodel:	Apex DR400/140B
Vliegtuigtype:	Eenmotorig vliegtuig met zuigermotor
Soort vlucht:	Pleziervlucht
Vluchtfase:	Taxiën na landing
Schade aan het vliegtuig:	Ernstig
Cockpitbemanning:	Eén
Passagiers:	Eén
Letsel:	Geen
Overige schade:	Geen
Lichtcondities:	Daglicht

Tegelijkertijd kwam de brandweer van de luchthaven terug van een oefening elders op de luchthaven. De brandweerkazerne ligt in de buurt van het clubhuis van de vliegclub en op de terugweg zagen de brandweerlieden dat er vlammen en rook uit de PH-HLR kwamen. Voorafgaand aan de feitelijke melding waren er al brandweervoertuigen in de buurt van het vliegtuig. Na aankomst namen ze het over van de medewerker en blusten de brand. De piloot en zijn passagier konden beiden het vliegtuig ongedeerd verlaten. De linkervleugel van het vliegtuig werd zwaar beschadigd door de brand.

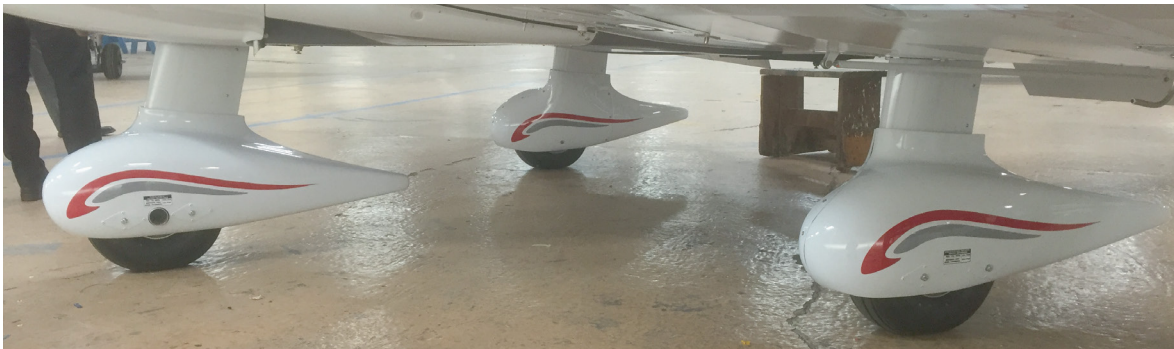
Figuur 3: Stroomlijnkappen DR400. (Foto: Onderzoeksraad voor Veiligheid)

Het vliegtuig heeft een niet-intrekbaar landingsgestel met drie wielen, bestaande uit een linker- en rechterhoofdlandingsgestel plus een stuurbaar neuswiel. Het hoofdlandingsgestel is aan de houten hoofdlijger van de vleugel bevestigd. De landingspoten en wielen van het landingsgestel zijn bedekt met stroomlijnkappen, gemaakt van synthetische vezels. (zie figuur 3).

De stroomlijnkap van het hoofdlandingsgestel fungeerde als een schoorsteen voor de hete verbrandingsgassen en uiteindelijk het vuur, afkomstig van de brandende delen van het vliegtuig, die omlaag stroomden van de vleugels naar het wiel. Deze gasstroom veroorzaakte het typische schadepatroon aan de linkerwielkappen van de PH-HLR (zie figuur 8). De zwarte brandschadelijn markeert de grens van het hete gas dat het bovenste deel van de stroomlijnkap vulde. Het stapsgewijze patroon dat in lijn ligt met het landingsgestel, geeft aan dat de hete gassen omlaag werden geduwd in de stroomlijnkap van het wiel vanuit het brandende deel van het vliegtuig boven (dat wil zeggen de vleugel), niet andersom. De stroomlijnkap vertoont geen tekenen van straling uit de hete wielas, aangezien de afstand van de as tot de stroomlijnkap te groot is.
