**МЕЖГОСУДАРСТВЕННЫЙ АВИАЦИОННЫЙ КОМИТЕТ
КОМИССИЯ ПО РАССЛЕДОВАНИЮ АВИАЦИОННЫХ ПРОИСШЕСТВИЙ**

**ПРЕДВАРИТЕЛЬНЫЙ ОТЧЕТ
ПО РЕЗУЛЬТАТАМ РАССЛЕДОВАНИЯ АВИАЦИОННОГО ПРОИСШЕСТВИЯ**

Вид авиационного происшествия	Катастрофа
Тип воздушного судна	Boeing 747-412F
Государственный и регистрационный опознавательные знаки	TC-MCL
Собственник	LCI Freighters One Limited (Ирландия)
Эксплуатант	Авиакомпания «ACT Airlines»
Авиационная администрация	Авиационная Администрация Турецкой Республики (Turkish DGCA)
Место происшествия	Кыргызстан, г. Бишкек, район аэродрома «Манас», координаты: 43°03.248'с. ш. и 074°2.271'в. д.
Дата и время	16.01.2017, 07 ч 17 мин местного времени (01 ч 17 мин UTC), ночь

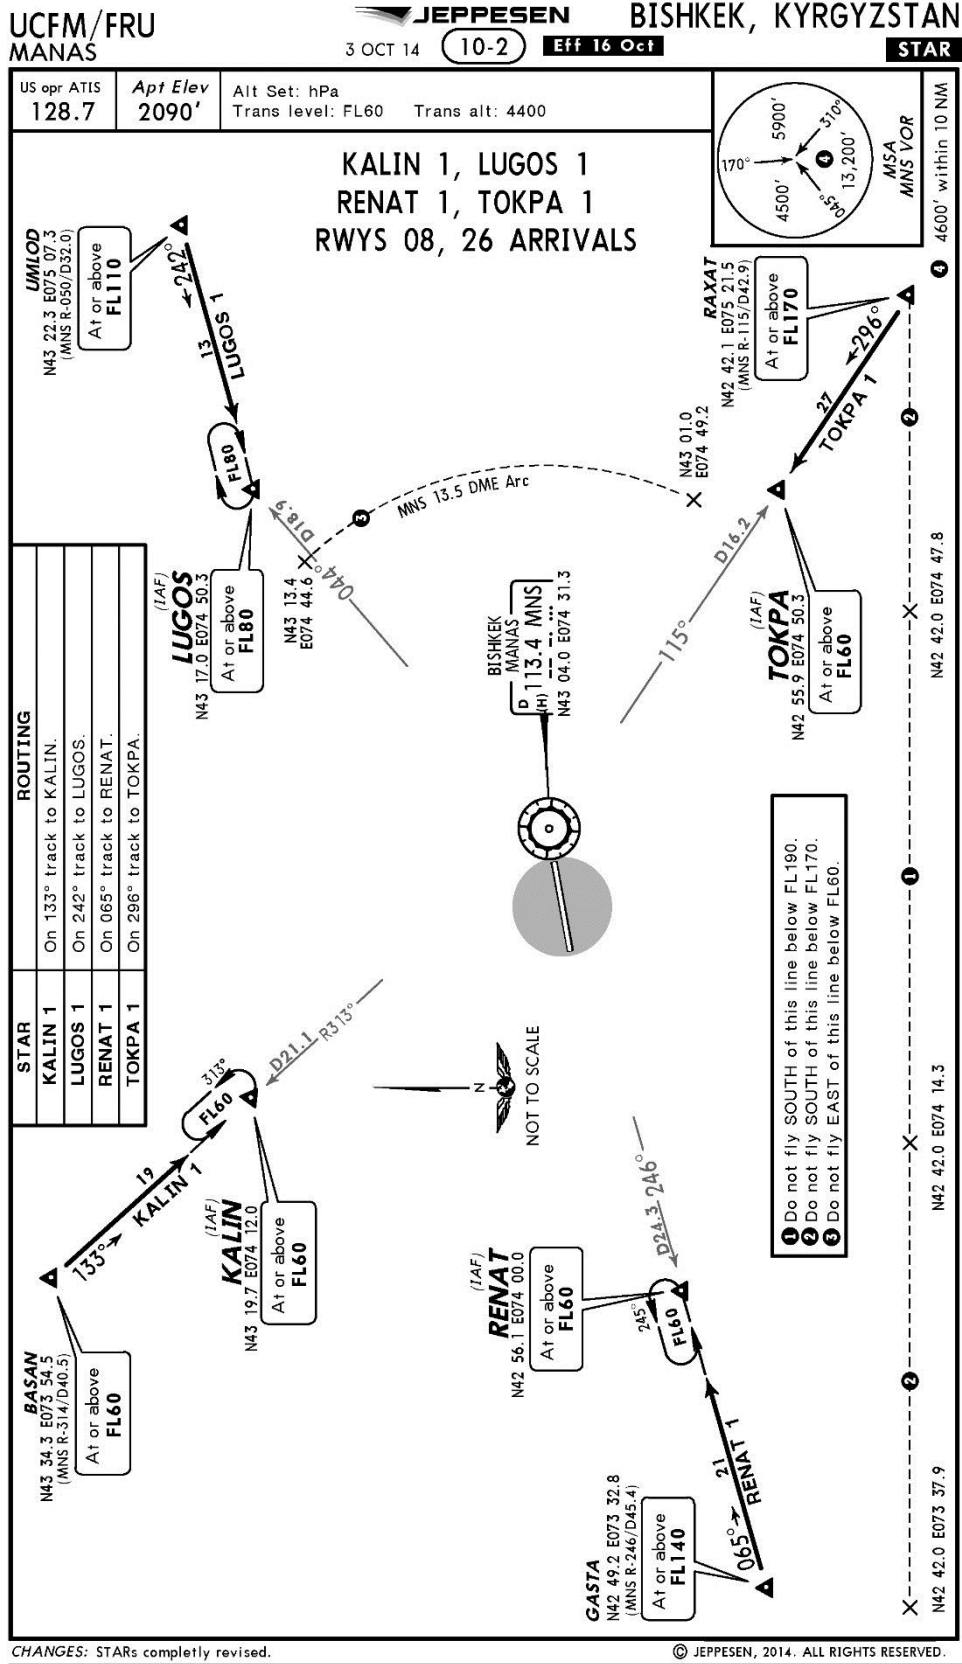
Рис. 3. Схема стандартного прибытия

В 01:03:10 экипаж запросил дальнейшее снижение. Диспетчер разрешил снижение до эшелона 180 на ПОД RAXAT (Рис. 3).

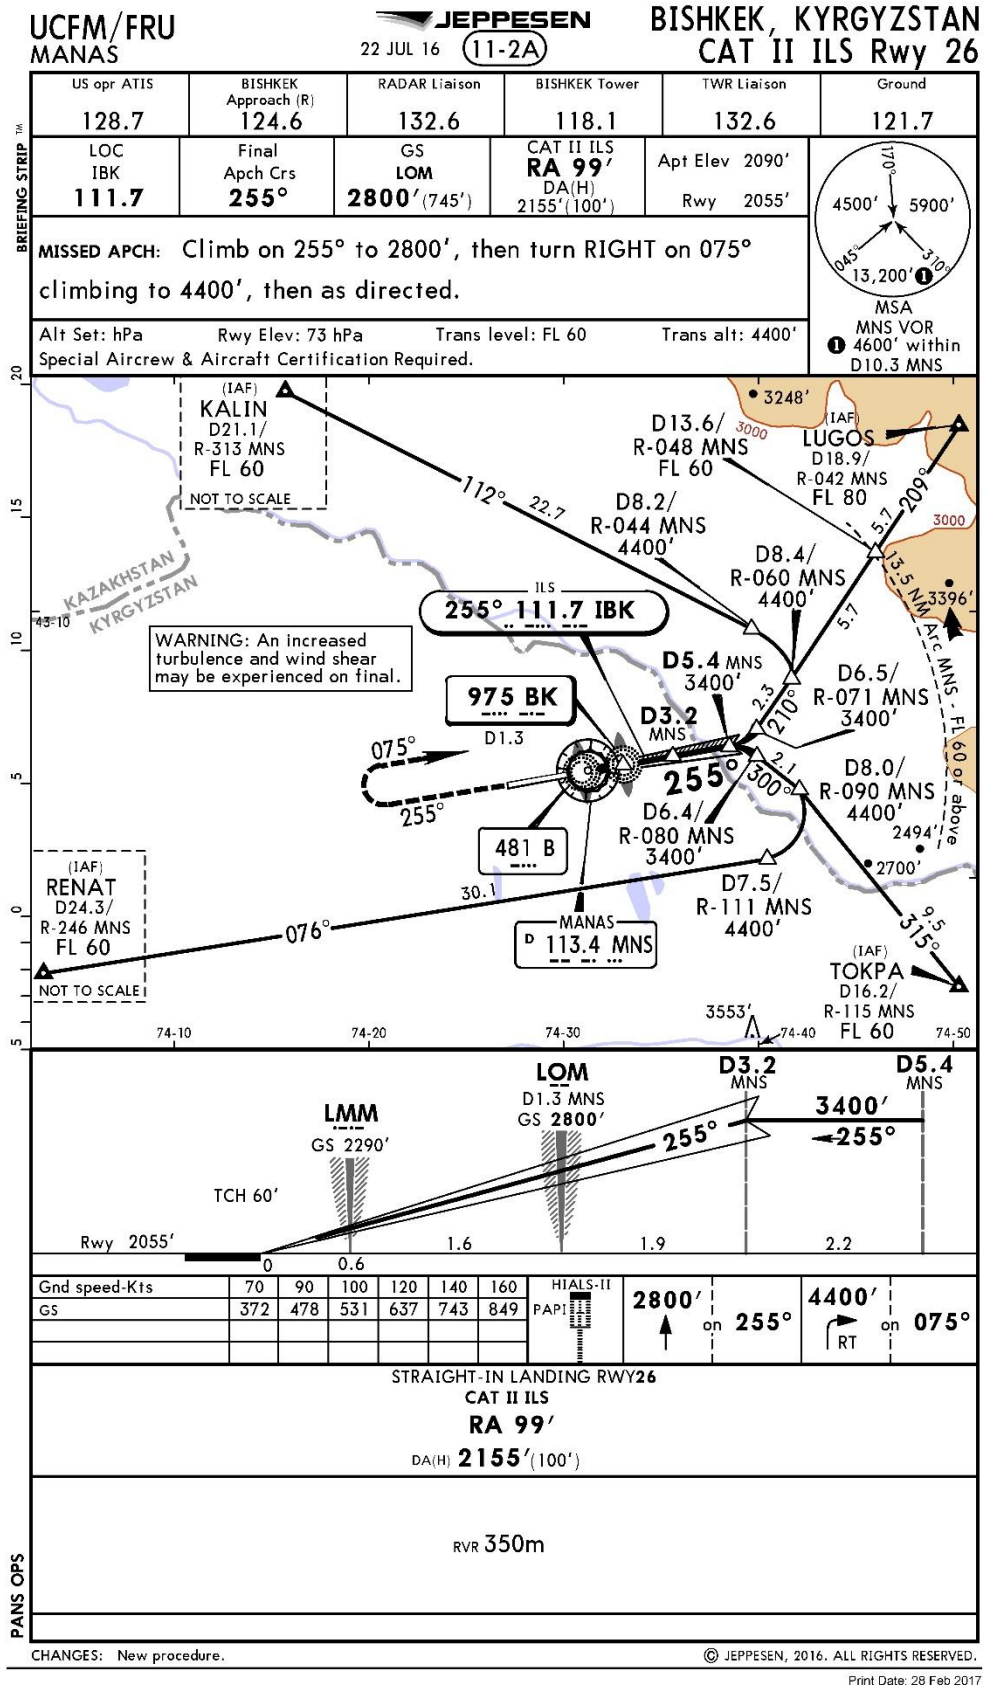
Рис. 4. Схема захода на посадку на ВПП 26

С 01:14:08 были включены три автопилота. Полет продолжался в автоматическом режиме, в боковом канале выполнялся режим «LOC MODE OPER» (ПОЛЕТ ПО СИГНАЛУ КУРСОВОГО МАЯКА), в продольном – «FLIGHT LEVEL CHANGE OPER» (СМЕНА ЭШЕЛОНА). В качестве заданной была установлена высота 3400 ft (высота входа в глиссаду). Согласно схеме захода (Рис. 4), данная высота занимает на удалении 5.4 nm и сохраняется до удаления 3,2 nm (точка входа в глиссаду).

Захват сигнала глиссадного маяка произошел в 01:15:52, при этом самолет находился практически над VOR/DME MANAS, на удалении около 1.1 nm от входного торца ВПП 26, угол места составлял около ~ 9° (Рис. 1). При этом установленный схемой захода на посадку номинальный угол наклона глиссады составляет 3° (Рис. 4).
