# 建設

論水利事業	沈百先
錢塘江海塘沿革史略	汪胡楨
錢塘江海塘工程視察團視察報告	楊培璋 懷好施 康 益 邵福旼
	康時振 候家源
	薛卓斌 黃 炎
	鄭 華 梅安諾
	耿德生 須 懷
寧波給水計劃水源問題	倪維熊
蘇州給水工程初步計劃	顧世楫

## 錢塘江海塘工程視察報告(七)

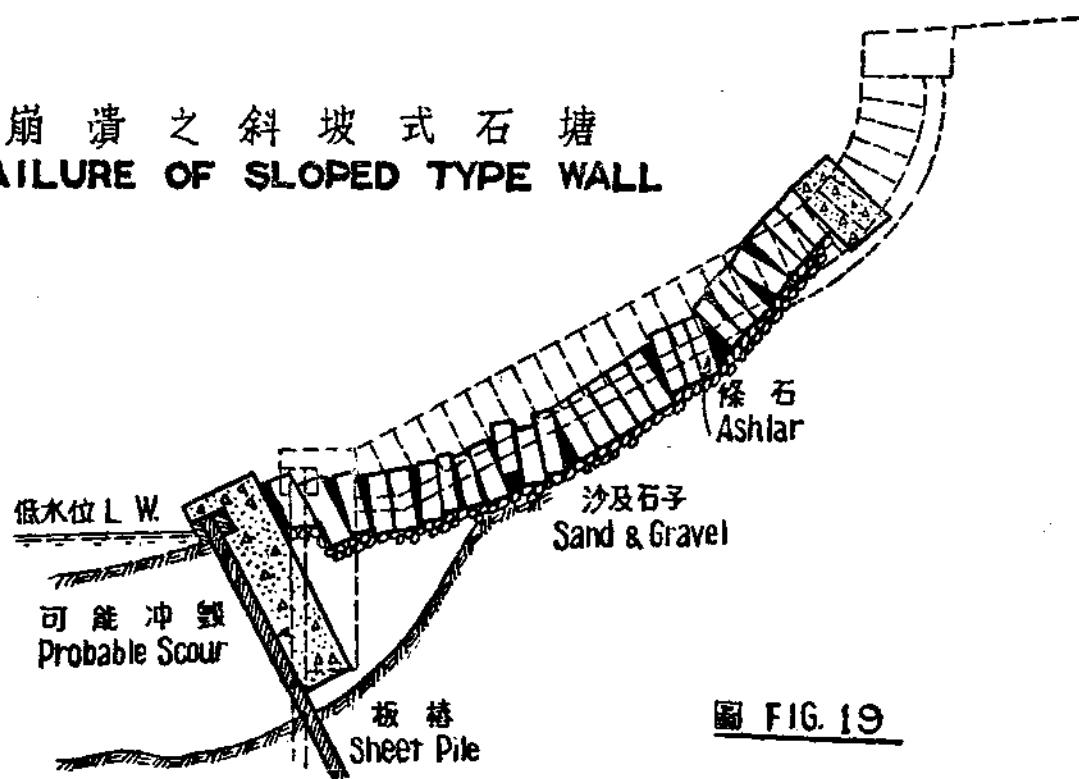
圖 FIG. 19

**崩潰之斜坡式石塘**  
**FAILURE OF SLOPED TYPE WALL**

時水坑歷歷可見，小洞漸大，塘身落空，下次高潮，倘遇風暴，(甲)波浪搖動之力，(乙)水壓力，(丙)躍塘大浪反壓塘背，致使坍毀。海寧之東六七哩處一決口百餘呎，純係因此而坍。

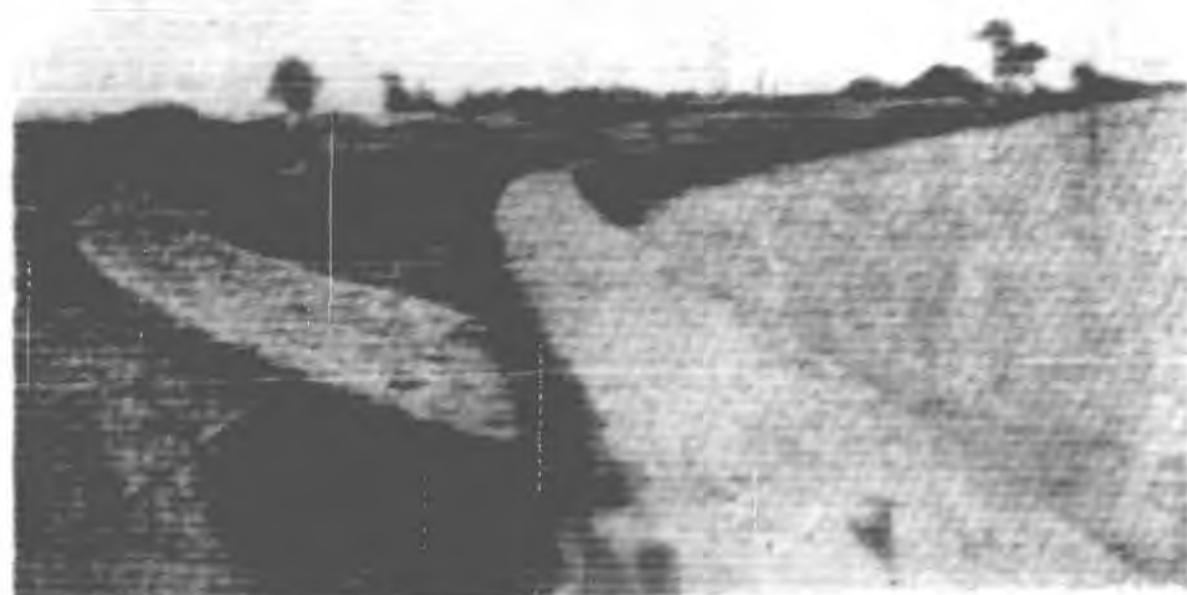
影片 8 在建築中之混凝土塘(民國十二年)

混凝土塘工 一九四六年八月十一日午後，本團視察一混凝土塘工。該塘建於一九二一年至一九二三年，塘身甚長，緊置於原有石塘之後。其建造目的，並非用以代替原有石塘，而係於原有石塘發生決口之意外時，以之作為第二道防線。此原有石塘危險跡象，業已發現，在濱浦局所著杭州灣及錢塘江口水文報告一書中，摘出圖樣兩張，附列於後。該圖表明混凝土塘工及基樁建造之過程。查緊在該塘上端，原有石塘已現有一小裂痕，其下端復有今晨所見之大缺口，以及沿其前部，原有石塘無數輕微毀壞之處。並有一段傾圮之斜坡塘工。凡
