ONDERZOEKRAAD
VOOR VEILIGHEID

Vliegtuigongeval na motorstoring

Den Haag, maart 2016

Failure analysis of several gas turbine engine components

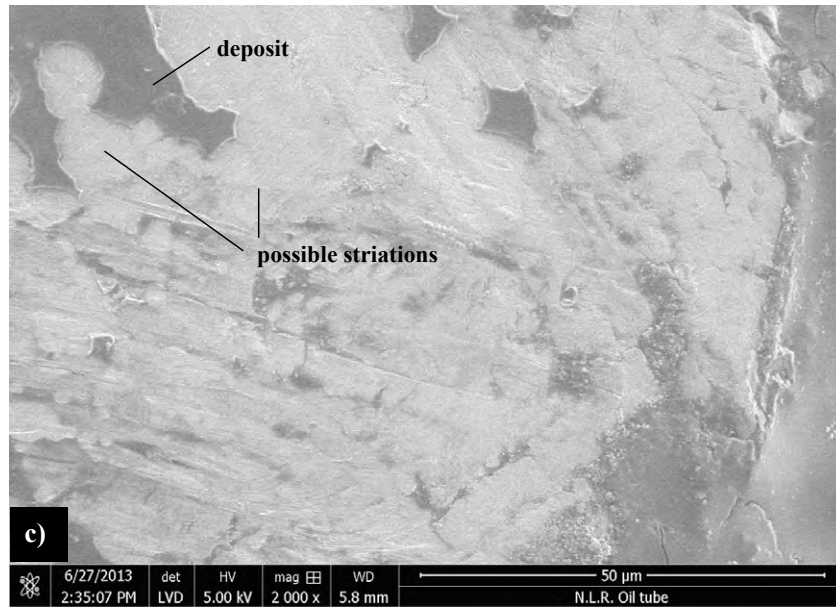
Fig. 17 SEM images of the oil tube fracture surface {1,1} at a) 200x, b) 500x and c) 2000x magnification (see Fig. 14 for location)

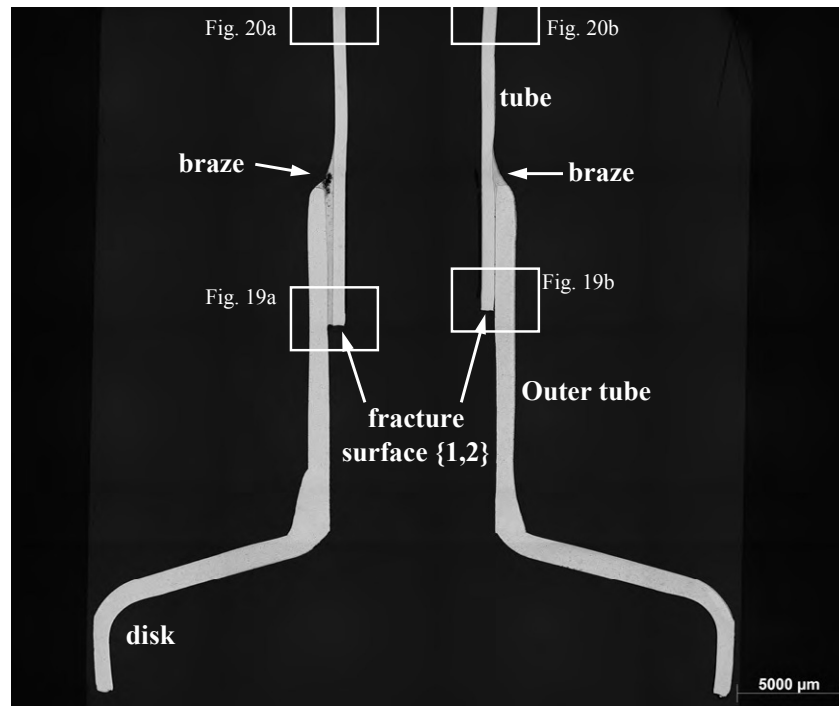
Necking of the tube wall can be observed on both sides, followed by some widening at the fracture surface. This is known as a “cup” configuration in ductile failure. It indicates that at these locations of the circular fracture surface the wall failed ductile (see Fig. 15 for the intersection locations of the tube wall with the plane of the cross-section). Cracking of the brazing material occurred on the right side due to the necking of the tube.

Fig. 18 Optical microscopy image of the cross-section of tube section 2 with fracture surface {1,2}

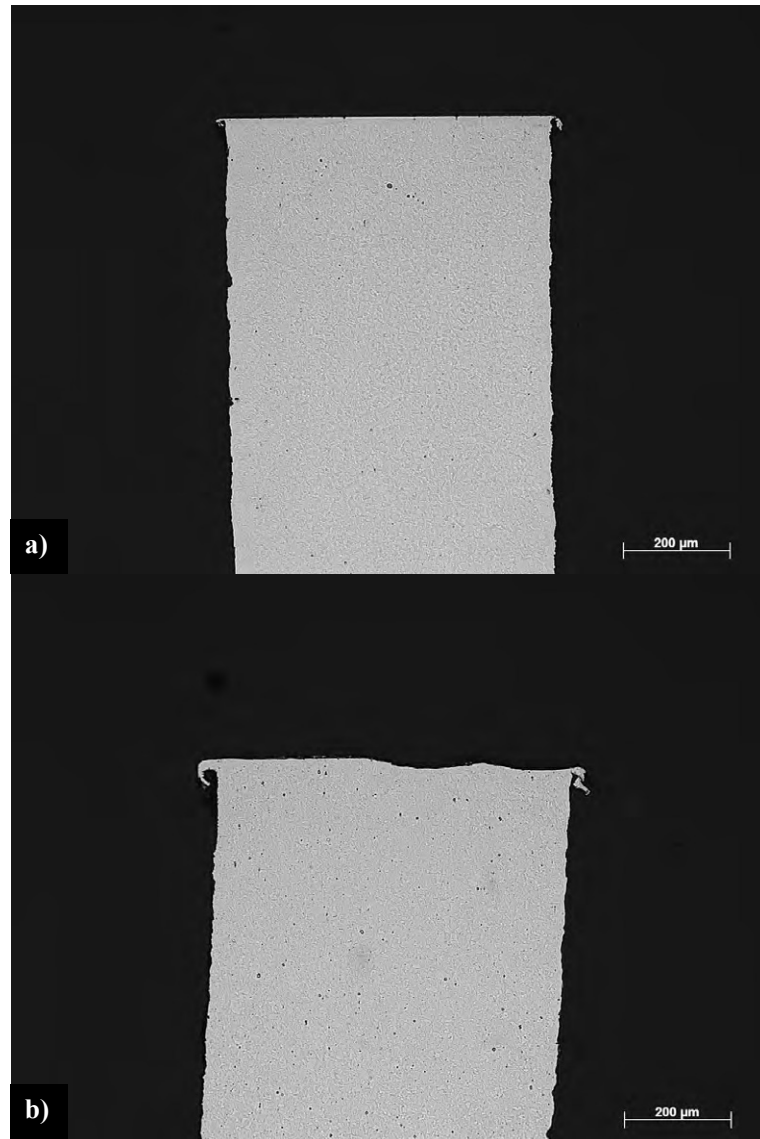
Fig. 20 Higher magnification OM images of the cross-section of the tube on the a) left and b) right side of the cross-section of tube section 2 (see Fig. 18)
