Botsing in de lucht

*Tussen de vliegtuigen PH-BWC en PH-BWD
van de KLM Luchtvaartschool,
beiden van het type Beech Bonanza A36,
nabij Smilde op 8 juni 2000*

Den Haag, april 2003 (onderzoeksnummers 2000068/-069)

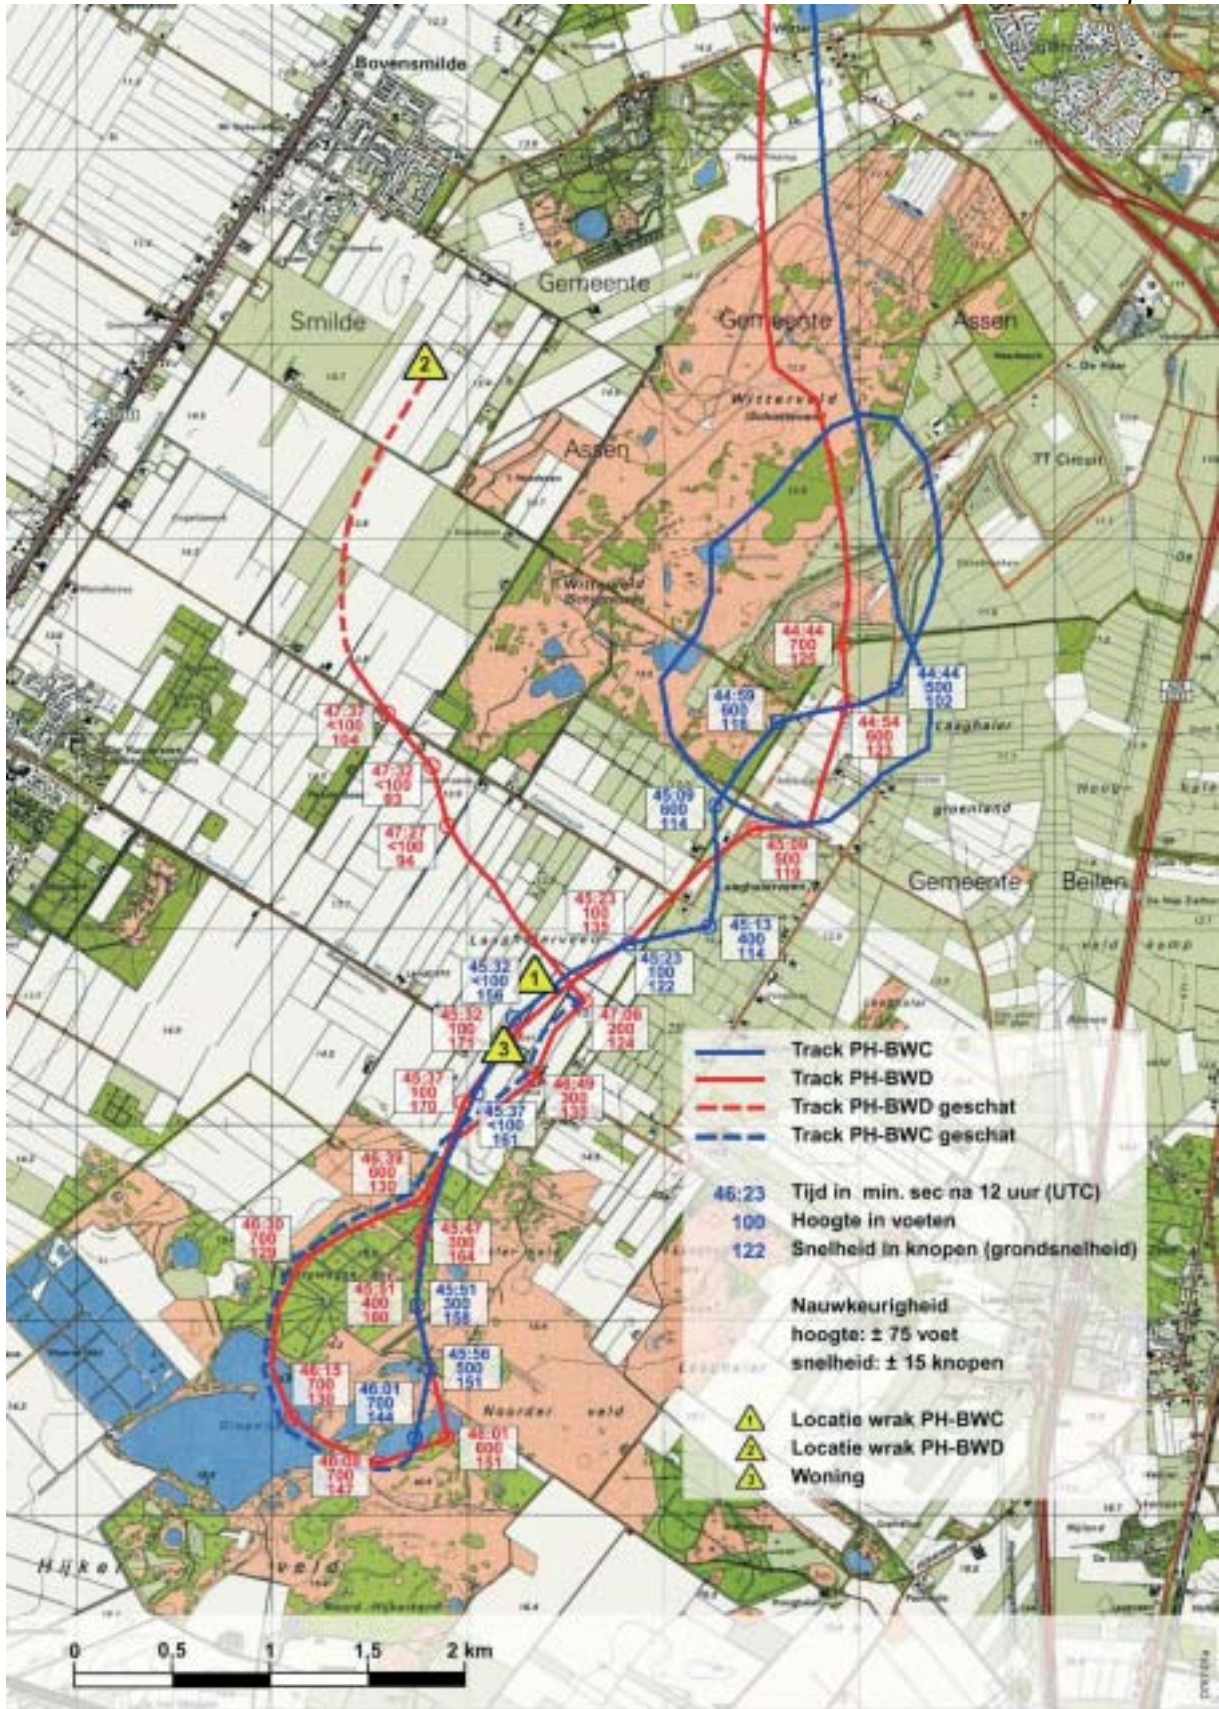
Opmerking bij vluchtpad PH-BWC

Na tijd 46:01 verloopt het vluchtpad van de PH-BWC (blauw) ongeveer identiek aan dat van de PH-BWD (rood). Het ontbreken van radardata voor dit gedeelte van de vlucht is waarschijnlijk het gevolg van het uitschakelen van de transponder van de PH-BWC. De reden hiervoor kon niet worden achterhaald, omdat de PH-BWC met de inzittenden kort na de botsing is verongelukt.
