**МЕЖГОСУДАРСТВЕННЫЙ АВИАЦИОННЫЙ КОМИТЕТ**  
**КОМИССИЯ ПО РАССЛЕДОВАНИЮ АВИАЦИОННЫХ ПРОИСШЕСТВИЙ**

**ОКОНЧАТЕЛЬНЫЙ ОТЧЕТ**  
**ПО РЕЗУЛЬТАТАМ РАССЛЕДОВАНИЯ АВИАЦИОННОГО ПРОИСШЕСТВИЯ**

Вид авиационного происшествия	Авиационное происшествие без человеческих жертв
Тип воздушного судна	Ту-204-100
Государственный регистрационный опознавательный знак	RA – 64011
Владелец	ОАО «Финансовая Лизинговая Компания»
Эксплуатант	ООО Авиационная компания «АВИАСТАР - ТУ»
Авиационная администрация	Межрегиональное территориальное управление воздушного транспорта Центральных районов Росавиации
Место происшествия	Россия, район аэропорта Домодедово, координаты места авиационного происшествия 55°25'51,465"С.Ш., 37° 51' 23,815"В.Д.
Дата и время	22.03.2010, 02:35 московского времени (21.03.2010, 23:35 UTC), ночь

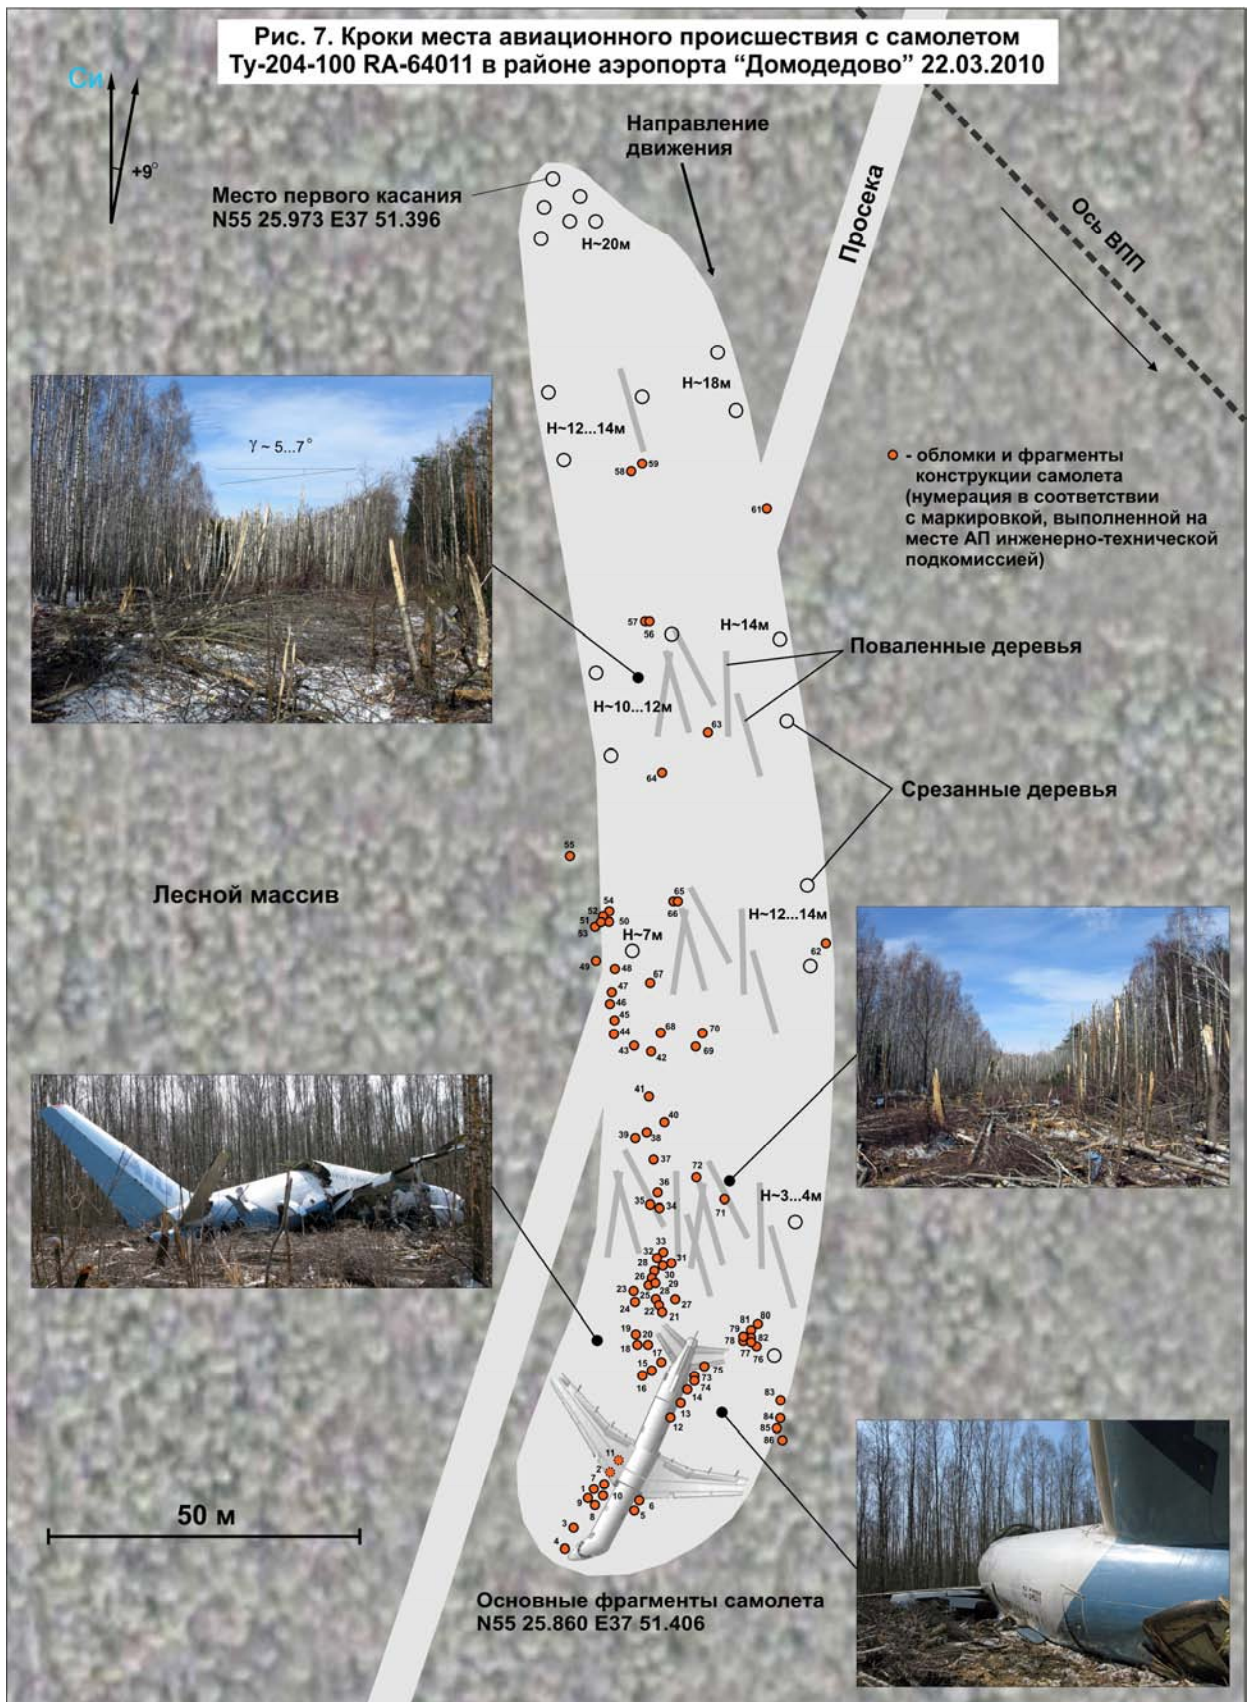
66	Фрагмент левого стабилизатора
67	Фрагмент левого стабилизатора
68	Фрагмент лобовой части правого крыла

69	Фрагмент лобовой части правого стабилизатора
70	Правый стабилизатор с фрагментом руля высоты
71	Фрагмент левого крыла
72	Кран отбора от ВСУ
73	Отсек ВСУ с ТА-12-60 шп. 86
74	Фрагмент воздухозаборника левого двигателя
75	Рельсы закрылка левого крыла
76	Фрагмент лобовой части левого крыла
77	Фрагмент концевой части левого предкрылка
78	Фрагмент капота левого двигателя с датчиком пожарной системы
79	Фрагмент зализа левого крыла
80	Фрагмент капота левого двигателя
81	Фрагмент левого руля высоты
82	Фрагмент верхней части левого крыла
83	Законцовка левого крыла
84	Фрагмент левого интерцептора с воздушным тормозом
85	Нижняя откидная панель левого крыла
86	Обтекатель закрылка левого крыла

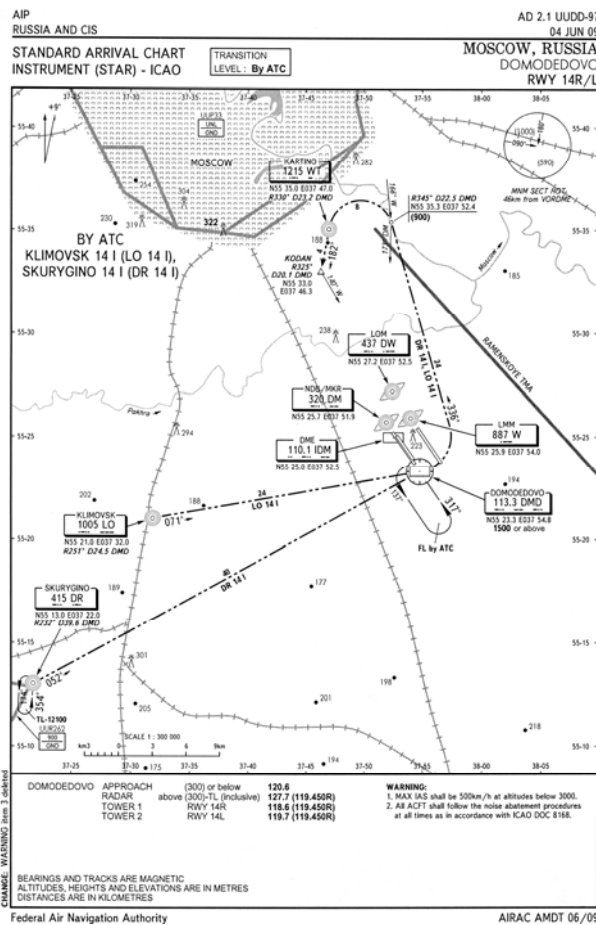
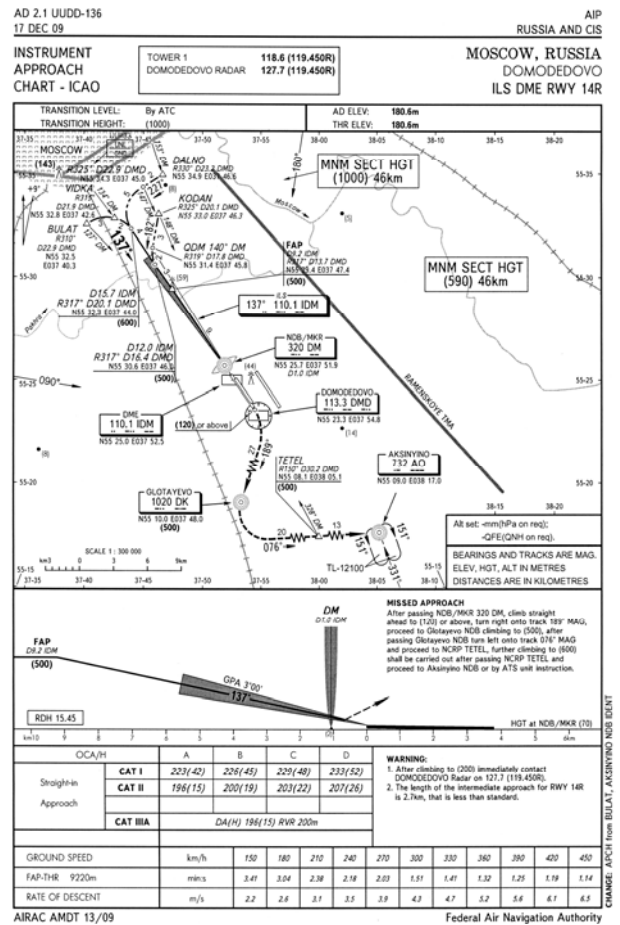
Диспетчер дал указание на дальнейшее снижение до 2700 м по схеме 14 INDIA. В промежутке времени с 23:13 до 23:18 между пилотами шло выяснение параметров данной схемы захода, так как она отсутствовала в базе данных ВСС. Параметры данной схемы второй пилот вводил в ВСС вручную. В это же время диспетчер ограничил снижение экипажу до значения 3300 м из-за наличия другого самолёта на пересекающем курсе ниже по полёту. КВС подтвердил принятие ограничения высоты.

В 23:18:22 зарегистрирован доклад 2П: «Готово». Данный доклад может свидетельствовать о том, что 2П закончил ввод новых точек маршрута. Вычислительная система самолетовождения (ВСС) самолета Ту-204 состоит из цифрового вычислителя самолетовождения (ЦВМ) и пульта управления индикации (ПУИ). На самолете установлены два комплекта ВСС. Исполнительные команды, выполненные одним из пилотов, принимаются обеими ВСС по каналу межмашинного обмена. Судя по зарегистрированной звуковой информации, после модернизации маршрута полета произошло либо рассогласование плана полета на двух ПУИ ВСС, либо «увод» ВСС:

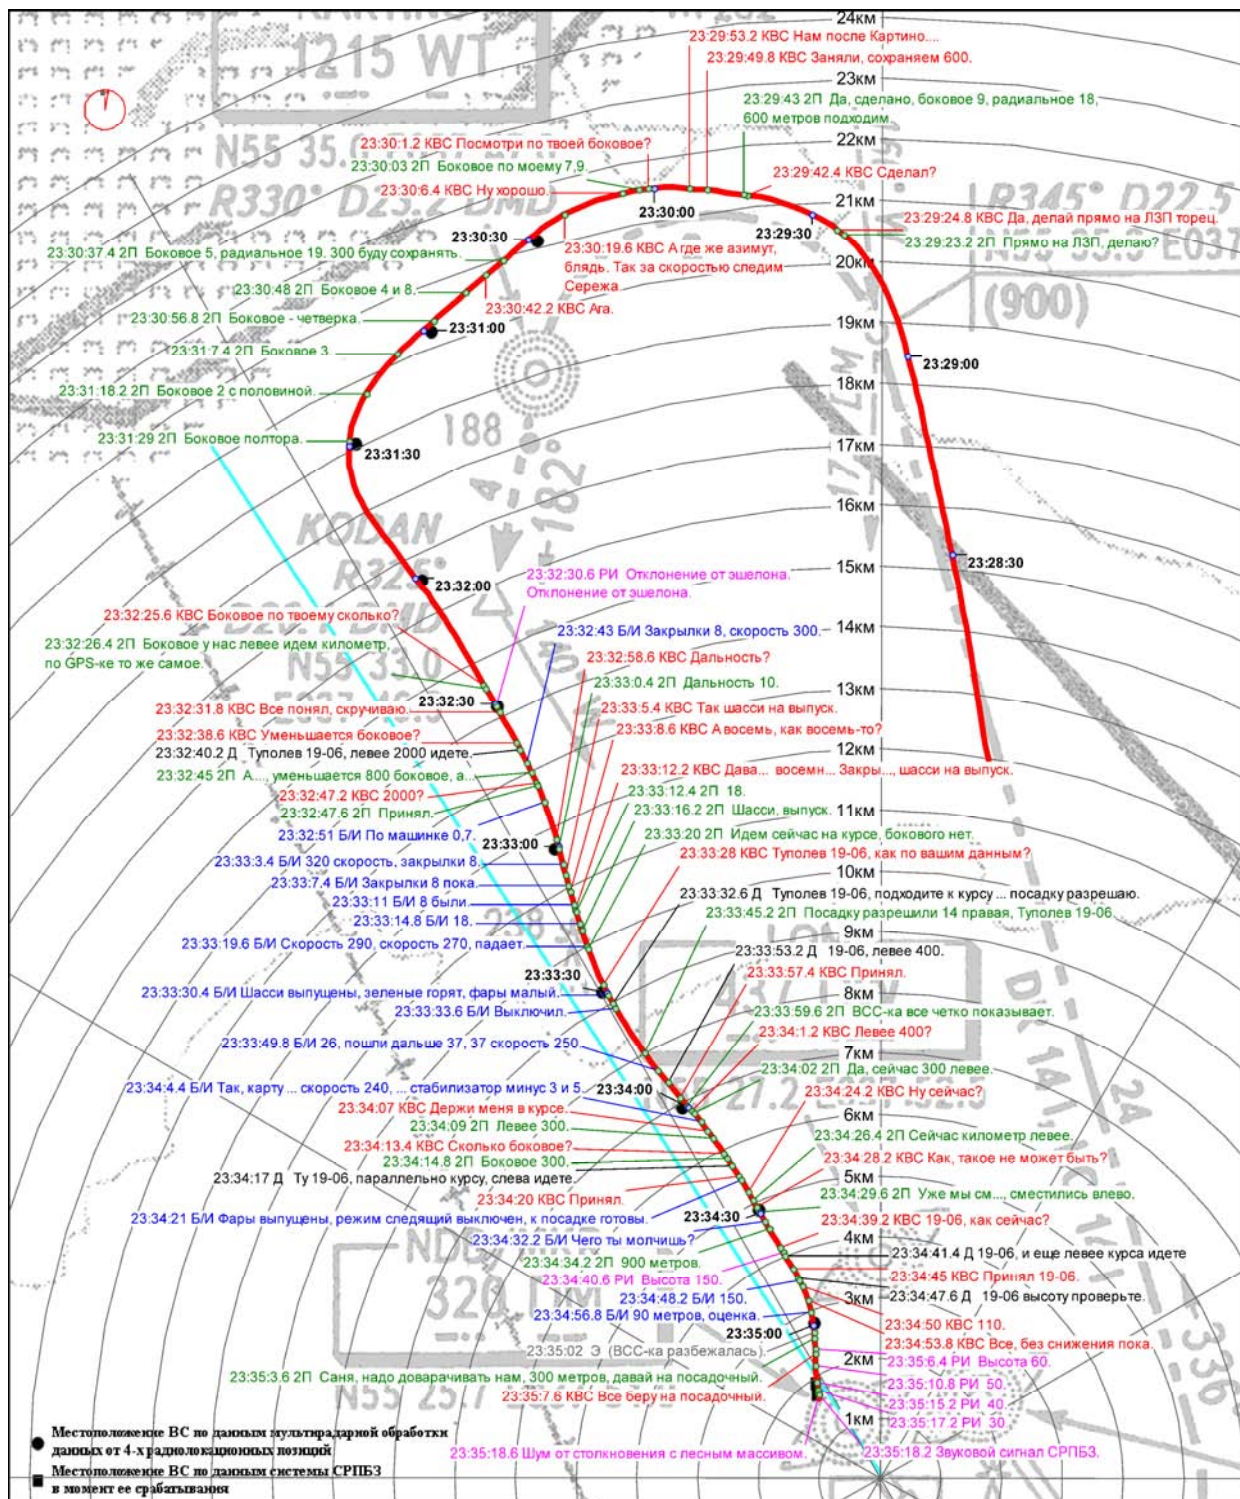
В 23:31:02 экипаж приступил к выполнению четвертого разворота, который выполнялся с креном до  $-23^{\circ}$  (левый крен) и был закончен в 23:31:50. В момент выхода из четвертого разворота самолет находился левее продолженной оси ВПП 14П на  $\sim 1.6$  км, на удалении 18.5 км от торца ВПП (по схеме 15,7 км), высота полета составляла 500 м, приборная скорость – 290 км/ч.

(80 м) по планкам положения в соответствии с ФАП-128. Никто из членов экипажа не обратил на это внимание КВС и не предложил варианты альтернативных действий.
