調査報告第三十號

昭和七年七月刊行

西埼玉強震報告

埼玉縣熊谷測候所

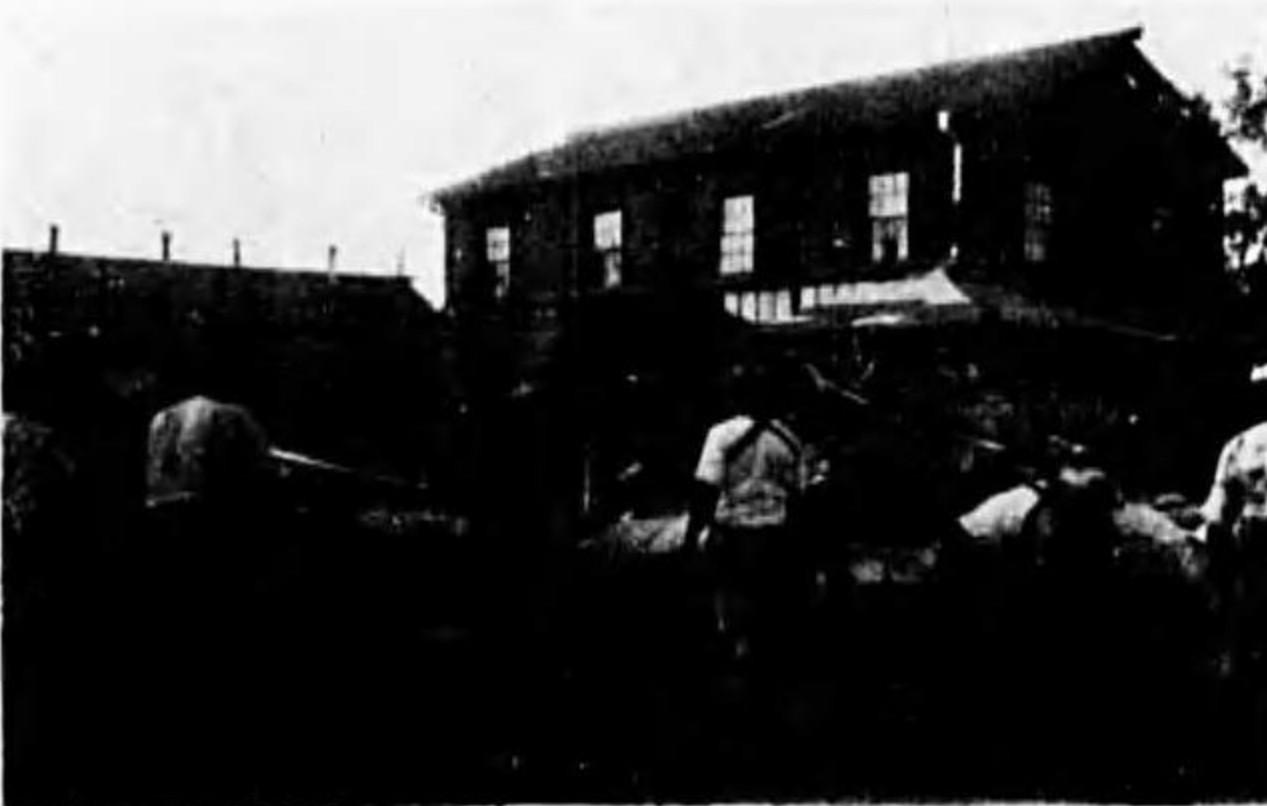
圖二十三第

潰倒の庫倉社合粉製本松區原石町谷熊

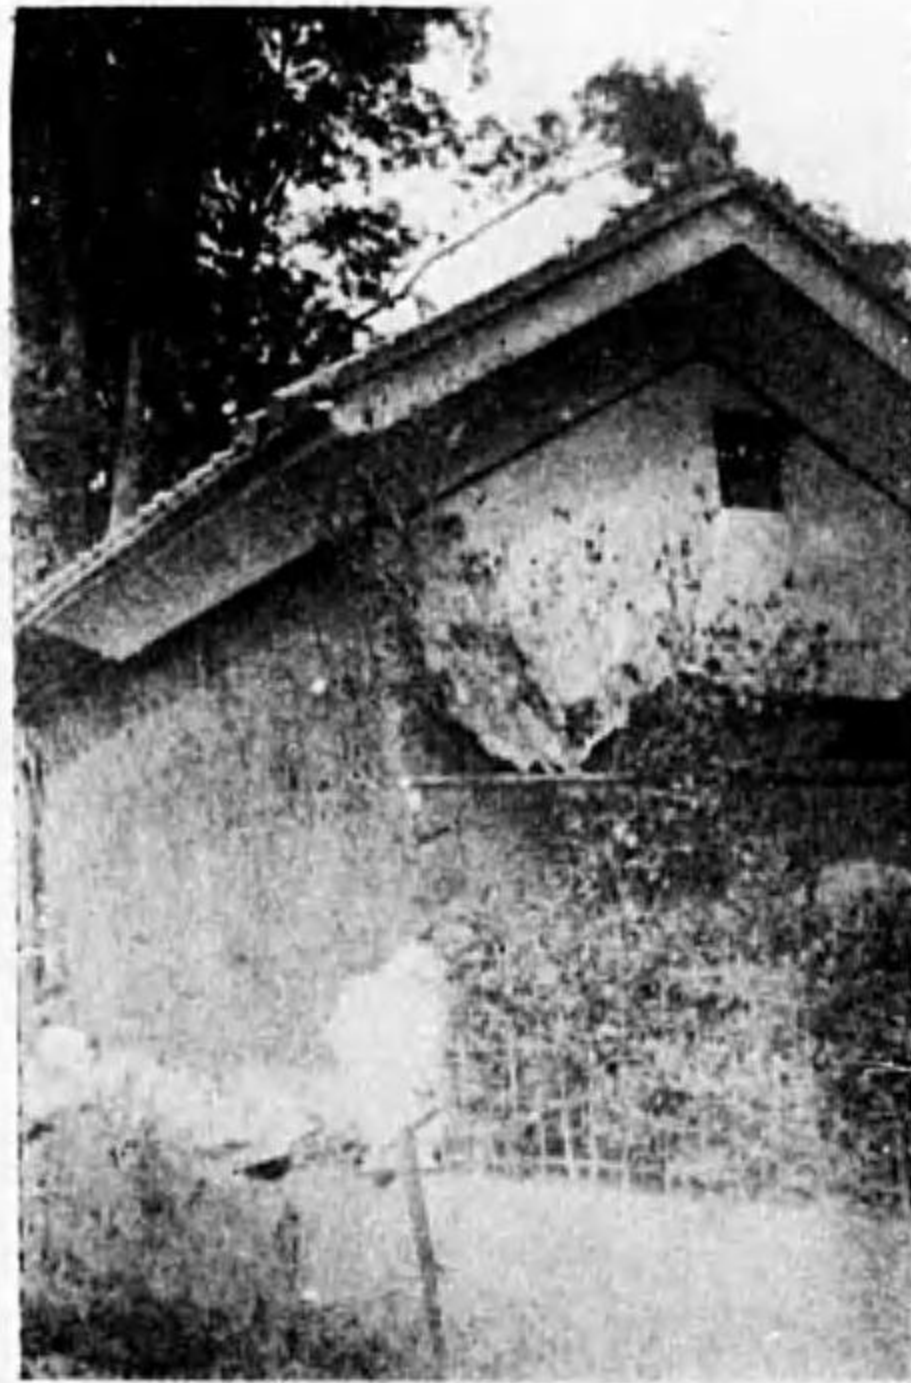
第六十圖 大寄村大字戸森土藏の壁崩落
