МЕЖГОСУДАРСТВЕННЫЙ АВИАЦИОННЫЙ КОМИТЕТ
КОМИССИЯ ПО РАССЛЕДОВАНИЮ АВИАЦИОННЫХ ПРОИСШЕСТВИЙ

ОКОНЧАТЕЛЬНЫЙ ОТЧЕТ
ПО РЕЗУЛЬТАТАМ РАССЛЕДОВАНИЯ АВИАЦИОННОГО ПРОИСШЕСТВИЯ

Вид авиационного происшествия	Катастрофа
Тип воздушного судна	Самолет Ту-154М
Государственный регистрационный опознавательный знак	РА-85744
Владелец	Компания «Римос Лимитед»
Эксплуатант	ОАО «Авиалинии Дагестана»
Авиационная администрация	Южное межрегиональное территориальное управление воздушного транспорта Росавиации
Место происшествия	Российская Федерация, аэродром Домодедово. Координаты: 55°25,266' СШ, 37°54,723' ВД
Дата и время	04.12.2010, 11ч 36 мин UTC (14ч 36 мин местного времени), день

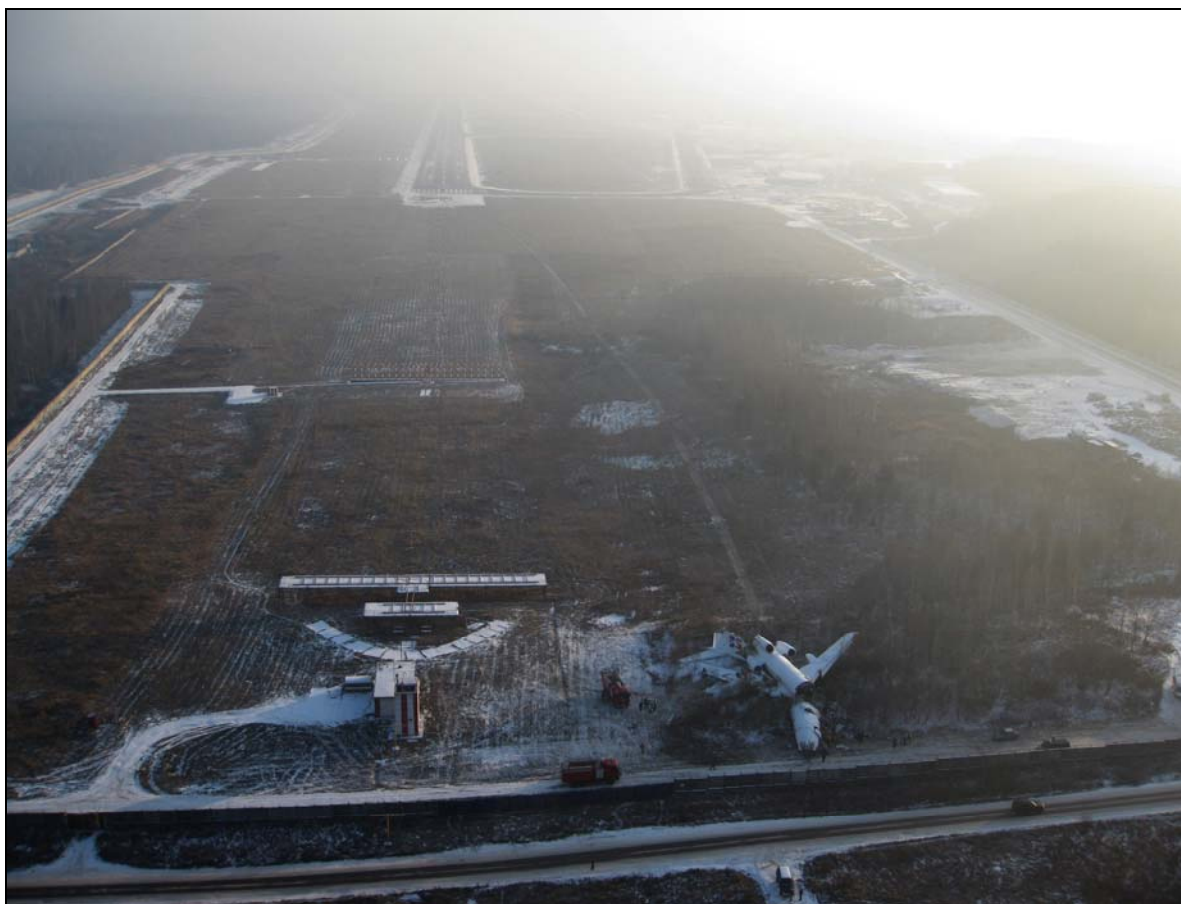
Рис. 15. Место АП, вид спереди.

Место АП расположено в концевой части лётного поля, прилегающей к выходному торцу ВПП-32R с курсом посадки 316° . Координаты носовой части фюзеляжа ВС (СК WGS-84): $55^\circ 25.266'$, СШ $37^\circ 54.723'$ ВД, превышение 170 м.

Местность в месте расположения разрушенного воздушного судна представляет собой пологую возвышенность искусственного происхождения (насыпь) с перепадом высот до 6 м, расположенную на удалении 800 м от выходного торца ВПП-32R, западнее продолженной оси ВПП-32R на 60 м. С южной и восточной стороны возвышенность заканчивается склонами крутизной до 30°...50°. Превышение возвышенности над концевой частью лётного поля составляет 4...6 метров. Возвышенность покрыта кустарниками и деревьями (преимущественно молодая берёза толщиной ствола в основании до 5...7 см) высотой до 10 метров.

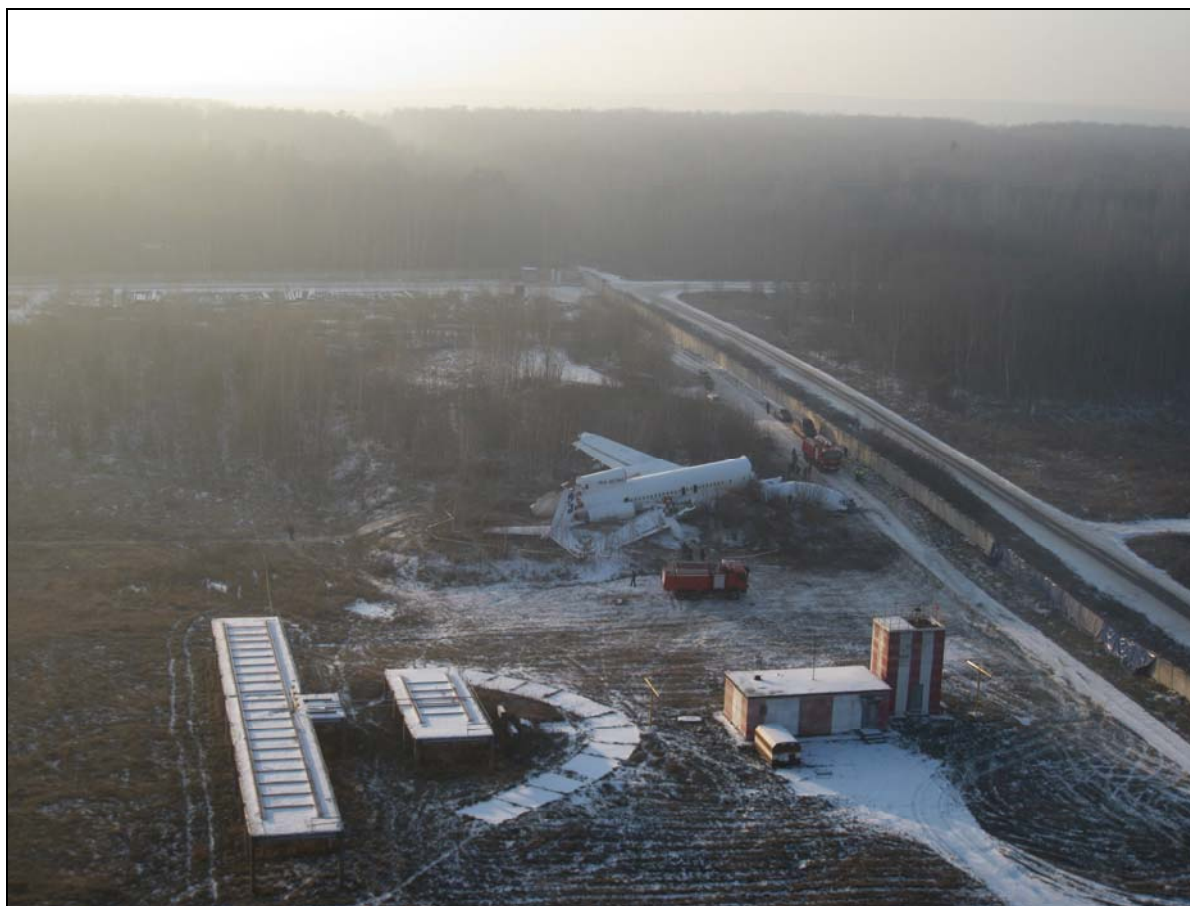
Рис. 16. Место АП, вид сбоку.

В результате падения самолета на землю его фюзеляж разрушился на две части в зоне шпангоутов №№ 32, 34. При этом от самолета отделилась правая плоскость крыла и киль вместе со стабилизатором и рулем высоты.

Отделившаяся передняя часть фюзеляжа располагается днищем на земле и деформирована в вертикальном направлении. Нижняя часть фюзеляжа разрушена. Задняя часть фюзеляжа находится в приподнятом над землей положении, опираясь при этом на развернутую вертикально тележку колес левой основной опоры шасси, а также на хвостовую часть и правый двигатель.

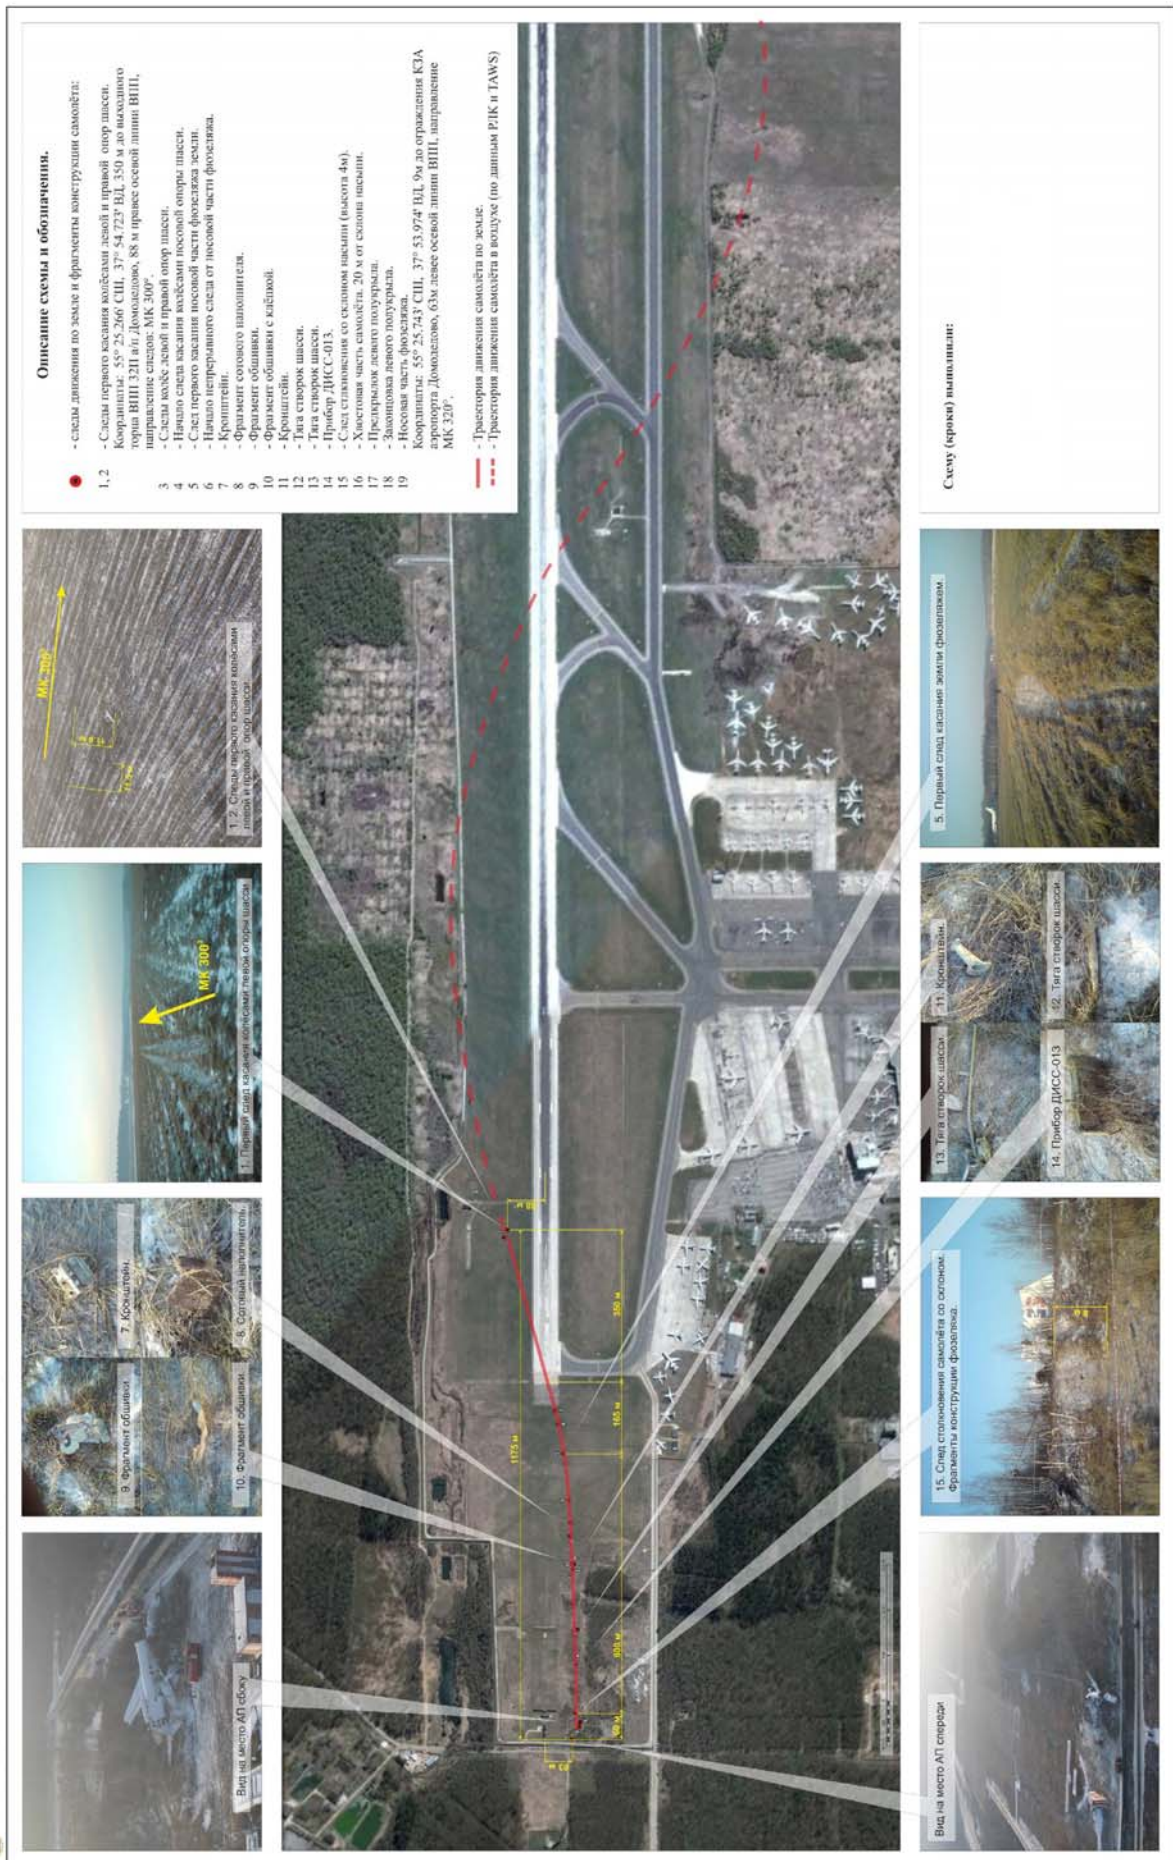
Рис. 17. Кроки места авиационного происшествия

Первое касание поверхности земли произошло колёсами левой основной опоры шасси самолёта на восточную часть грунтовой спланированной части лётного поля в 350 м до выходного торца ВПП-32R и в 88 м правее осевой линии. Координаты места первого касания: $55^{\circ} 25,266'$ СШ; $37^{\circ} 54,723'$ ВД.

Анализ расположения следов движения и фрагментов конструкции ВС указывает на то, что самолёт произвёл первое касание земли с небольшим левым креном практически без сноса с курсом $MK \approx 300^\circ$. Разрушения его конструкции в воздухе до этого момента не происходило. Движение самолёта по земле с пересечением ВПП происходило с курсом 300° на основных опорах шасси до момента опускания передней опоры шасси в 60 м за выходным торцом ВПП. В ходе движения по грунту после попадания в небольшую яму колёса передней опоры шасси оторвались от земли, и произошло повреждение с последующим доломом и складыванием передней опоры шасси, после которого самолёт двигался на основных опорах шасси и носовой части фюзеляжа. Развернувшись параллельно продолженной оси ВПП, самолёт двигался до столкновения со склоном возвышенности высотой 3...6 метров, в результате которого разрушился и остановился на склоне, в 9 метрах от ограждения аэродрома, пройдя в общей сложности

1175 метров от момента первого касания. В процессе движения по земле произошло частичное разрушение элементов конструкции и агрегатов носовой части фюзеляжа. Основные повреждения самолёт получил в результате столкновения со склоном, произошедшим со значительной поступательной скоростью.

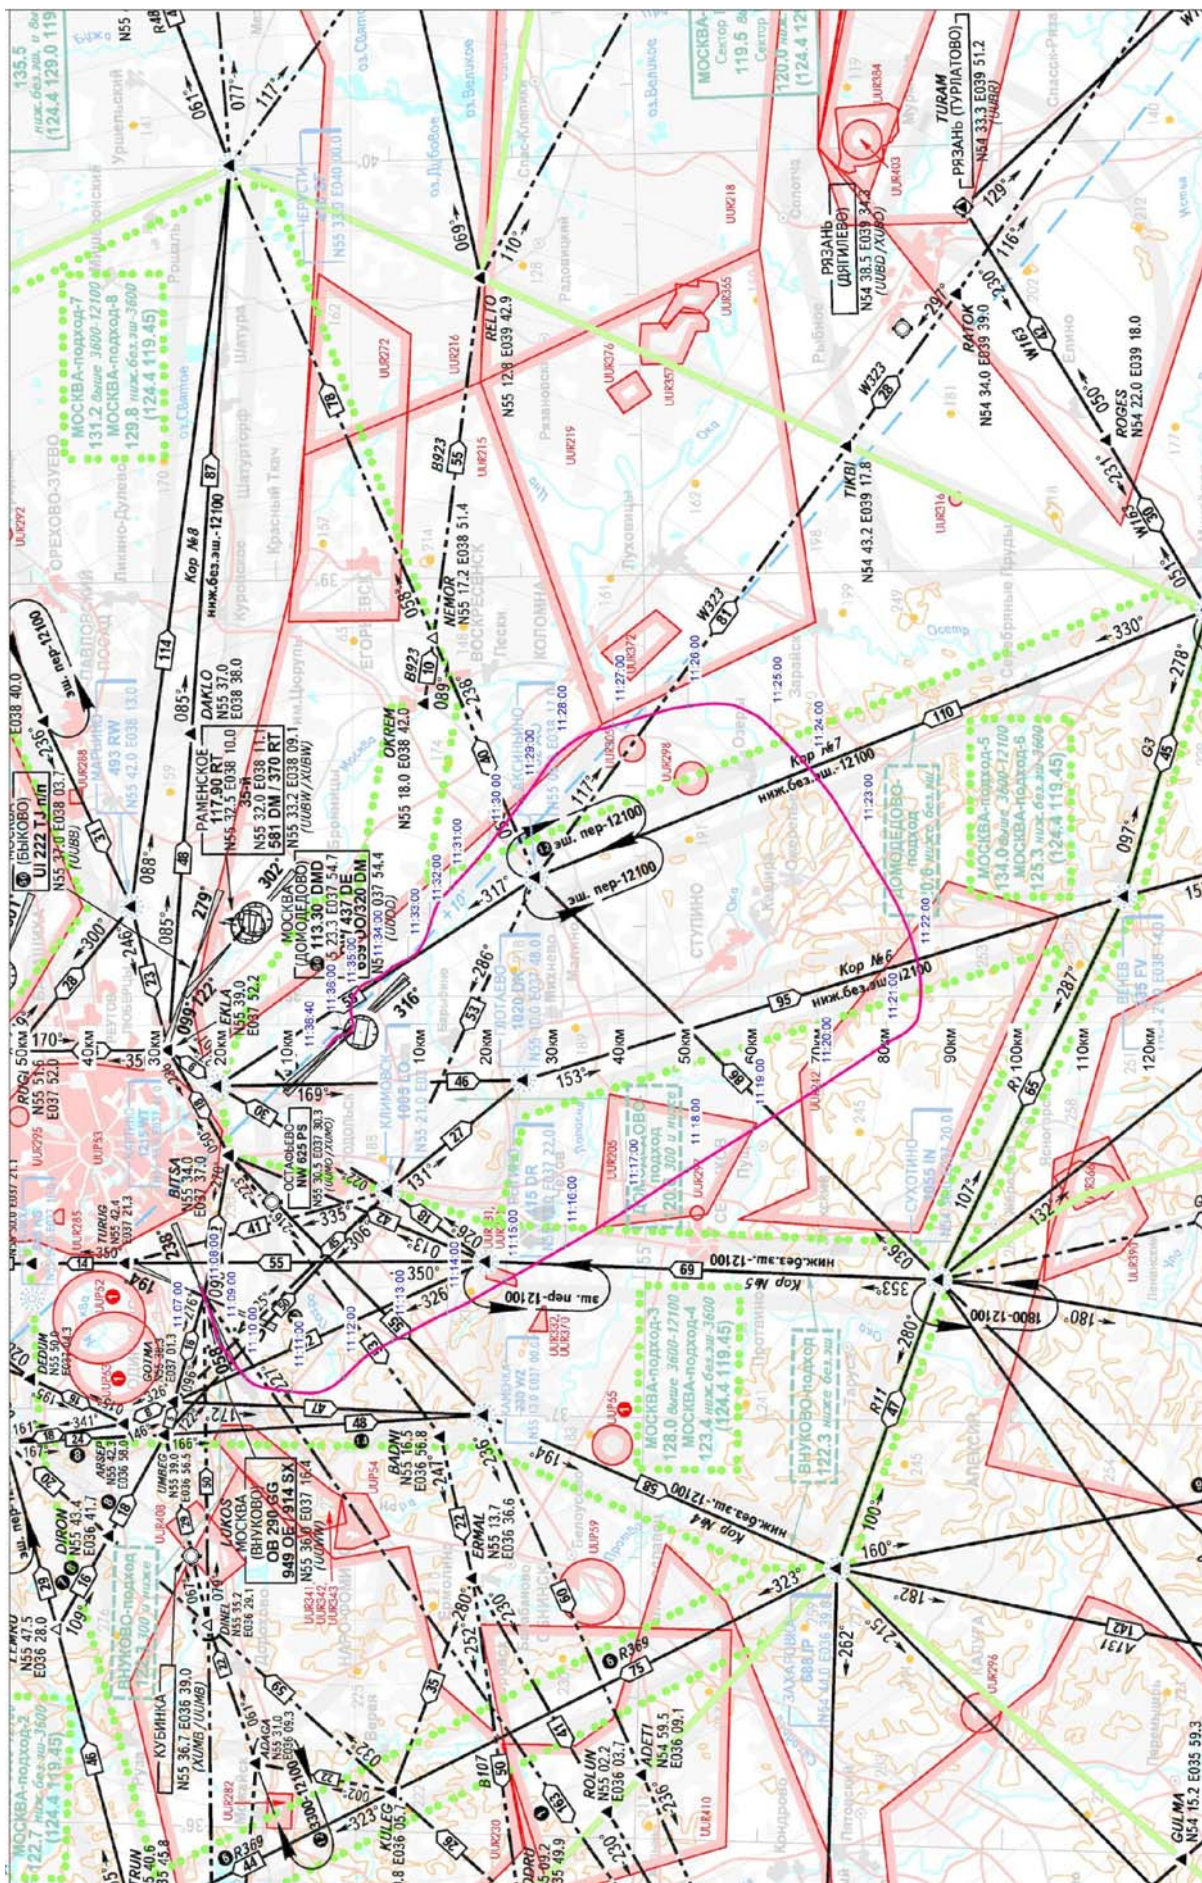
Рис. 24. Траектория полёта самолёта.

Расчет траектории полета самолета осуществлялся на основе информации системы МСРП-64 с привязкой к радиолокационным данным (РЛК), с учетом информации о прогностическом и фактическом ветре по высотам. На заключительном этапе полёта траектория полёта уточнялась с использованием данных СРППЗ. Результаты расчета приведены на Рис. 24.

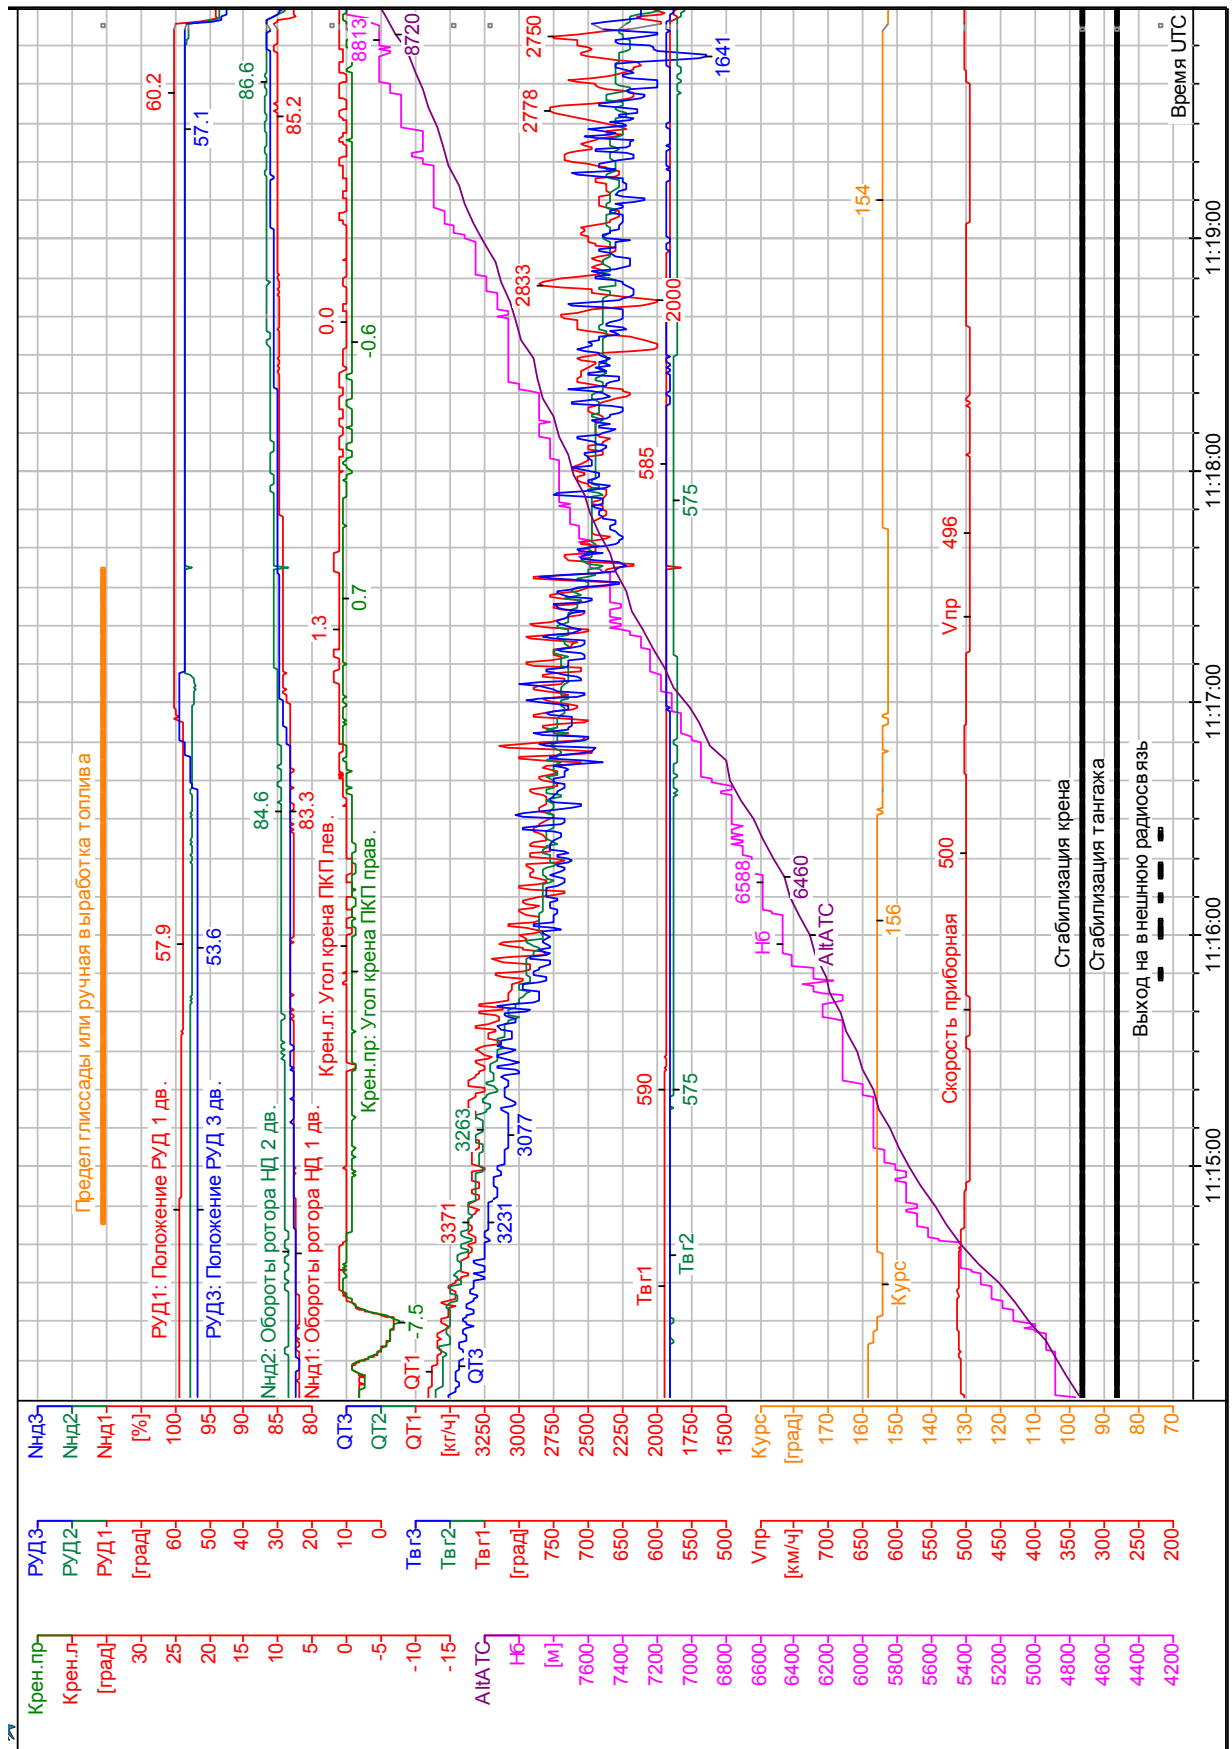
Рис. 28. Параметры полёта самолёта по данным МСРП-64. Набор высоты.

В 11:14:14 на высоте 5000 м бортинженер доложил о включенном состоянии насосов перекачки, а в 11:14:45 система МСРП-64 зарегистрировала появление разовой команды «Предел глиссады или ручная выработка топлива» (рис. 28). На данном этапе полета зарегистрированы следующие переговоры в кабине экипажа:

Ввиду того, что в данный момент времени шасси были убраны, прохождение разовой команды «Предел глиссады» было заблокировано реле включения сигнала ШАССИ ВЫПУЩЕНО. Поэтому можно утверждать, что на этом отрезке времени бортинженер использовал режим ручного управления перекачкой топлива из топливных баков самолета в расходный бак, переместив переключатель АВТОМАТ-РУЧНОЕ в положение РУЧНОЕ.

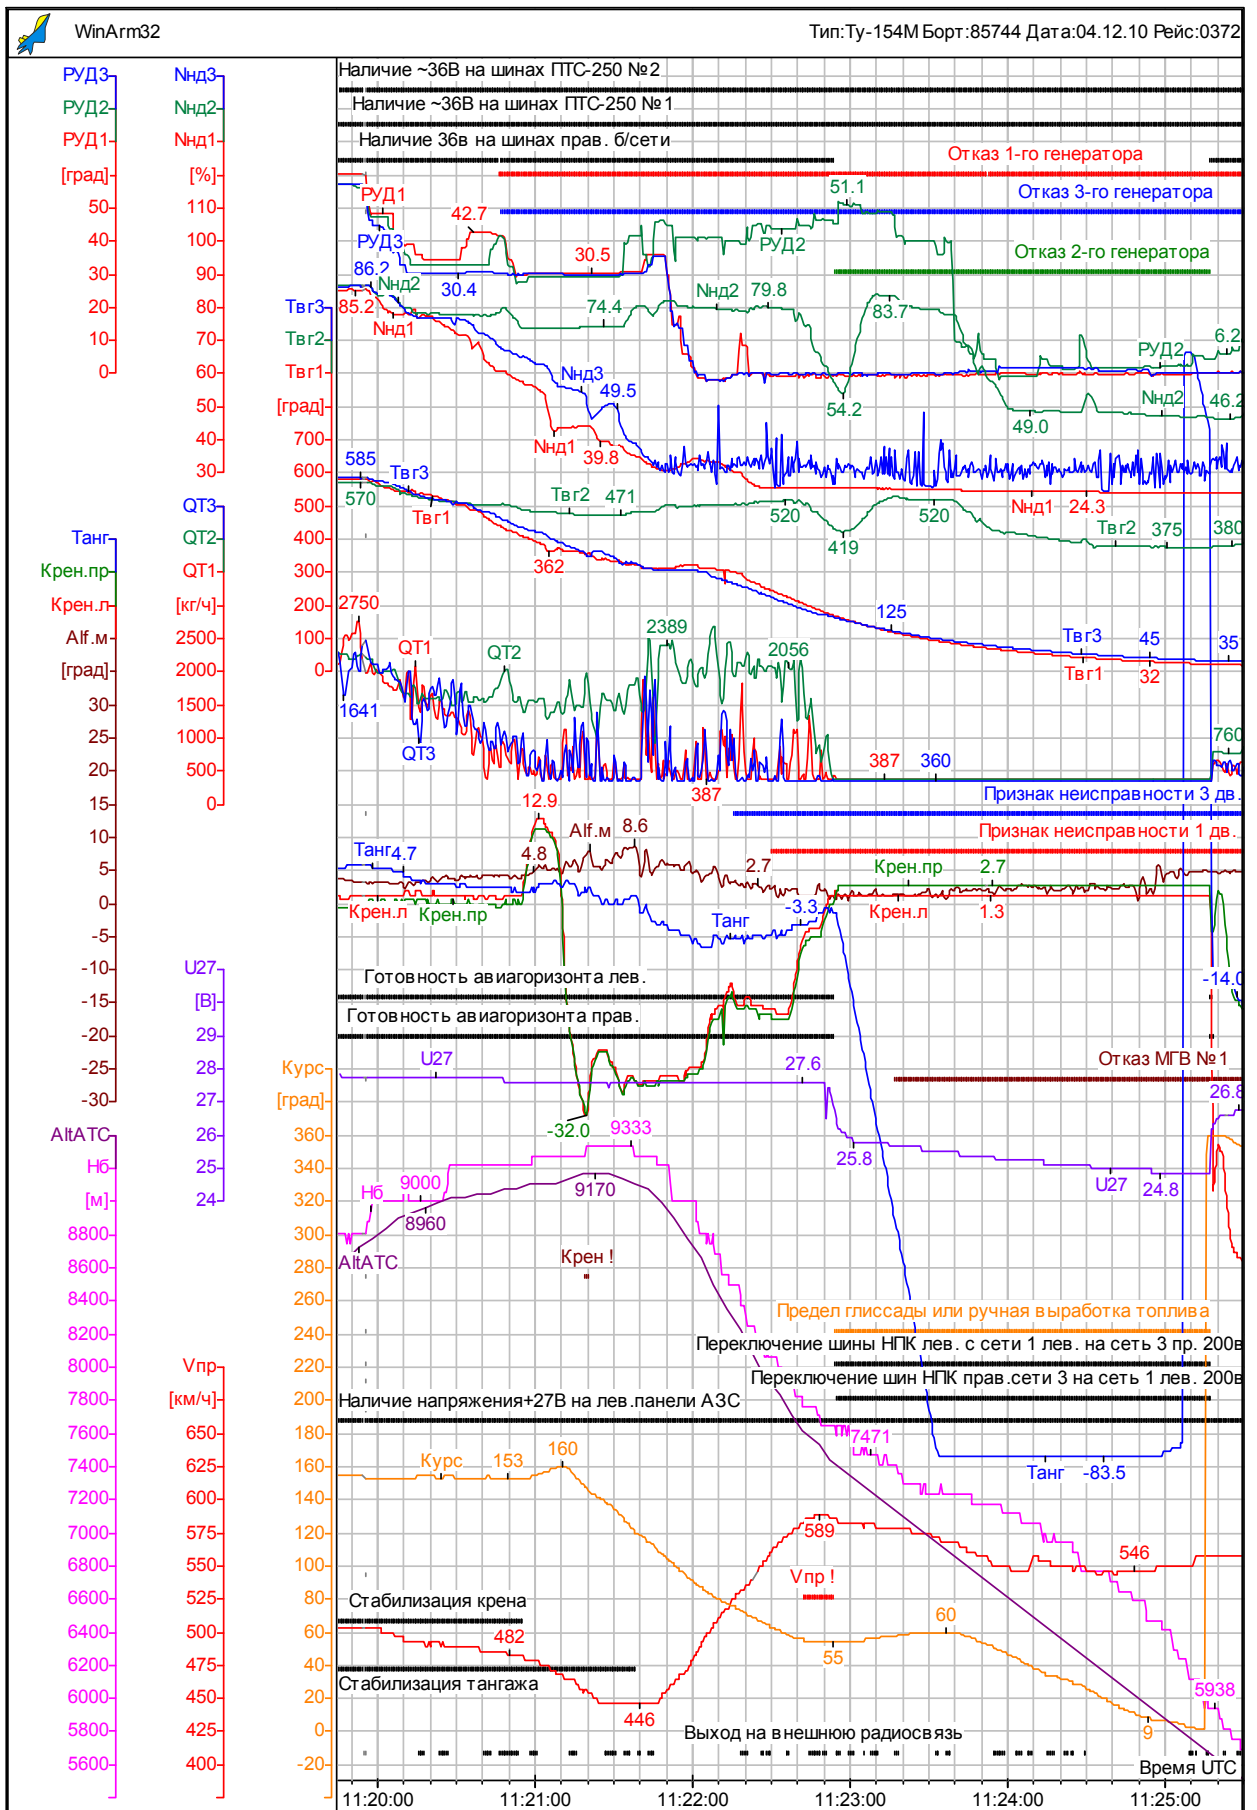
Рис. 29. Параметры полёта самолёта по данным МСРП-64. Падение оборотов двигателей.

Далее экипаж постепенно уменьшил режим работы двигателей, переместив РУД в положение $\approx 30^\circ$ (рис. 29). Указанное перемещение РУД оказало различное влияние на изменение параметров работы среднего двигателя № 2 и крайних двигателей № 1 и № 3.

В 11:20:46 на высоте 9100 м и удалении 110 км от аэропорта Внуково система МСРП-64 зарегистрировала сначала отказ 1-го генератора, а через 1 секунду отказ генератора №3 (рис. 29). При этом параметры работы СУ были следующими: $N_{НД1} = 60,7$ %, $N_{НД3} = 67,6$ %, $T_{ВГ1} = 440^\circ\text{C}$, $T_{ВГ3} = 460^\circ\text{C}$ и $Q_{Т} \approx 900$ кг/ч с колебаниями амплитудой до 600 кг/ч. К этому моменту других разовых команд, свидетельствующих об отказах

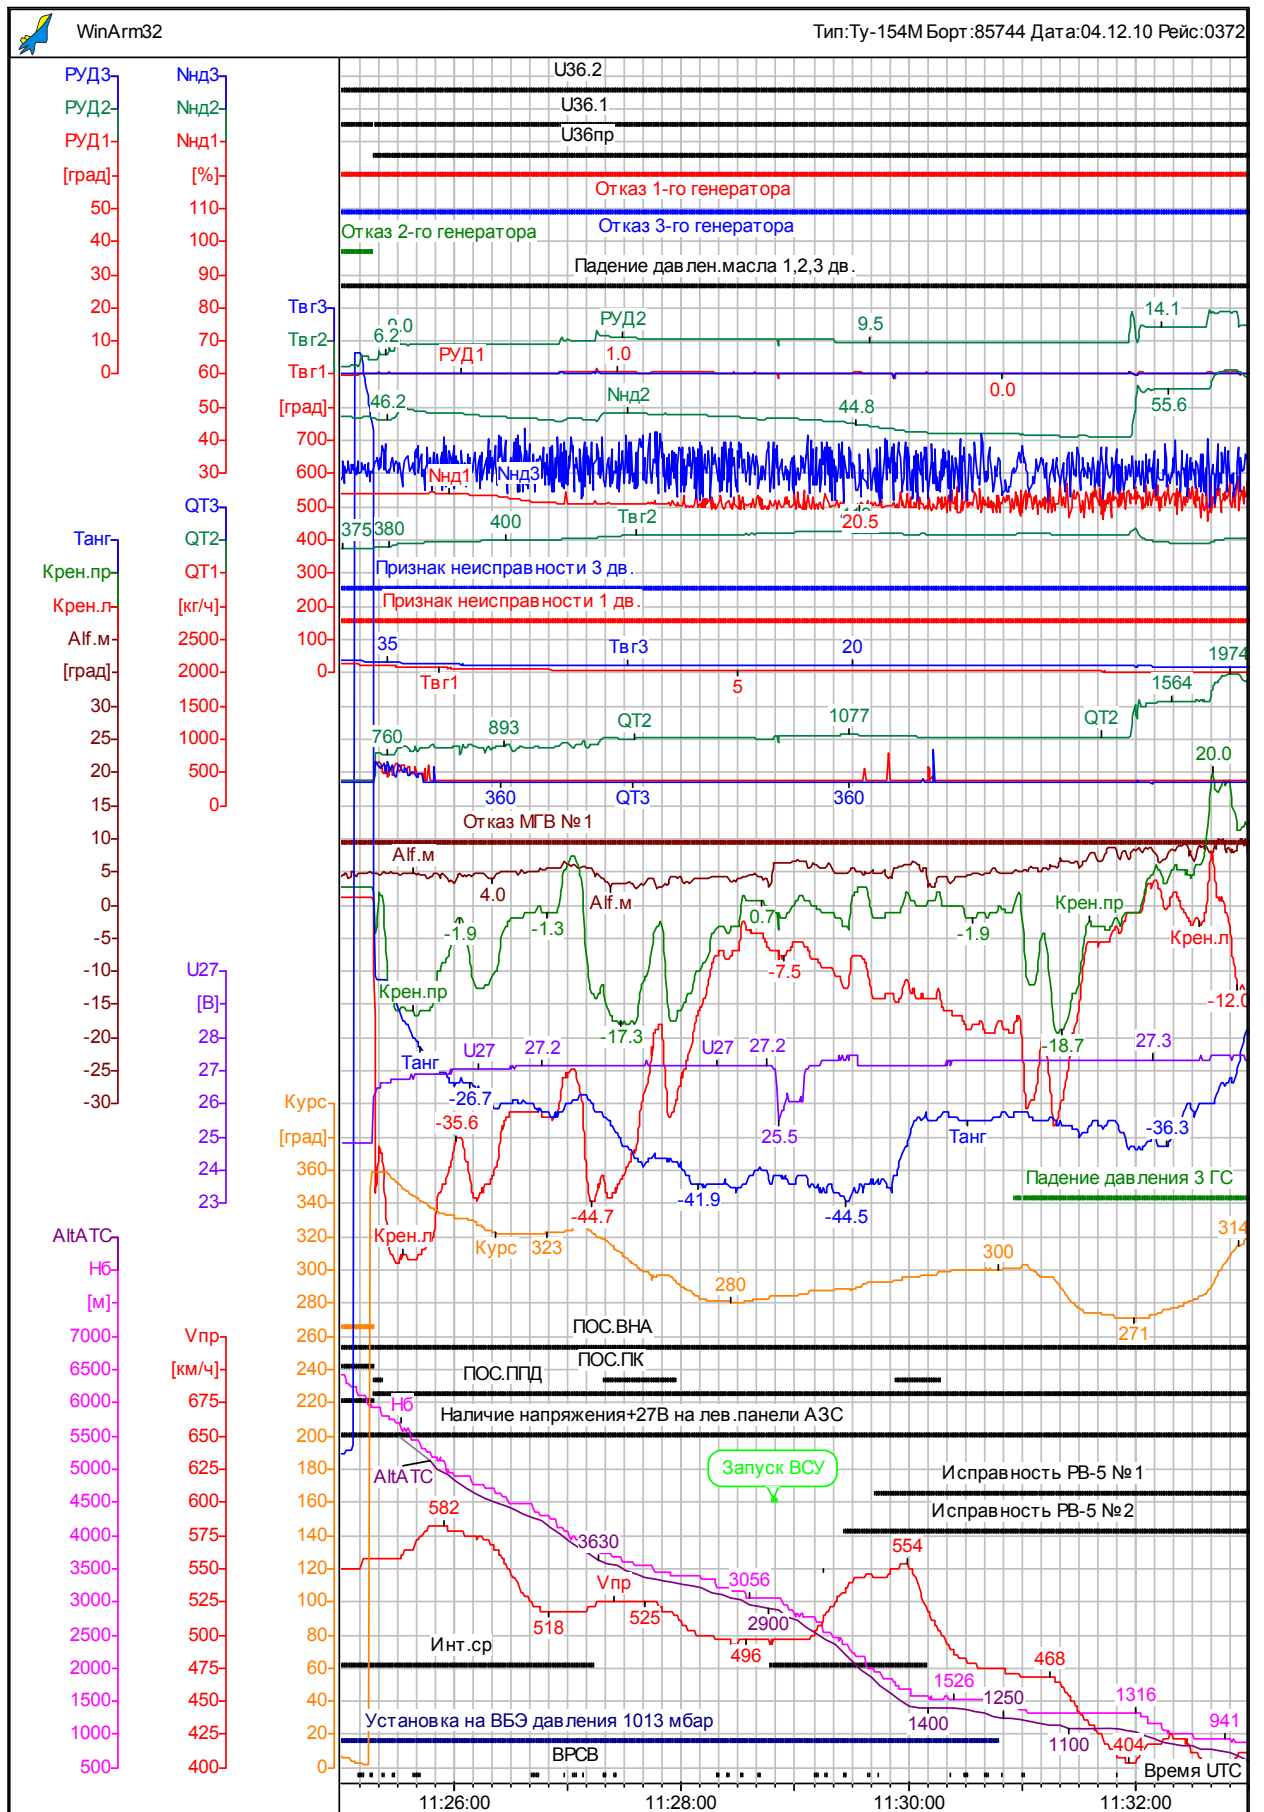
Рис. 30. Параметры полёта самолёта по данным МСРП-64. Снижение.

В 11:25 экипаж начал постепенно увеличивать режим работы второго двигателя, переведя РУД2 в положение 9° (рис. 30). К 11:25:30 обороты увеличились до 48 %, расход топлива до ≈ 900 кг/ч.

11:25:30,2 ШТ: *Авиагоризонты отказали, по резервному.*

Попыток восстановления работоспособности основных авиагоризонтов, в соответствии с разделом 6.6.2 РЛЭ, экипаж не предпринимал.

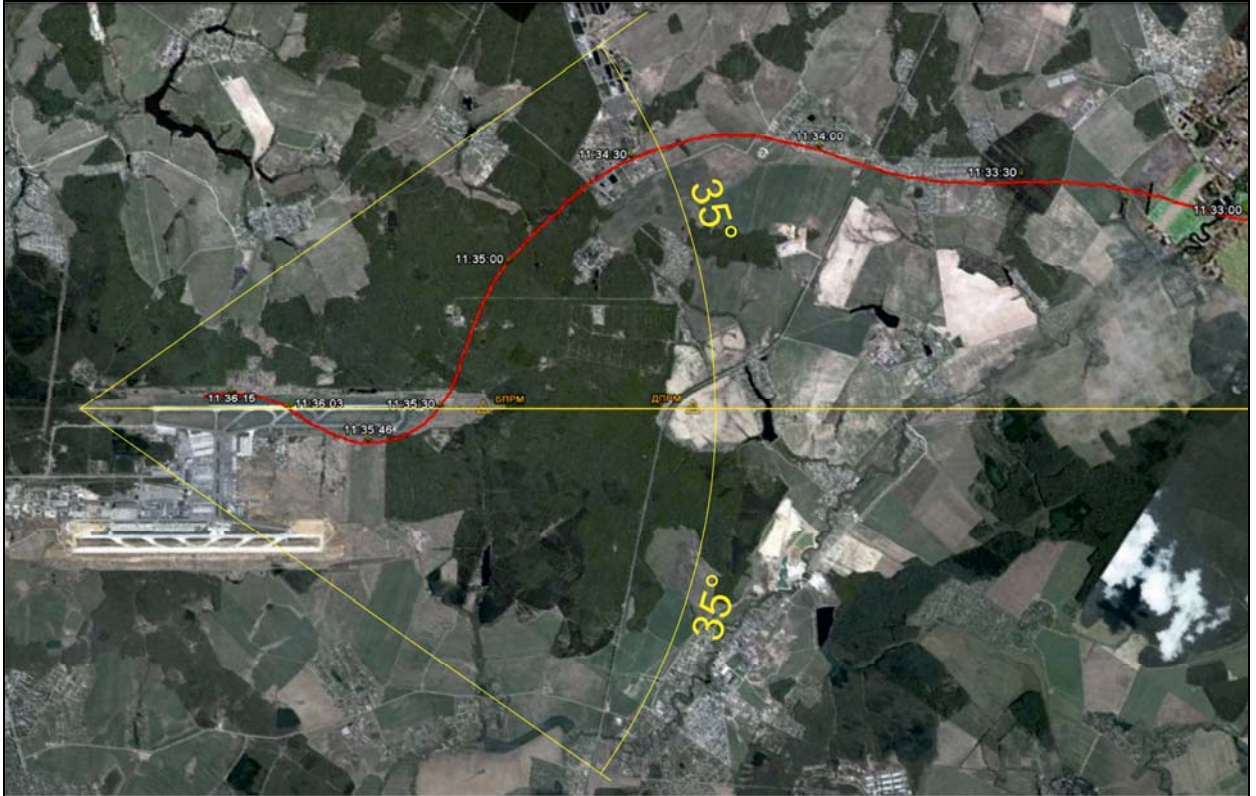
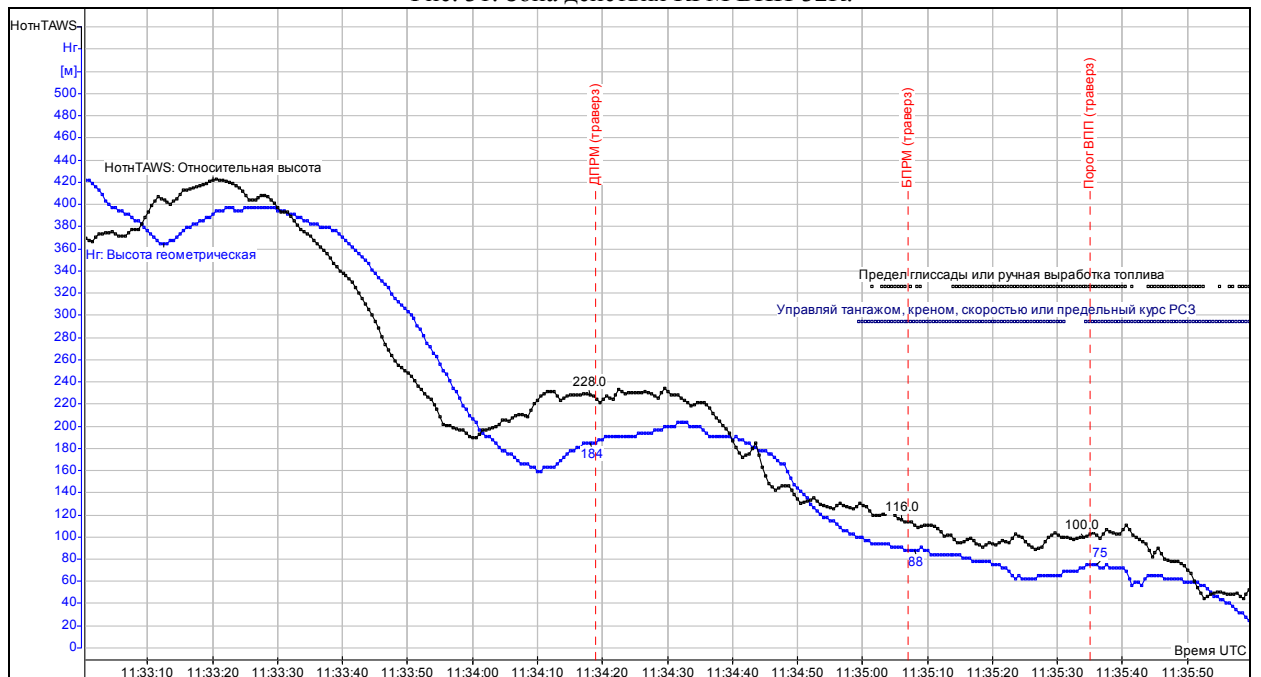
В 11:29:51,5 КВС обращает внимание штурмана на то, что нет показаний стрелок положения курсоглиссадной системы: «А курсоглиссадная не работает?». При обследовании кабины пилотов после АП на панели управления системой КГС была установлена частота ИЛС ВПП-32R. В 11:35 системой МСРП последовательно регистрируются разовые команды «Управляй тангажом, креном, скоростью или предельный курс РСЗ» и «Предел глиссады или ручная выработка топлива» (рис. 32), свидетельствующие о включении КГС и нахождении самолёта в зоне действия

курсоглиссадной системы с отклонением от равносигнальной зоны за установленные пределы. К данному моменту времени самолёт уже давно находился в зоне действия курсового и глиссадного маяков системы ИЛС ВПП-32R, и практически одновременное появление данных разовых команд может свидетельствовать о настройке частоты ИЛС на самолёте только в 11:35, когда самолёт находился на траверзе БПРМ, на удалении около 1 км от торца ВПП-32R (рис. 31).

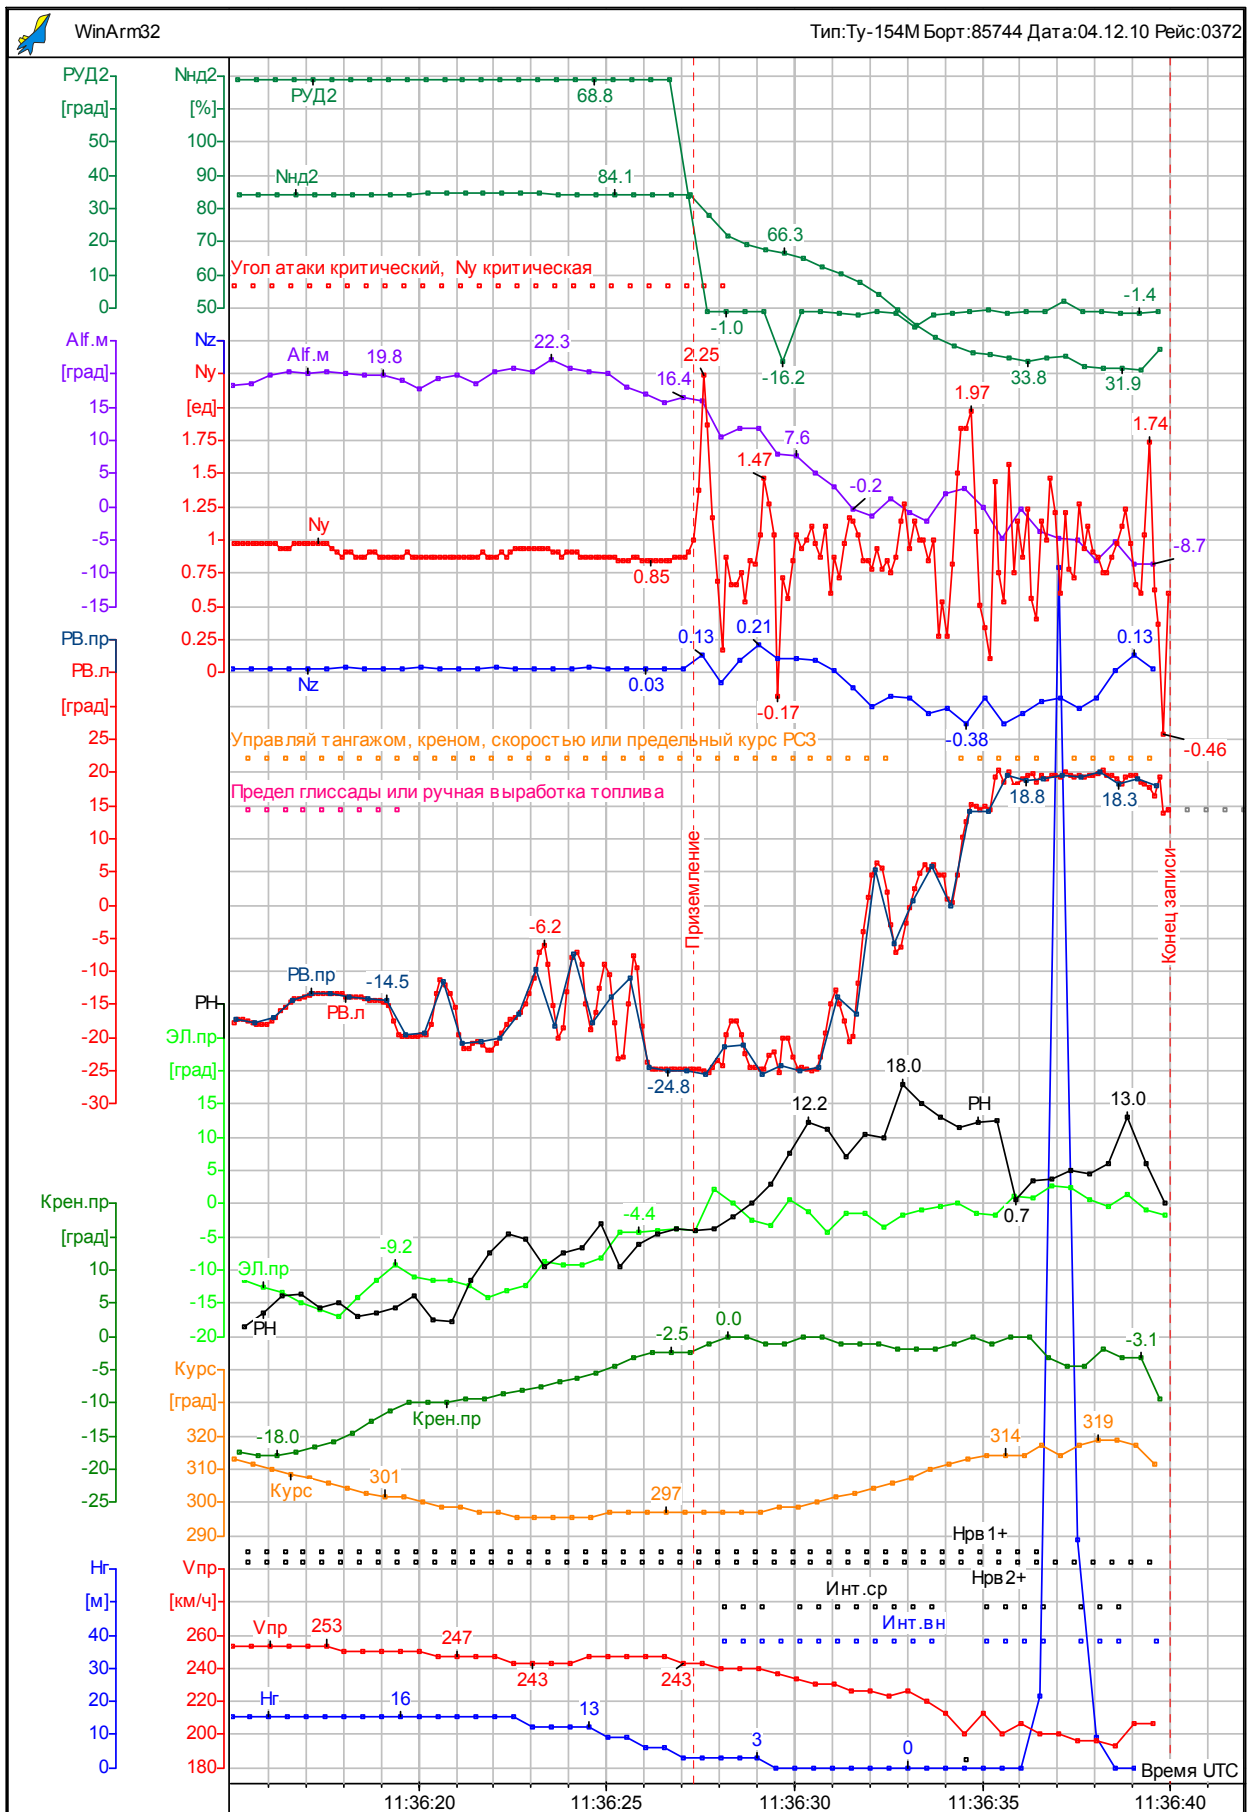
Рис. 34. Параметры полёта самолёта по данным МСРП-64. Посадка.

В 11:36:23 местный угол атаки самолёта увеличился до 22° (рис. 34), после чего самолёт начал снижение с вертикальной скоростью до 3 м/с. За 1,5 секунды до касания экипаж отклонил колонку штурвала «на себя» до упора ($PB = -25^\circ$).

В 11:36:26,5 РУД двигателя № 2 был резко переведен в положение 0° (Малый газ). Через одну секунду произошло приземление самолета.

Самолёт коснулся земли колёсами основных стоек шасси практически без крена на удалении 350 м до выходного порога ВПП 32R и в 88 м правее ее оси с курсом $MK=297^\circ$. Приборная скорость в момент касания составляла 243 км/ч, местный угол атаки 16° . Максимальная вертикальная перегрузка в момент приземления составила 2,25ед. по данным МСРП-64 и 3,5ед. по данным КЗ-63. Максимальная боковая перегрузка, зарегистрированная МСРП-64 при приземлении, составила 0,13ед. Процесс касания самолёта сопровождался появлением интенсивного шумового фона на записи МАРС-БМ.
