МЕЖГОСУДАРСТВЕННЫЙ АВИАЦИОННЫЙ КОМИТЕТ
КОМИССИЯ ПО РАССЛЕДОВАНИЮ АВИАЦИОННЫХ ПРОИСШЕСТВИЙ

ОКОНЧАТЕЛЬНЫЙ ОТЧЕТ
ПО РЕЗУЛЬТАТАМ РАССЛЕДОВАНИЯ АВИАЦИОННОГО ПРОИСШЕСТВИЯ

Вид авиационного происшествия	Катастрофа
Тип воздушного судна	Самолет Ту-154М
Государственный регистрационный опознавательный знак	РА-85744
Владелец	Компания «Римос Лимитед»
Эксплуатант	ОАО «Авиалинии Дагестана»
Авиационная администрация	Южное межрегиональное территориальное управление воздушного транспорта Росавиации
Место происшествия	Российская Федерация, аэродром Домодедово. Координаты: 55°25,266' СШ, 37°54,723' ВД
Дата и время	04.12.2010, 11ч 36 мин UTC (14ч 36 мин местного времени), день

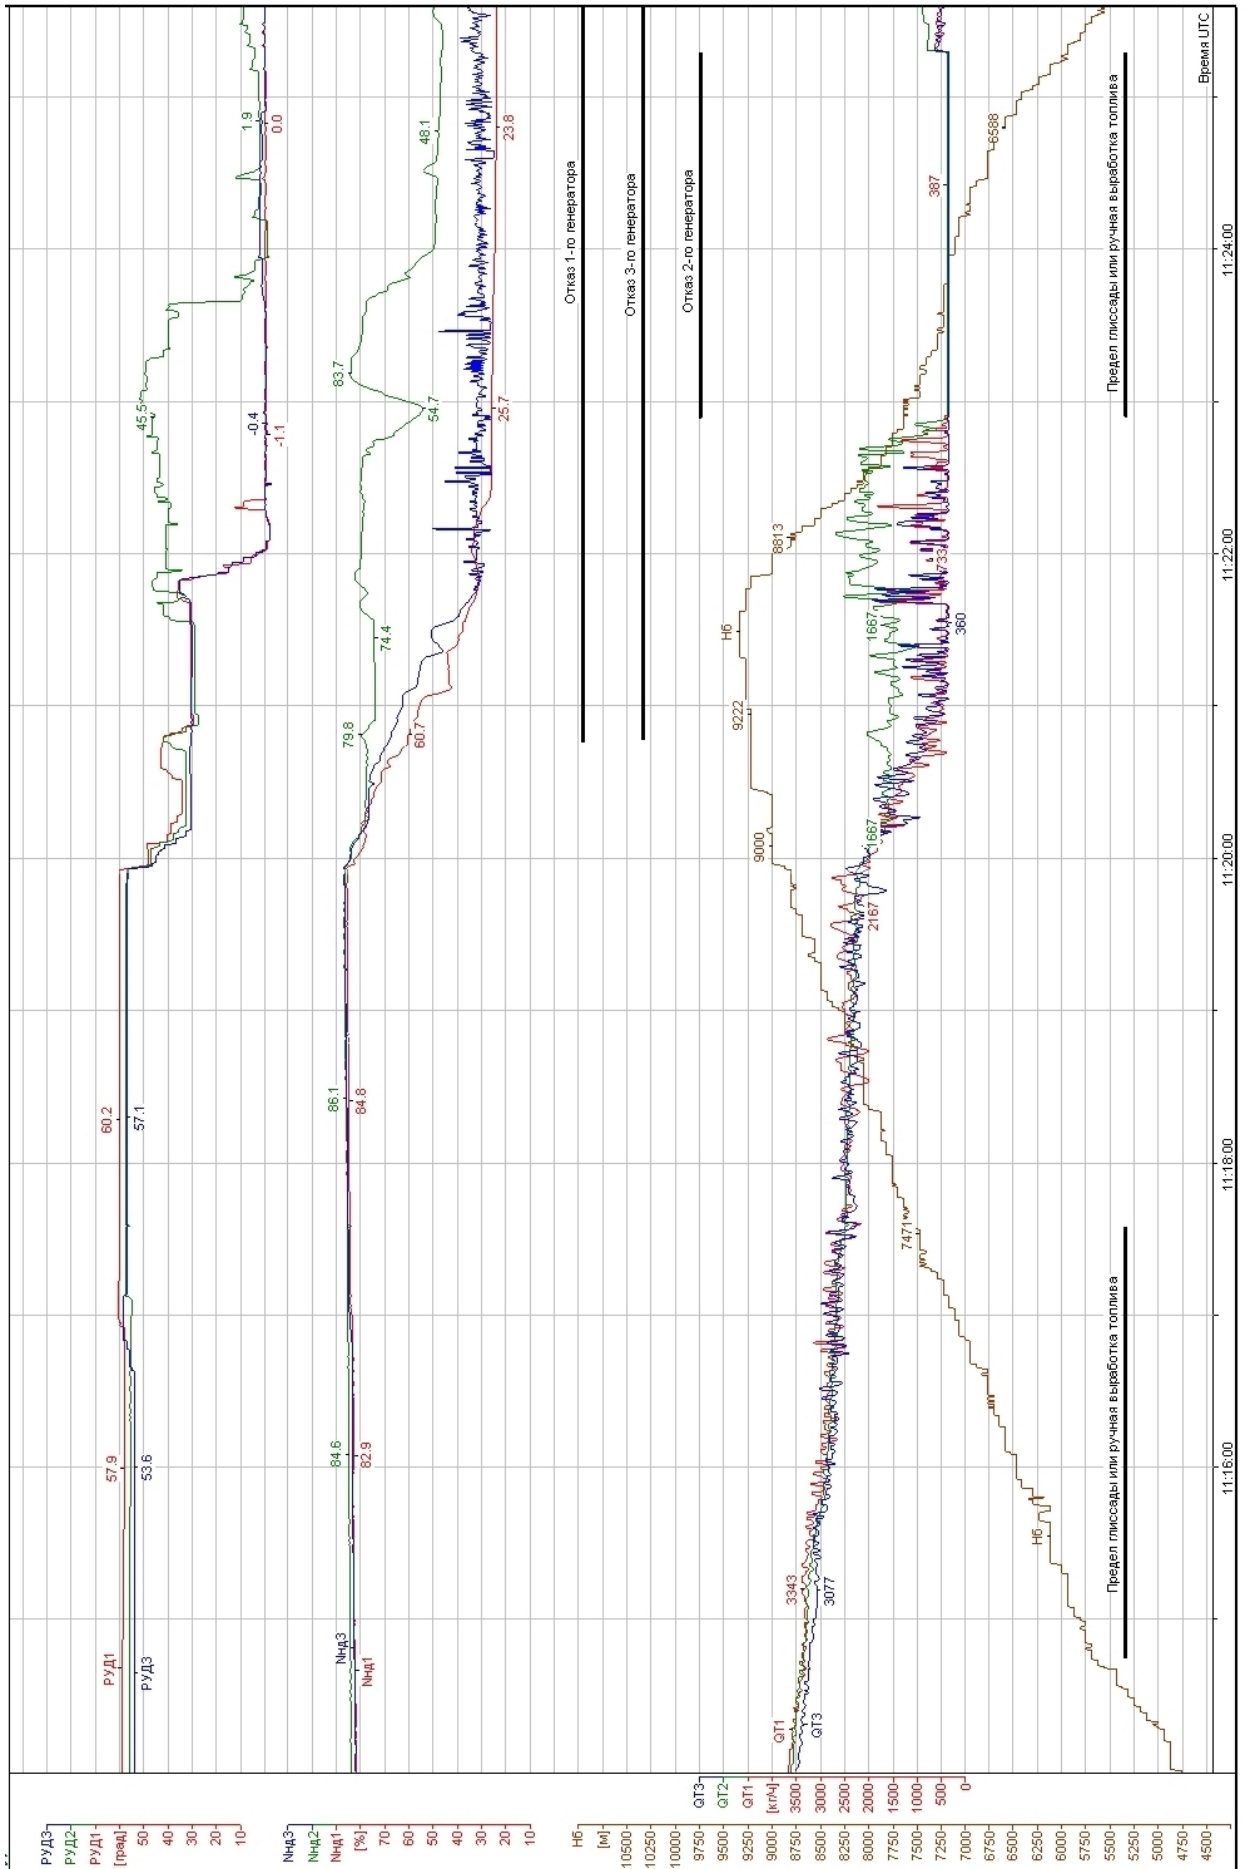
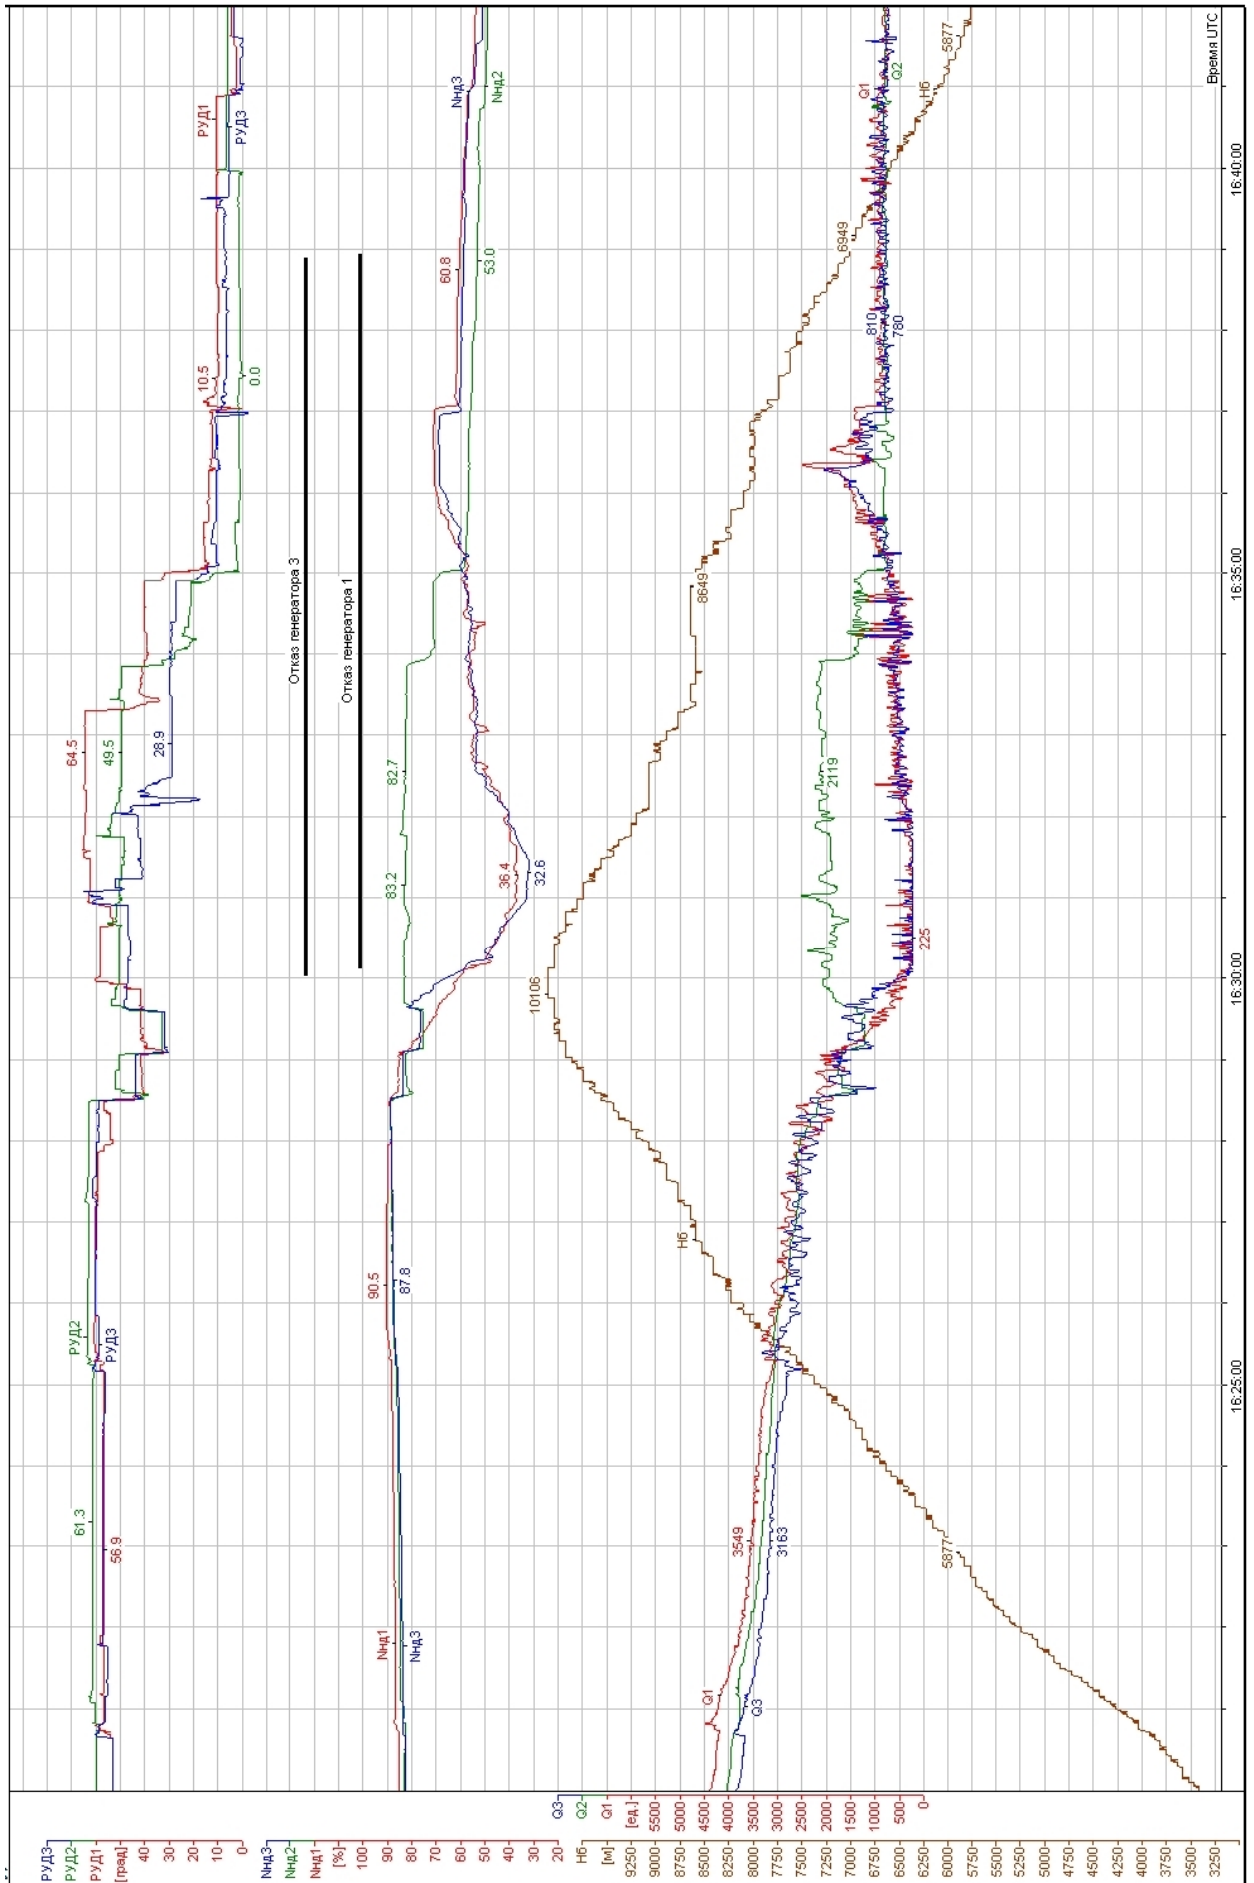
Важно отметить, что в Заключении по результатам расследования серьезного инцидента с самолетом Ту-154М RA-85661, в качестве первого фактора инцидента, отмечается «непреднамеренное выключение бортинженером всех четырех насосов подкачки расходного бака, возможно, при выполнении операций, связанных с межбаковой перекачкой топлива в процессе набора высоты 4000 м, что привело к падению давления топлива и неустойчивой работе двигателей № 1 и № 3, сопровождавшейся уменьшением режима работы двигателей ниже оборотов малого газа».

Анализ этих записей позволяет выделить ряд общих признаков, присущих характеру изменения мгновенного расхода топлива и частоты вращения РНД двигателей в особых ситуациях в полете, возникших в упомянутых авиационных событиях.

1. В обоих случаях пульсации мгновенного расхода топлива начали наблюдаться после набора высоты 6000...7000 м.

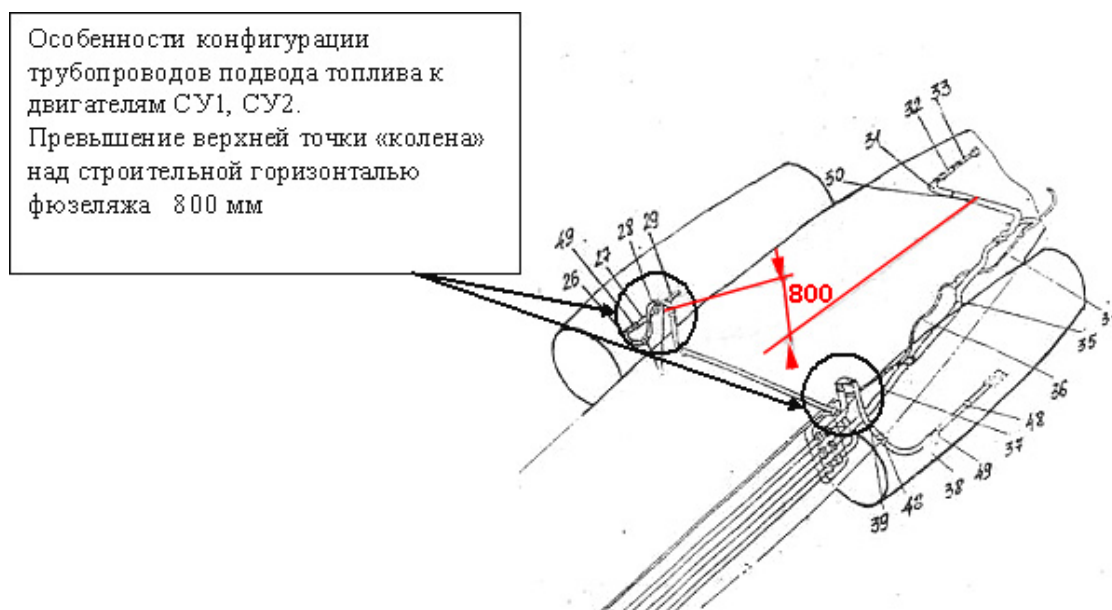
Рис. 37. Схема прокладки топливных трубопроводов к двигателям самолета Ту-154М

2. В ходе расследования катастрофы самолета Ту-154М RA-85744 установлено, что особенности реакции двигателей №№ 1 и 3 и двигателя № 2 самолета на выключение подкачивающих насосов ЭЦН-325 расходного бака могут быть обусловлены, скорее всего, особенностями прокладки топливных трубопроводов к разным двигателям.

Так, трубопроводы подвода топлива к двигателю № 1 и № 3 имеют в своем составе вертикальное колено, верхняя точка которого возвышается над верхним уровнем расходного бака примерно на 1000 мм. Наличие вертикальных участков трубопроводов, помимо связанных с резким искривлением трубопроводов дополнительных потерь давления топлива (гидравлических потерь), может приводить к активизации образования пузырей выделившегося в топливе воздуха.
