東京最南部地震調査報文

# 東京最南部地震調査報文

農商務技手 赤木 健

# 東京府東部地震調査報文

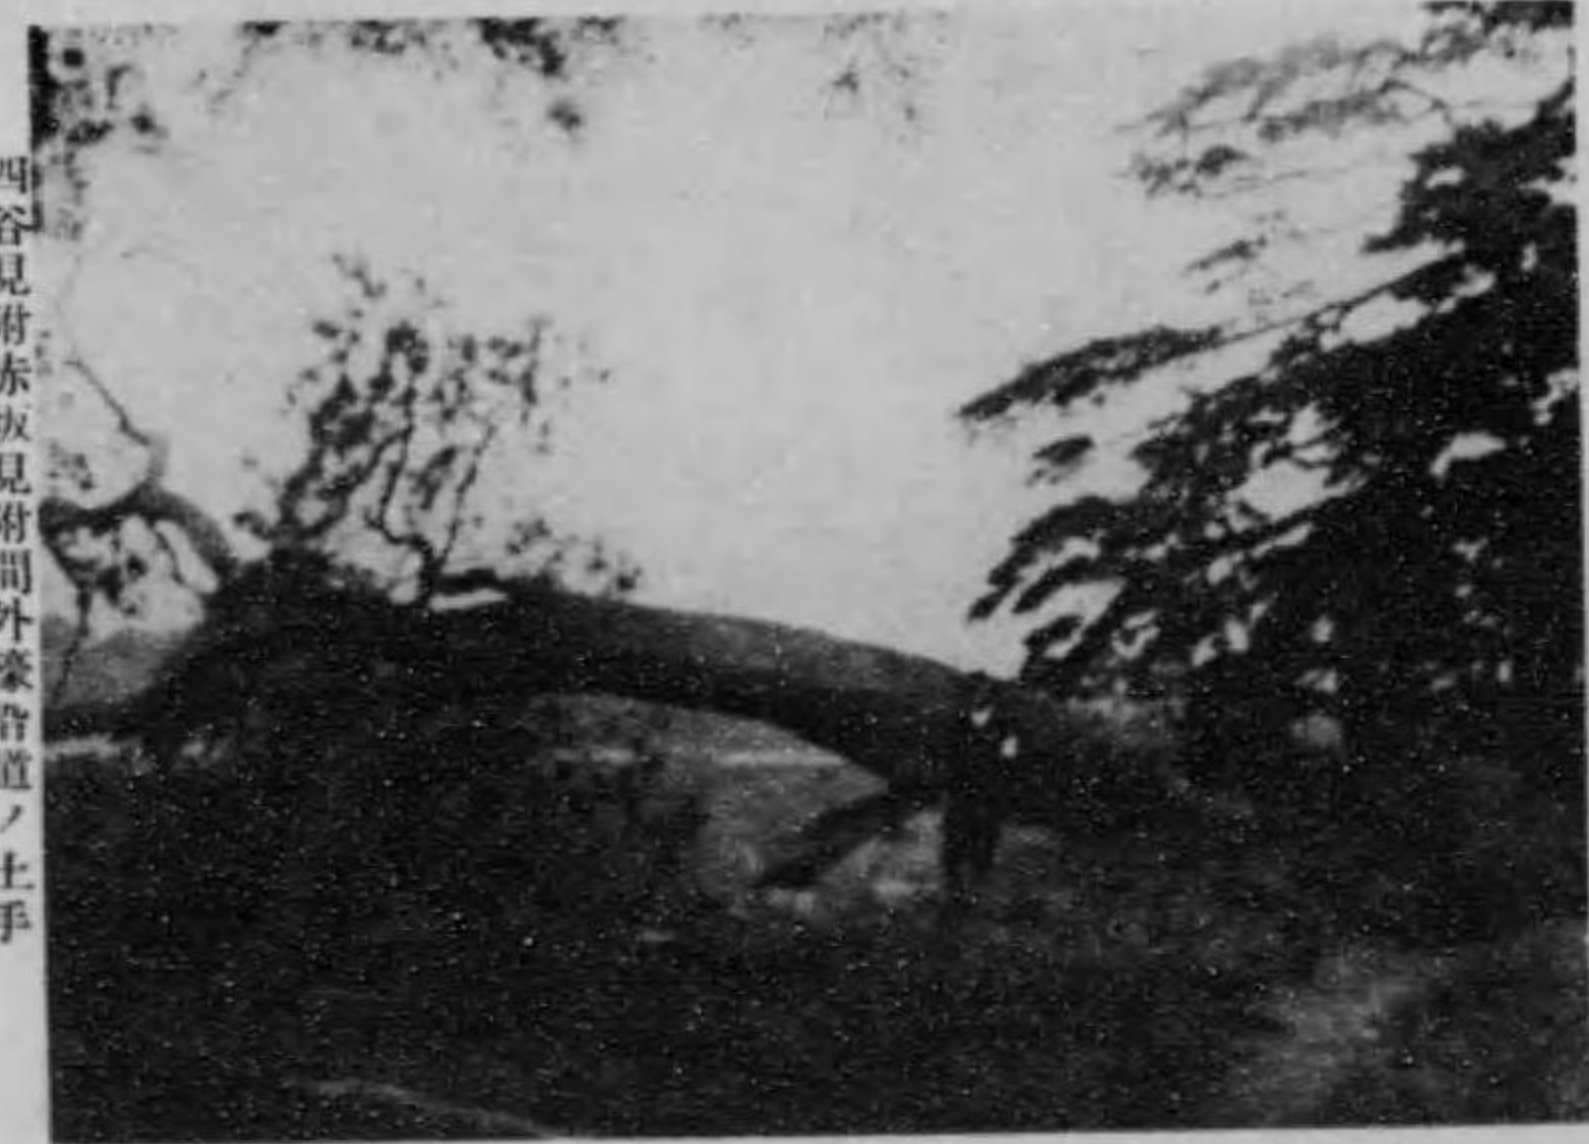
第三圖  
樹木ノ顛倒

四谷見附赤坂見附間外濠沿道ノ土手

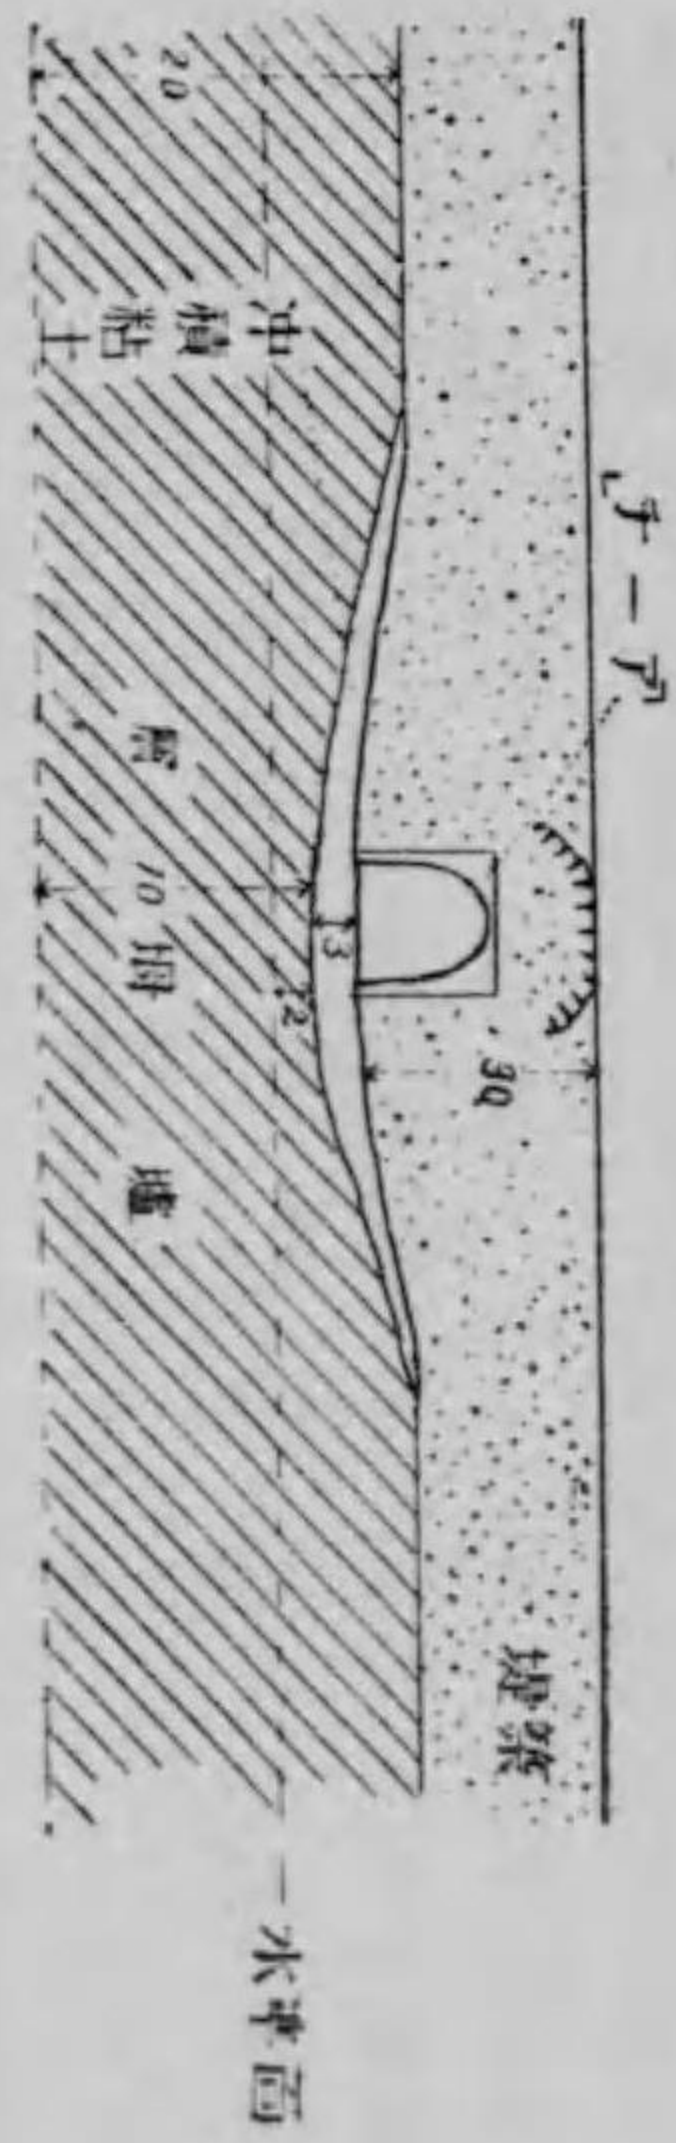
第十九圖

「アーチ」ハ厚サ約三尺ノ沖積層粘土上ニ築ケルモノニシテ該粘土ノ下ニハ厚サ約十尺ノ壩母層アリ、水準面ハ壩母層ノ最上部ヨリ約二尺ノ下ニアルヲ以テ沖積層粘土ハ常ニ水分ニ富ミ地盤軟弱ニシテ「アーチ」ノ破壊ヲ容易ナラシメタルモノ、如シ、崩

壊箇處附近ノ地形及地質ハ第十九圖ノ如シ

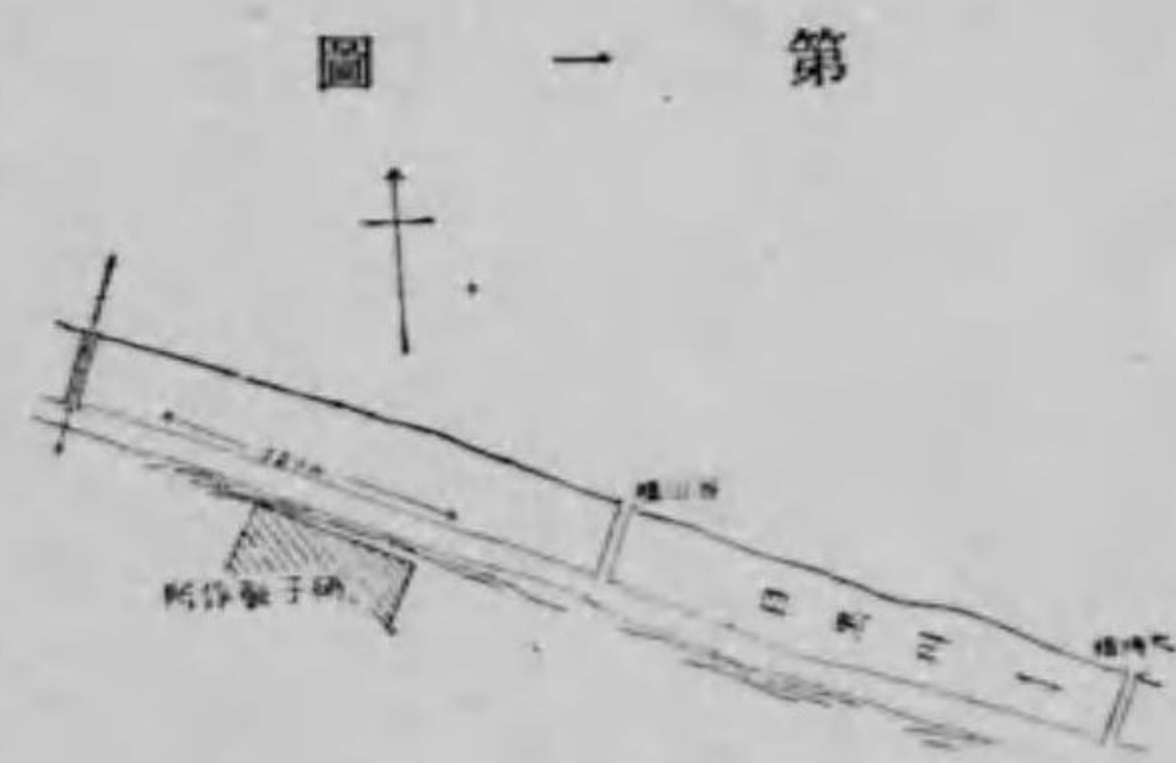
土地ノ龜裂 目黒川流域ナル大崎橋、谷山橋附近ニ於テ三條乃至六條ノ龜裂存在シ方向ハ河岸(道路)ニ平行、幅〇六米以下、長サ最長一二〇米、深サ〇三米乃至〇五米、河中ニ沁リ落チテ落差〇三米餘ニ達スルモノアリ、龜裂ハ道路ニ沿ヒ河中ニ沁落シタルモ未タ崩壞スルニ至ラス(第一圖)

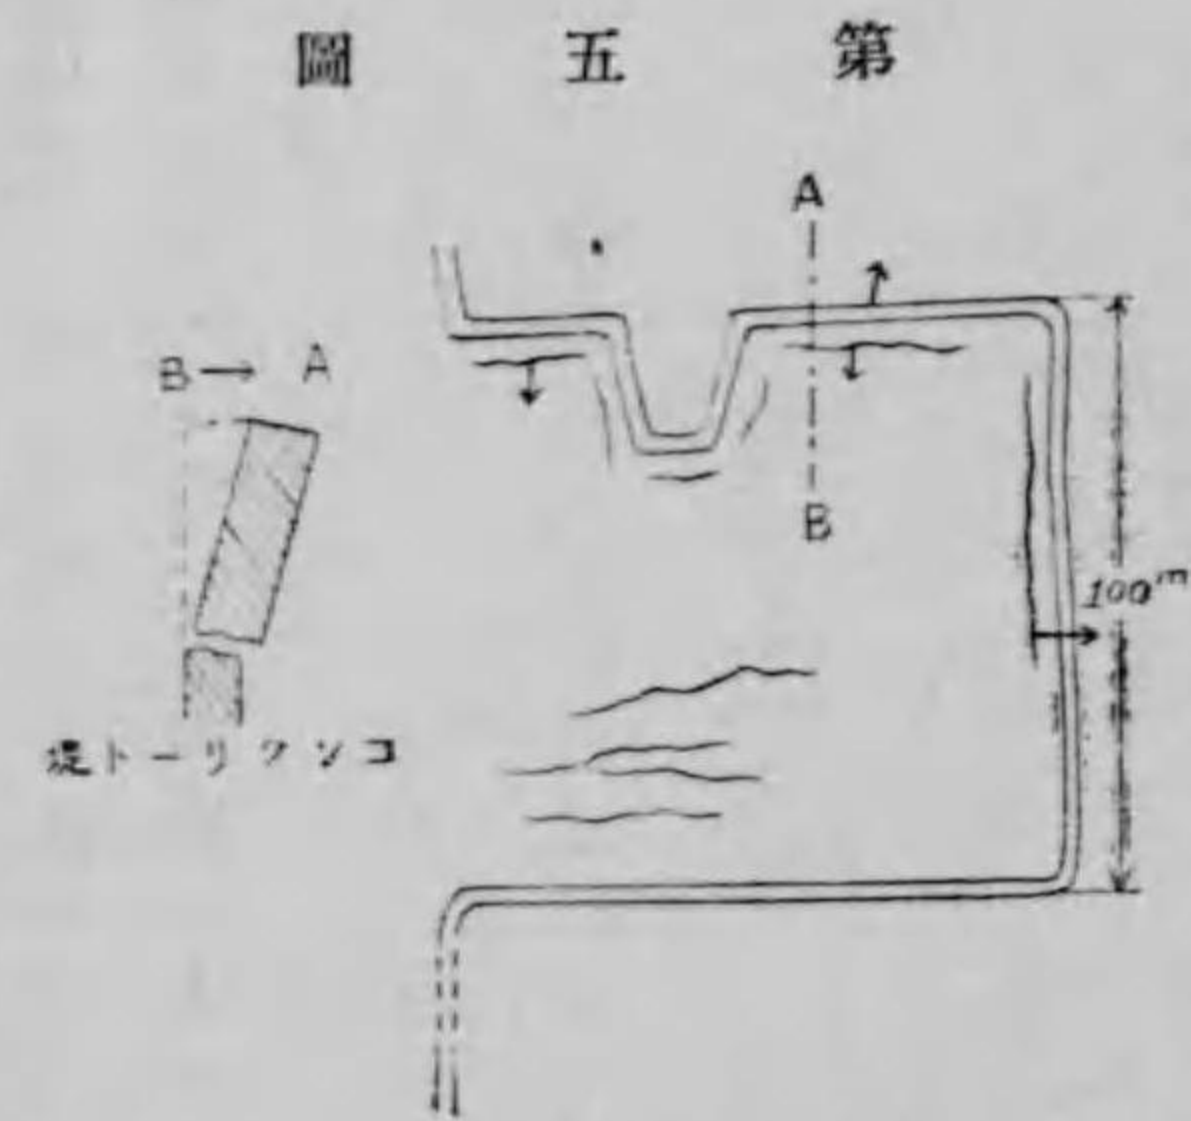
硅藻土工業株式會社構内ニ東西及南北ニ走ル龜裂アリテ東西ニ走ルモノニシテ大ナルモノ四條、南北ニ走ルモノニシテ大ナルモノ三條アリ  
幅ノ最大ナルモノハ約〇・五米、深サ〇・四米以下ノモノ多ク長サハ最大ナルモノ八〇米餘ナリ  
千代田鑄工株式會社東岸ノコンクリート堤ノ内側ニ沿ヒテ東西ニ走ル二條ノ龜裂アリ、幅ハ〇・三米、長サ七〇米、深サハ〇・三米以下ナリ
