笛吹川左岸 山梨縣東八代郡上曾根村大字上曾根堤防震災復舊工事圖 (其二)

第一章 東京市運河（附圖第一乃至第三第五及び写真第一乃至第五十一参照）

本市河川運河に於ける震害の調査は主に沿岸並にその附屬物の被害、河底及び水位の變化を鮮明にし併てその理由を考察し今後の施設に就き参考に資せんとするにあり。

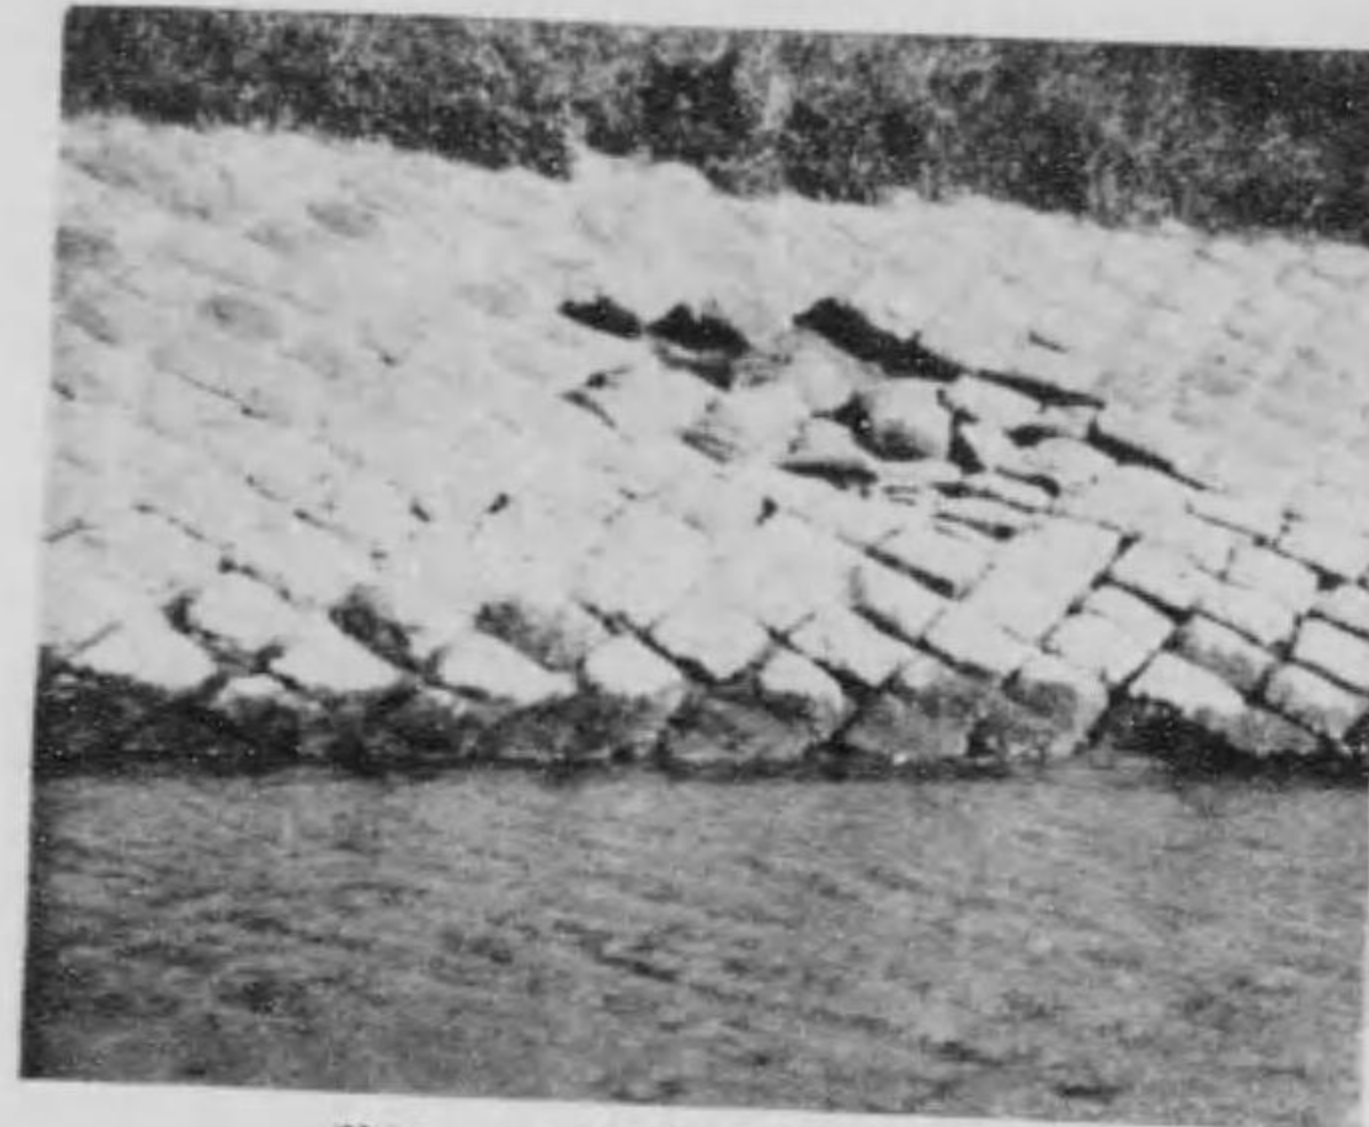
寫真第二

荒川 本所區向島小梅町向島堤防

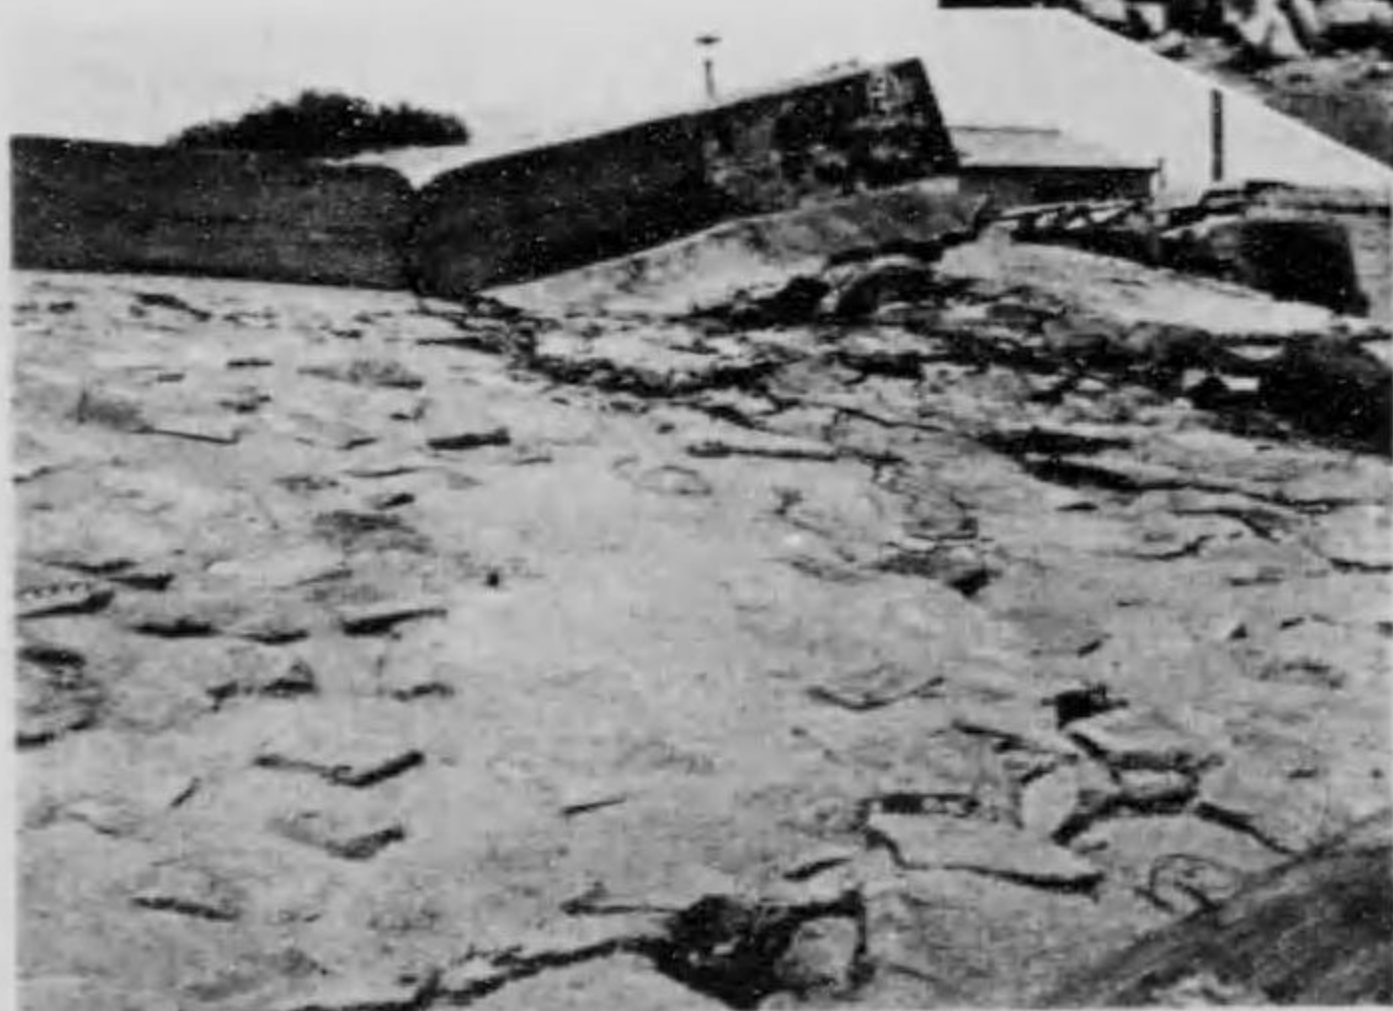
寫真第六

本護岸は緩勾配なるため法長比較的長きも被害少なく只所々陥没及び龜裂せる所あるに止まり大被害と認むべきものなし。これ等の被害は張石下の地盤の特に軟弱なる所に起りしものにして基礎より護岸全體が滑落せる所 2,3 あるもその被害甚しからず。而して本護岸に於ても終端又は凸出部の所及び隅角に於てはその被害大なり。

汐濱川 深川區鹽濱町大横川南支川合流點張石防波堤護岸

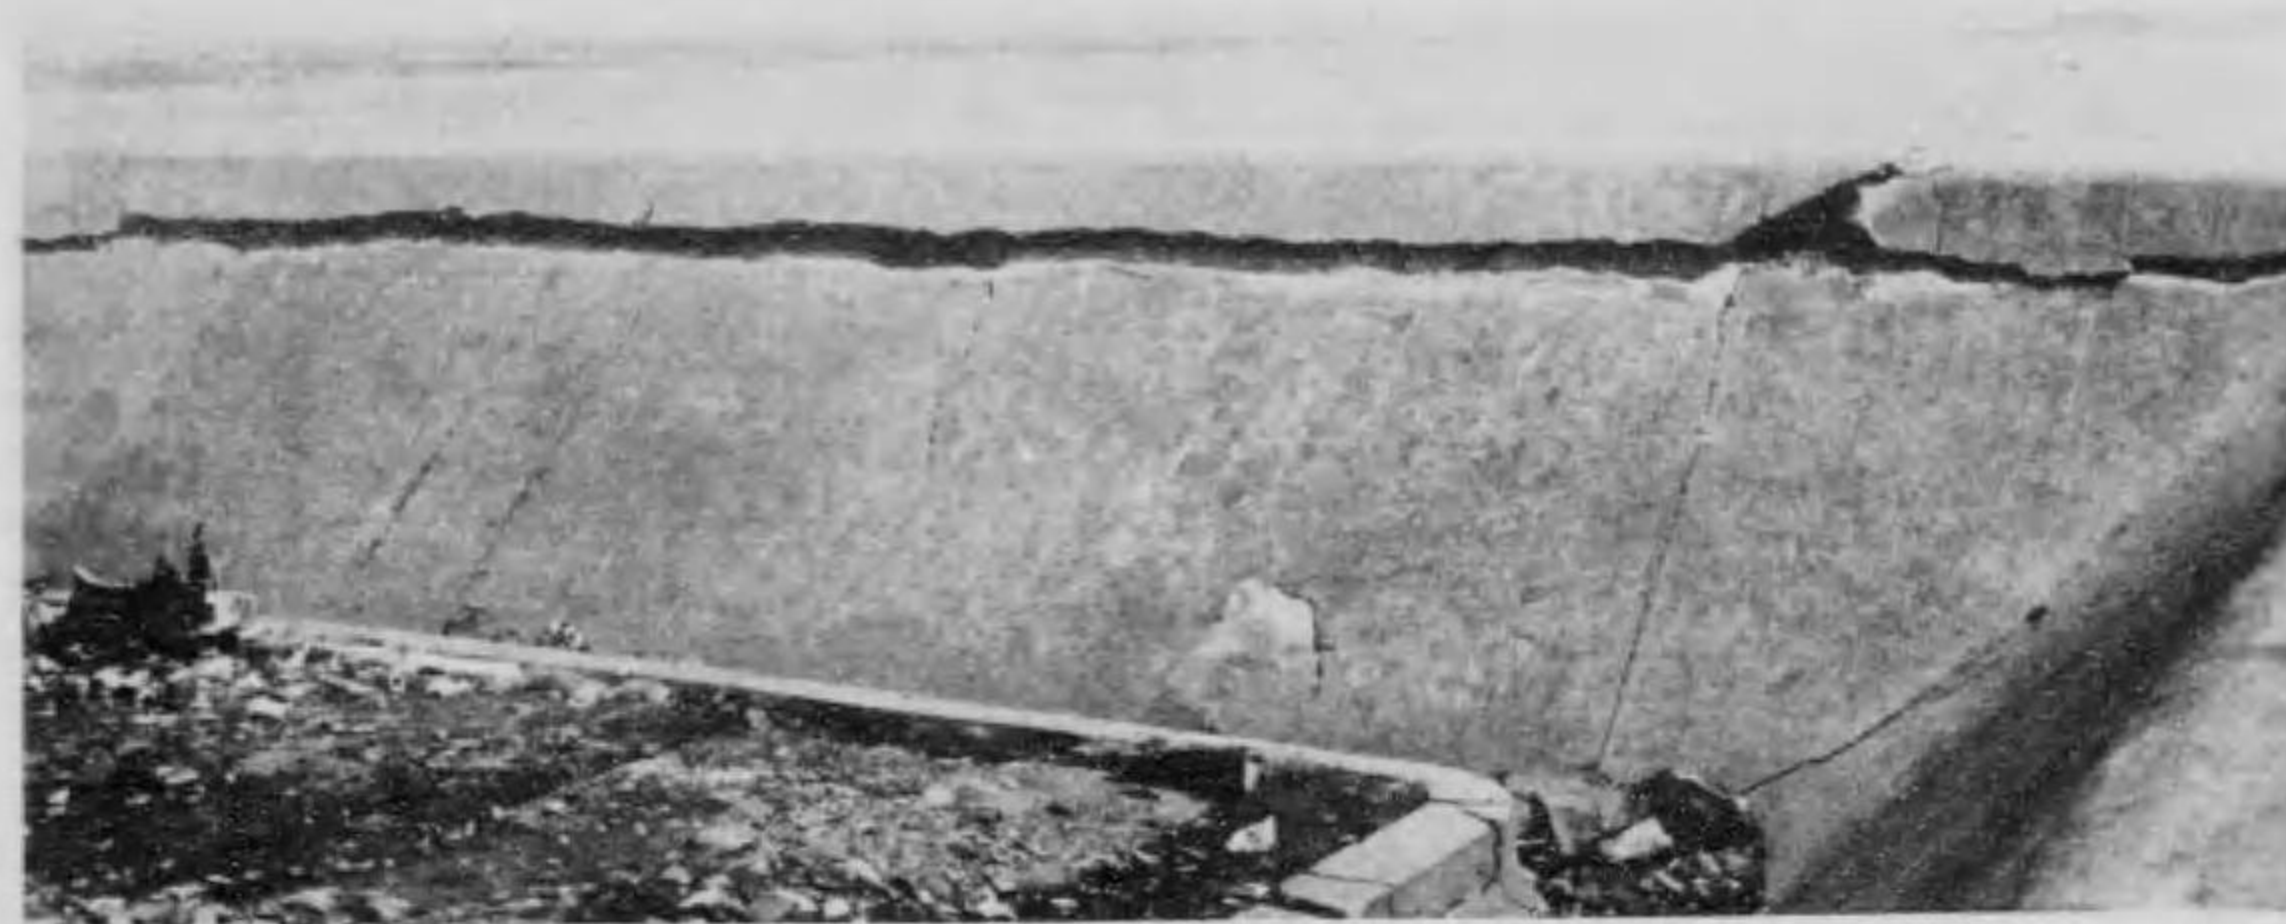
寫真第十

茲に混凝土堤防と稱するもの大部分は堤防の心は土にてその上を割栗石にて包み表面を更に混凝土にて被覆せるものにして他に少數の堤防全部を混凝土にて施工せるものを含めり。故にこれが心土の善悪及び心土の搦固めその他施工の良否に依り振動等に對する抵抗が異なるは當然にして殊にその脚部に護岸石垣を有する堤防は兩者の間に連結なきを以て一般にその間に大なる水平龜裂を生じ甚しきに至りては同箇所にて轉覆せるものあり。又心土を有する堤防の被害の多くは頂部に近き處に於て水平に龜裂せるものにして甚しきはその縁に於て 4,5 寸の喰違を來せる所あり。例へば深川區洲崎辨天町の海に面する堤防の如し、その他垂直、斜龜裂等數多あり。

海面 (平久町及洲崎方面) 深川區洲崎辨天町海面堤防開門附近(其二)(背面)

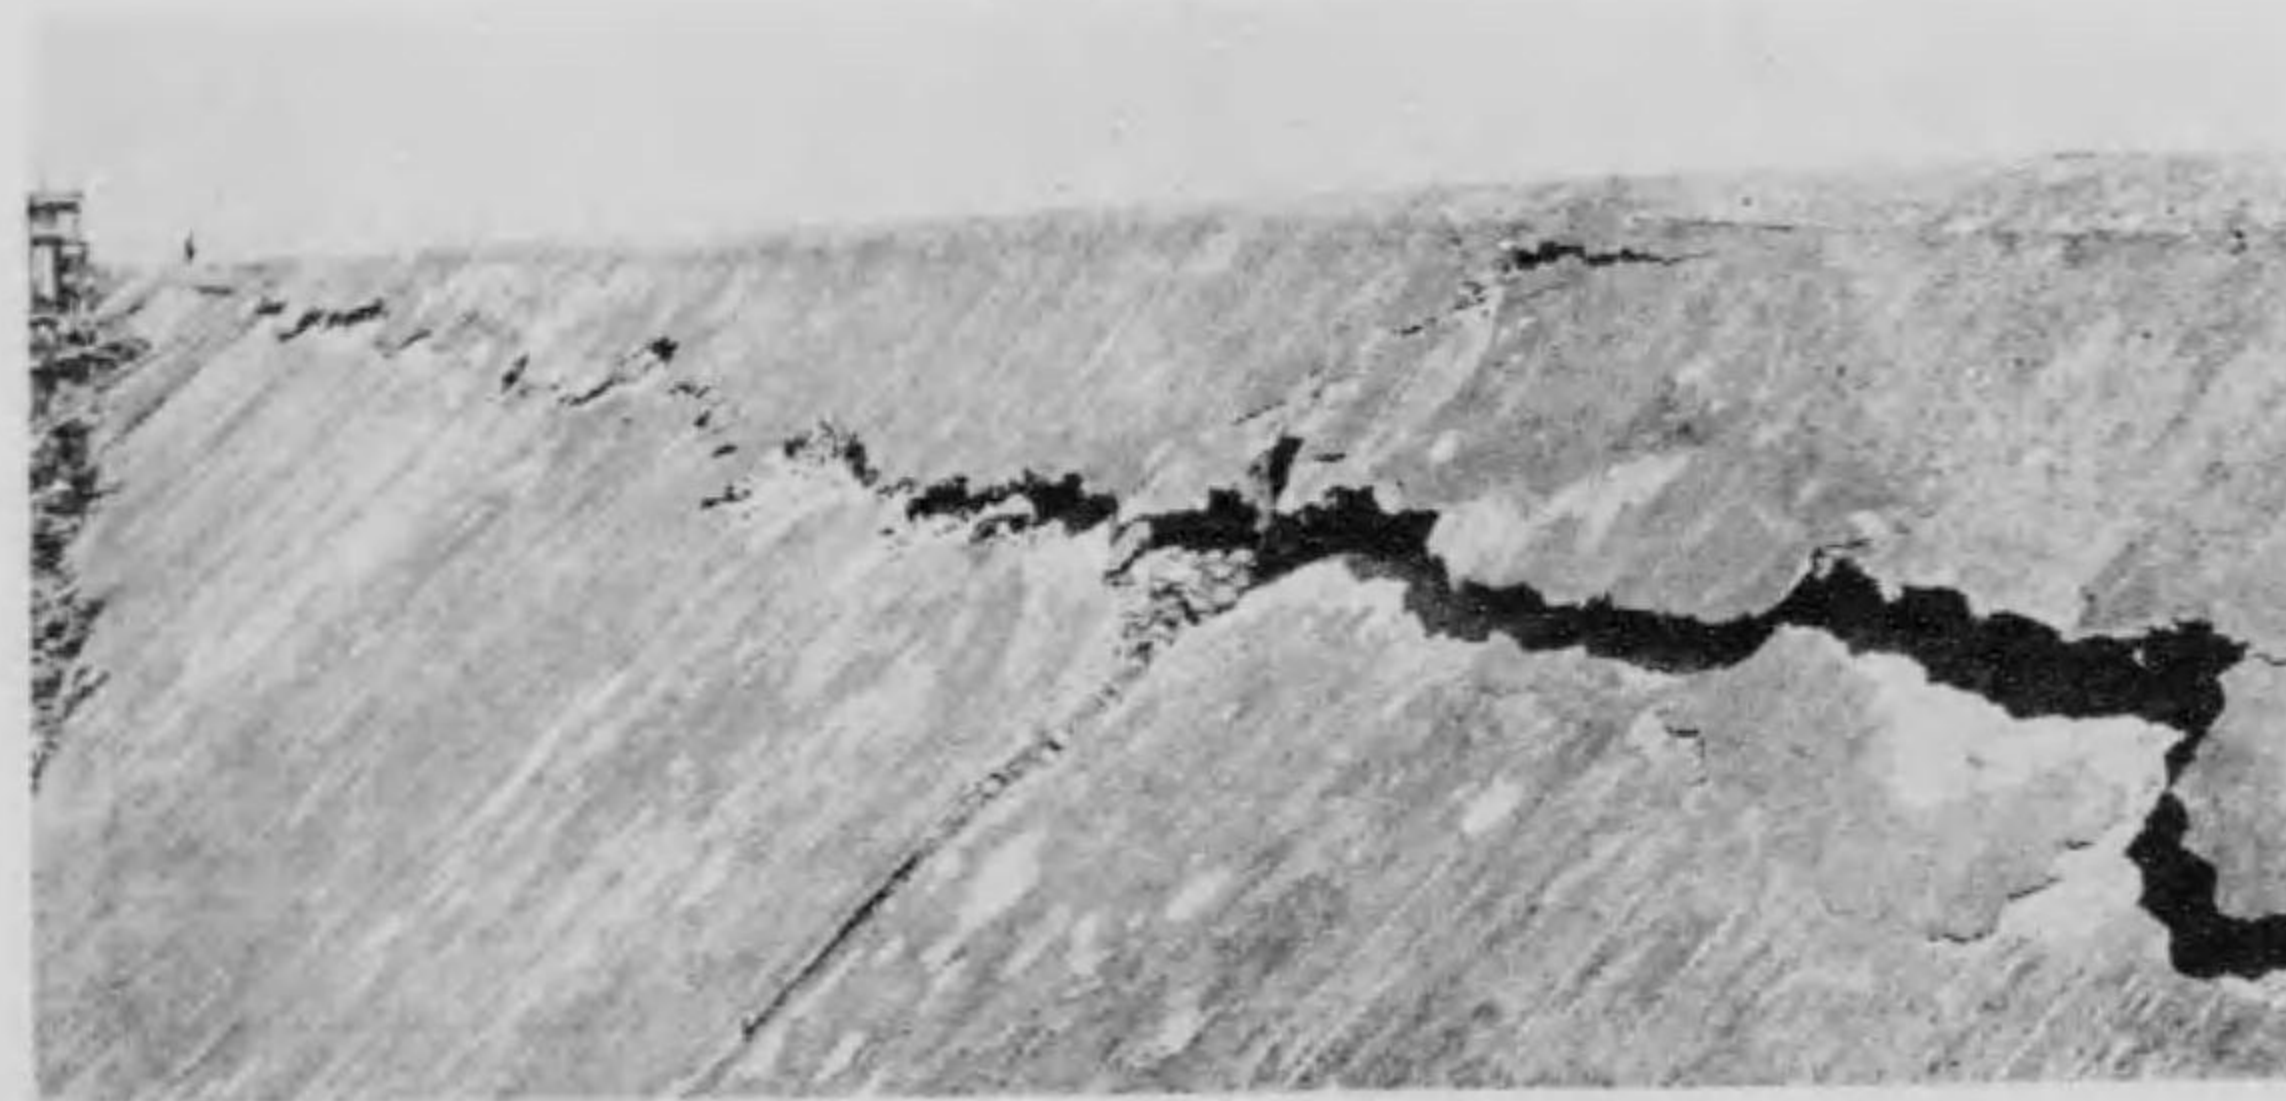
寫真第十一

海面 (平久町及洲崎方面) 深川區洲崎辨天町海面堤防(其三)(背面)

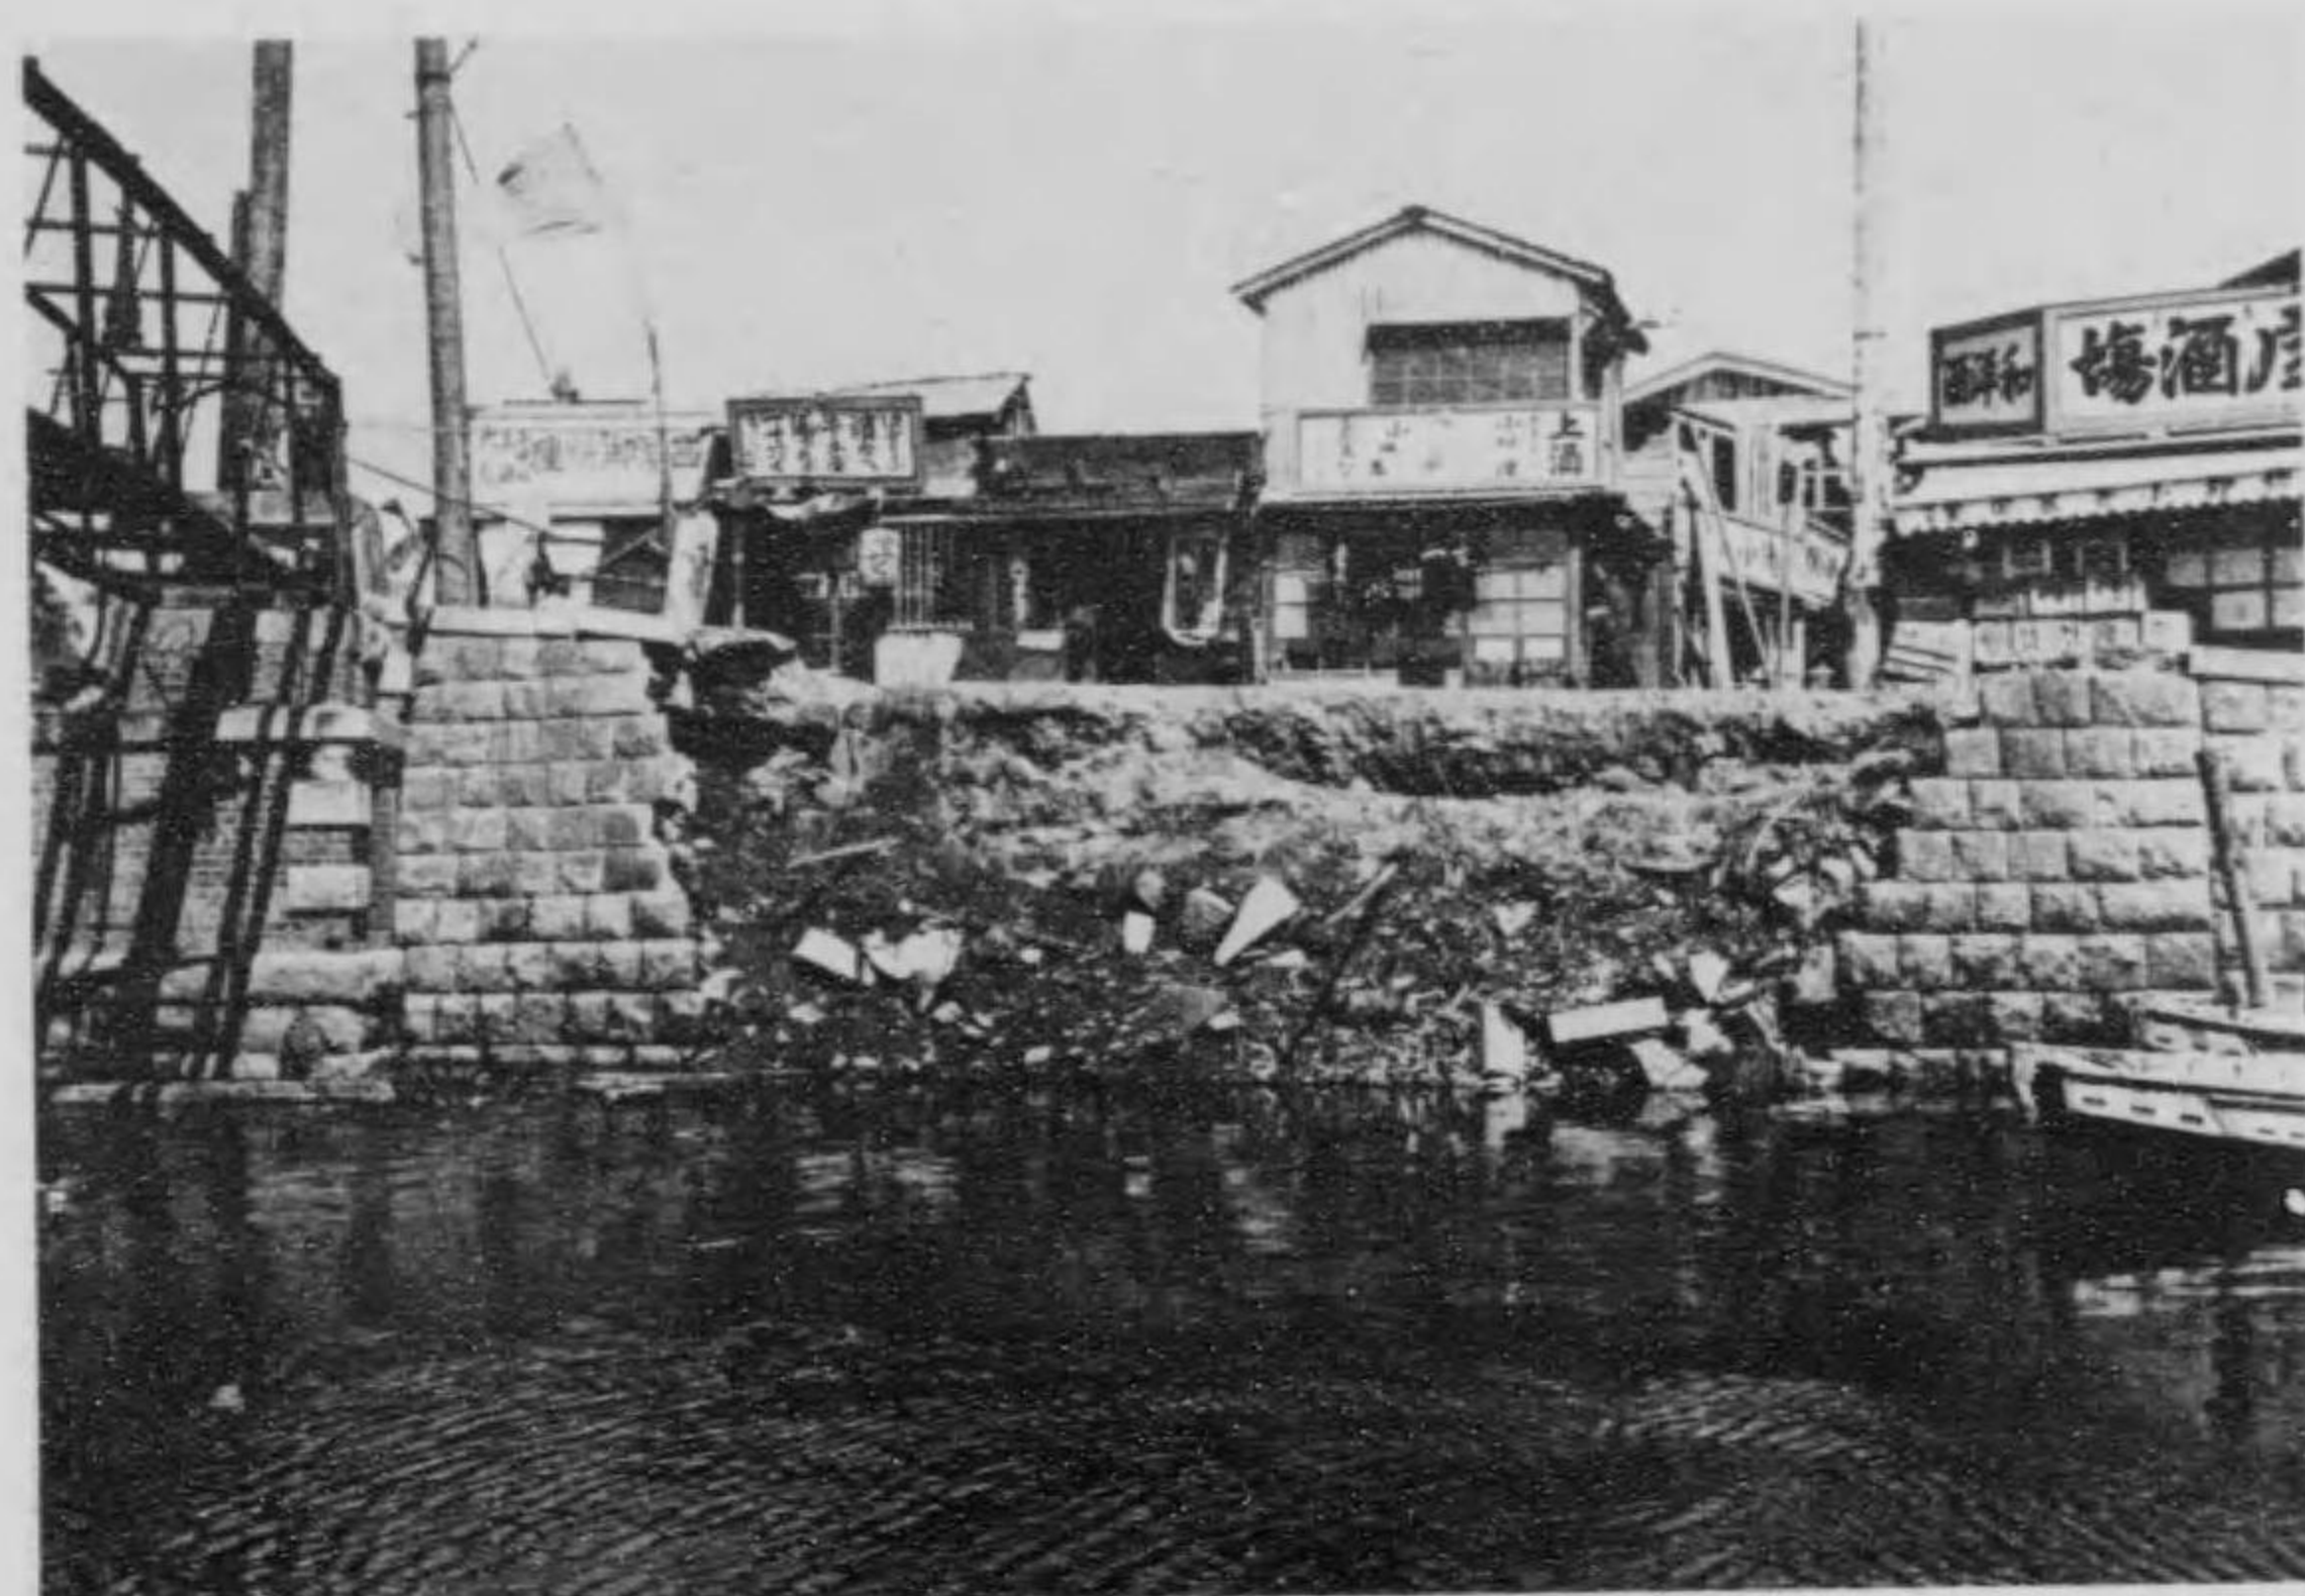
寫真第十五

大横川 深川區西平井町澤海橋下流護岸

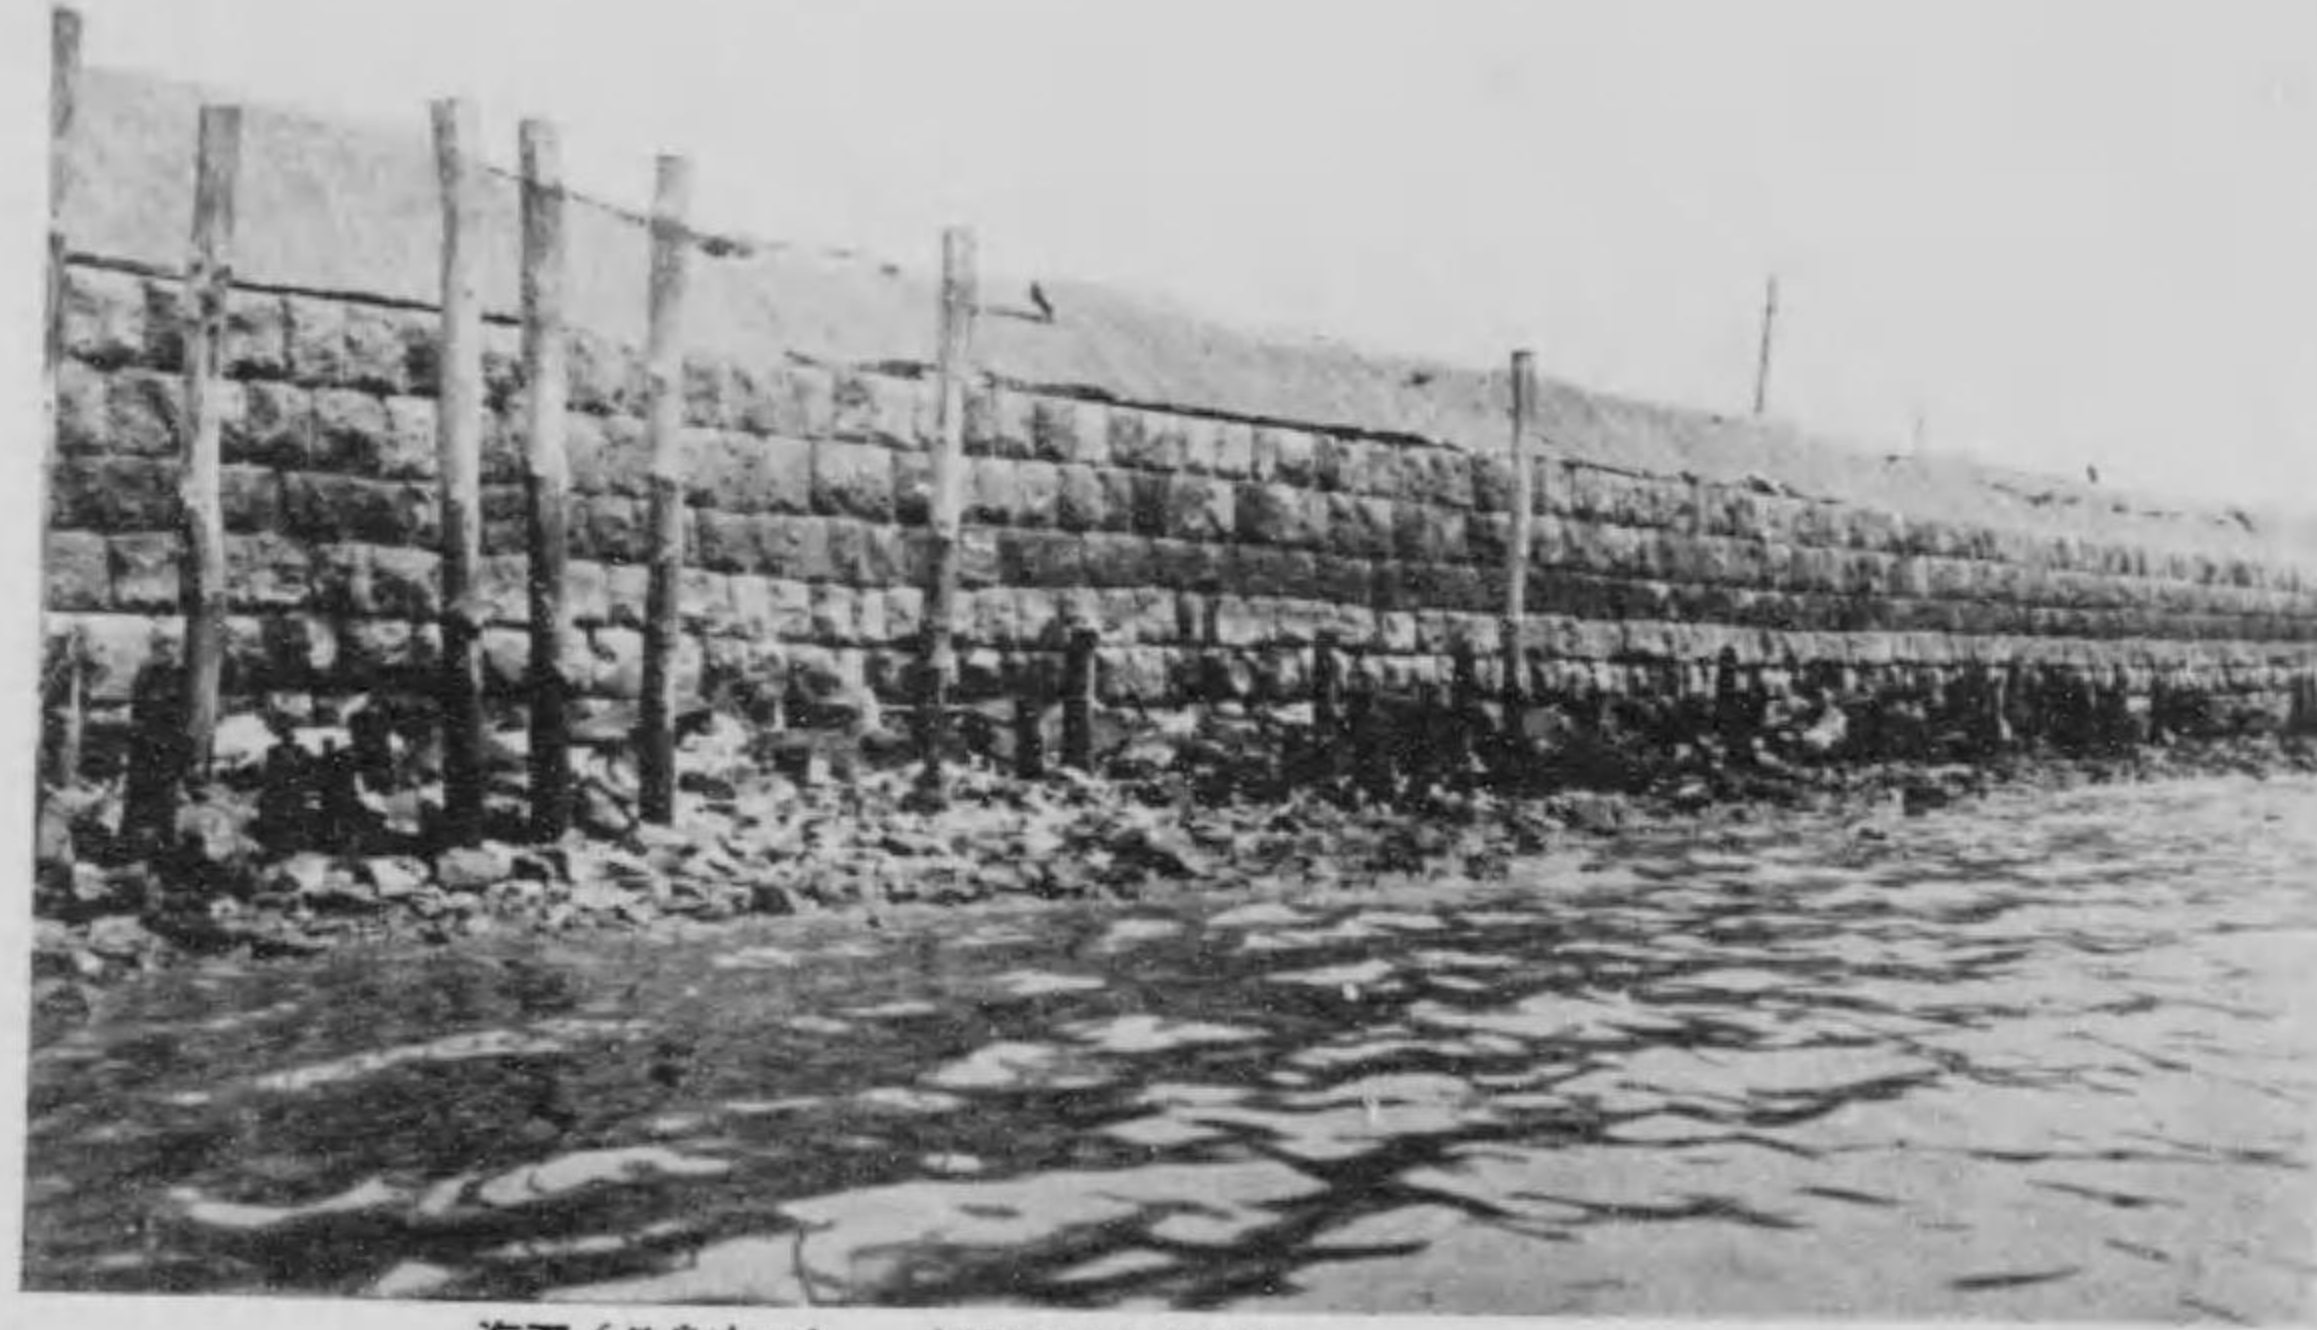
寫真第四十二

海面(月島方面) 京橋區月島東海岸通七丁目八丁目混凝土堤防

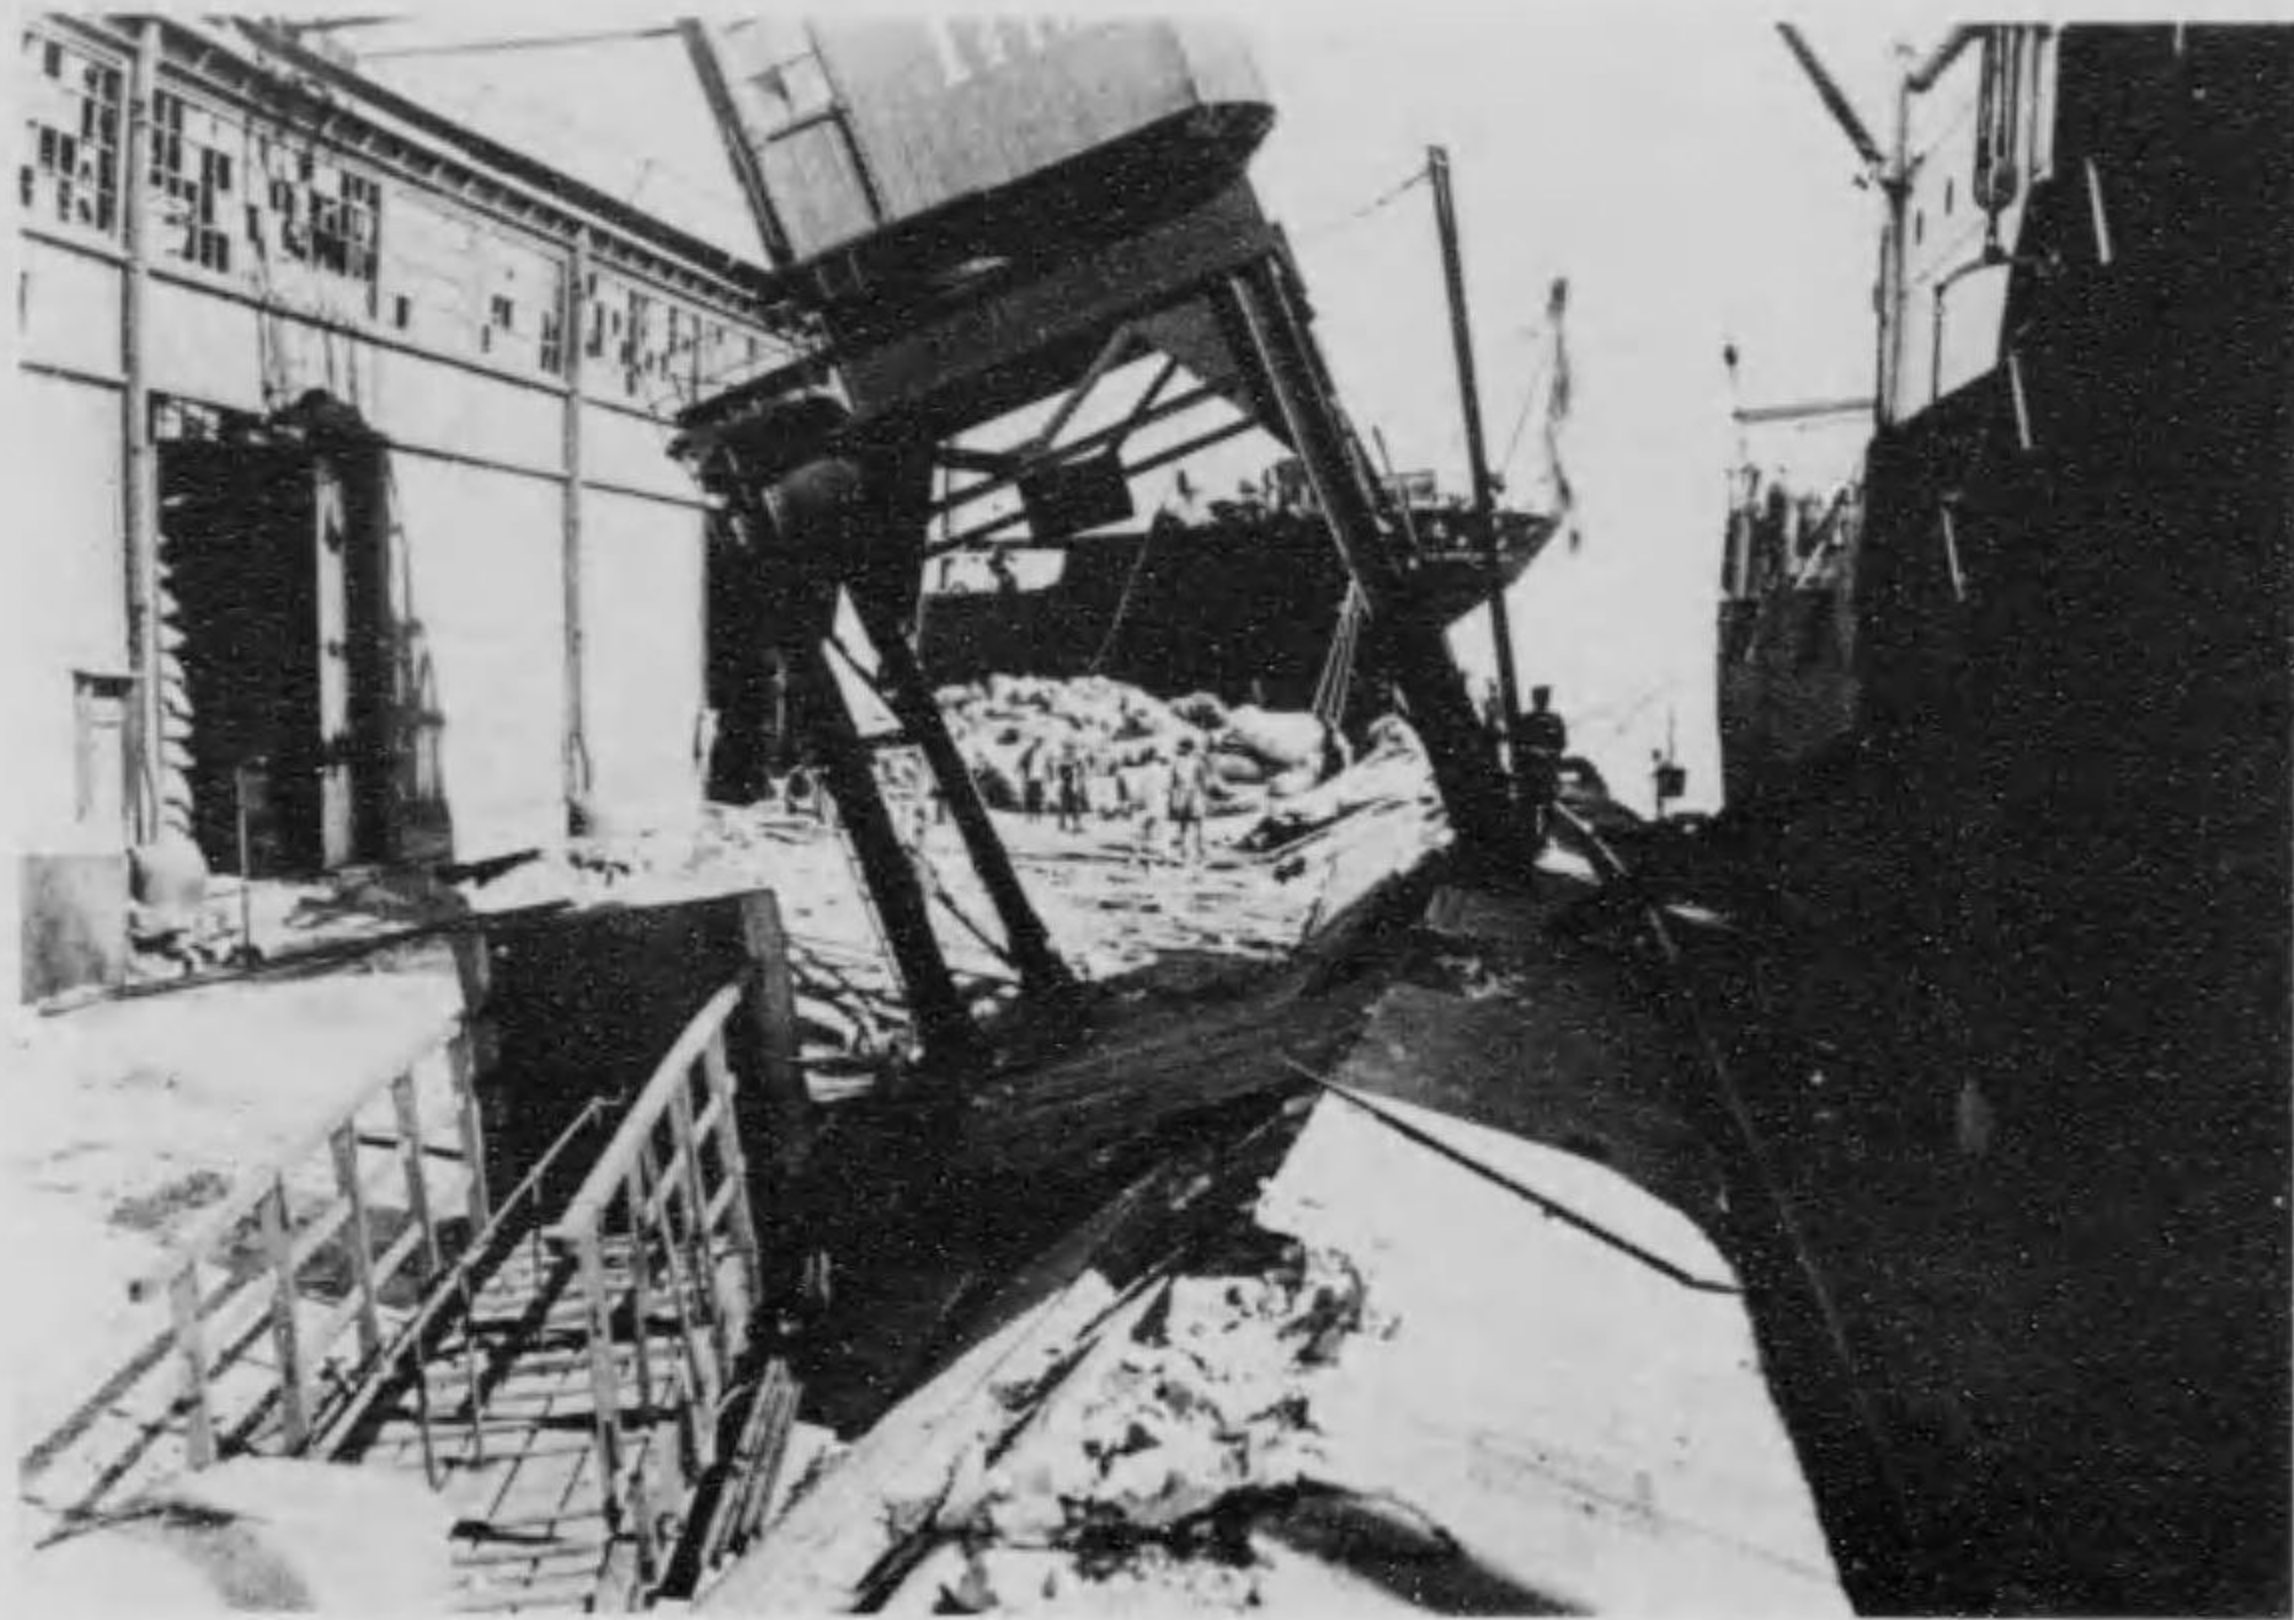
寫真第三

横濱港 残存せる第一號岸壁

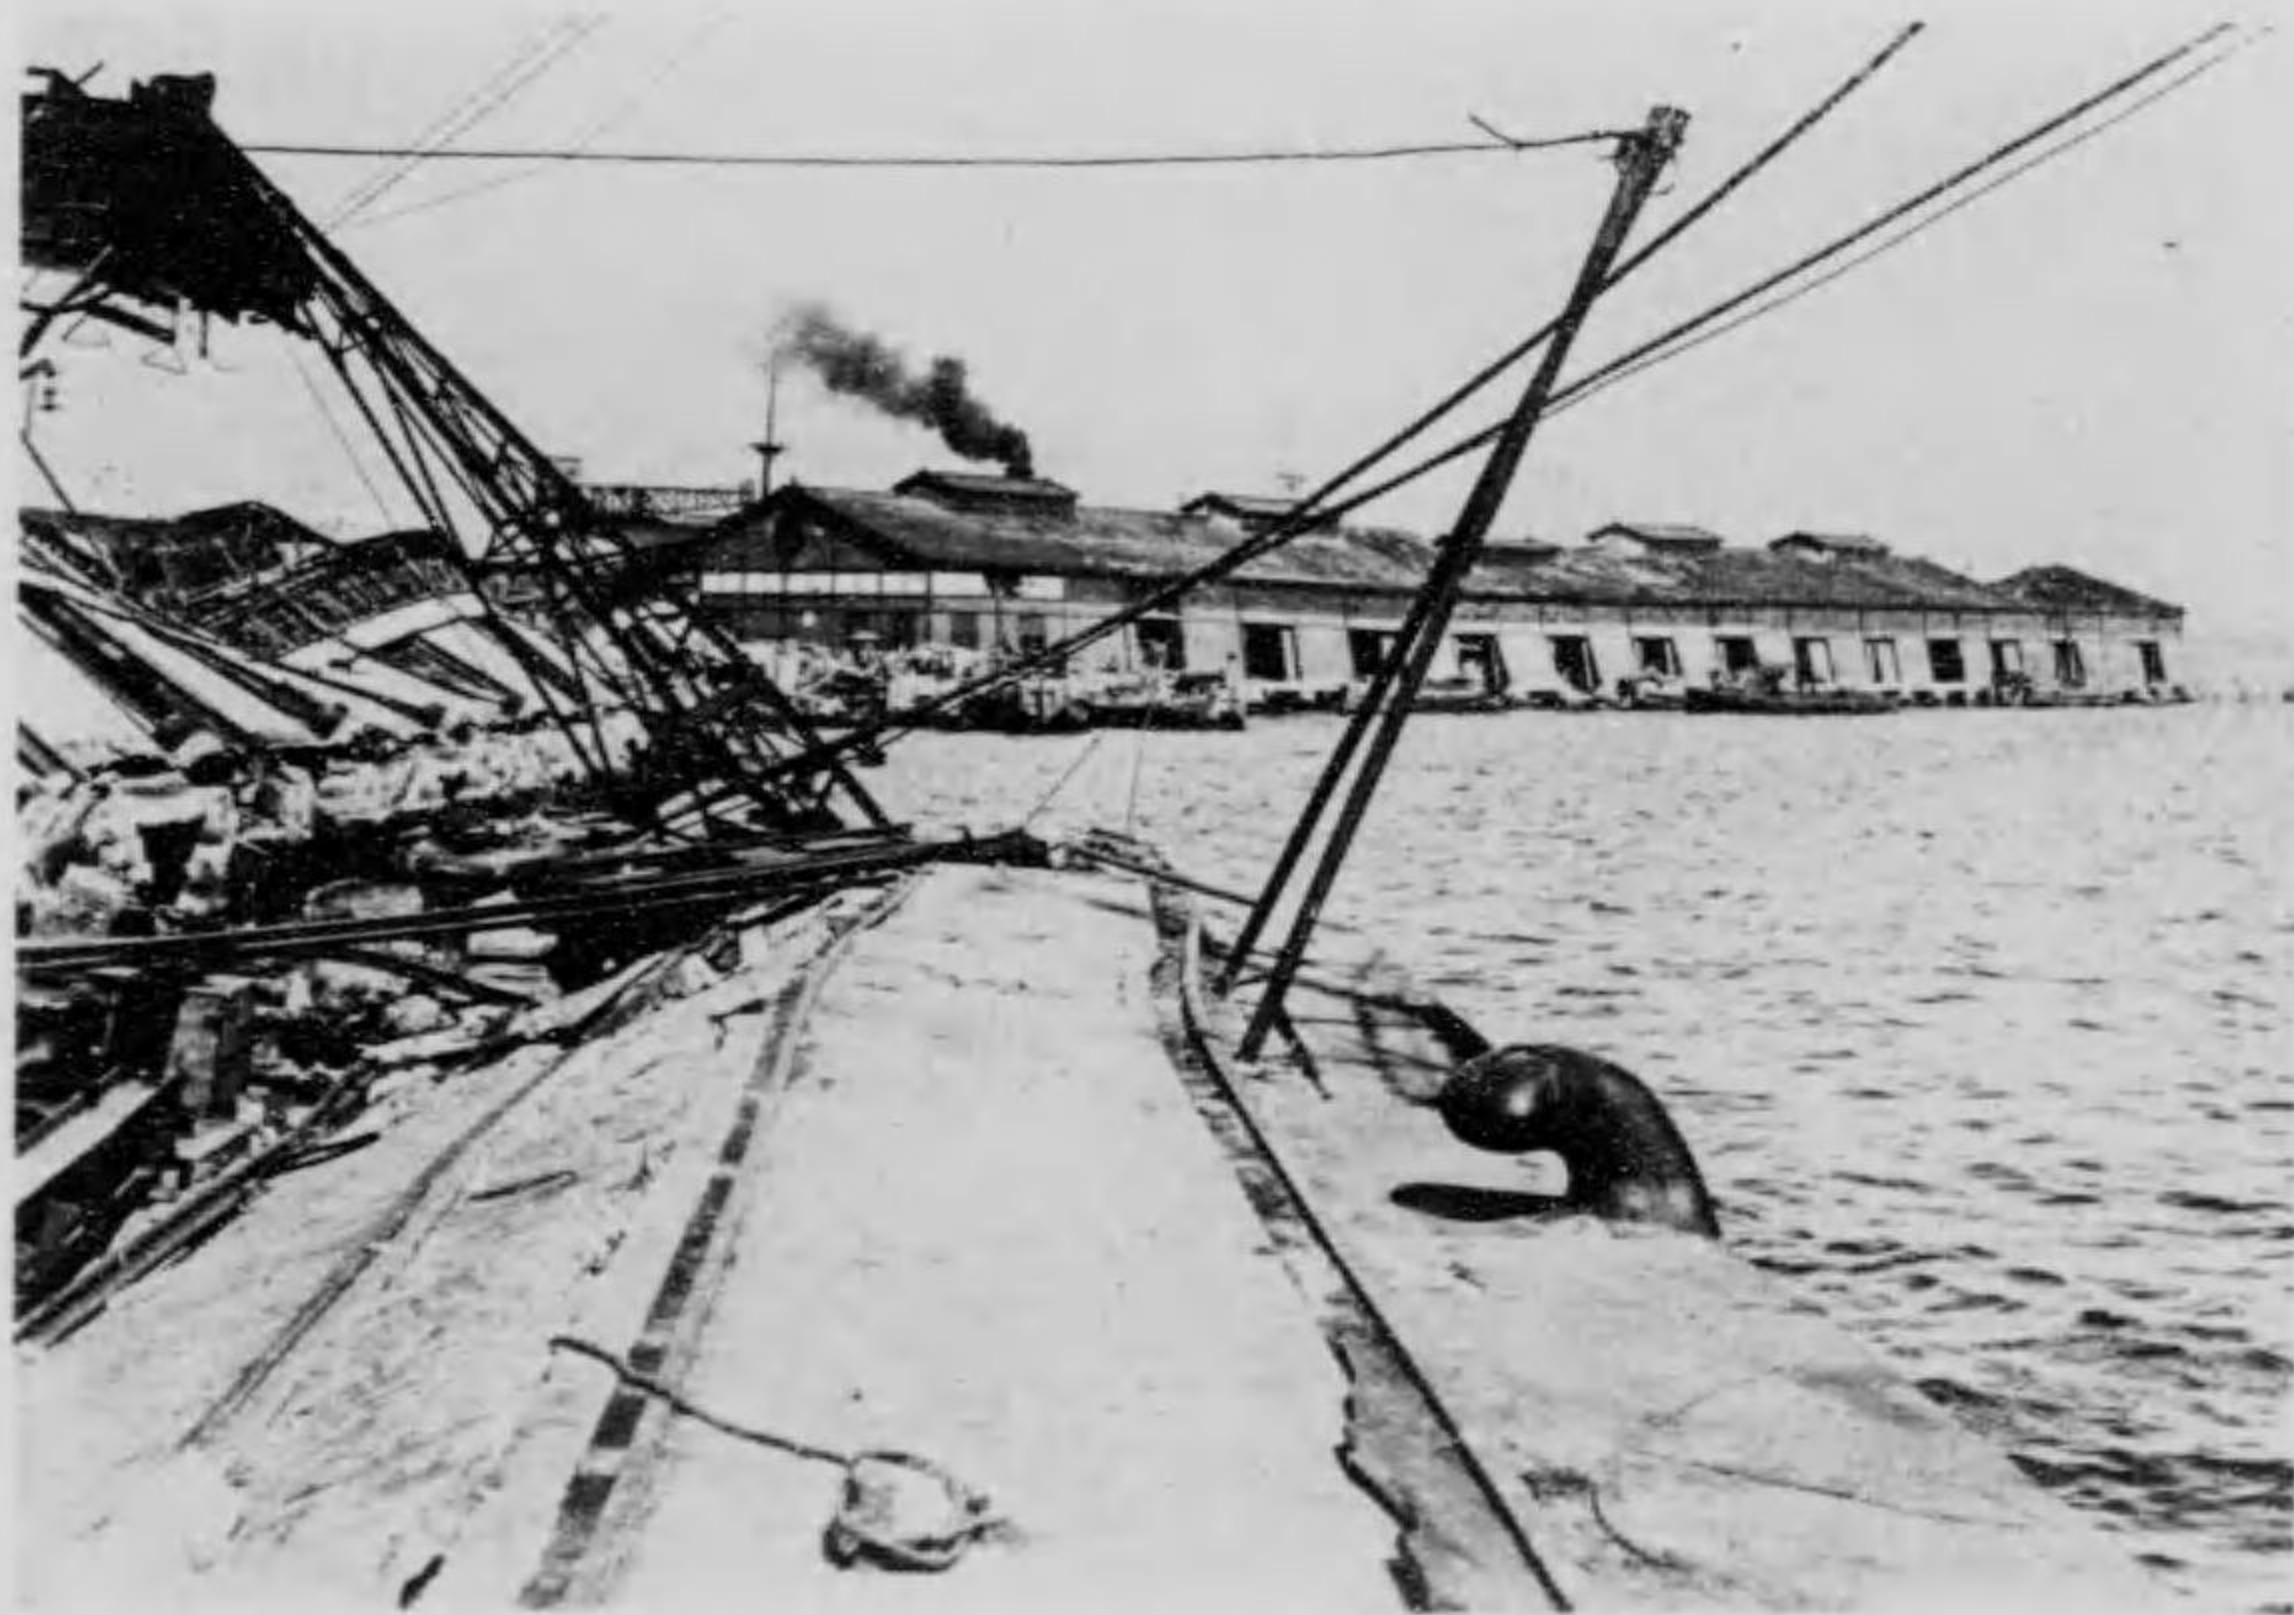
寫真第四

横濱港 残存せる第二號岸壁上より第三號及び第四號岸壁を望む
