笛吹川左岸 山梨縣東八代郡上曾根村大字上曾根堤防震災復舊工事圖 (其二)

第一章 東京市運河（附圖第一乃至第三第五及び写真第一乃至第五十一参照）

本市河川運河に於ける震害の調査は主に沿岸並にその附屬物の被害、河底及び水位の變化を鮮明にし併てその理由を考察し今後の施設に就き参考に資せんとするにあり。

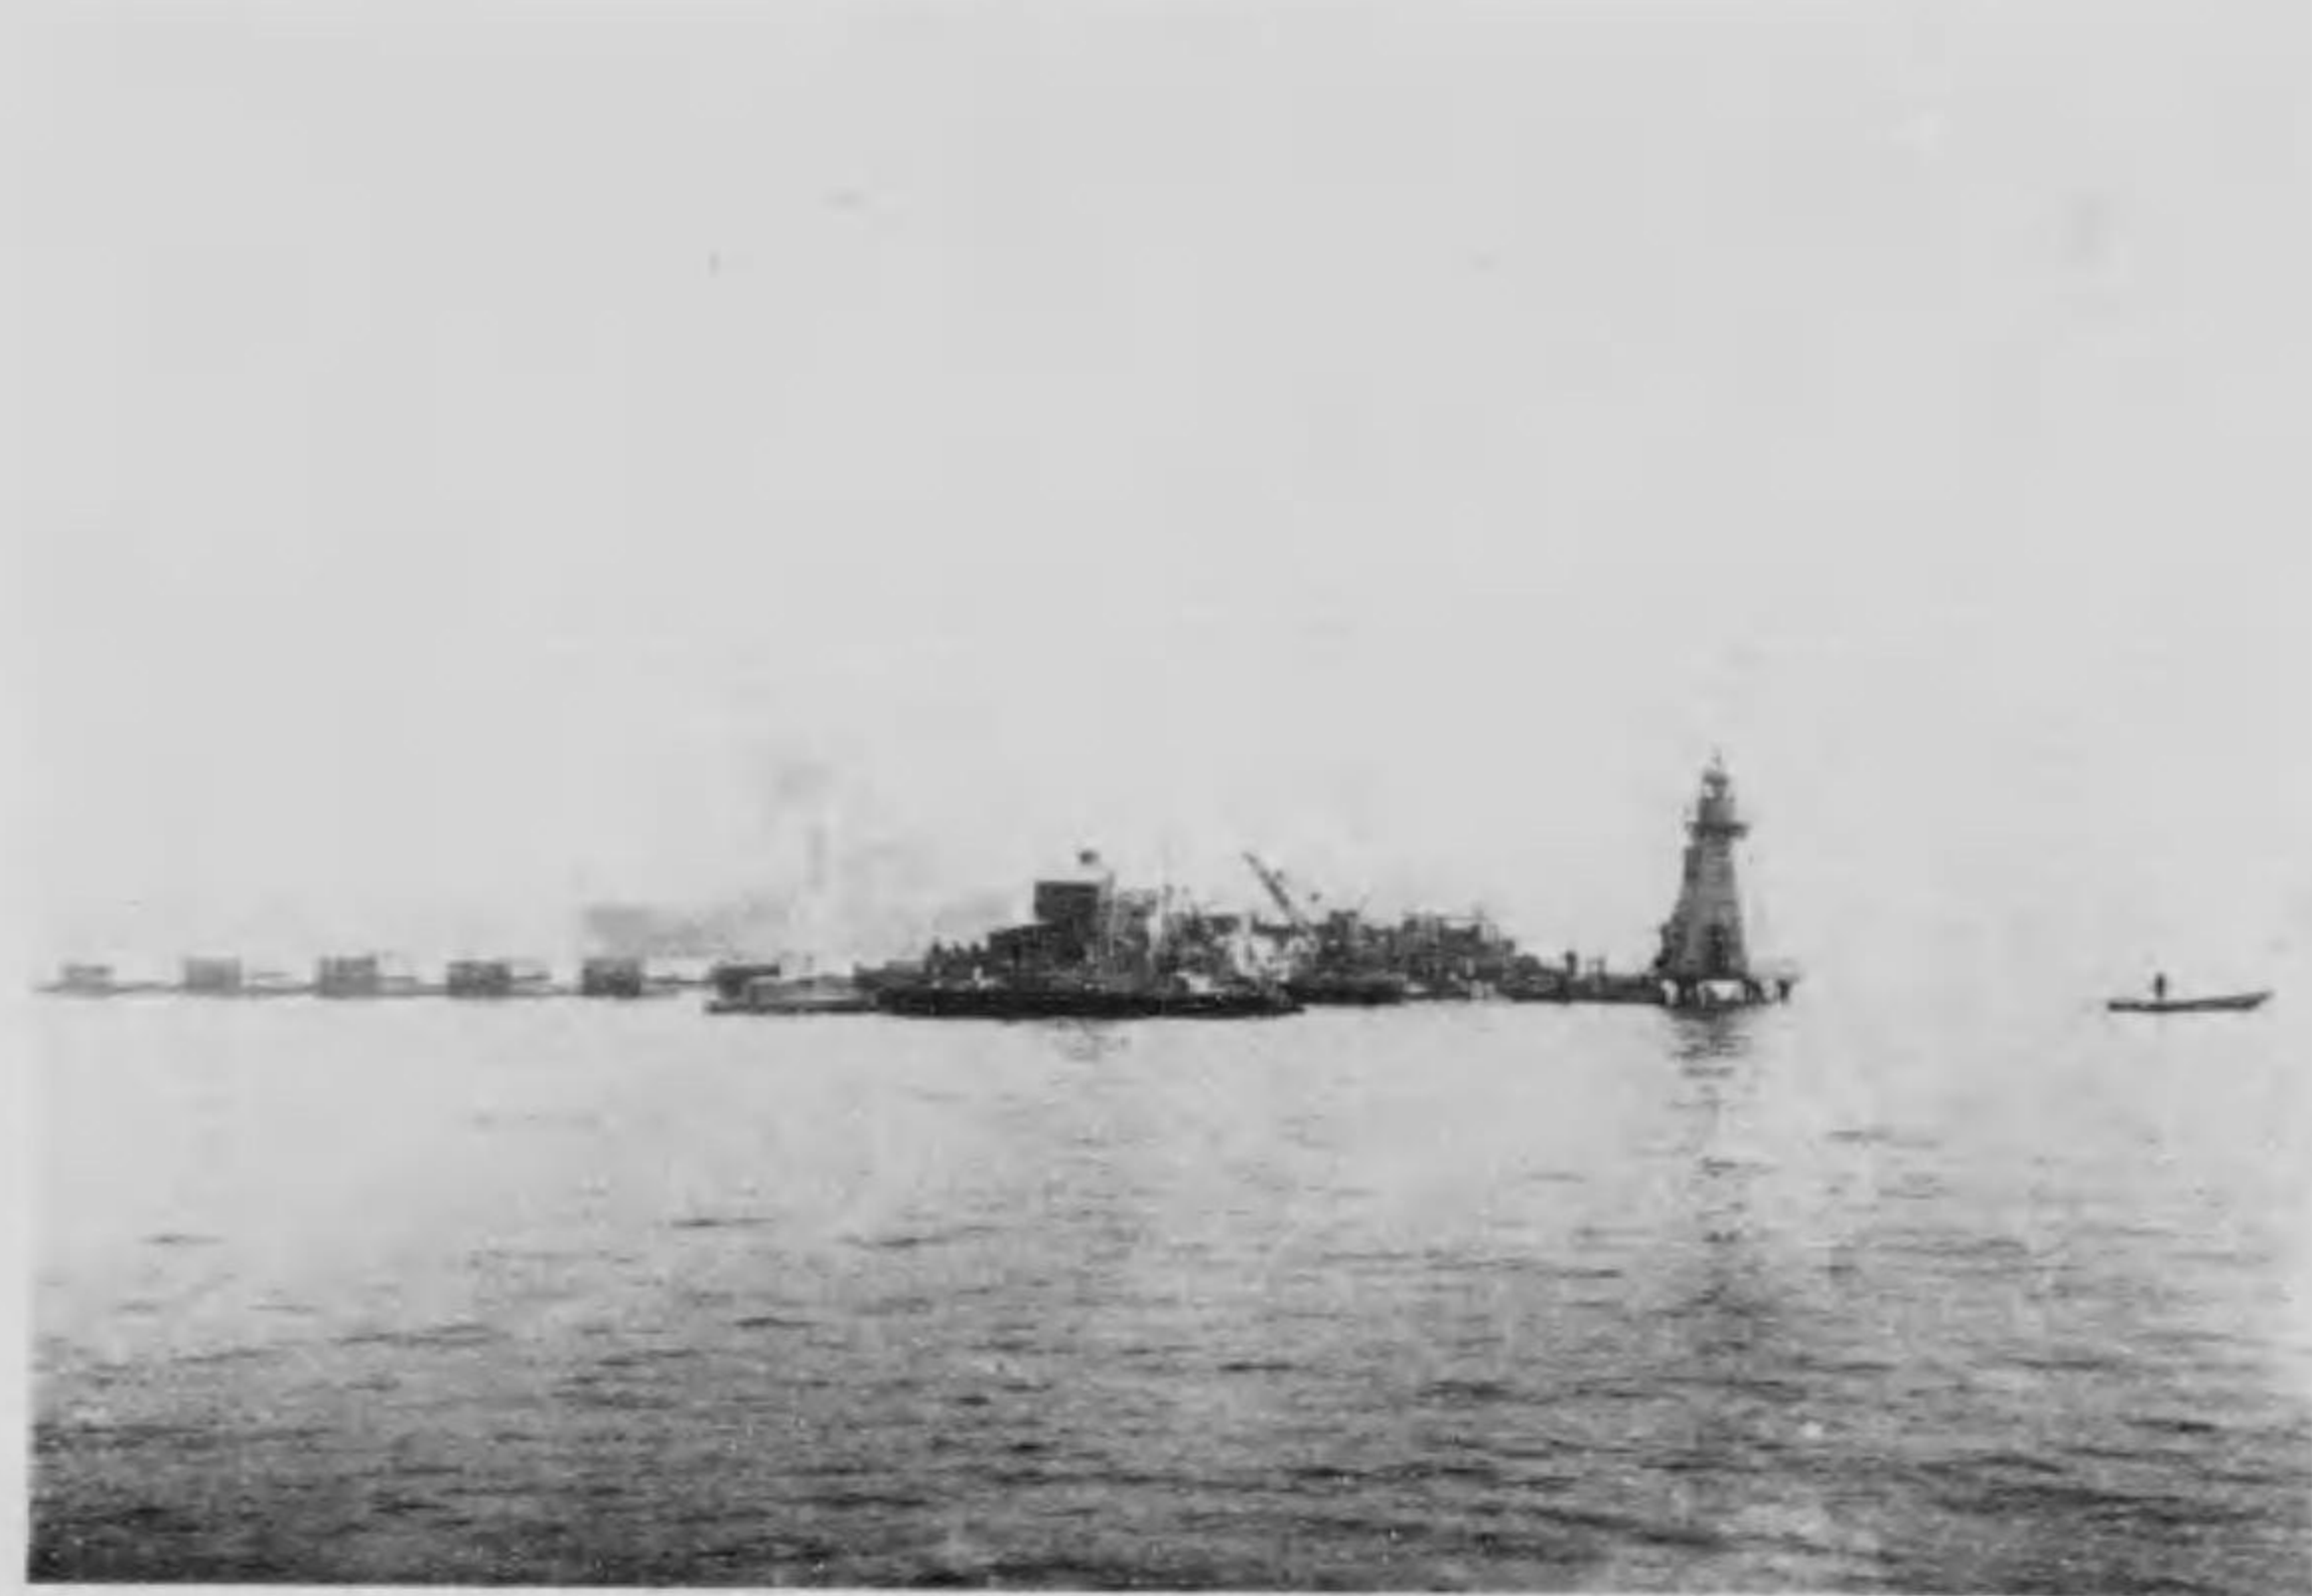
横濱港 震災後の北防波堤燈臺（復舊工事中の防波堤）

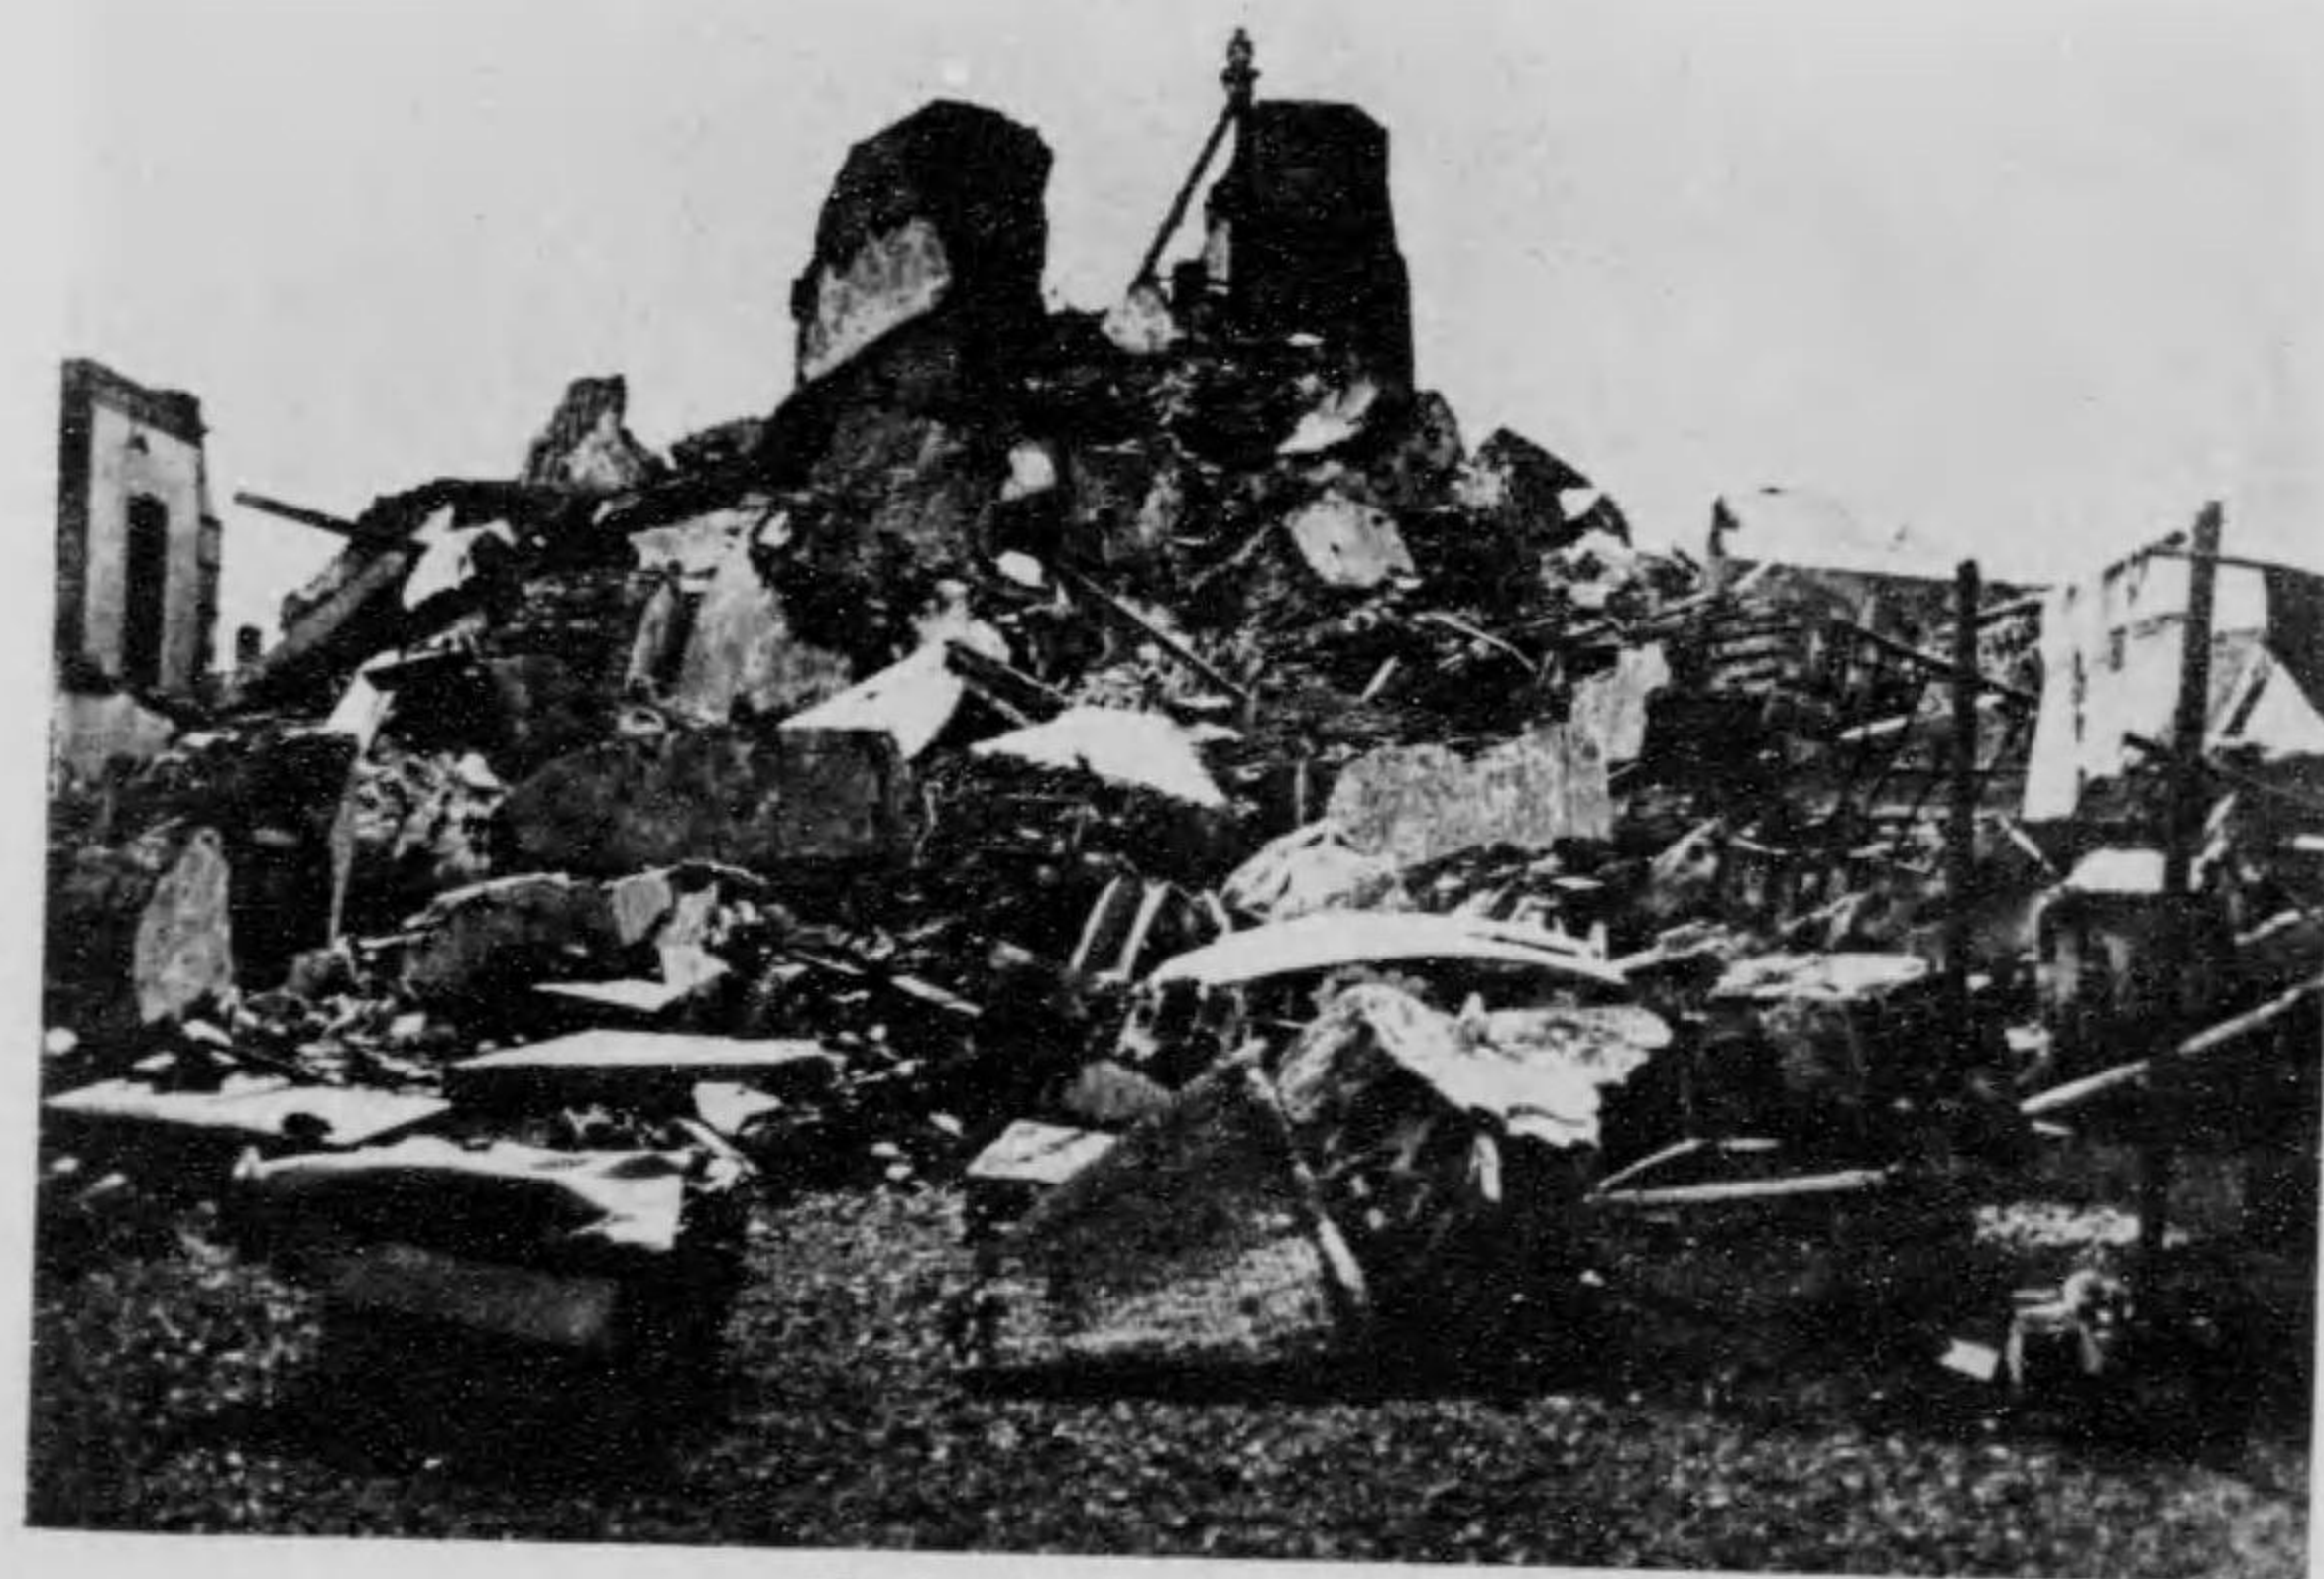
野島崎燈臺は千葉縣安房郡の南端に位し第一等圓形燈塔にして高 30 米 (99 尺) 煉瓦造下部壁厚 1.5 米 (5 尺) 明治二年の建設にしてこの地は地震のために土地の隆起する事約 1.5 米 (5 尺) にして燈臺は基礎上の高約 10.6 米 (35 尺) の位置より折損北口西方に倒壊寫眞第二十九に示す如くなり。その倒壊せる状況を目撃せる者の談によれば燈臺折損箇所龜裂を生じたりと見る間もなく、窓枠石脱出し同時に一大音響と共に折損崩壊せりと云ふ。このときに當りて土地の隆起せるを海水の著しく減小せるものと感じ津浪の前兆と信じて村民は孰れも北方の山上に避難せるが後果して津浪起りたりと云ふ。燈臺官舎その他の煉瓦造建物は大破損又は倒壊を來し煙突は倒壊井戸は破損したり。

野島埼燈臺の被害

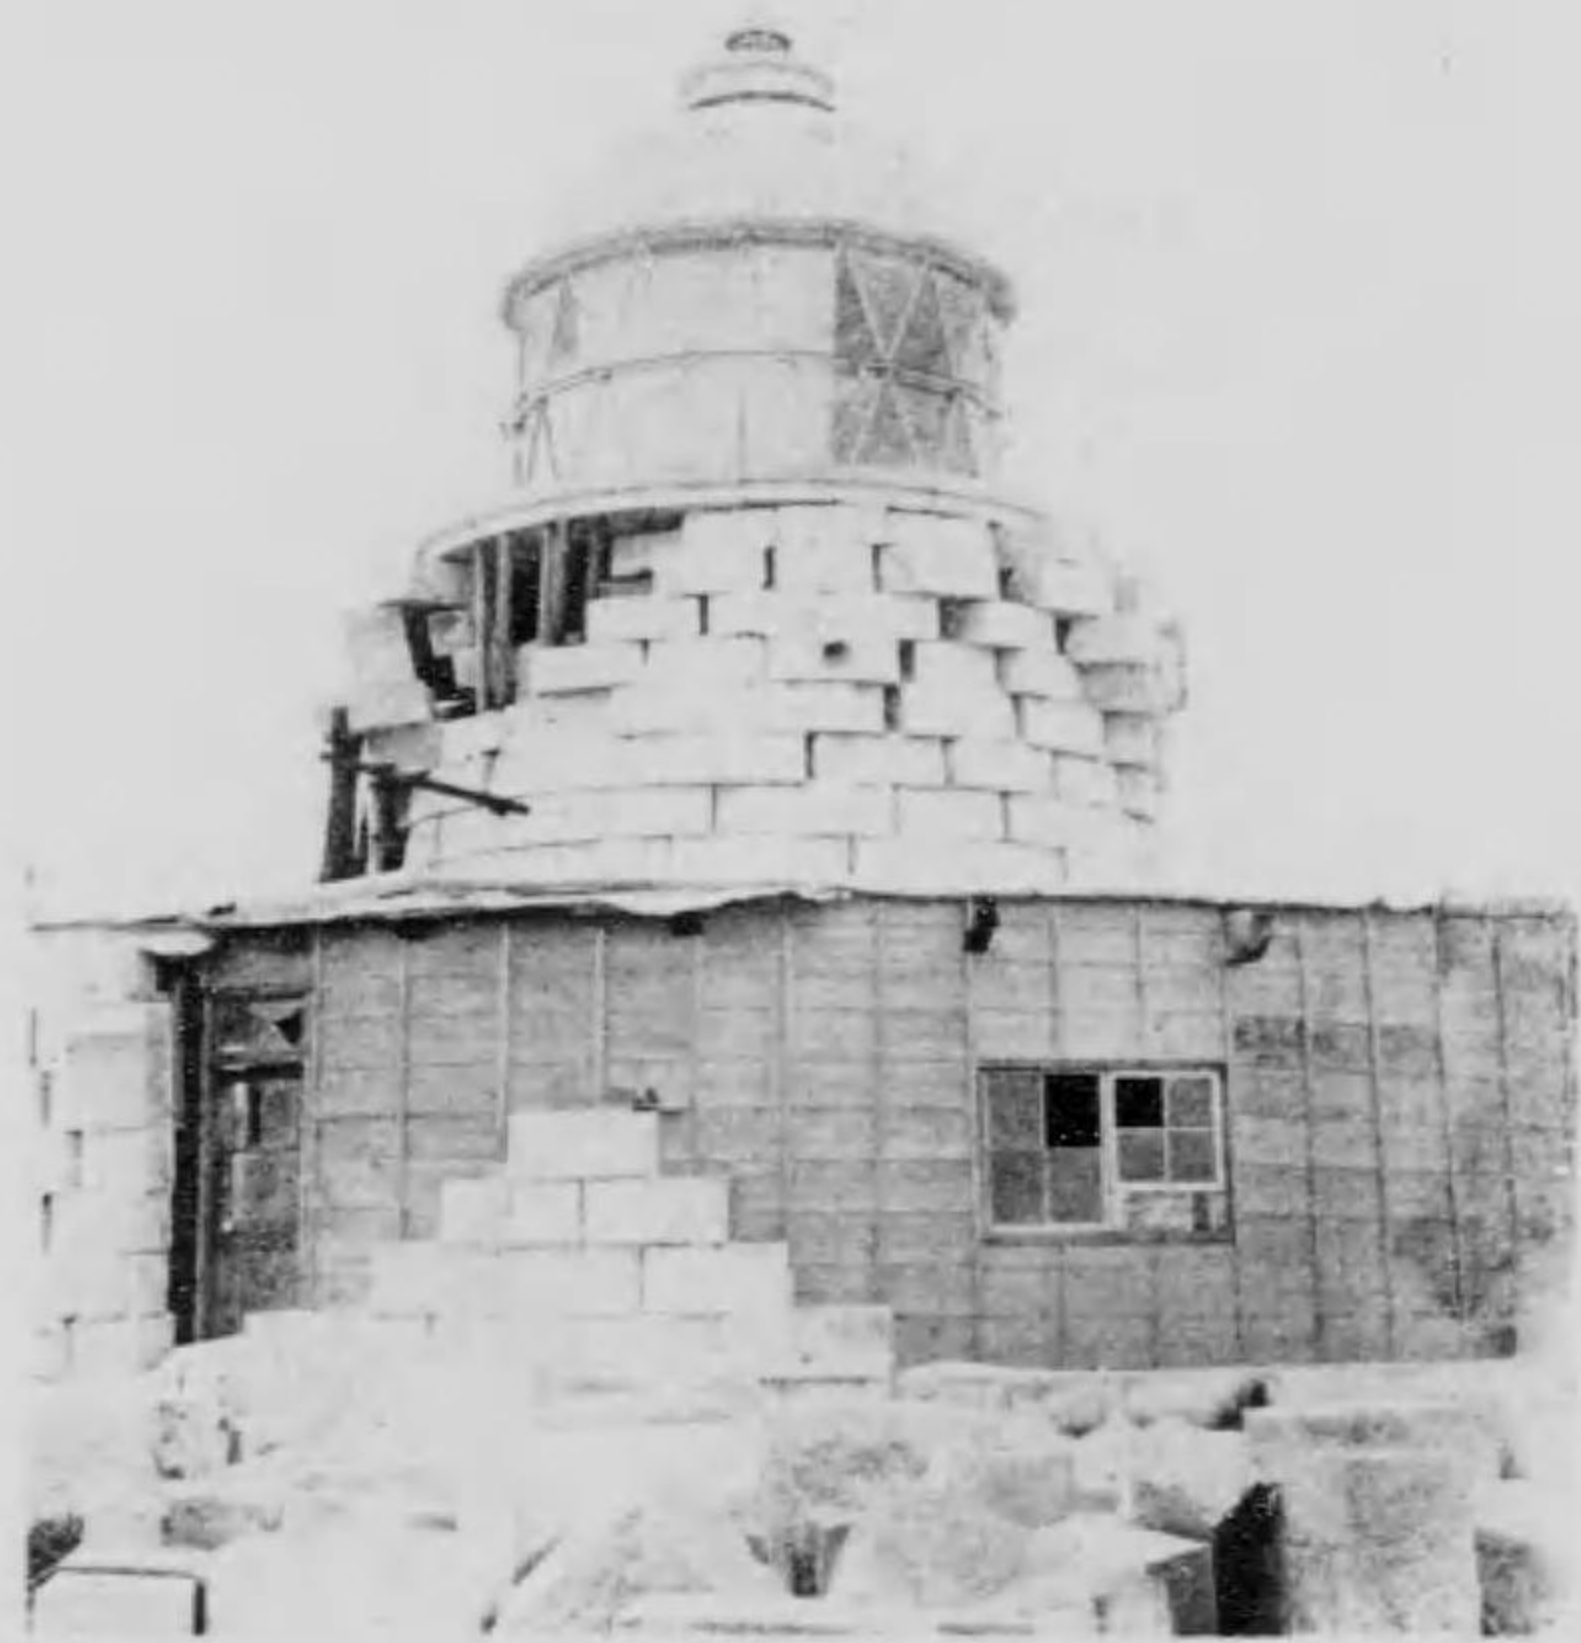
劍埼燈臺の被害
