Pont d'En Labau

Rodès / Bouleternère

ASPAHR

L'Association pour la sauvegarde du patrimoine artistique et historique du Roussillon (ASPAHR) a organisé le 26 juin 2022 une visite du pont d'En Labau avec des archéologues, historiens, architectes et techniciens du bâtiment, pour inspecter le pont et analyser son état de conservation.

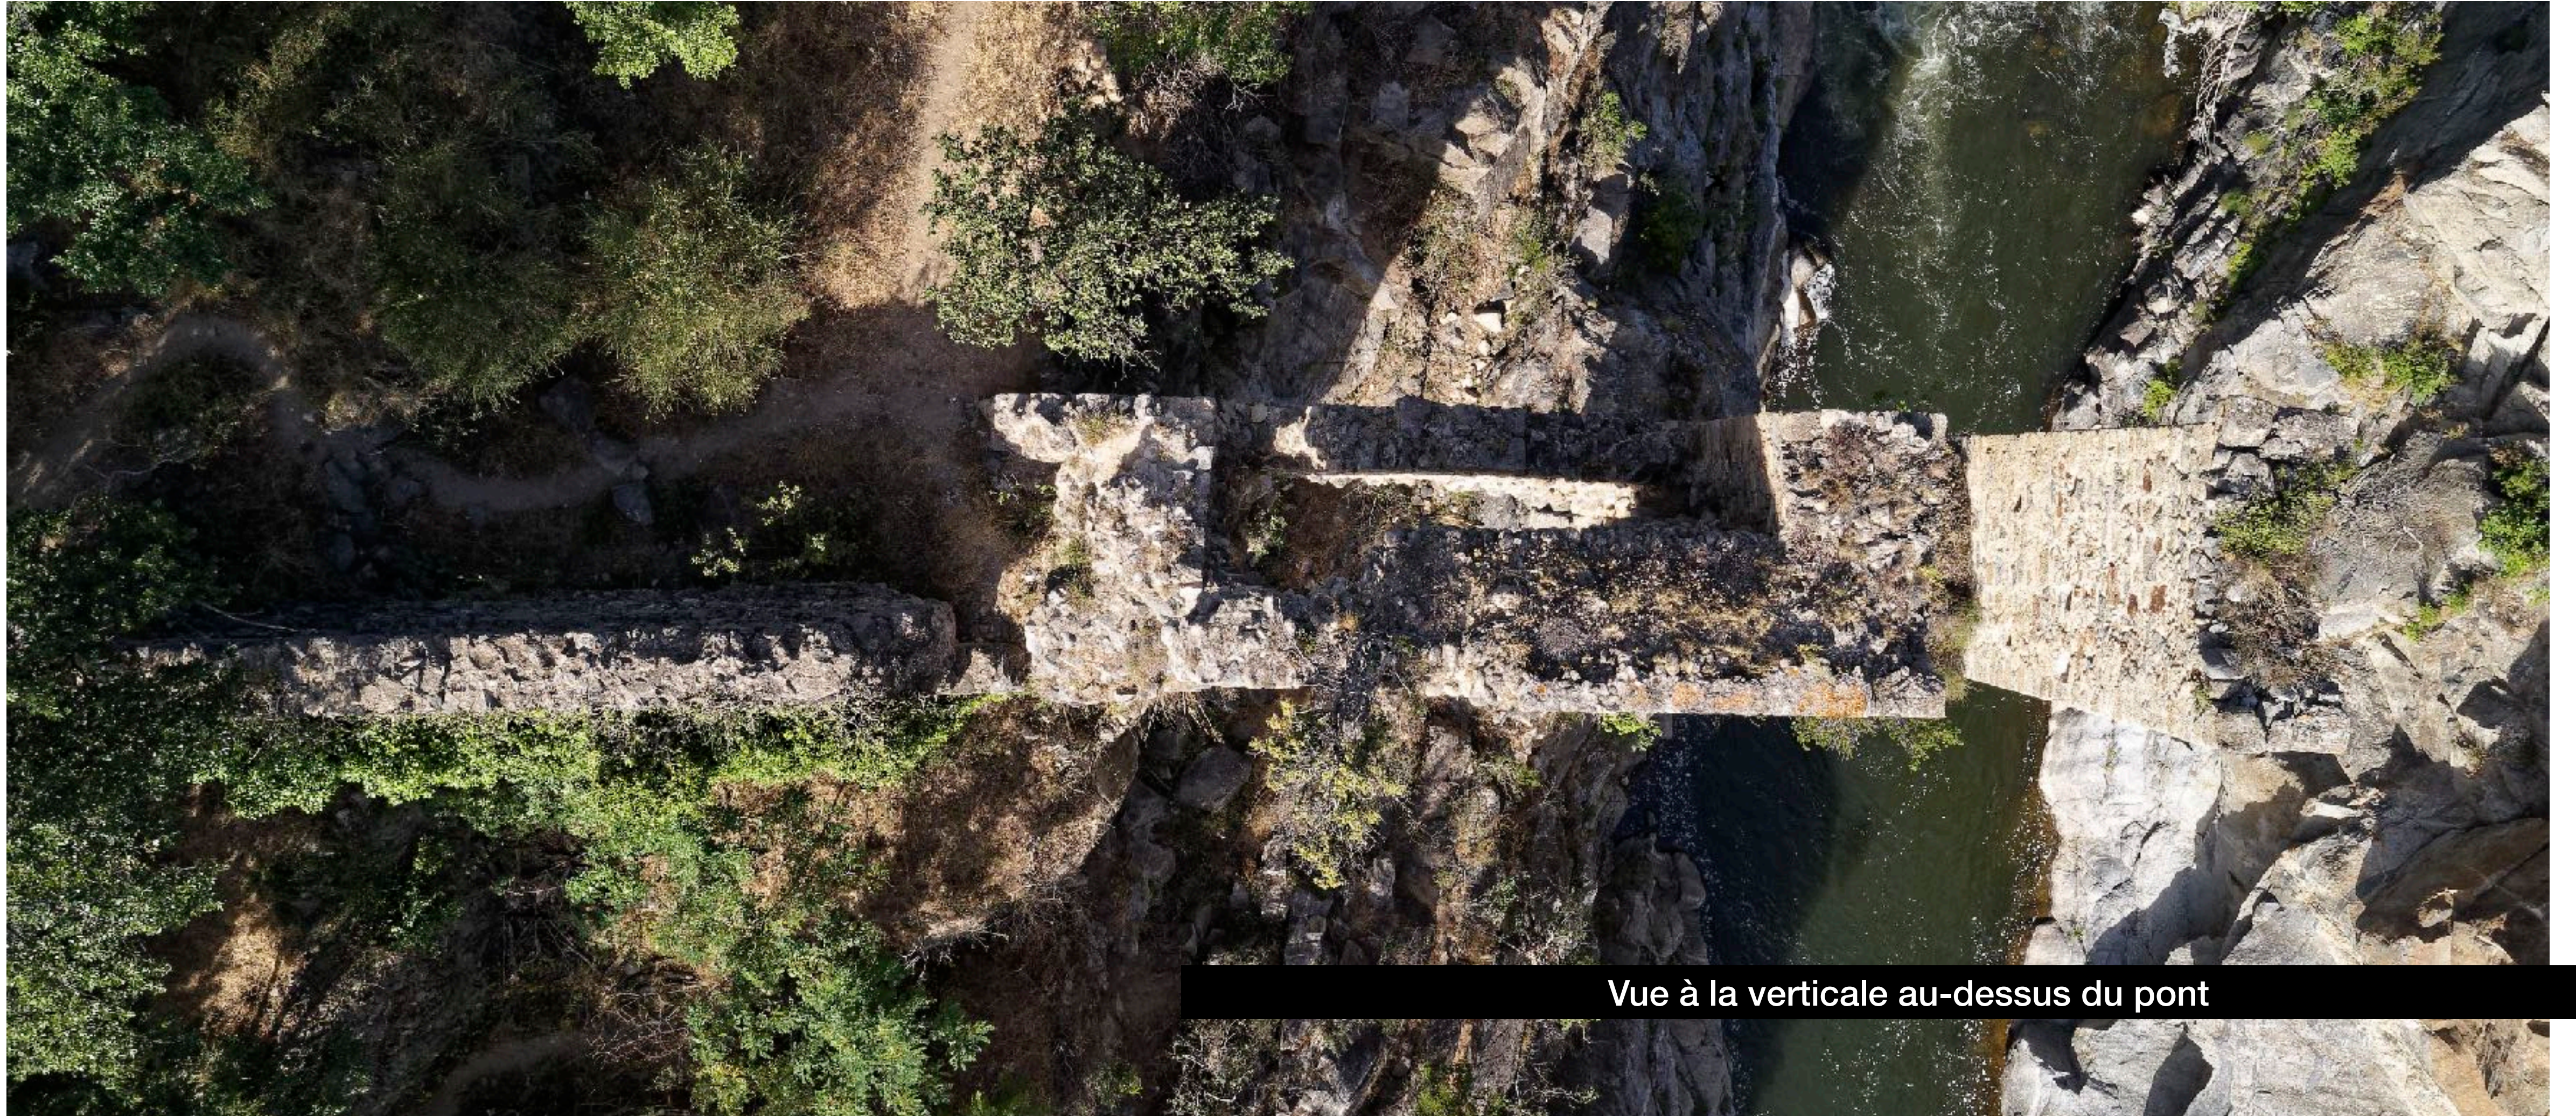
Vue à la verticale au-dessus du pont

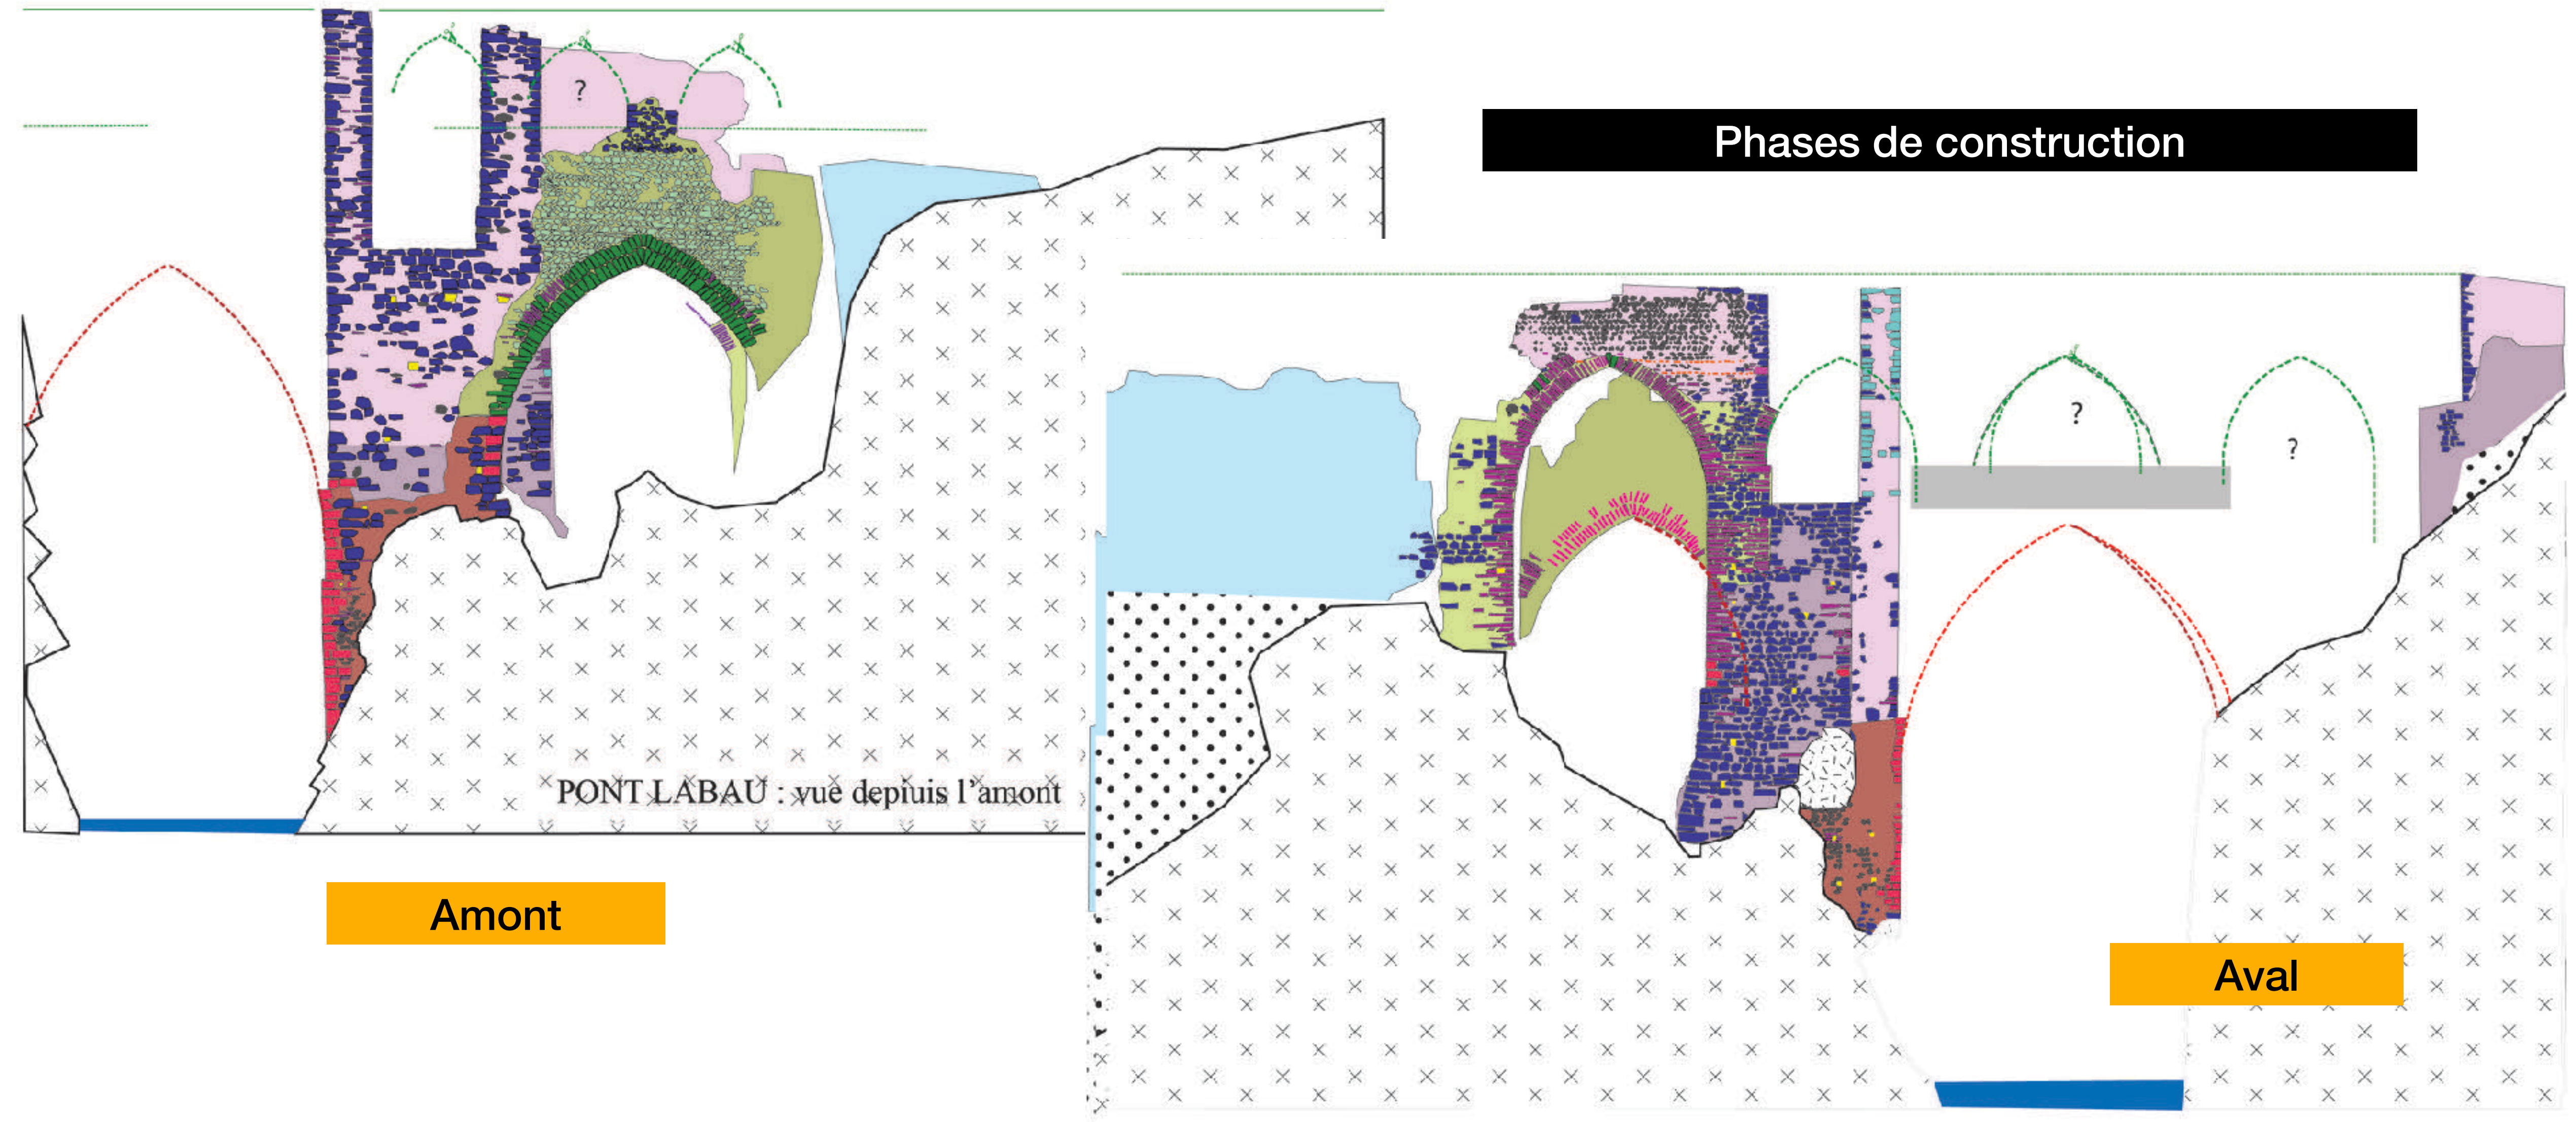
PONT LABAU : vue depuis l'amont

Phase 1 avec angle en marbre de la Pedrera de Boule et maçonnerie de galets et phase 1 b avec quelques quelques parements de marbres intercalés avec granite et geos galets fractués
-

Phase 1 C avec arc en tiers point fait clavé par deux rangées de galets de gneiss fracturés et maçonnerie de déchets de galets fracturés et de galets cassés au marteau. Rares schistes
-

Phase 2 avec arc en tiers point débordant vers l'aval sur l'ancien et clavé avec de minces plaques de chiste de Bouleternère et de rares glates de gneiss fendus. (réfection du côté aval après dommage)
-

Phase 3 sans arcatures. Réparation par épaissement du côté val sur la pile principale. Gros galets équarris puis reconstruction des montants en hauteur (quelques carreaux de granite)

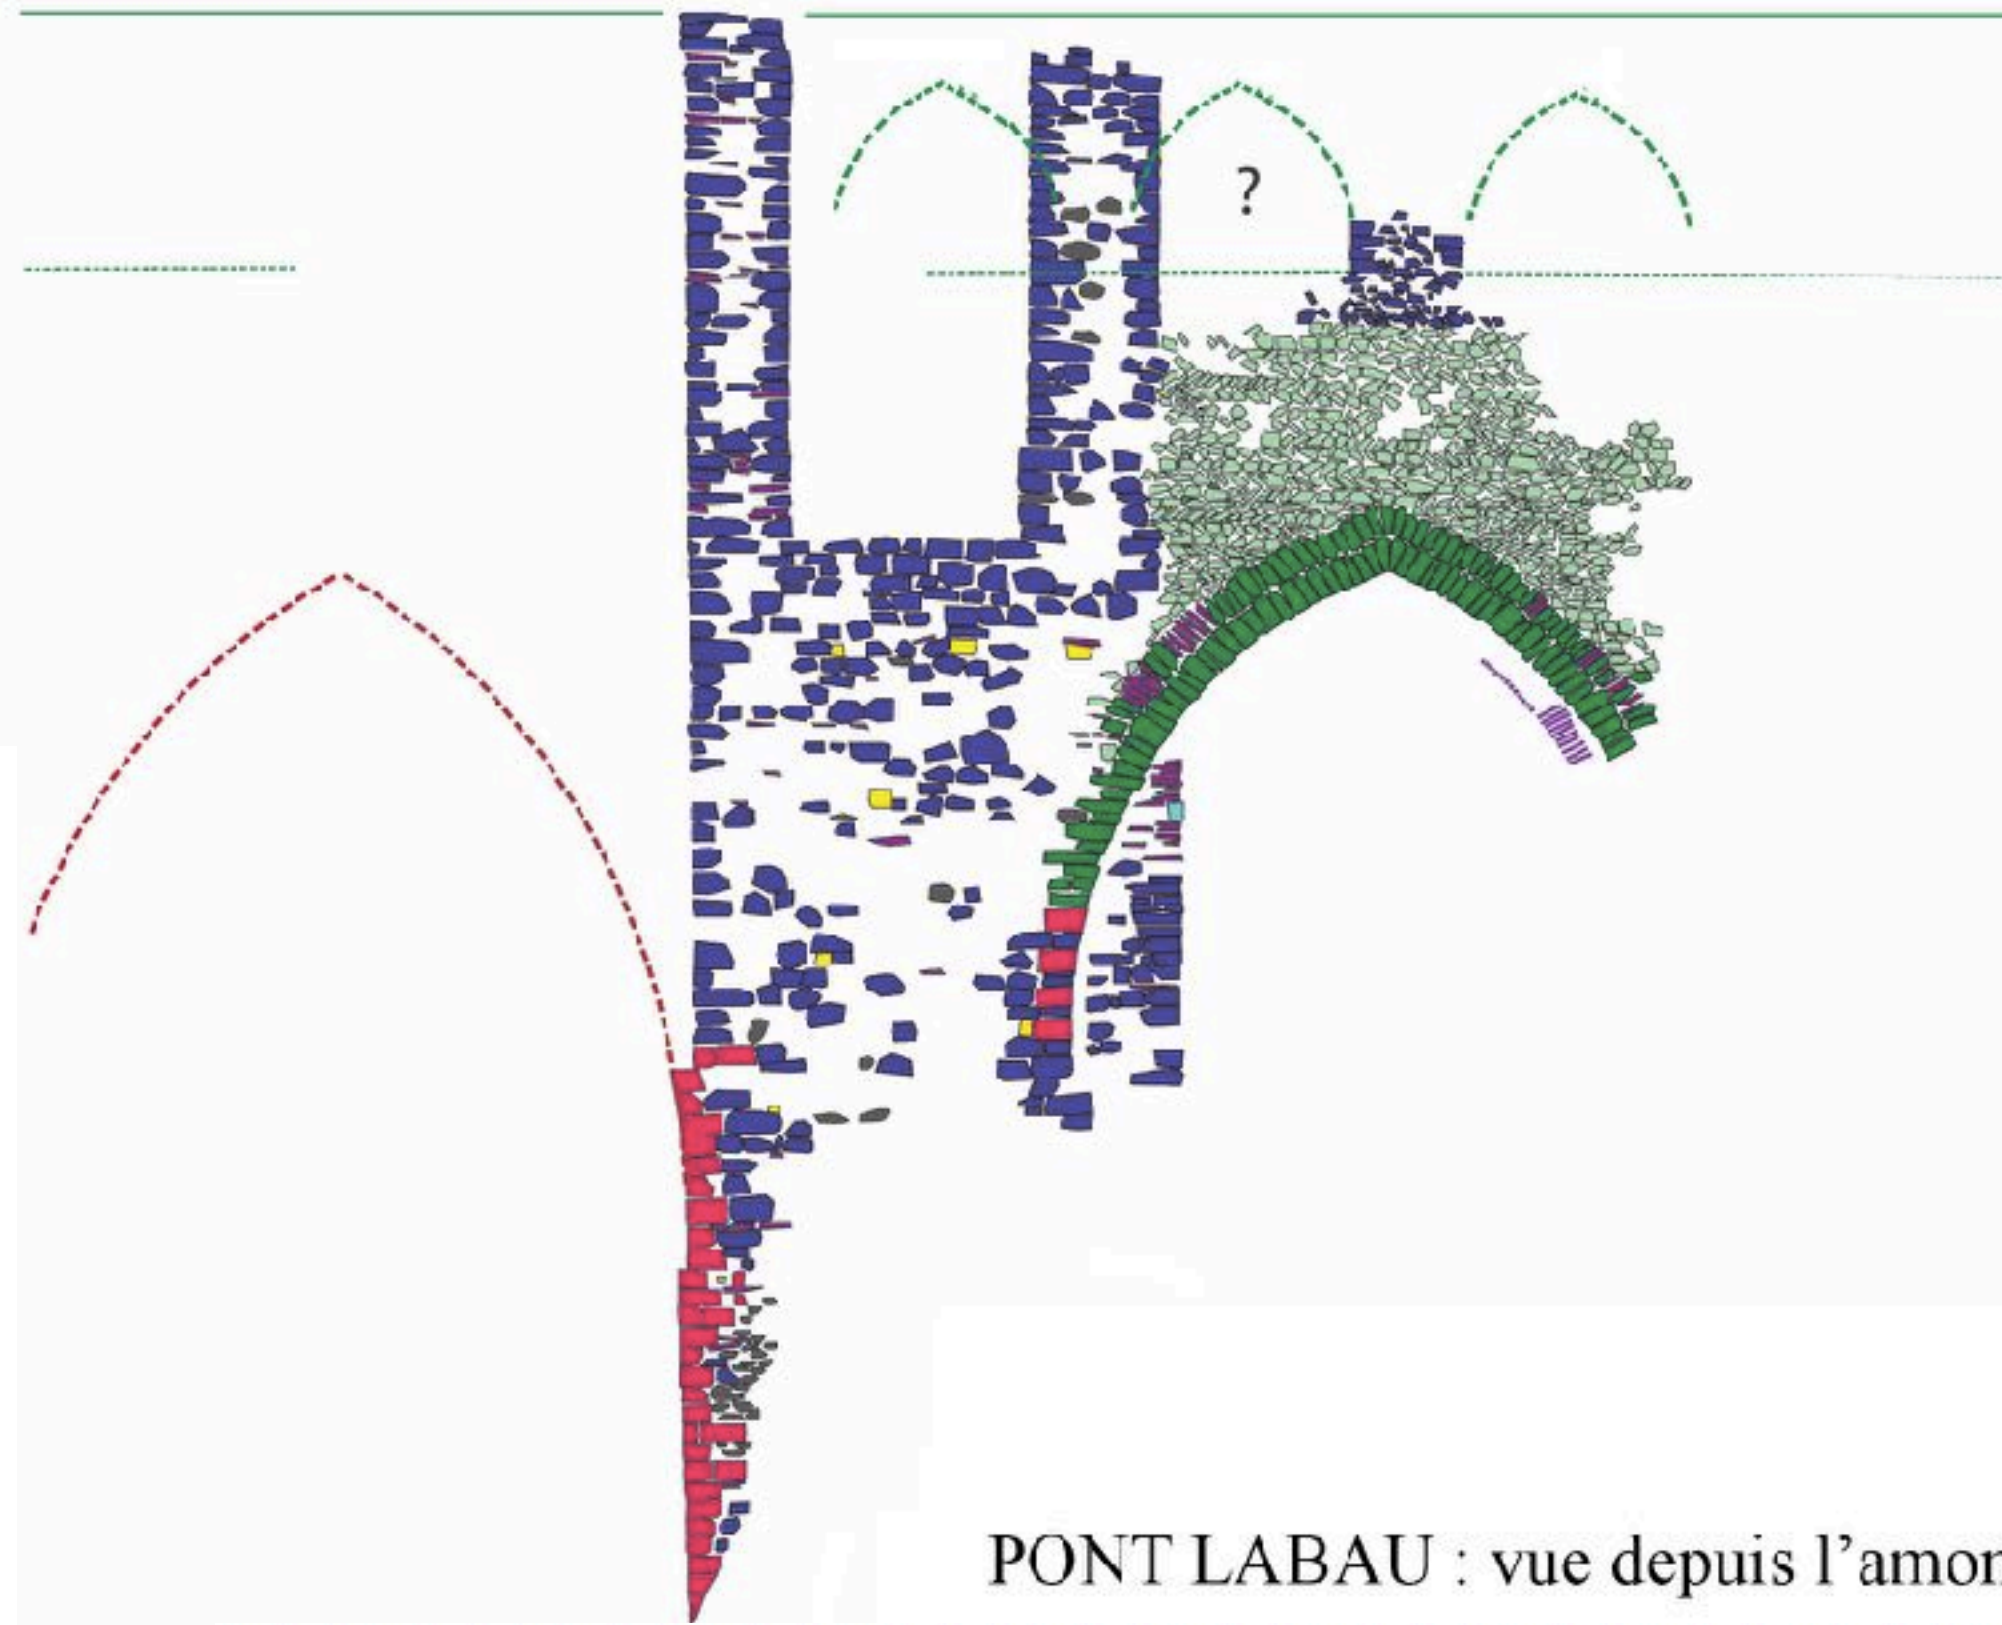
PONT LABAU : vue depuis l'amont

Grande pile terminée par deux piliers et qui prend appui sur les maçonneries décrites plus haut. Les angles et les moellons sont des gros galets de granitoïdes fracturés et sommairement équarris sur les angles. Le pilier nord semble comporter des plaques de schiste sur les angles. La question se pose de savoir si cet appareil est le fruit d'une modification du projet initial (abandon de la construction de la grande arche traversant la Tet) ou d'un changement de projet au cours des travaux (plus d'arche) ?

Au-dessus de l'arc, la maçonnerie est composée de déchets du façonnage pris dans les galets de gneiss et d'autres roches fendues au têt qui sont disposées en assises, parfois en pseudo *opus spicatum* (en vert pâle sur la vue). Plus haut ces mêmes galets fracturés sont disposés de façon plus aléatoire (en bleu foncé sur la vue) dans une phase de la construction qui semble avoir comporté une série d'arches plus petites supportant le canal ...

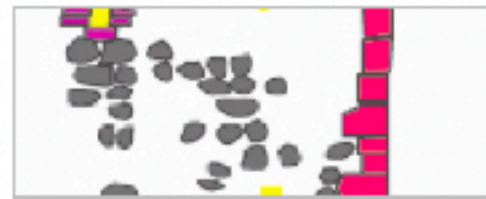
Armature basse de la principale culée avec des angles parementés en marbre dévonien rose Bouletemère figuré en rouge. La maçonnerie est plus homogène qu'au nord, avec assises plus de gros galets de rivière calibrés (en gris) et de plus rares moellons éclatés en roche felsique (en bleu foncé)

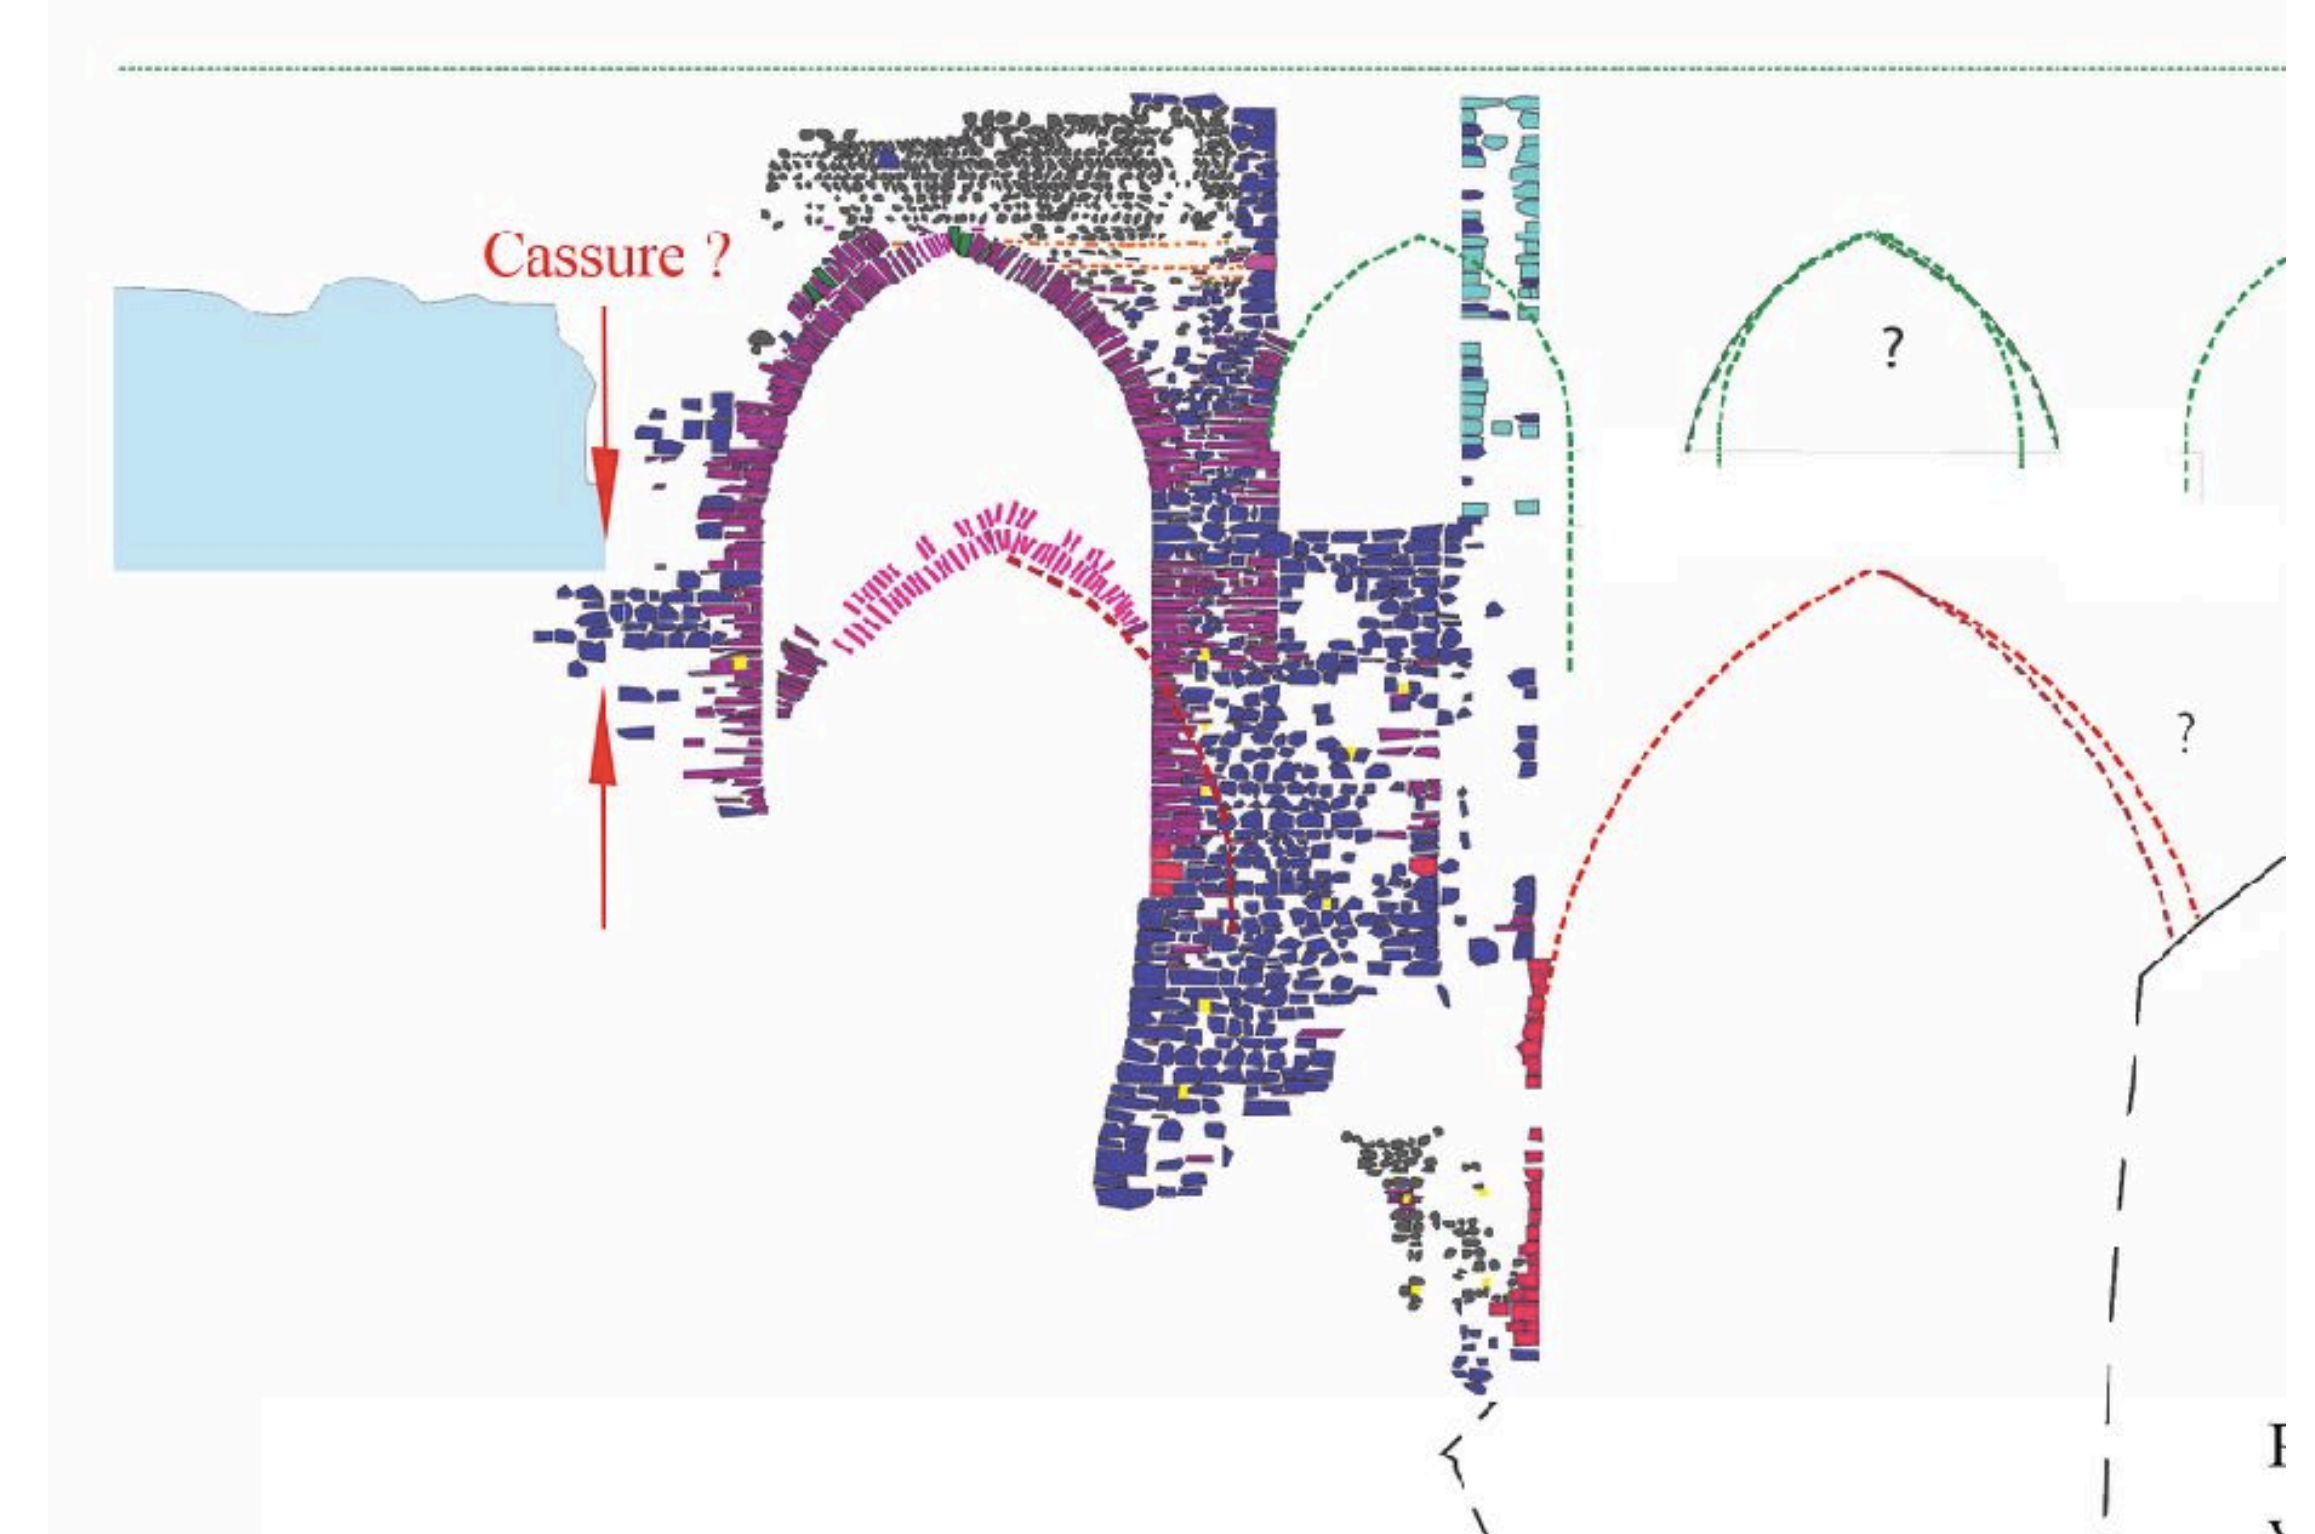
Base sud de l'arche où l'on voit en arrière plan le départ de la voûte qui correspond à l'arche amont. En effet cette arche aval est en réalité débordante par rapport à la première construction. Elle correspond peut-être à une seconde phase des travaux ou une reprise après un premier dommage sur le pont ?

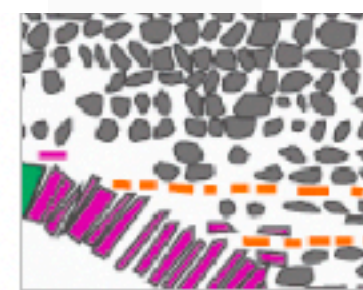
Reprise de la maçonnerie surmontant ces arches "débordantes" faite d'abord avec des galets plus ou moins fracturés, et assisés par deux bancs de possibles briques (?) puis avec des galets de plus en plus gros et disposés en épis lorsqu'ils sont un peu aplatis (gneiss).

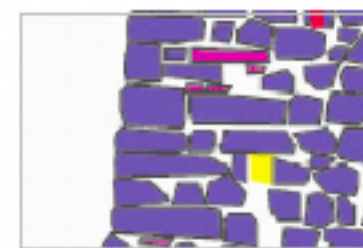
Renfort aval débordant en plusieurs ressauts sur la pile entre les deux arches avec des galets de granitoïdes sommairement fendus et équarris. Trous de boulin possible en jaune...

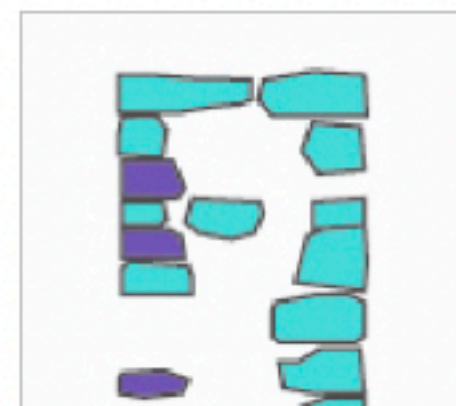
Pilier nord sans doute repris à partir du colmatage de l'arche vers le haut. Vérifier s'il s'agit de carreaux de granite altéré (à gros cristaux d'orthose) prélevés dans les carrières d'Ille sur Têt (en bleu clair)
