ONDERZOEKRAAD  
VOOR VEILIGHEID

# Hijsongeval Alphen aan den Rijn

3 augustus 2015

*Den Haag, 29 juni 2016*

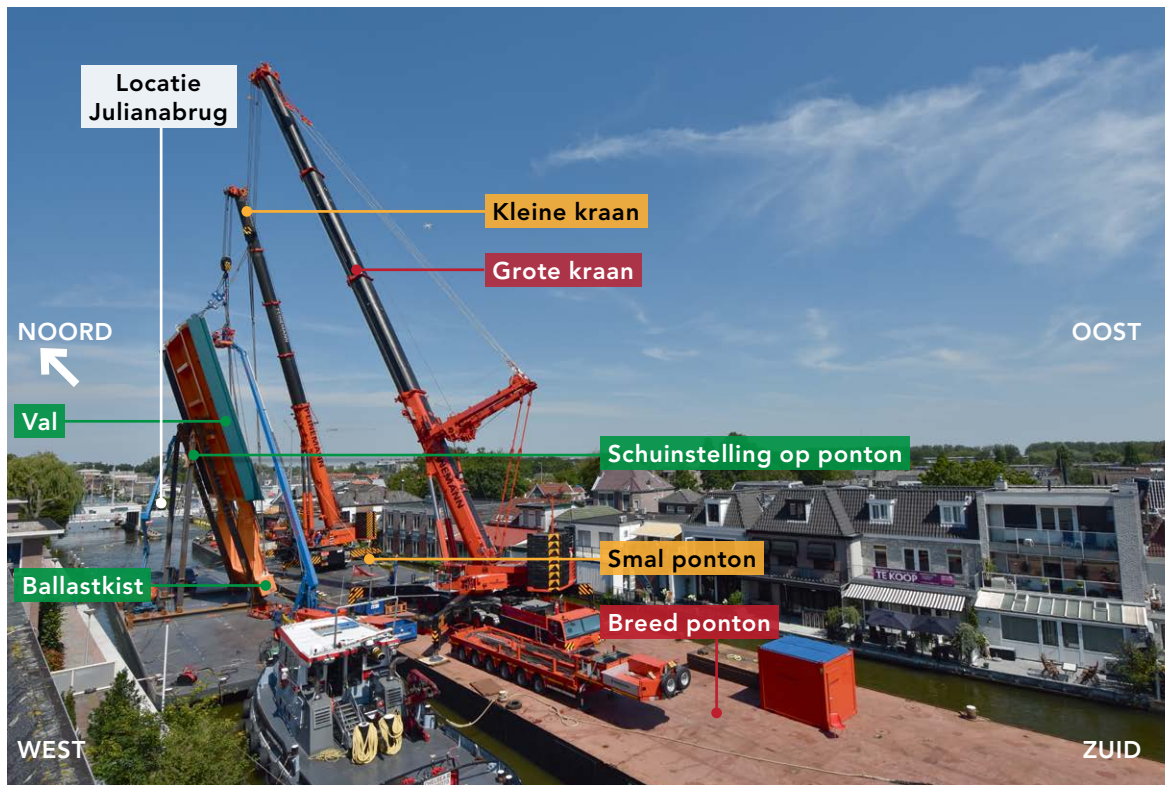
Figuur 1: Hijsofstelling bestaande uit pontons, kranen en brugdeel. (Foto: fotograaf kraanbedrijf)

De kleine kraan stond op een smal ponton van 11,45 meter breed (Lastdrager 24). De grote kraan stond op een breder ponton van 13 meter breed (E1601) en het brugdeel bevond zich op een derde ponton (Attack). De mast van de kleine kraan was 36 meter lang, die van de grote kraan was 45,5 meter lang. De toppen van de kraanmasten bevonden zich respectievelijk 38 meter en 44 meter boven het dek van het ponton. Het brugdeel rustte onder een hoek van 70° op en tegen een stalen constructie aan, de zogenaamde schuinstelling.

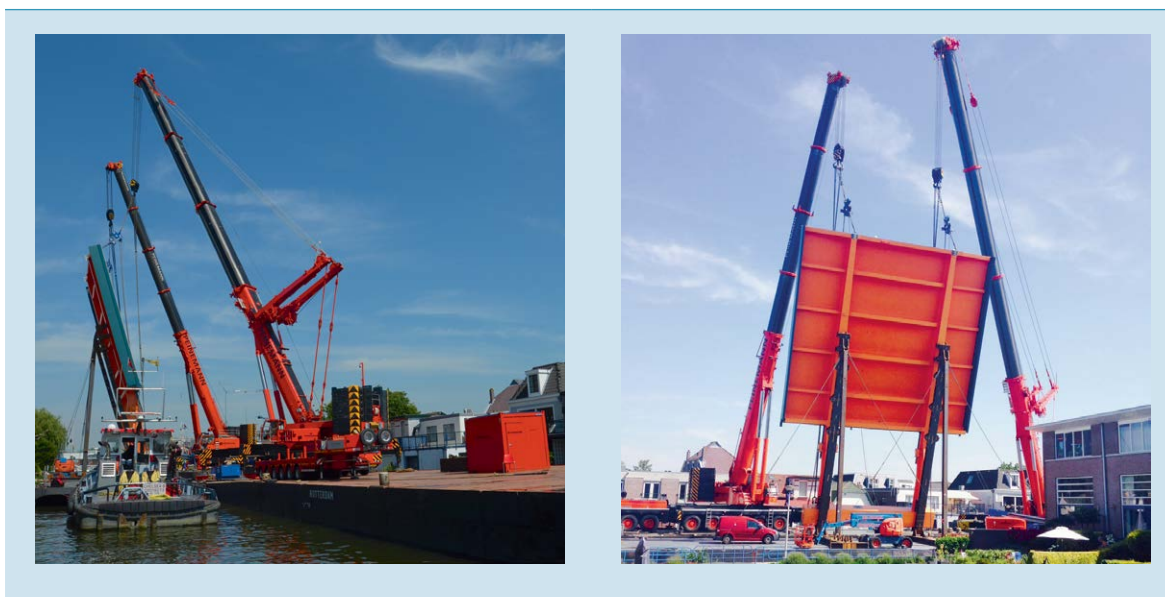
Figuur 2: Impressie kranen met brugdeel. (Foto's: getuigen)

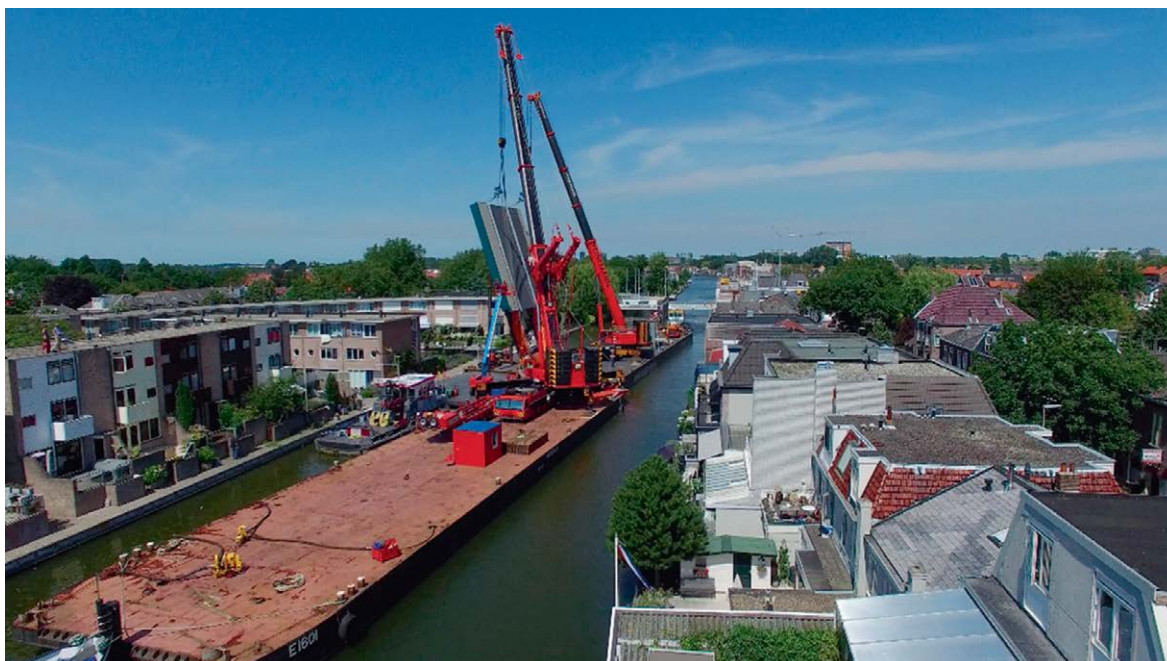
De drie pontons met de kranen en het brugdeel lagen opgesteld ten zuiden van de brug in de Oude Rijn. Deze locatie is aan beide zijden omgeven door bebouwing. Aan de oostzijde grenzen de woningen direct aan het water, aan de westzijde van het water loopt een voetpad met daarachter woonhuizen. De Oude Rijn is ter plaatse van de hijsopstelling ongeveer 30 meter breed. Meer over de situatie op 3 augustus is te lezen in bijlage F, Situatie en tijdslijn ongeval.

Figuur 3: Hijsopstelling en omgeving. (Foto: dronebeelden Dick van Smirren)

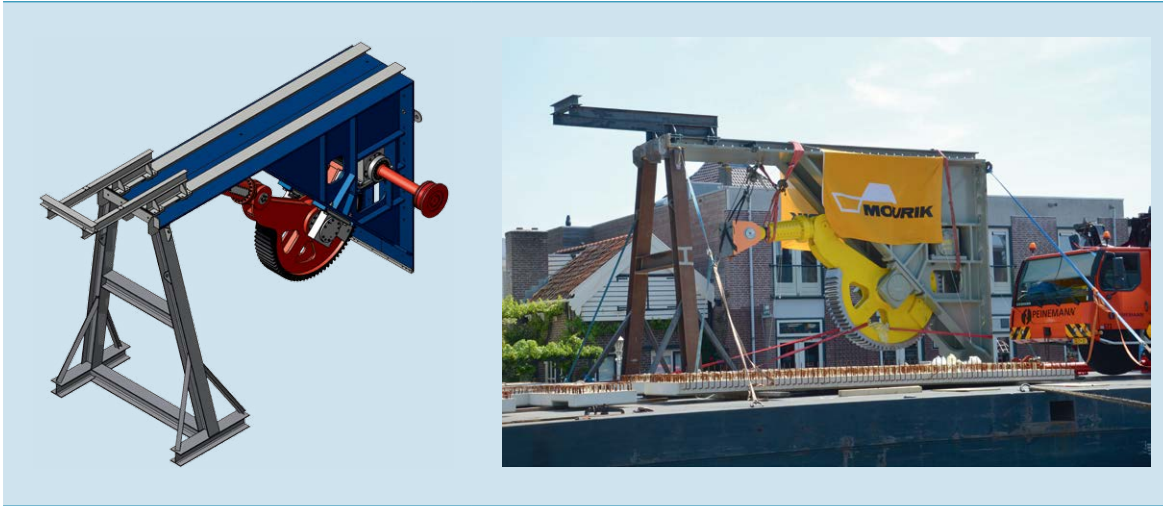
Figuur 7: Tekening frame met panamawiel en opstelling ervan op het smalle ponton. (Foto: Josh Walt)

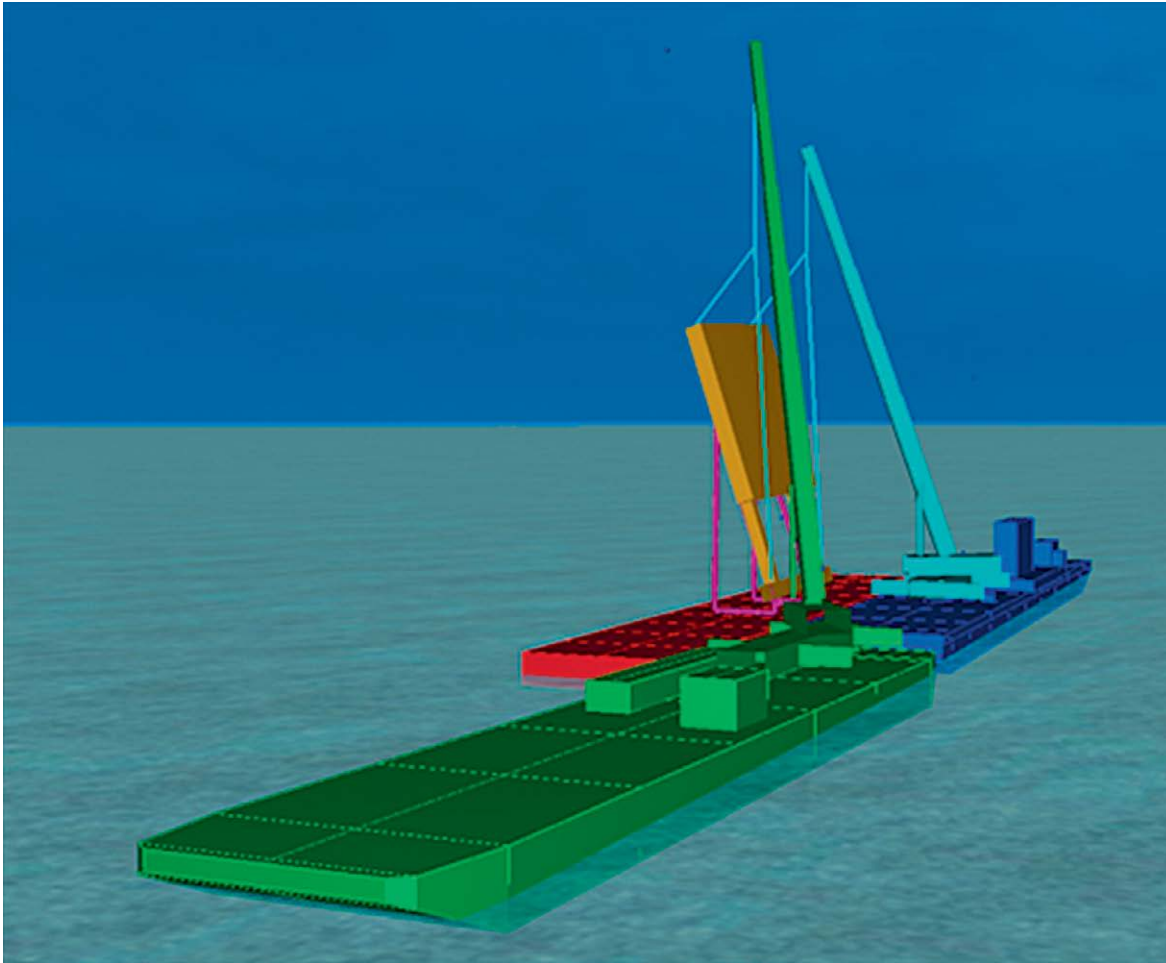
Omdat de aanvangsstabiliteit van de beide pontons laag bleek te zijn, is verder onderzoek gedaan naar de mogelijke invloed van de kranen en de gekozen hijsopstelling op de stabiliteit. Mede met behulp van een computer simulatiemodel (zie figuur 8) is het effect hiervan bepaald. Rekening is gehouden met de invloed van het doorbuigen van de mast van de kraan en de wijze waarop de twee met elkaar verbonden pontons met daarop de kranen elkaars stabiliteit beïnvloeden. De invloed van deze factoren wordt hieronder beschreven.

Figuur 8: Impressie hijsopstelling in computer simulatiemodel. (Bron: Orca Offshore b.v.)

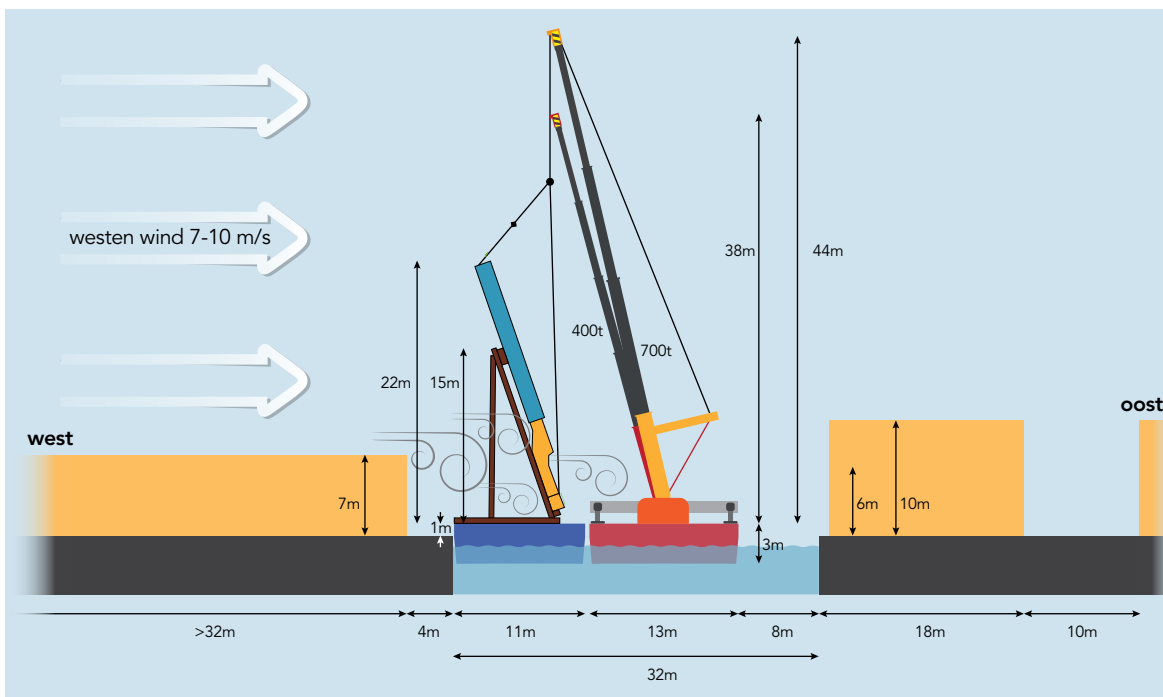
Op de dag van het ongeval had de wind een gemiddelde snelheid van circa 7 m/s en er waren windvlagen tot 10 m/s.<sup>34</sup> De westelijke wind stond vrijwel loodrecht op het brugdeel, precies in de richting waarin het brugdeel zich bewoog. De invloed van wind op de hijsopstelling is afhankelijk van de hoek waaronder de wind aangrijpt op de last, de vorm, massa en afmetingen van de last, de verandering van de windsnelheid maar ook van de stabiliteit van de opstelling. Rekening houdend met genoemde aspecten is berekend dat bij een windvlaag loodrecht op het val, waarbij de wind in korte tijd toeneemt van 7 m/s naar 10,5 m/s het ponton met de kleine kraan met 4,4° scheef valt (statisch). Bij een plotselinge windtoename van 0 m/s naar 10,5 m/s is de berekende scheefval 7,9° (statisch). Op het moment van het ongeval was er wind uit westelijke richting, getuige de waargenomen bewegingen van een vlag en bomen in de omgeving van de werkzaamheden. De exacte snelheid van de wind op dat moment is niet bekend.

Figuur 11: Verticaal aanzicht hijsopstelling met omgeving en wind (incl. globale afmetingen), op schaal getekend.

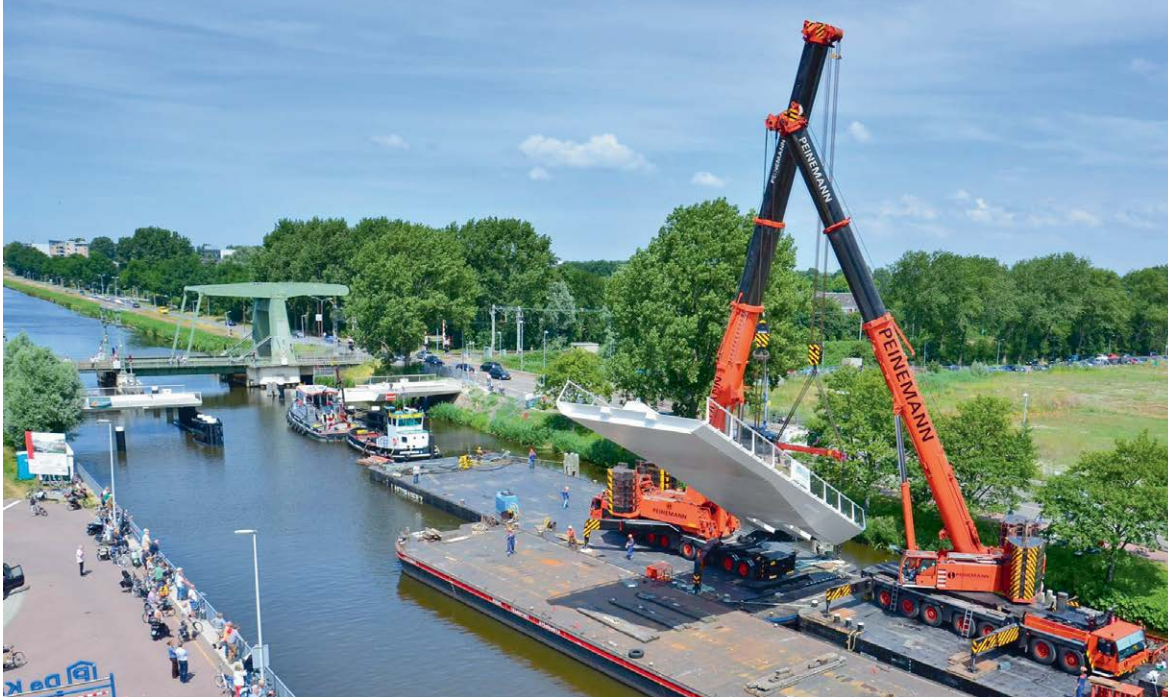
Figuur 13: Inhijzen brugdeel van de Victoriebrug in Alkmaar. (Foto: J. Stouthandel Fotografie)

Rekening houdend met zowel de kraanstijfheid als het krachtensamen spel lag de GM van het smalle ponton (identiek aan het smalle ponton in Alphen aan den Rijn) in Alkmaar duidelijk hoger dan in Alphen: de GM was ongeveer 2 meter  $\pm$  0,5 meter. Daarnaast was het brugdeel, en daarmee de gehele hijsopstelling, in Alkmaar veel minder gevoelig voor wind. Deze verschillen komen voornamelijk voort uit de meer dan 10 meter kortere mastlengtes die werden gebruikt in Alkmaar<sup>54</sup> en de vorm, oriëntatie (het brugdeel werd vanuit een horizontalere positie gehesen dan in Alphen, ook bevonden de hijsogen zich op gunstigere punten, namelijk boven het zwaartepunt van de last), afmetingen en hoogte van het brugdeel.<sup>55</sup> Daarmee was het vertrouwen, gebaseerd op deze ervaring, en de benadering van de hijswerkzaamheden in Alphen aan den Rijn als routineklus niet terecht.

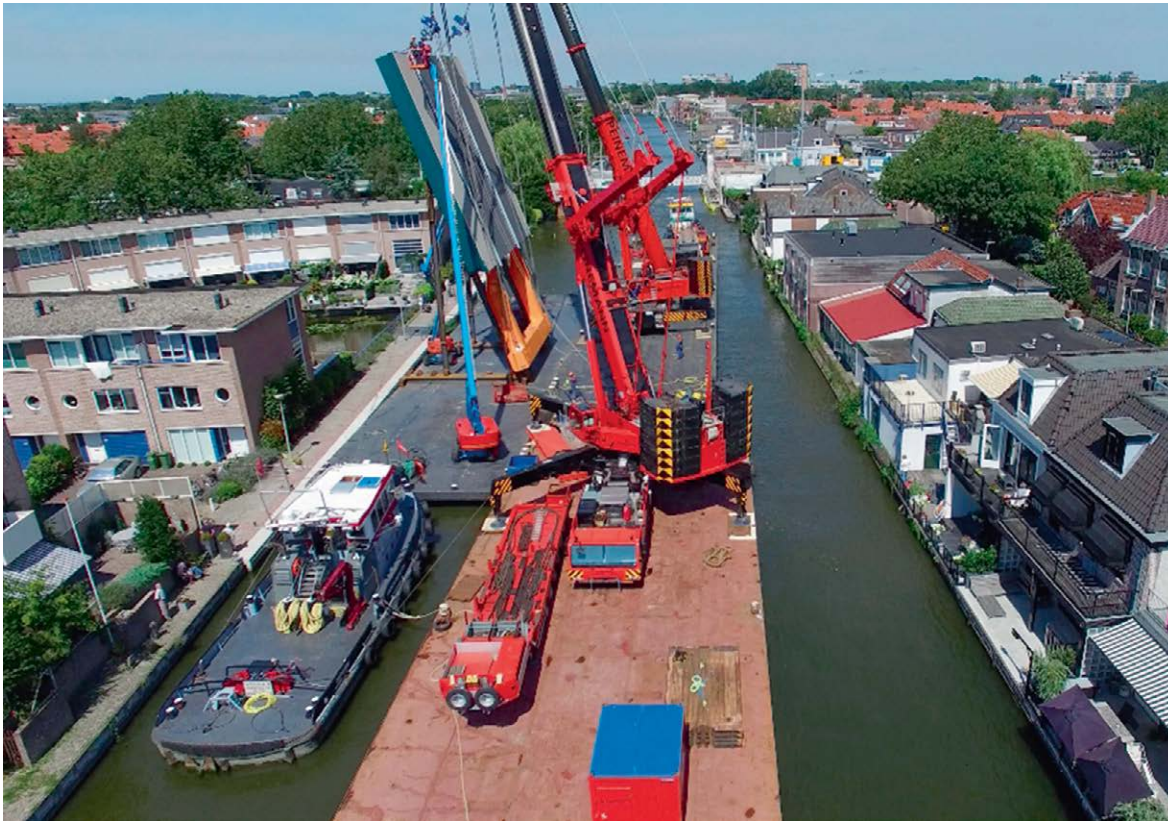
*Figuur 16: Hijsopstelling op het water bestaande uit drie pontons, een schuinstelling en twee mobiele kranen.  
(Bron: dronebeelden Dick van Smirren)*

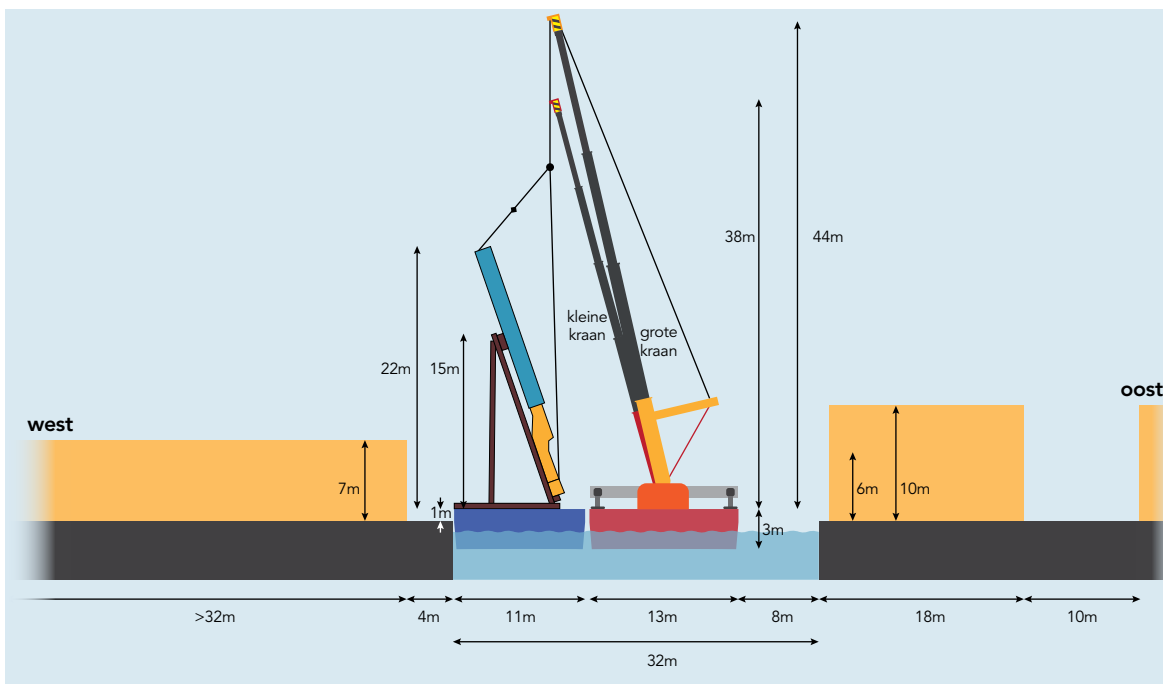
Figuur 18: Verhouding hijsopstelling ten opzichte van omliggende bebouwing (aanzicht zuidzijde).

De gemeente realiseerde zich niet aan welke risico's de omgeving werd blootgesteld. Uit de hijstekeningen was af te leiden dat de hijskranen hoog uitstaken boven de naastgelegen gebouwen. Zeker met het gegeven dat deze kranen niet op een stabiele ondergrond, maar op pontons stonden, had dat op zijn minst tot de vraag moeten leiden hoe het risico op omvallen van de kranen werd beheerst en of daarmee de veiligheid van de omgeving was gegarandeerd. De mogelijkheid dat de hijsopstelling als geheel kon omvallen kwam niet op: niet bij de gemeente, noch bij haar adviseur. De gemeente en haar adviseur gingen er beiden vanuit dat het hijsen van het brugdeel niet uniek of bijzonder was, zonder precies te weten met welk materieel en met welke methode dit zou worden gedaan. De beheersing van het risico is geheel bij de aannemer(s) gelegd, zonder dat de opdrachtgever kritische vragen stelde. De gemeente en haar adviseur hadden moeten organiseren dat de bouwcombinatie concrete informatie over de hijsoperatie verstrekke, zodat de gemeente hier tijdig op had kunnen acteren. Zeker van een publieke opdrachtgever verwacht de Onderzoeksraad dat ze zich op een actieve wijze ervan vergewist dat de veiligheid van de omgeving is geborgd. Haar adviseur had hier mede een rol in. Die had moeten beseffen dat het hijsen vanaf pontons geen standaard praktijk is, zeker niet als dit in tandemopstelling wordt gedaan.

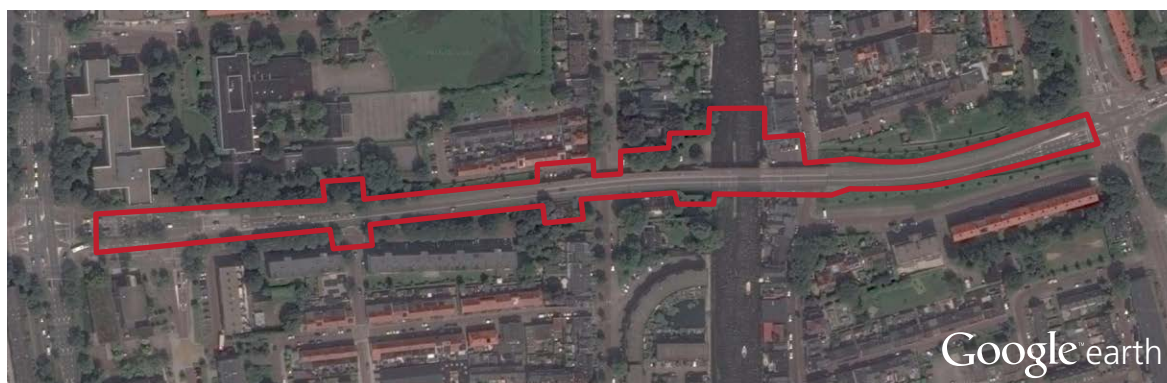
*Figuur 19: Terreinafbakening waarin de projectgrenzen in rood zijn aangegeven. (Bron: aanbestedingsdocumenten)*

Het getekende bouwterrein betrof de Willem de Zwijgerlaan (het deel tot aan de kruisingen) met enkele aangrenzende terreinen in de directe omgeving daarvan. Het deel van de Oude Rijn waar de hijswerkzaamheden zijn uitgevoerd, namelijk het deel waar de pontons lagen tot aan de brug, hoorde daar niet bij en viel buiten de gedefinieerde projectgrenzen.

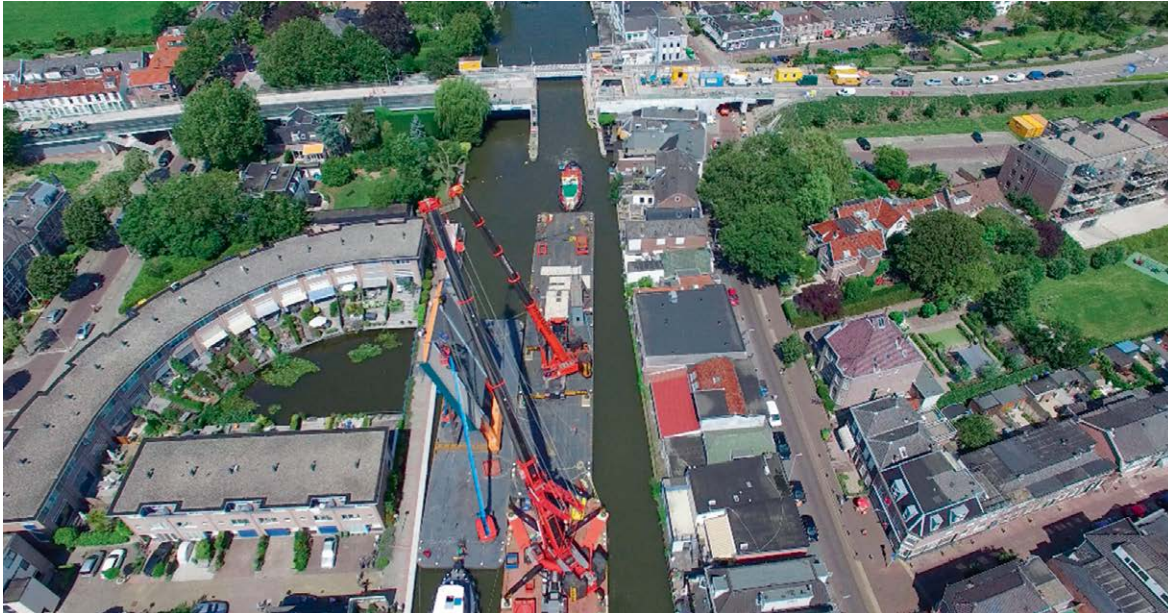
*Figuur 20: Ondanks dat de hijsopstelling op enige afstand is geplaatst van het bouwwerk, maakt de hijsoperatie deel uit van de bouwwerkzaamheden van de brug. (Bron: dronebeelden Dick van Smirren)*

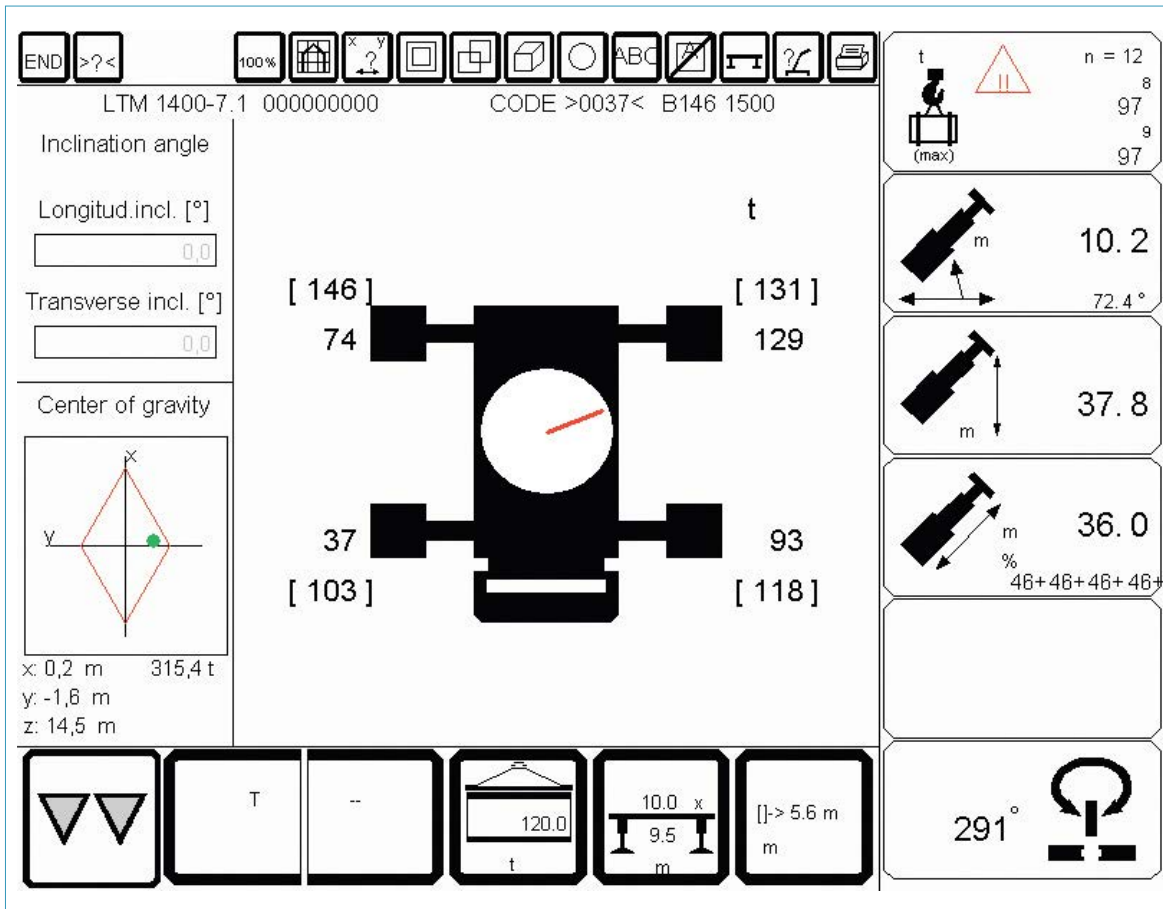
Figuur 35: Uitdraai Liccon kleine kraan voor hijspositie waarin het ongeval plaatsvond (positie B in figuur 33) (rode lijn toont zwenkhoek mast). (Bron: Kraanbedrijf)

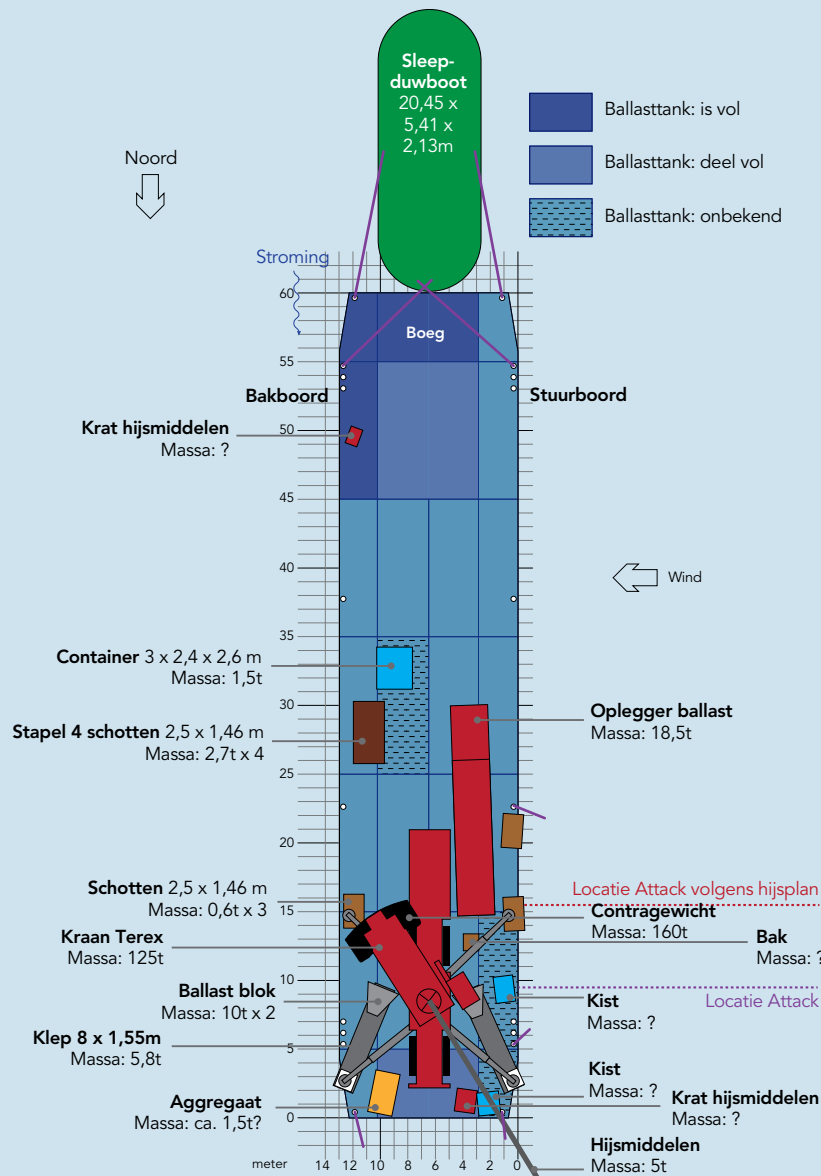
## Ponton E1601 60 x 13 x 3m

- **1B:** vol volgens PV Politie
- **1C:** vol volgens PV Politie
- **2B:** vol volgens PV Politie
- **2C:** 223cm en 156cm water (gemeten aan respectievelijk bakboordzijde en stuurboordzijde bij scheefstand van ca. 6,8° over bakboord) volgens PV Politie
- **7C:** 15cm water (gemeten aan bakboordzijde bij scheefstand van ca. 6,8° over bakboord) volgens PV Politie
- **4CB, 6S en 7S:** niet gemeten volgens PV Politie
- De overige tanks waren (vrijwel) leeg volgens PV Politie

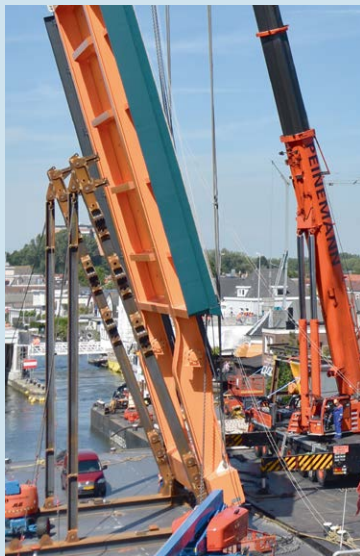
Toen de last bijna volledig in de kranen hing kwam deze als eerste aan de noordzijde bijna los van de oplegging onderaan de schuinstelling en iets richting de kleine kraan. De grote kraan liep iets achter in hijsen en ballasten.

*Figuur 45: Val aan bovenzijde los van schuinstelling, onderzijde op oplegging, tijdstip: ca. 15.30 uur. (Foto: fotograaf kraanbedrijf)*

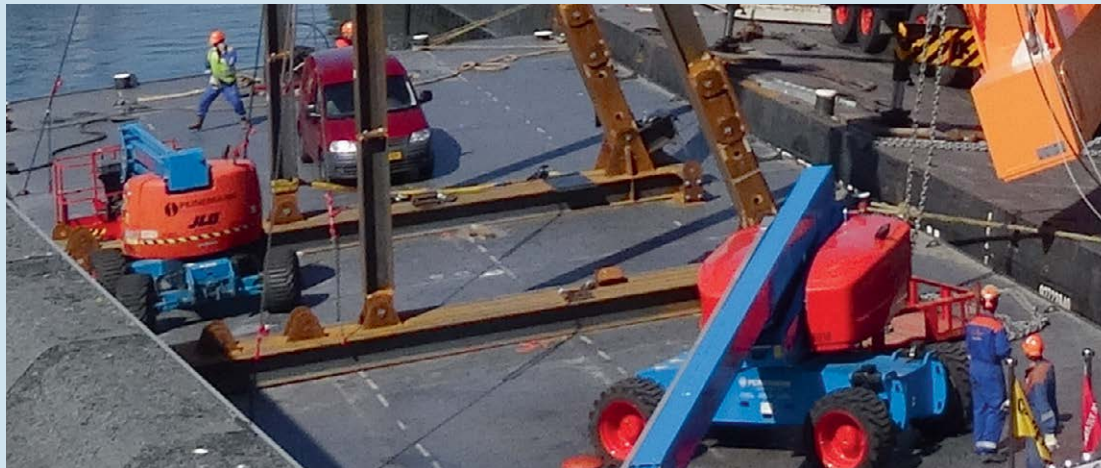
Vanaf ca. een half uur voor het ongeval, lopen de verklaringen van de geïnterviewde personen iets uiteen. De grootste gemene deler in de diverse verklaringen geeft het volgende verhaal: De strop om het val was een voorzorgsmaatregel. Een kettingtakel is gebruikt bij de bevestiging maar de strop is niet onder spanning gekomen. Toen de grote kraan de achterstand had ingehaald kon het val rechtstandig uit de schuinstelling gehesen worden, waarbij het val iets (ordegrootte centimeters) opschoof richting de grote kraan. De strop hing er toen slap bij en is verwijderd. Er is geen beeldmateriaal beschikbaar waarop de strop aan het val bevestigd is. Het beschikbare beeldmateriaal is niet in strijd met het verhaal van de strop: een foto genomen rond 15.55 uur laat geen strop zien, een foto tijdens het ongeval laat een strop zien naast de schuinstelling, beelden na het ongeval tonen deze intacte strop met kettingtakel duidelijk.

Figuur 48: Uitvergroting van figuur 47 toont met kettingtakel naast schuinstelling, tijdstip: ca. 16.05 uur.  
(Foto: getuige)

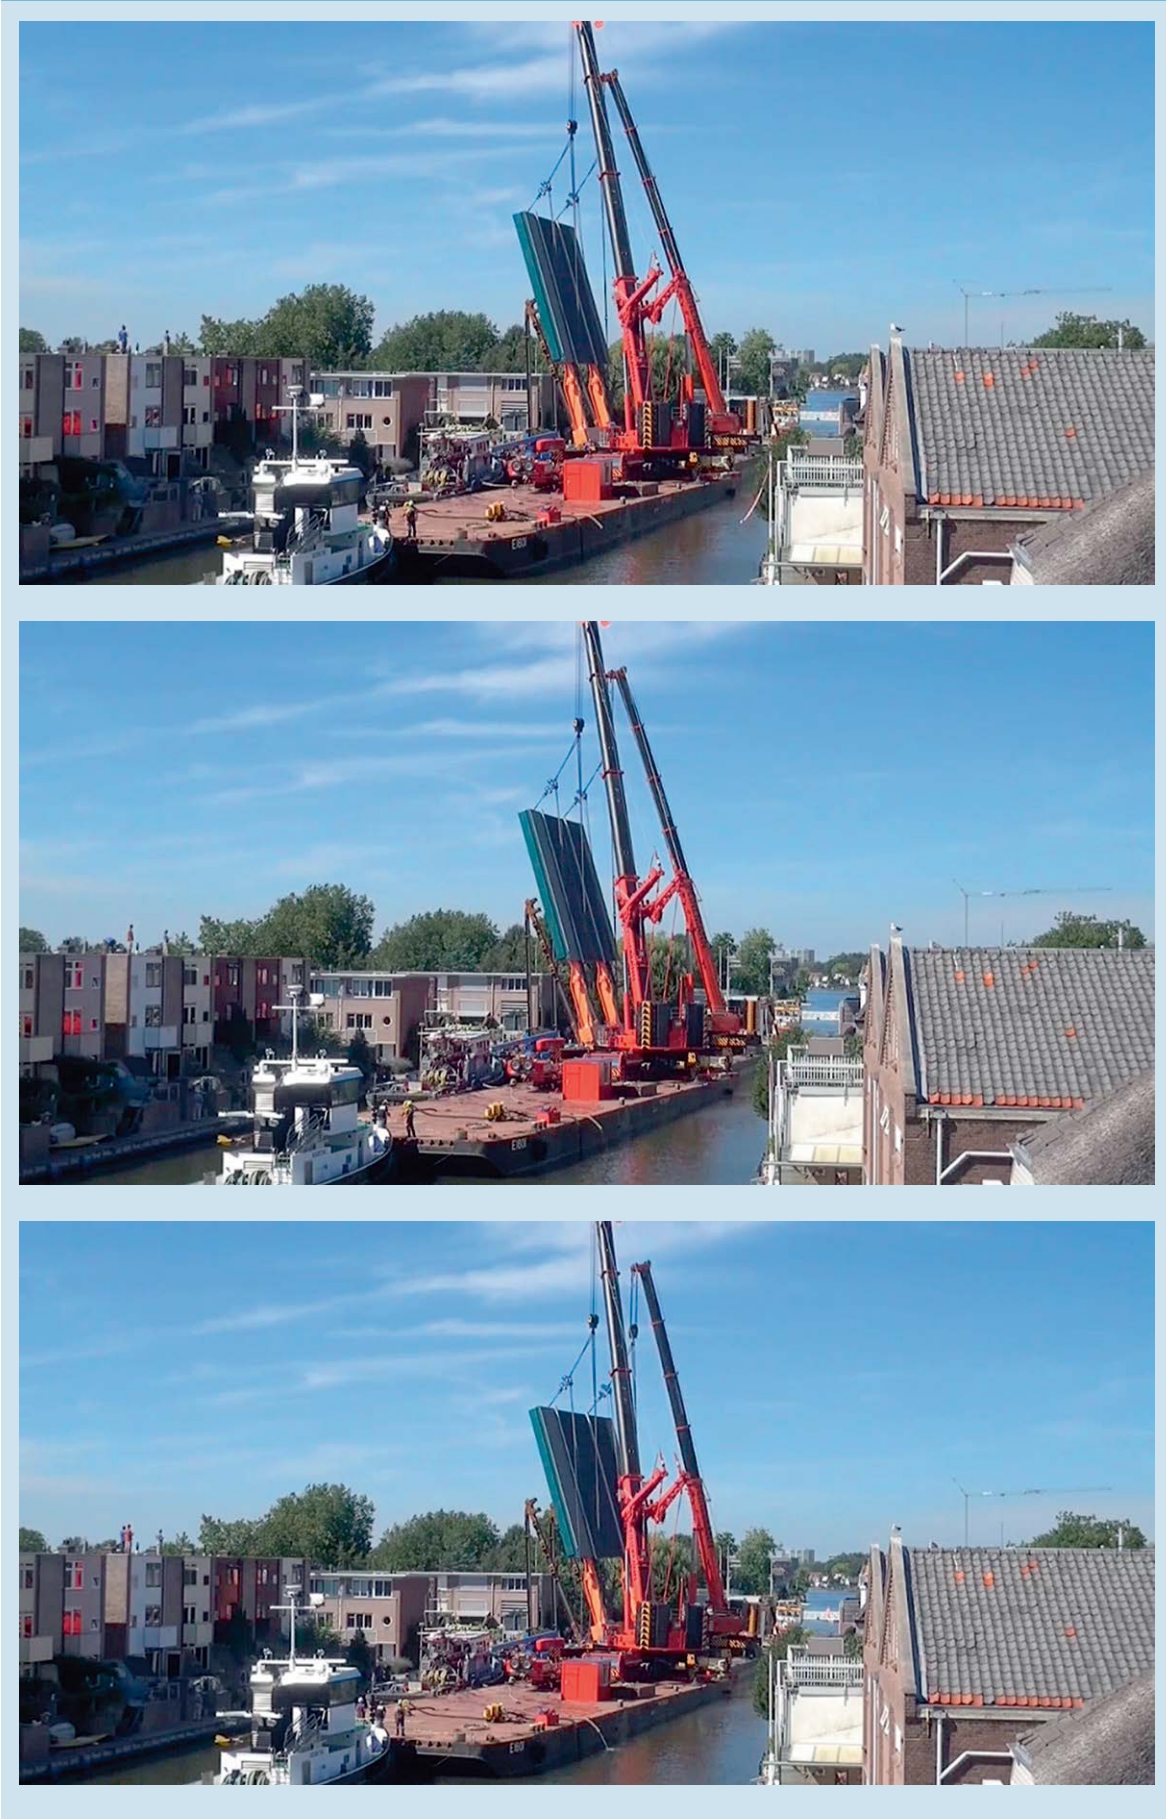
Tijdstip <sup>147</sup>	Tijd relatief [s]	Gebeurtenis
16.07:05	48	Schuinvallen brede ponton met grote kraan zichtbaar
<b>16.07:09</b>	<b>52</b>	<b>Mast kleine kraan bezwijkt</b>
<b>16.07:10</b>	<b>53</b>	<b>Hijsoog bovenzijde brugdeel, zijde grote kraan schiet los</b>
16.07:15	58	Kleine kraan is volledig omgevallen
<b>16.07:17</b>	<b>60</b>	<b>Brugdeel draait om lengte as en trekt aan grote kraan</b>
<b>16.07:25</b>	<b>68</b>	<b>Grote kraan volledig omgevallen</b>

Figuur 50: Situatie na 10s, 20s en 30s, uitgaande van 0s op 16:06:17. (Foto's: video Dick van Smirren)
