**Noodlanding op zee met Britten-Norman Islander  
nabij Bonaire, 22 oktober 2009**

Den Haag, mei 2011 (projectnummer 2009090)

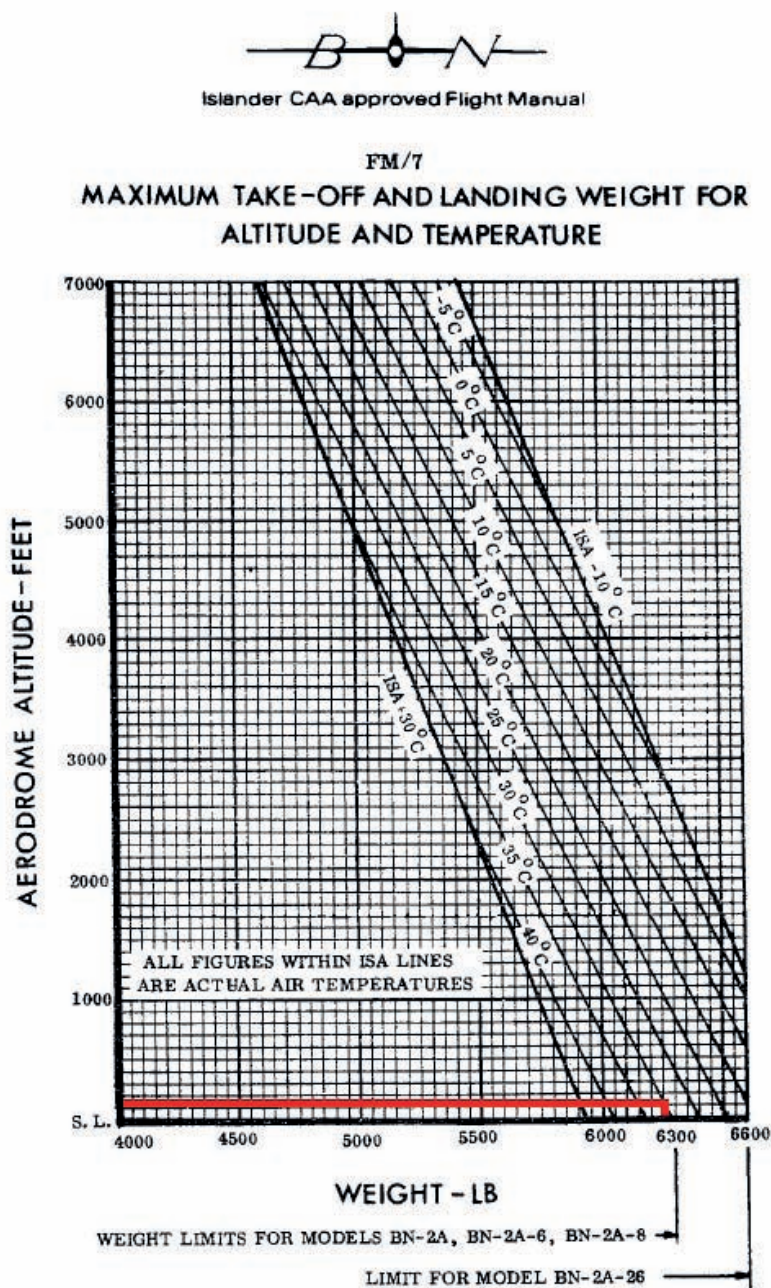
Het klimgelimiteerde startgewicht (climb limited take-off weight - CLTOW) van de PJ-SUN voor de luchthaven Hato kan worden afgelezen in onderstaande grafiek uit het vlieghandboek. Daarvoor is benodigd de hoogte van luchthaven Hato in de (ICAO) standaard atmosfeer (1013 hectopascal). Deze wordt berekend met behulp van de hoogte van de luchthaven en de luchtdruk ten opzichte van gemiddeld zeeniveau en de buitenluchttemperatuur ten tijde van de start. Deze bedroegen respectievelijk 29 voet, 1010 hectopascal en 31 graden Celsius.

De vliegveldhoogte in de standaard atmosfeer bedraagt  $29 + 27 (1013 - 1010) = 110$  voet.<sup>128</sup> De bijbehorende CLTOW uit de grafiek bedraagt dan 6250 lb.

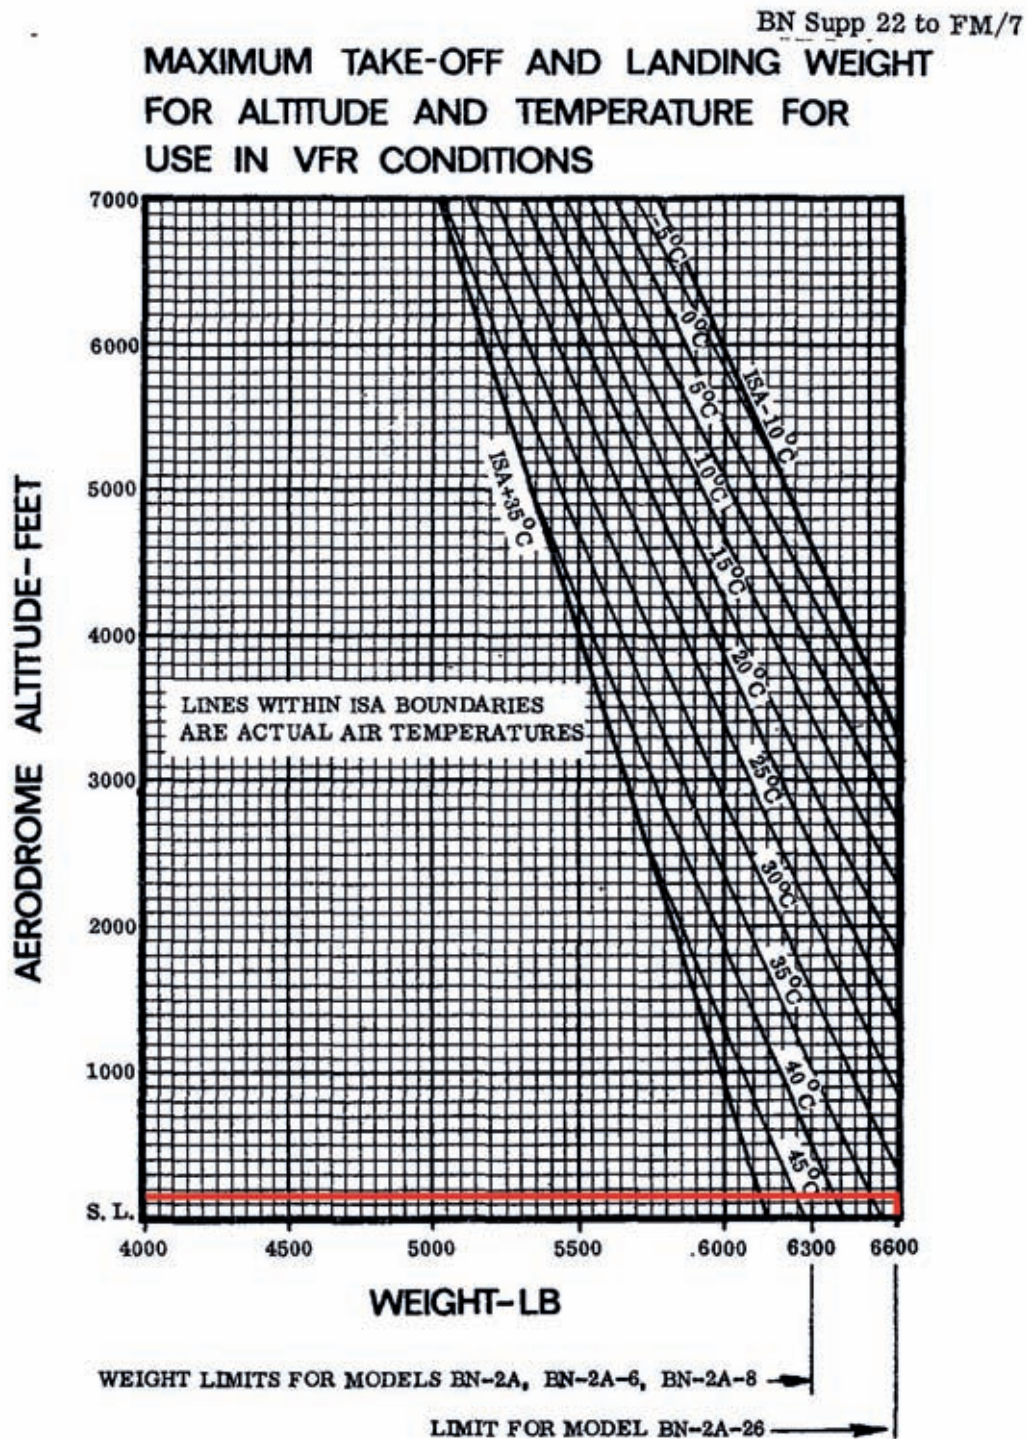
Het klimgelimiteerde startgewicht volgens supplement 22 van het vlieghandboek kan worden afgelezen in onderstaande grafiek uit het vlieghandboek. Hieruit volgt dat vanaf de luchthaven Hato een startgewicht van 6600 lb mogelijk is met een buitenluchttemperatuur tot circa 33 graden Celsius met de beperking dat onder zichtvliegomstandigheden (VFR) wordt gevlogen met toestemming van de Directie Luchtvaart.

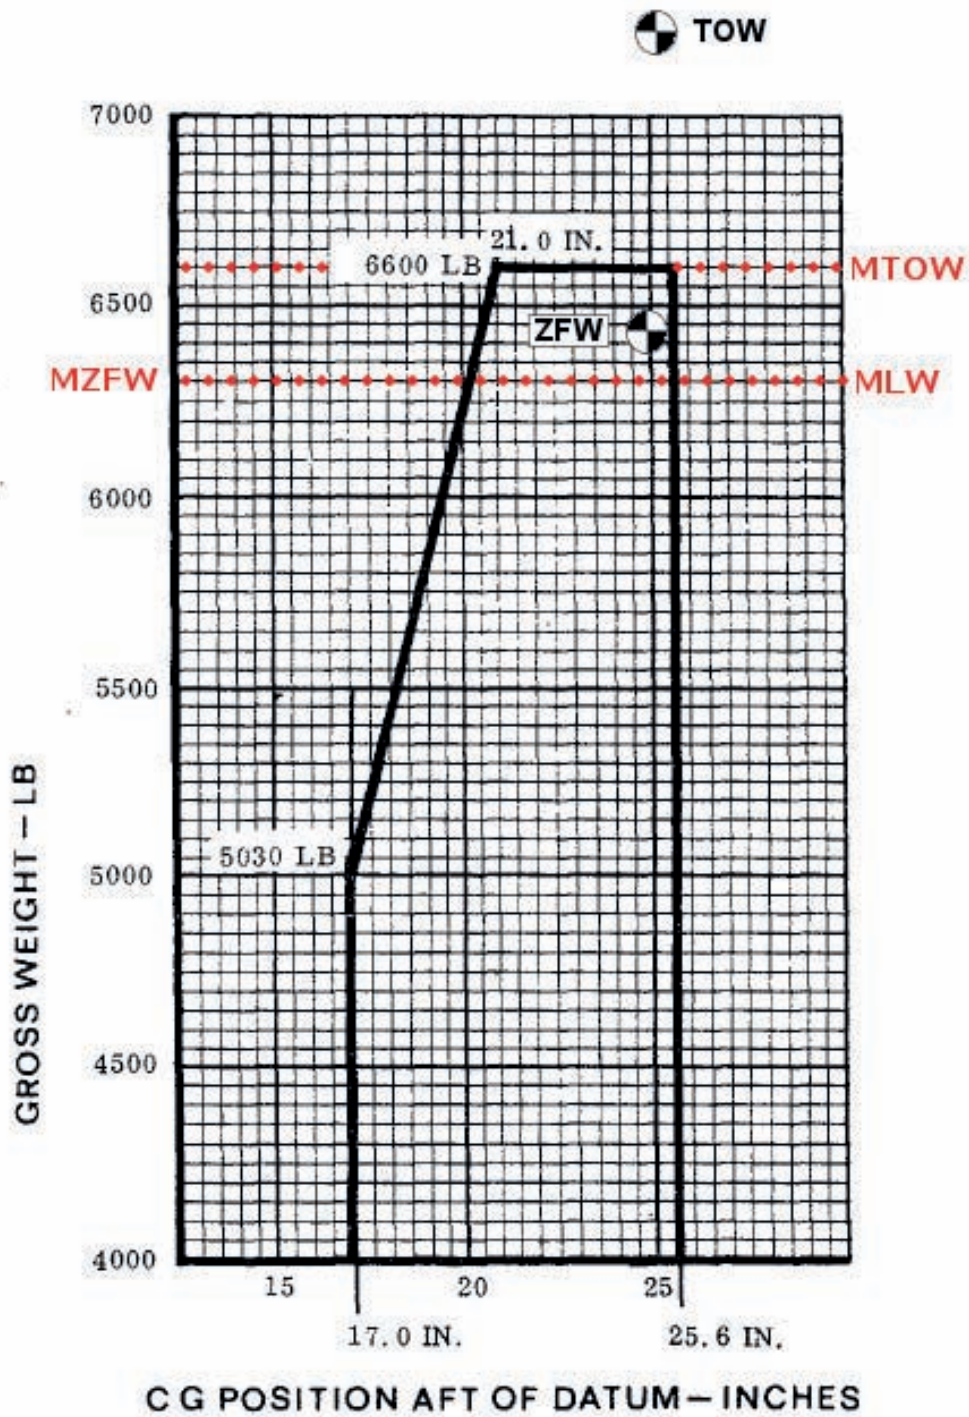
## BIJLAGE L: POSITIE WERKELIJKE ZWAARTEPUNT IN DIAGRAM

Het werkelijke zwaartepunt lag op 25,1 inch bij een startgewicht (TOW) van 7211 lb en is in onderstaande diagram uit het vlieghandboek weergegeven. Het werkelijke zwaartepunt van het vliegtuiggewicht zonder brandstof lag op 24,9 inch bij een gewicht (ZFW) van 6431 lb.

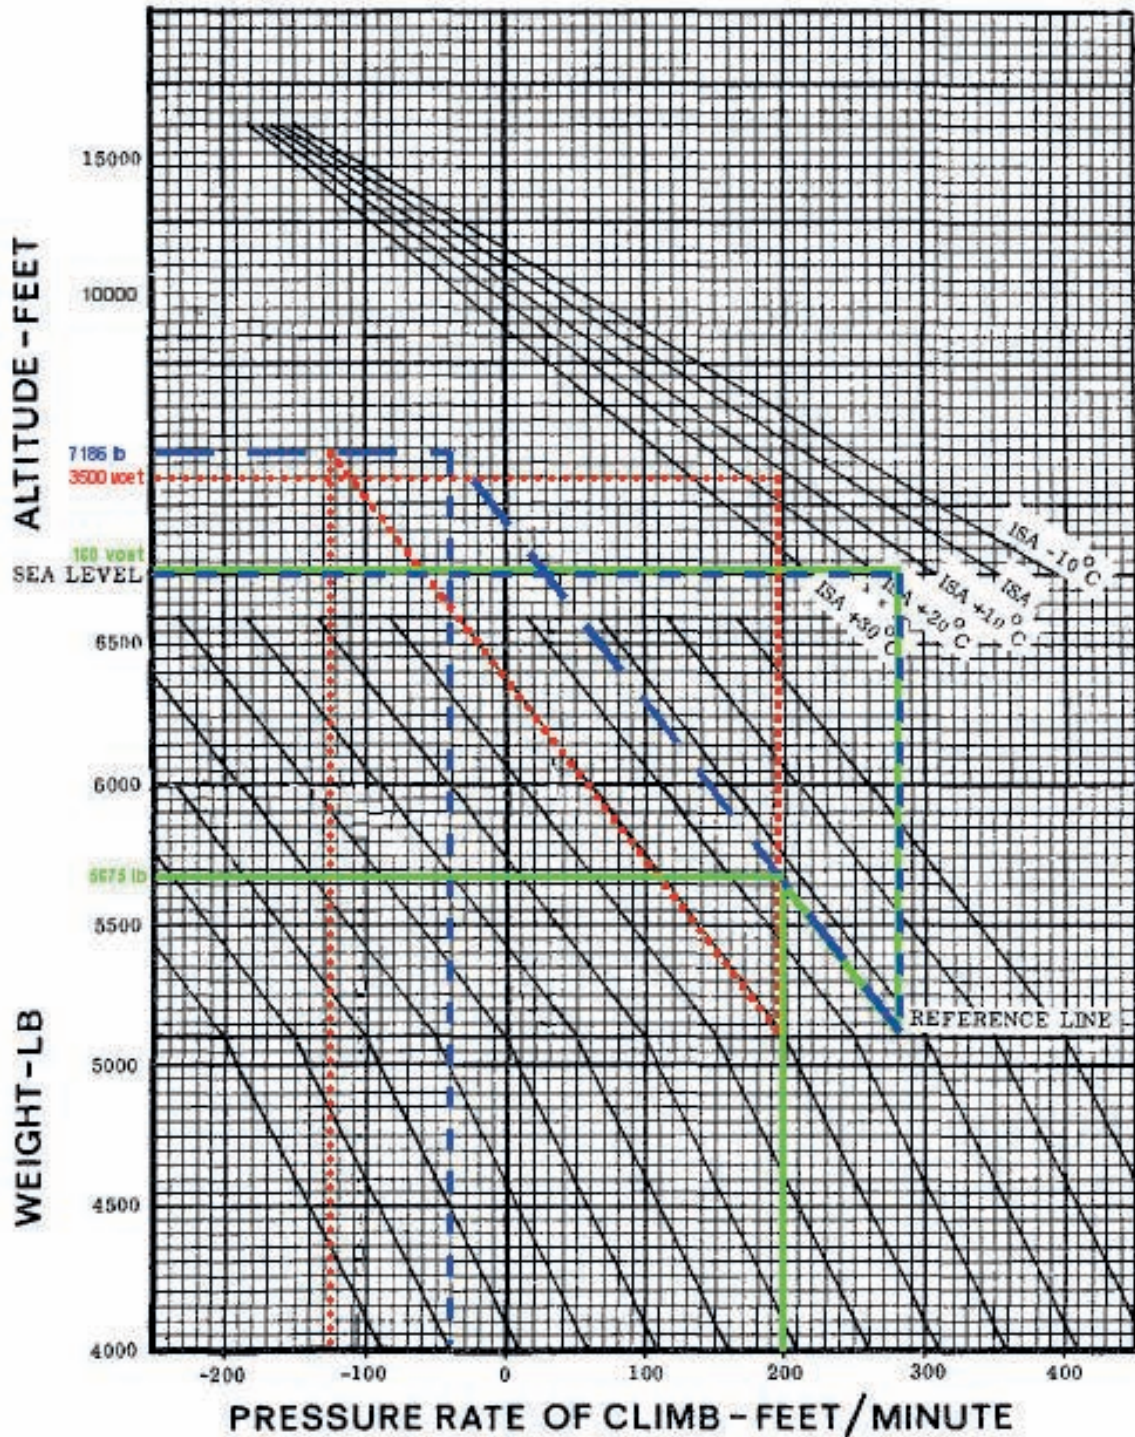
### EN ROUTE CLIMB - ONE ENGINE INOPERATIVE

In onderstaande grafiek uit het vlieghandboek kan de klimsnelheid (verticale snelheid) met één motor werkend op 2700 RPM en een vliegsnelheid van 65 knopen worden afgelezen. De klimsnelheid is een functie van de vlieghoogte en het vliegtuiggewicht. Extrapolatie in de figuur is met instemming van de fabrikant. De resultaten staan in onderstaande tabel gepresenteerd. Opgemerkt wordt dat de waarden zogenaamde 'bruto' waarden zijn. Dat wil zeggen dat geen rekening is gehouden met de prestatieverminderingen van vliegtuigen naarmate deze meer gebruikt en ouder worden. In werkelijkheid zullen de waarden lager uitvallen.
