ONDERZOEKRAAD
VOOR VEILIGHEID

Runway incursion baan 24, Amsterdam Airport Schiphol

Den Haag, januari 2013 (projectnummer 2010094)

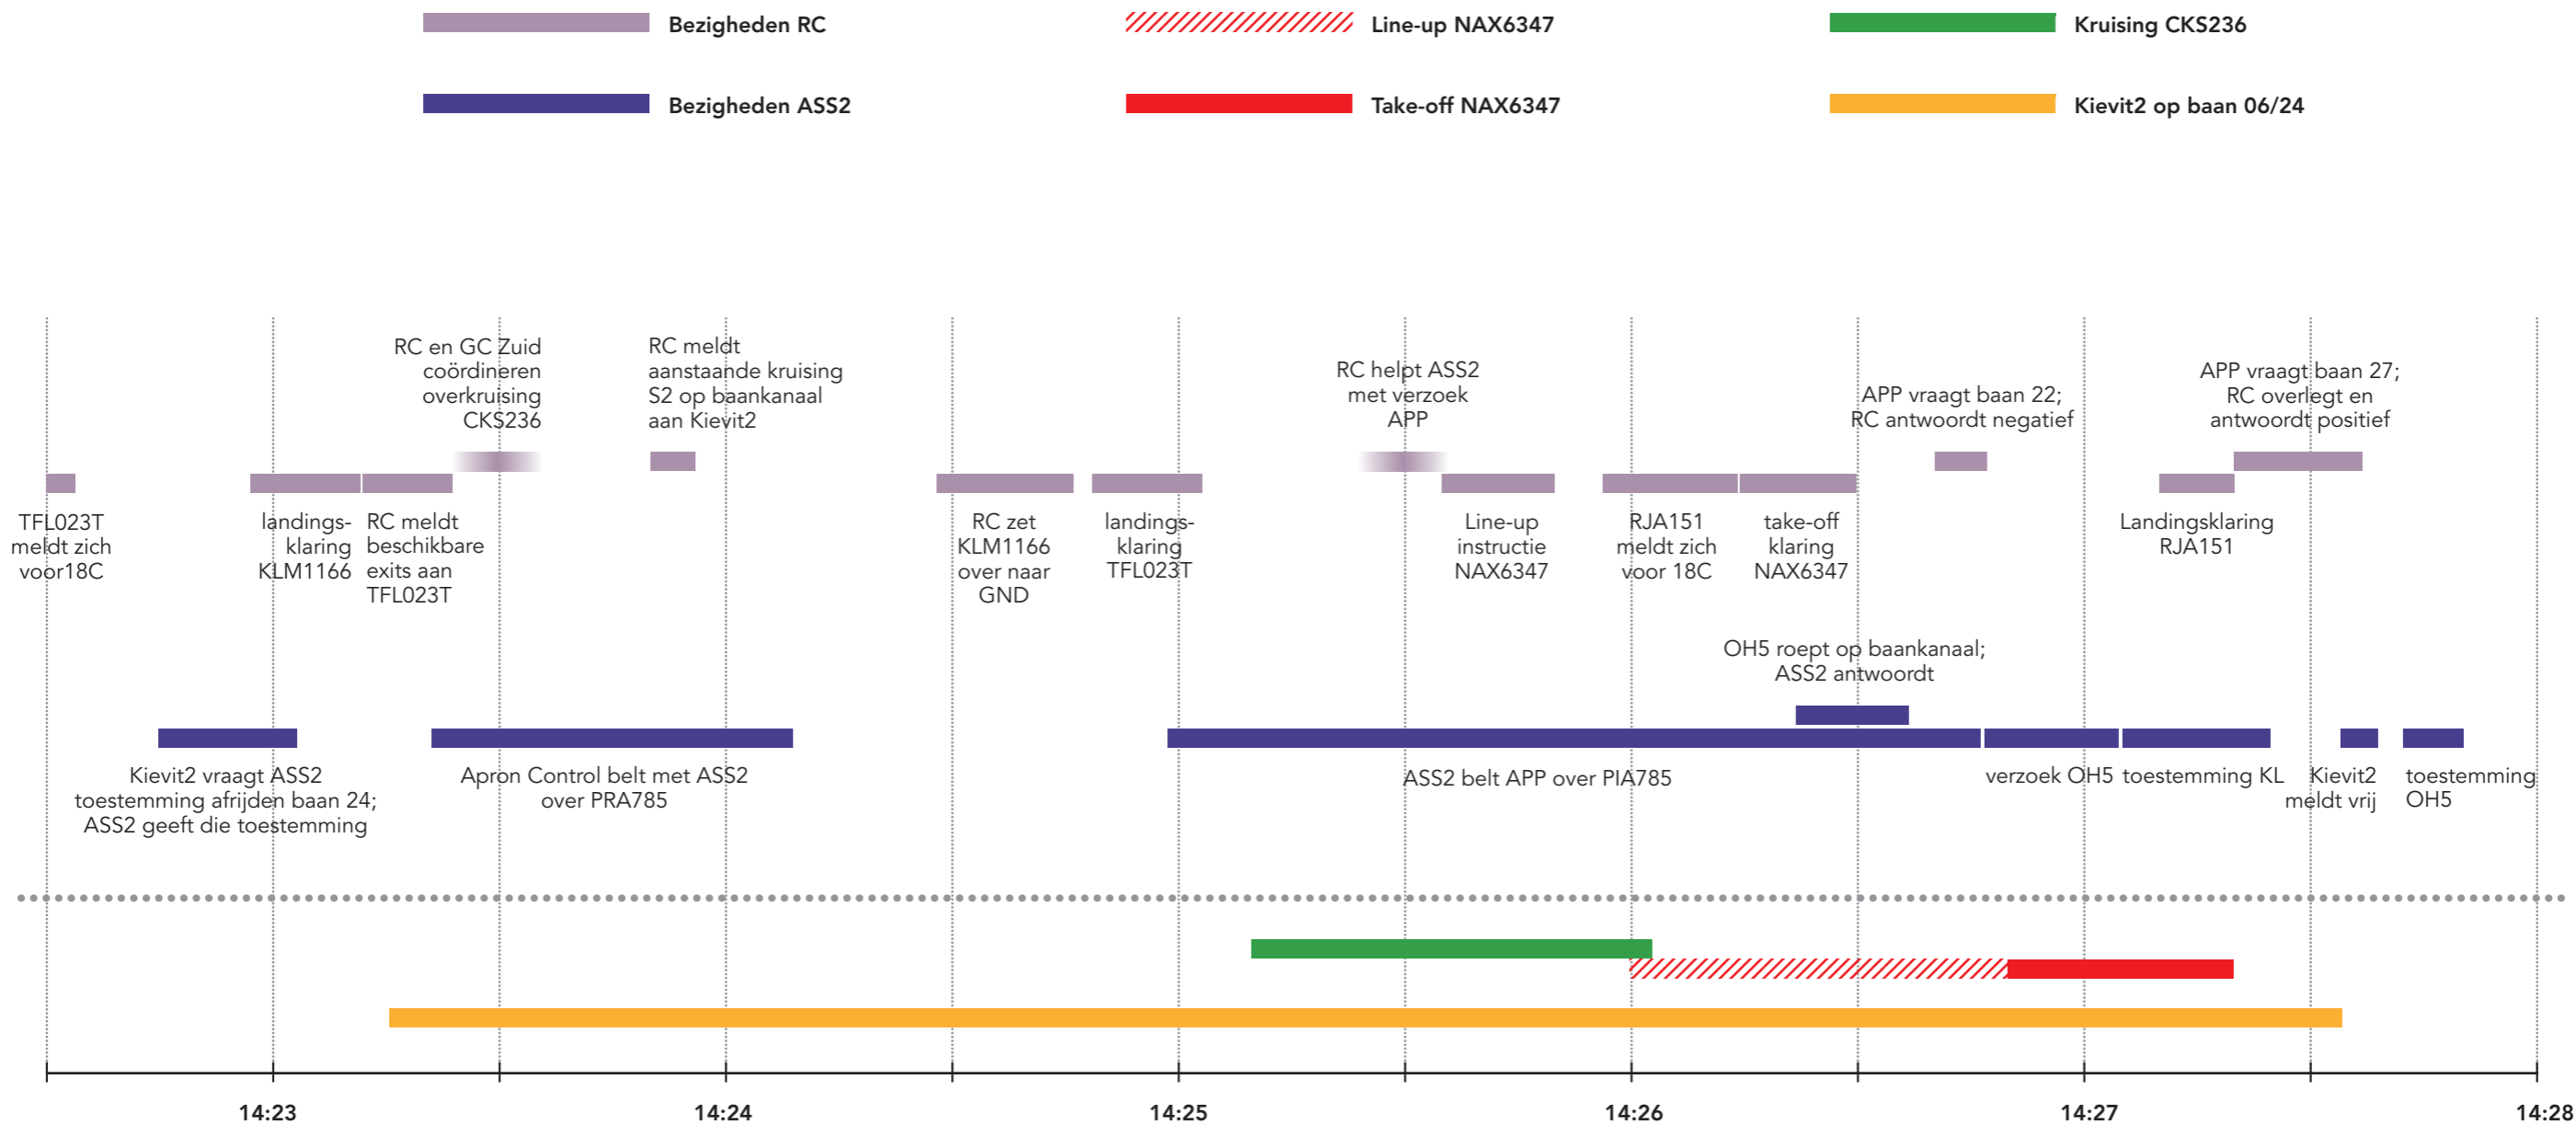
Uit analyse van de gegevens blijkt dat om 14.26:56 uur het, nog niet operationeel zijnde en in een testopstelling meedraaiende, RIASS een waarschuwing heeft gegenereerd. Vanwege de testopstelling was deze waarschuwing voor de verkeersleiders echter niet waarneembaar. Op dat moment had de Boeing 737 een snelheid van 44,7 knopen en bevond de vogelwacht zich inmiddels op circa 2650 meter van het begin van baan 24.

Om 14.27:22 uur komt de Boeing 737 los van de grond, op dat moment is de vogelwacht 1740 meter verwijderd. Vervolgens vliegt de Boeing 737 over de vogelwacht heen op een hoogte van ongeveer 1000 voet. Om 14.27:35 uur meldt de vogelwacht "KV2 de baan 24 vrij".
