ONDERZOEKSRaad  
VOOR VEILIGHEID

# Mortierongeval Mali

*Den Haag, september 2017*

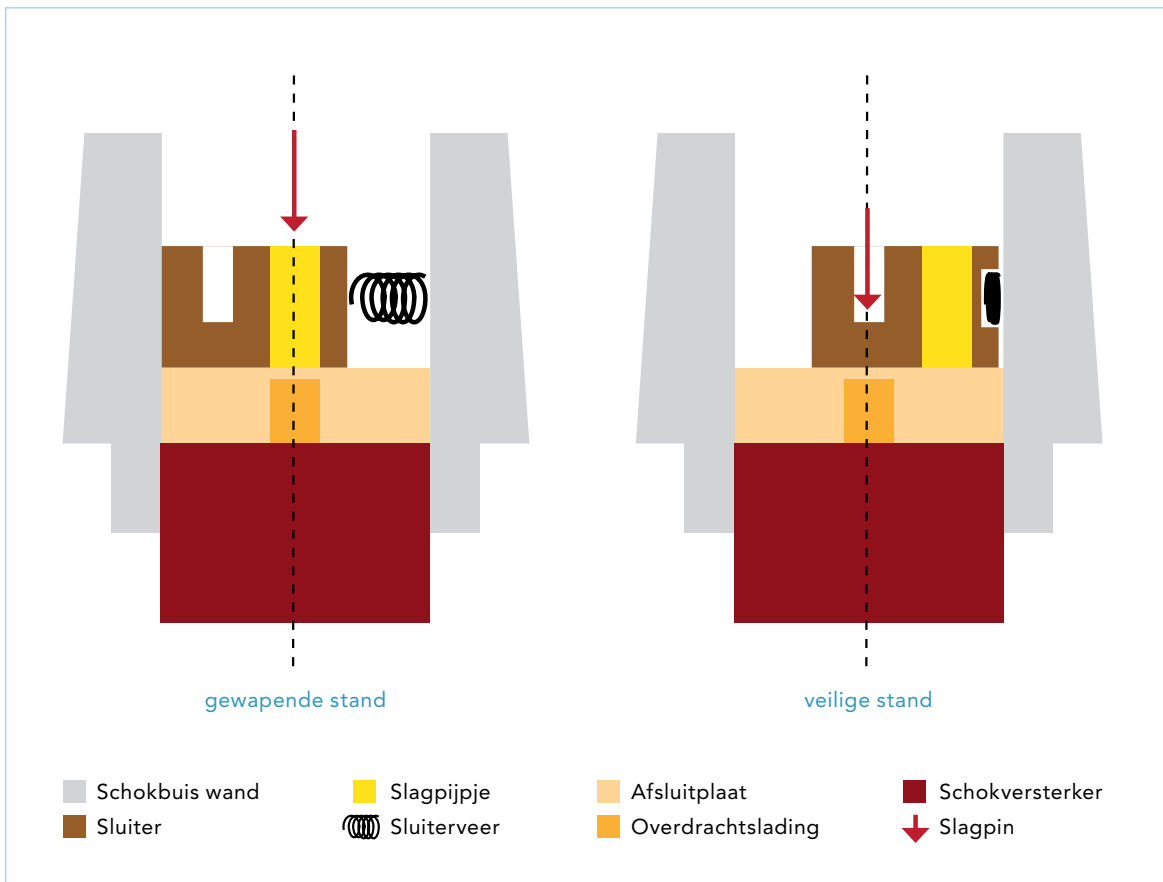
Het verschil tussen de twee afdrucken is verklaarbaar aan de hand van figuur 11. Bij detonatie van het slagpijpje breekt de sluiser in twee stukken: het deel links van het slagpijpje versnelt naar links en het deel rechts van het slagpijpje versnelt naar rechts. Omdat in de gewapende stand de sluiser en de sluiserveer op enige afstand staan van de binnenwand van de schokbuis (figuur 11 links), is bij detonatie van het slagpijpje de afdruk op de binnenwand van de schokbuis minder prominent dan in de ongewapende

stand, waarbij de sluiters met daarin de sluiterveer reeds in contact is met de binnenwand (figuur 11 rechts). Dit is een sterke aanwijzing dat de ongevalsgranaat is gedetoneerd in de ongewapende stand.

Figuur 11: Doorsnede van (een deel van) de schokbuis in gewapende stand (links) en in ongewapende stand (rechts). (Bron: TNO)

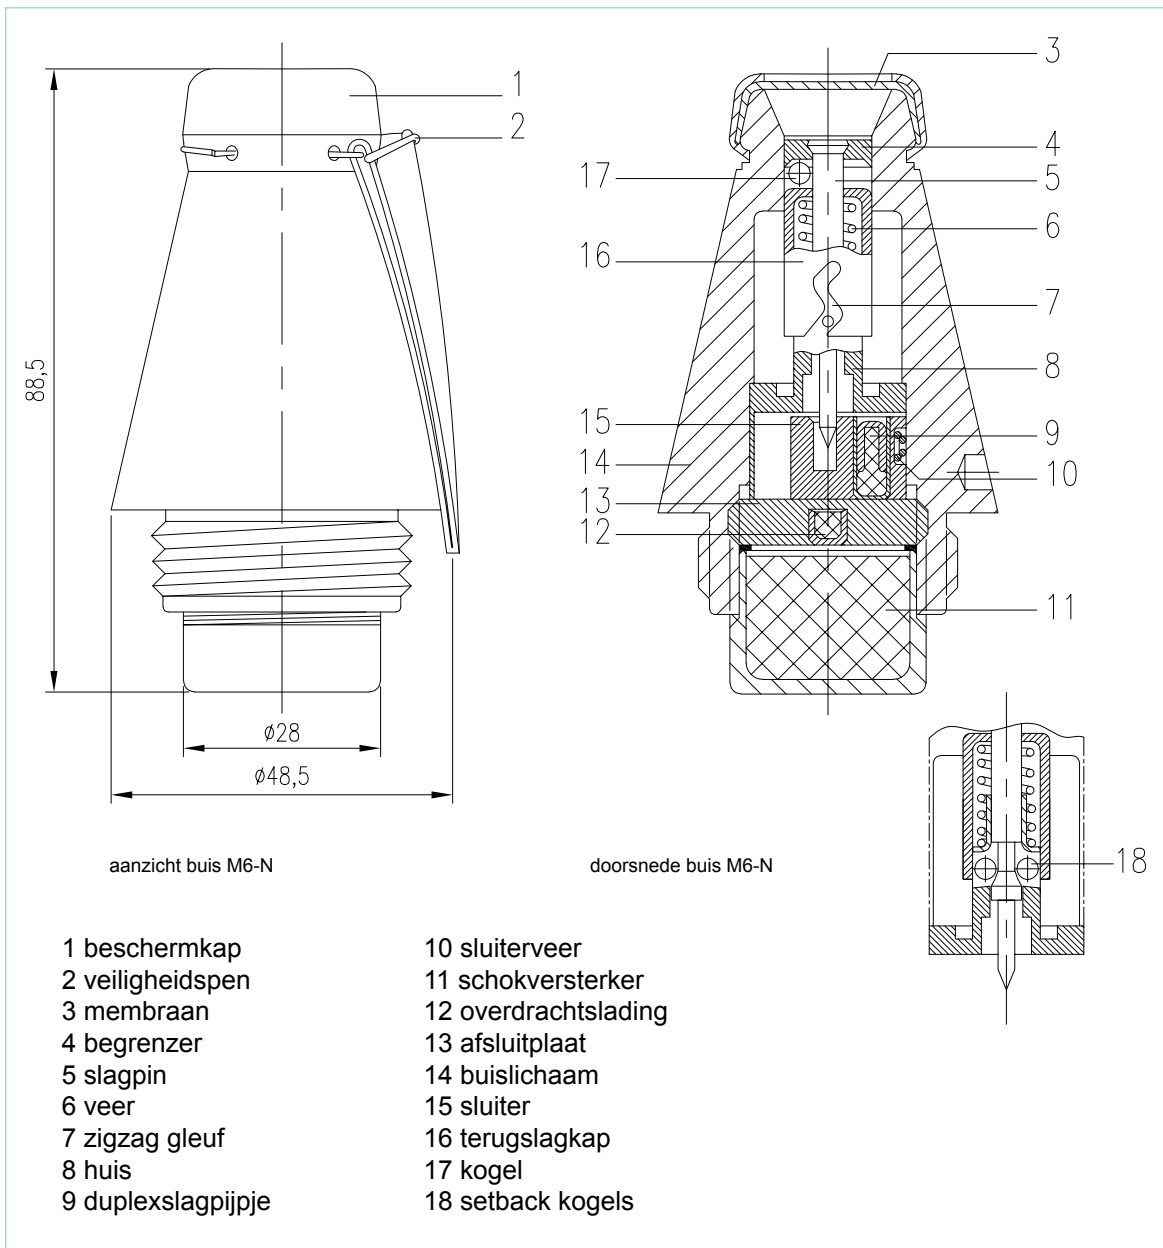
Figuur 16: De M6-N-schokbuis met slagpijpje (nummer 9), de afsluitplaat (nummer 13) en daarin de overdrachtslading (nummer 12).

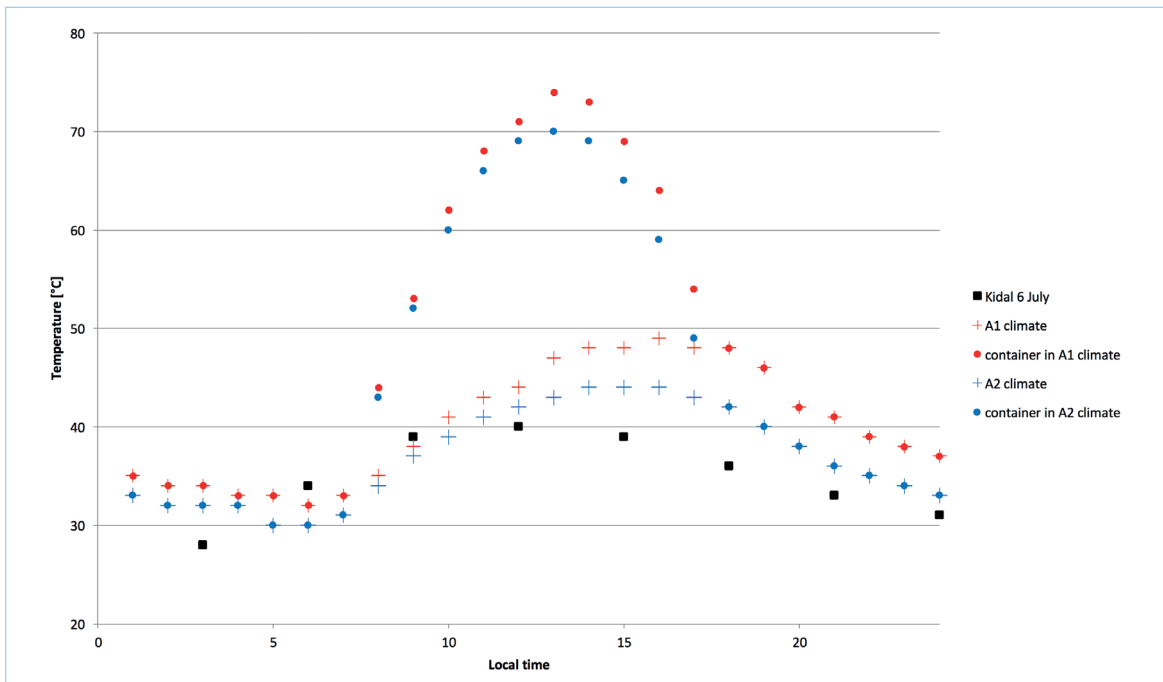
De berekening van de temperatuur van de aluminium schokbuis is door het geheel van warmte-uitwisseling met het granaatlichaam en de omgeving te complex voor een nauwkeurige schatting. Het staat echter vast dat de schokbuis is opgewarmd tot boven de 50 °C en waarschijnlijk tot boven de 60 °C.<sup>30</sup> Ter validatie zijn in Rijswijk temperatuurmetingen verricht op een met TNT gevulde HE80-mortiergranaat, voorzien van een inerte schokbuis M6-N. Deze metingen tonen aan dat door zoninstraling de stalen mantel in ongeveer twintig minuten opwarmt tot 60 °C bij een omgevingstemperatuur van 30 °C en dat de aluminium schokbuis ongeveer 5 °C “voorloopt” op de stalen mantel. Vanwege deze relatief snelle opwarming en de relatief hoge zonintensiteit en omgevingstemperatuur (40 °C) in Kidal is de temperatuur van de schokbuis in de minuten voorafgaand aan het ongeval zeker gestegen tot boven 50 °C (bijlage J).

De door de fabrikant Arsenal JSCo gespecificeerde maximumtemperatuur voor opslag en gebruik van de schokbuis is 50 °C.<sup>31</sup> Zowel tijdens de opslag als bij het gebruik van de granaat is deze temperatuur dus overschreden.

Figuur 21: Verwachte temperatuurverloop in de container in de dagen rond 6 juli 2016. (Bron: TNO)

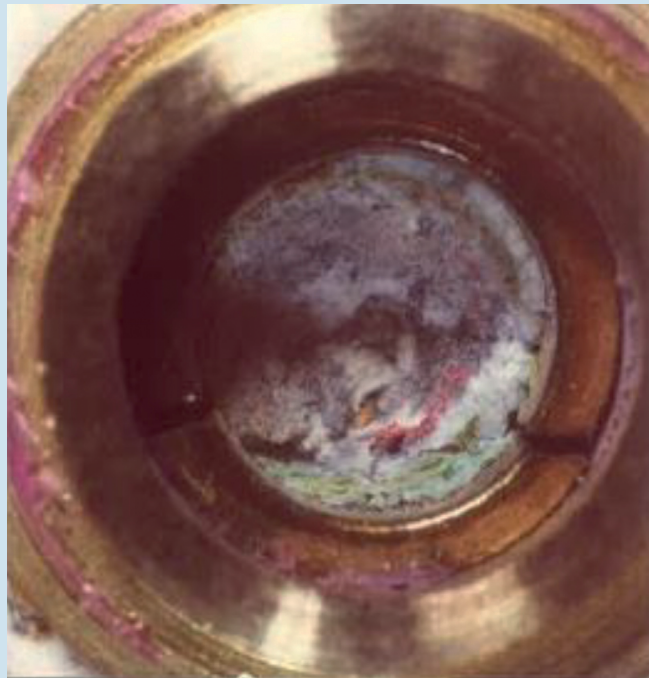
De betreffende munitie was op een schip aanwezig op de Antillen gedurende achttien maanden. De daar heersende hoge temperatuur en luchtvochtigheid waren de oorzaak van de reactie van loodazide met waterdamp uit de atmosfeer. Deze is zichtbaar op het bovenaanzicht van het slaghoedje in de messing huls in figuur 25. De resten van de primer zijn zichtbaar als grijze en witte kristallen, mogelijk vermengd met aluminiumverbindingen van het slaghoedje. Resten van rode afdichtingslak zijn ook zichtbaar als groene kristallen die duiden op koperbindingen waaronder het zeer gevoelige explosieve koperazide en het niet-explosieve koperhydroxide en koperoxide.

Figuur 25: Bovenaanzicht aluminium slaghoedje in messing huls uit schokbuis type V-19. (Foto: TNO)

Uit het toenmalige onderzoek volgde de conclusie dat er een groot risico bestond bij het manipuleren van de door corrosie aangetaste 81 mm-granaten en dat de aanwezigheid van koper in de directe omgeving van loodazide onaanvaardbaar geacht moest worden.<sup>37</sup>

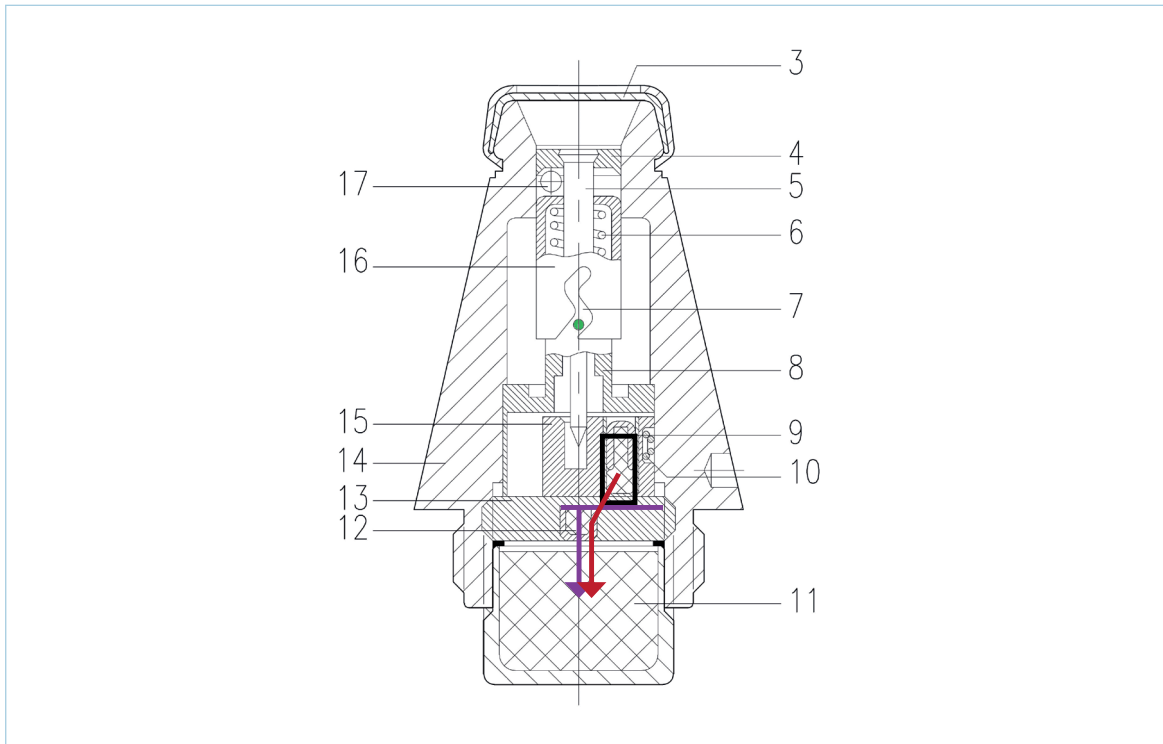
Figuur 26 illustreert de twee hypothetische doorslagroutes van het slagpijpje naar de overdrachtslading; direct door de afsluiter of langs een "brug" van koperazide (en mogelijk tetrazeen en/of vanuit het granaatlichaam geëxudeerde stoffen) tussen de primer en de overdrachtslading, beide in de veilige stand van de schokbuis. In beide gevallen leidt deze doorslag naar de overdrachtslading tot detonatie van de booster en vervolgens tot detonatie van de hoofdlading.

Figuur 26: Door detonatie van koperazide bij lancering van de mortiergranaat detoneert de primer (rood) of detoneert de primer en de "brug" van koperazide (en mogelijk tetrazeen) tussen slagpijpje en overdrachtslading (paars). (Bron: TNO)

Laboratoriumproeven door TNO (bij ongeveer 12 °C) tonen een overdracht van reactie van de primer naar de overdrachtslading met de schokbuis in de ongewapende stand (vijf tests). De afsluitplaat die een barrière zou moeten vormen tussen de primer en de overdrachtslading, blijkt in deze tests dus niet als zodanig te functioneren. Een doorslag naar de boosterlading heeft echter niet plaatsgevonden (twee tests), zie bijlage I.<sup>39</sup> Omdat doorslag naar de overdrachtslading in de veilige stand niet plaats mag vinden<sup>40</sup>, voldoet het ontwerp van de schokbuis niet aan de NAVO-standaard.

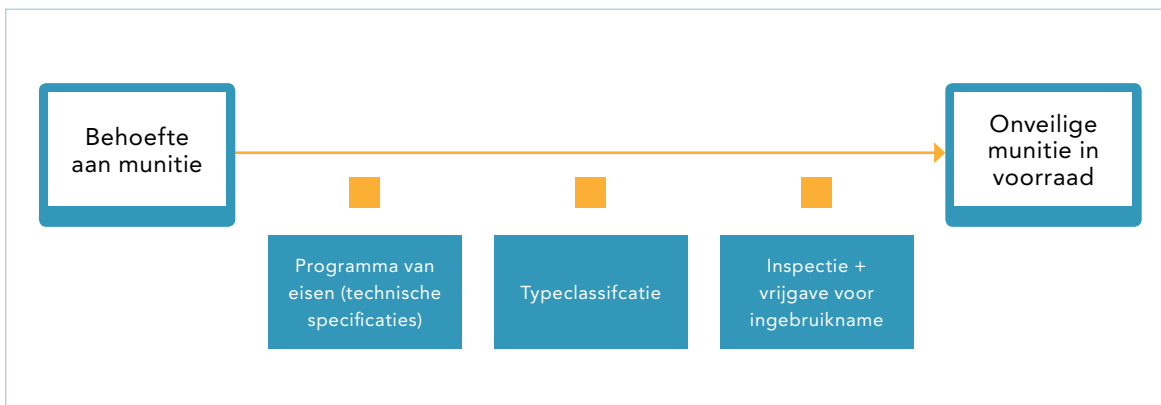
geschiktheid van de munitie te heroverwegen. Met de ondertekening van een koopcontract (LOA) waarbij de gevraagde technische informatie over het product ontbrak, deed de defensieorganisatie feitelijk een blinde aankoop. De vereiste typeclassificatie, waarmee onder meer de veiligheid van het product wordt beoordeeld is niet uitgevoerd. Tot slot hebben tijdens de inspectie naar voren gekomen gebreken de ingebruikname van de munitie niet tegengehouden.

Onderstaand figuur is een weergave van de verschillende veiligheidsbarrières tussen het moment van de behoeftestelling en de ingebruikname van de munitie. De Raad stelt vast dat elk van deze barrières doorbroken is, dan wel niet volledig heeft gewerkt.

Figuur 27: Gedurende het verwervingstraject zijn er meerdere gelegenheden om de geschiktheid van de munitie voor gebruik door het Nederlandse leger te overwegen en te heroverwegen.
