日本赤十字社

大震災正震害及火害之研究 終

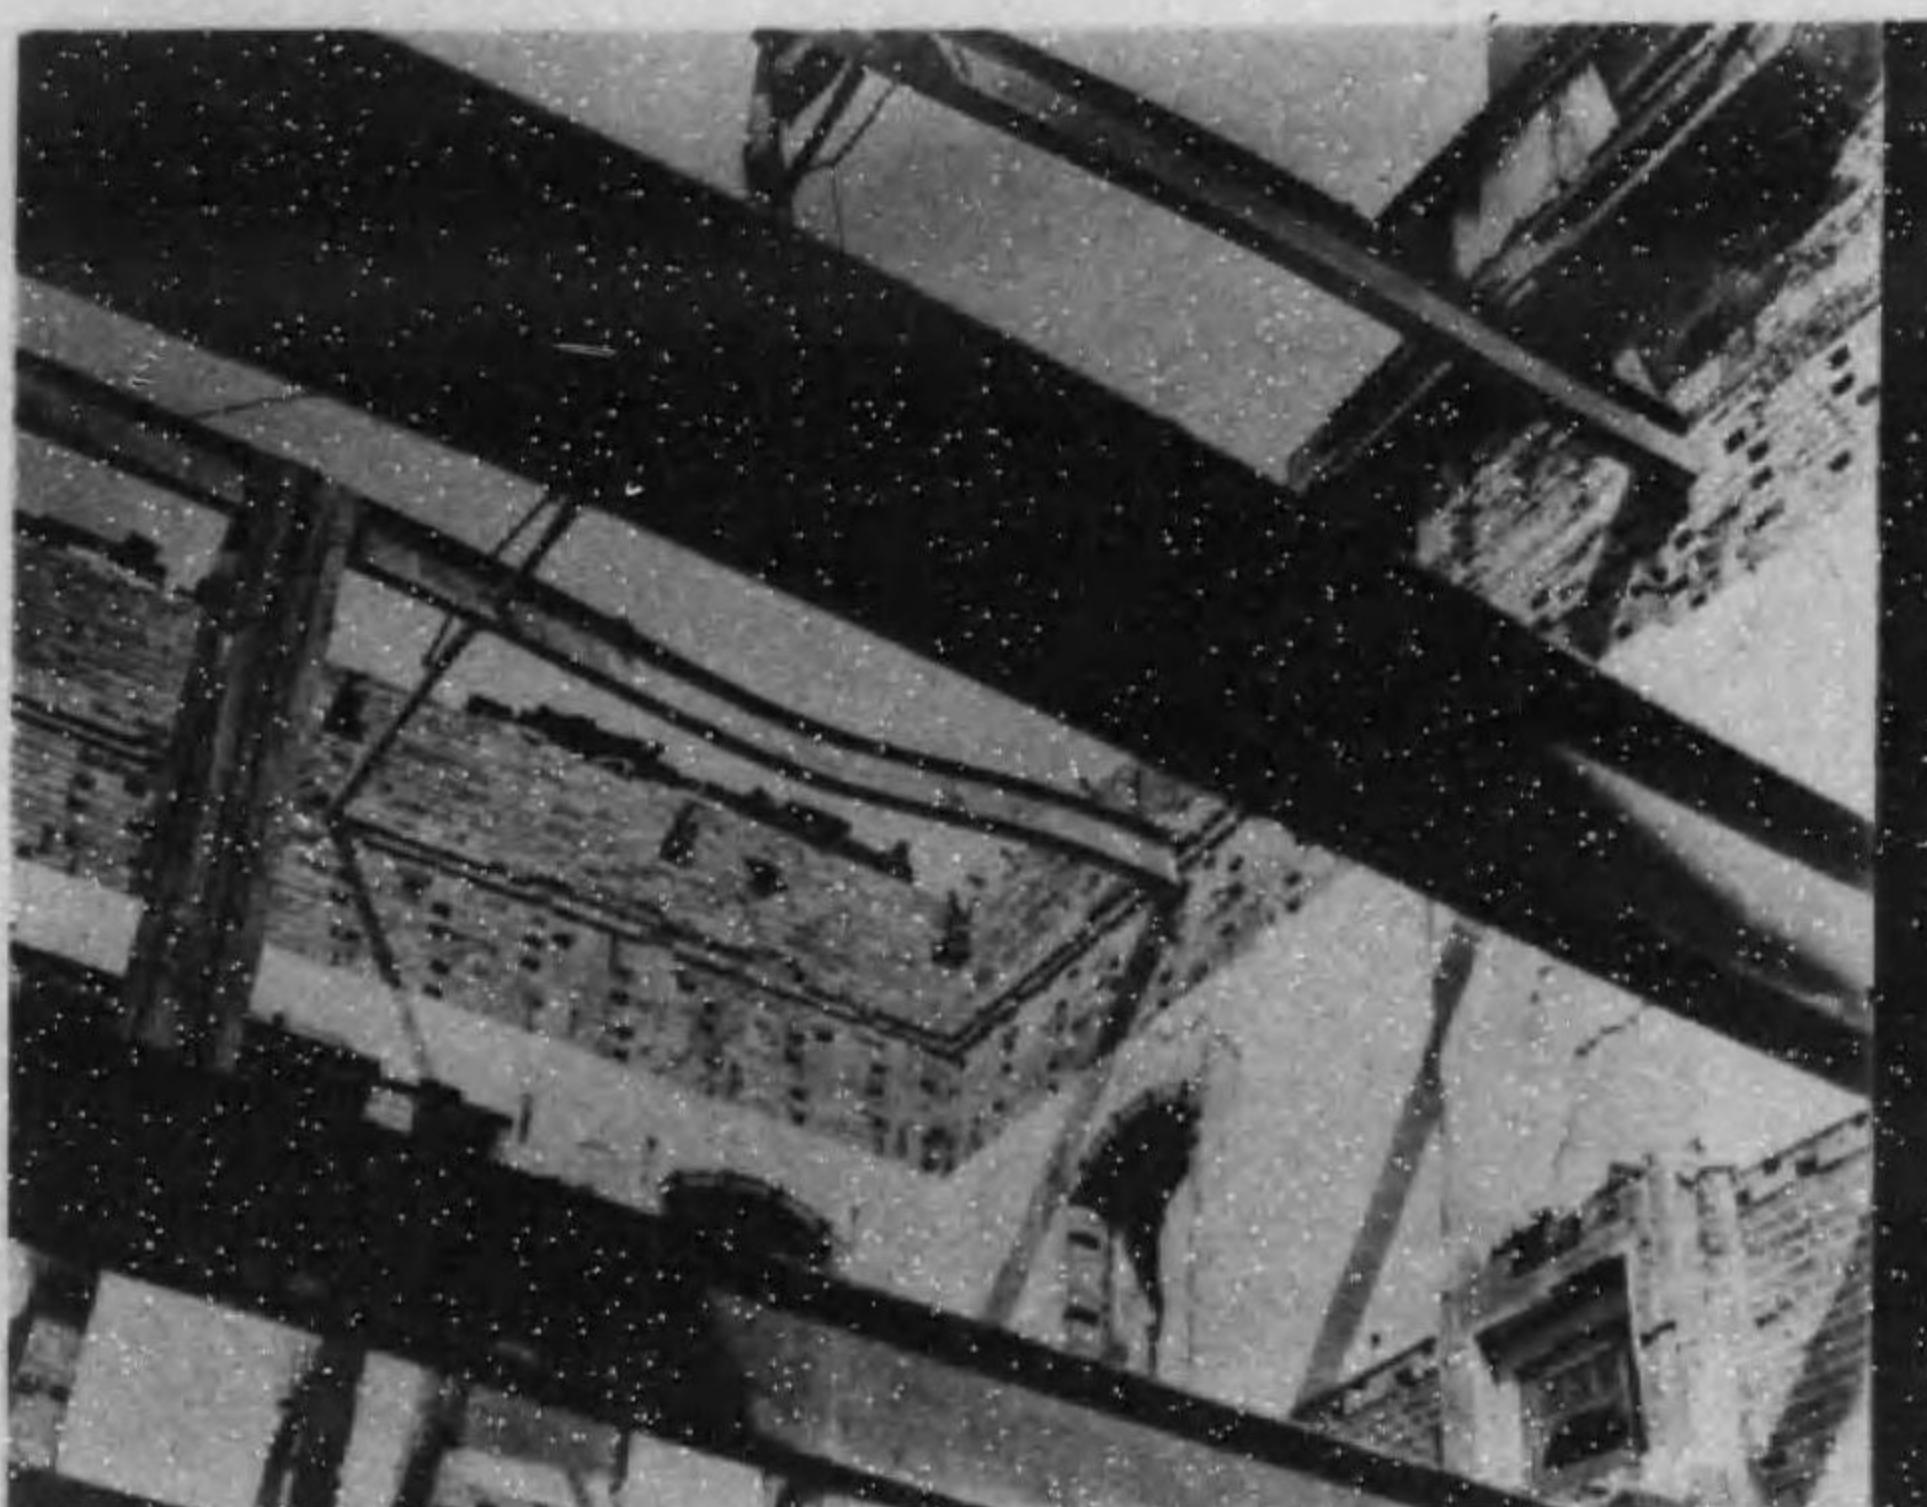
本館内

一、文庫ニ於テハ火災地震共ニ全ク其被害ナク、屋根瓦其他腰廻共ニ完全ナリ
一、参考館ニハ震害ノ稍著シキモノアリ、即鐵骨柱ヲ除キ各柱ノ底部及頭部ニ於ケル亀裂、階段踊場

ニ於ケル各階段トノ取合ノ破壊、柱ト階段トノ取合ニ於ケル柱ノ挫折等ハ其ノ重ナルモノトス
(寫真参照)

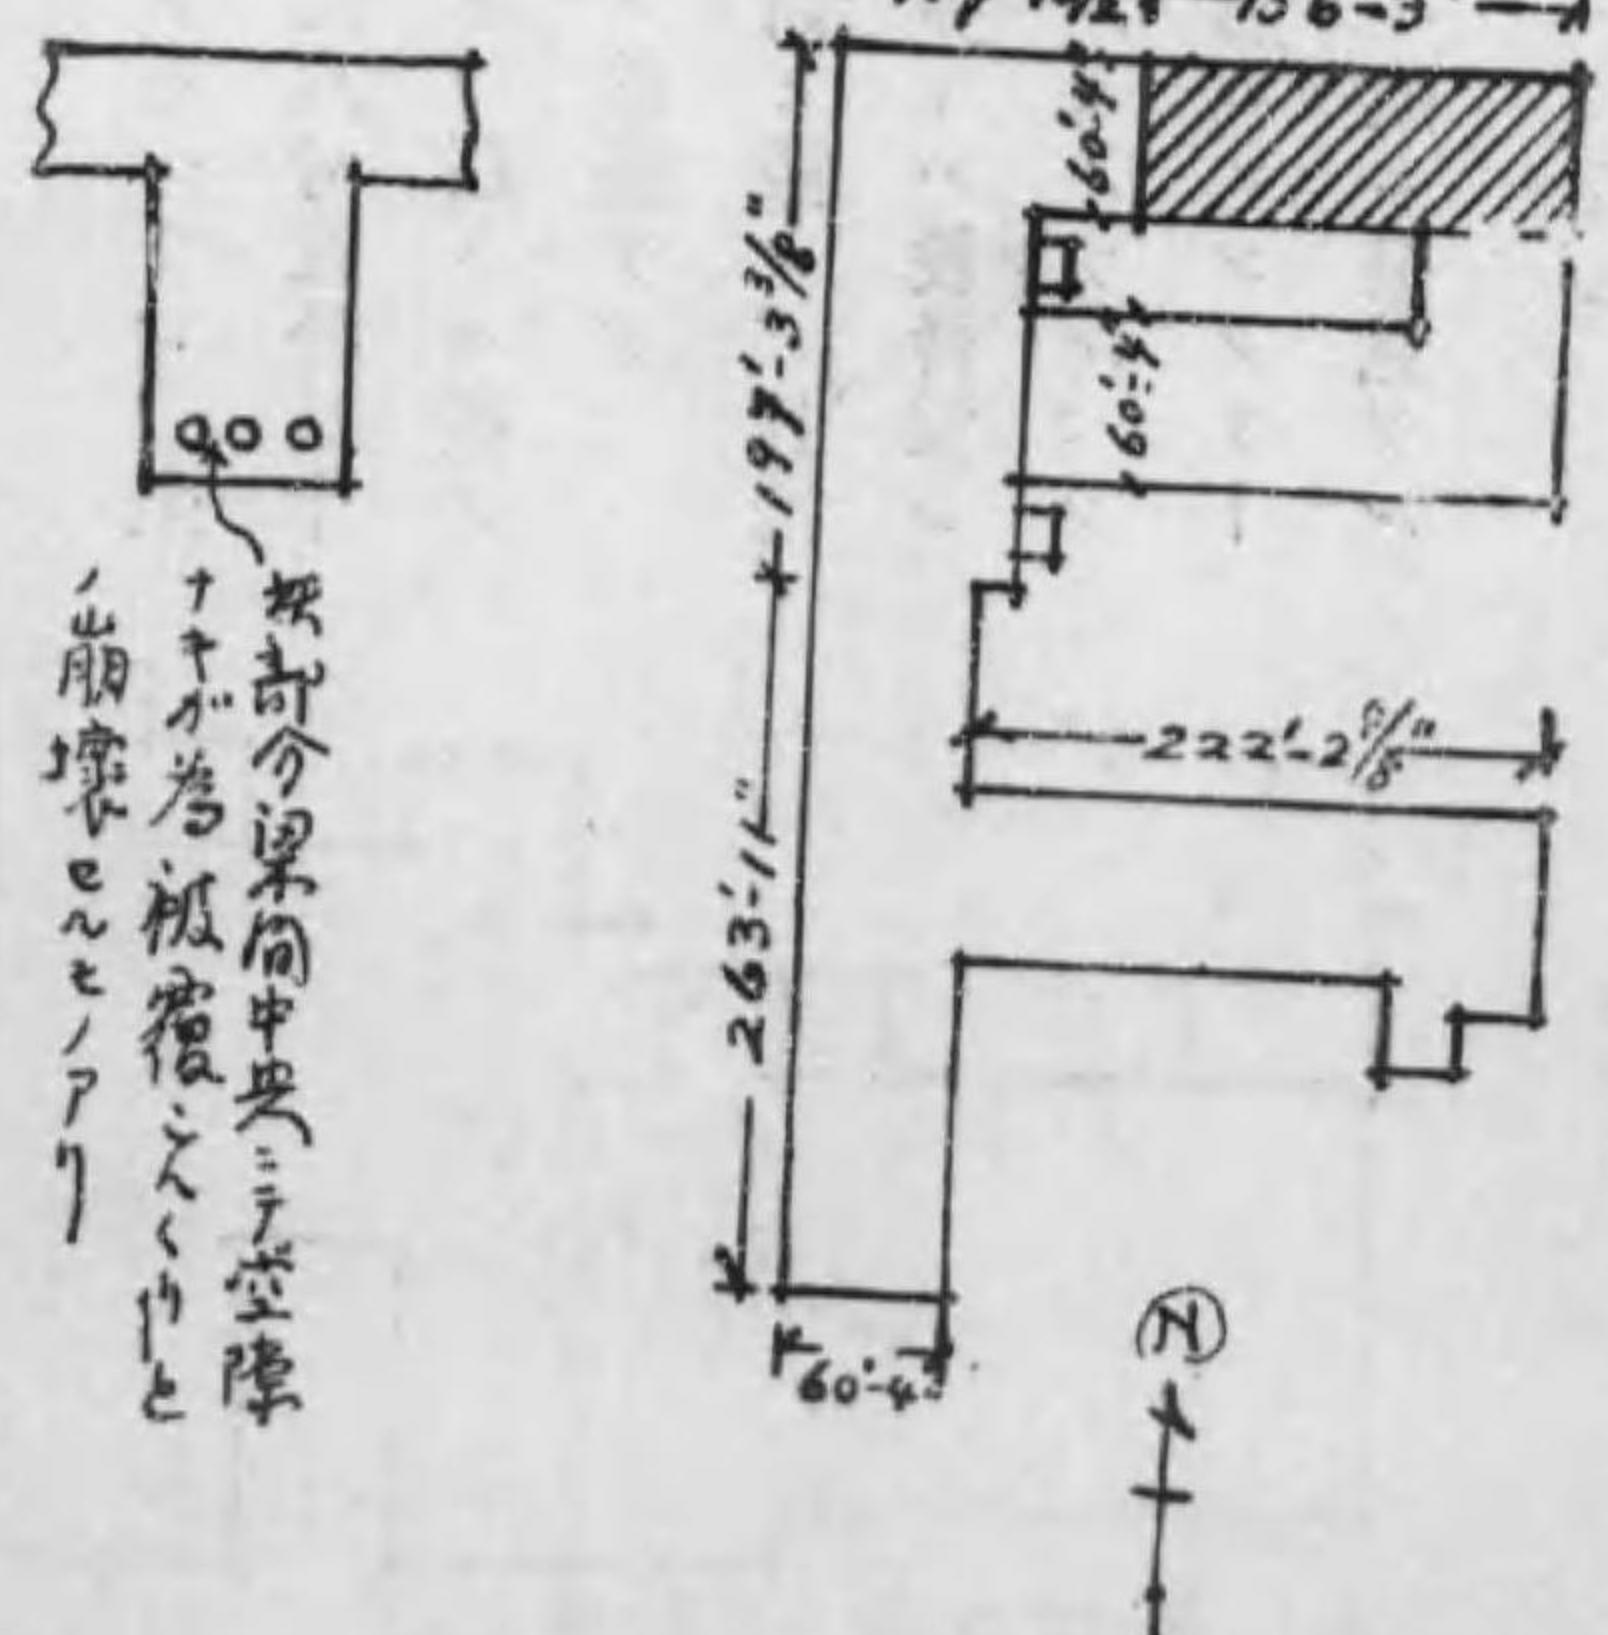
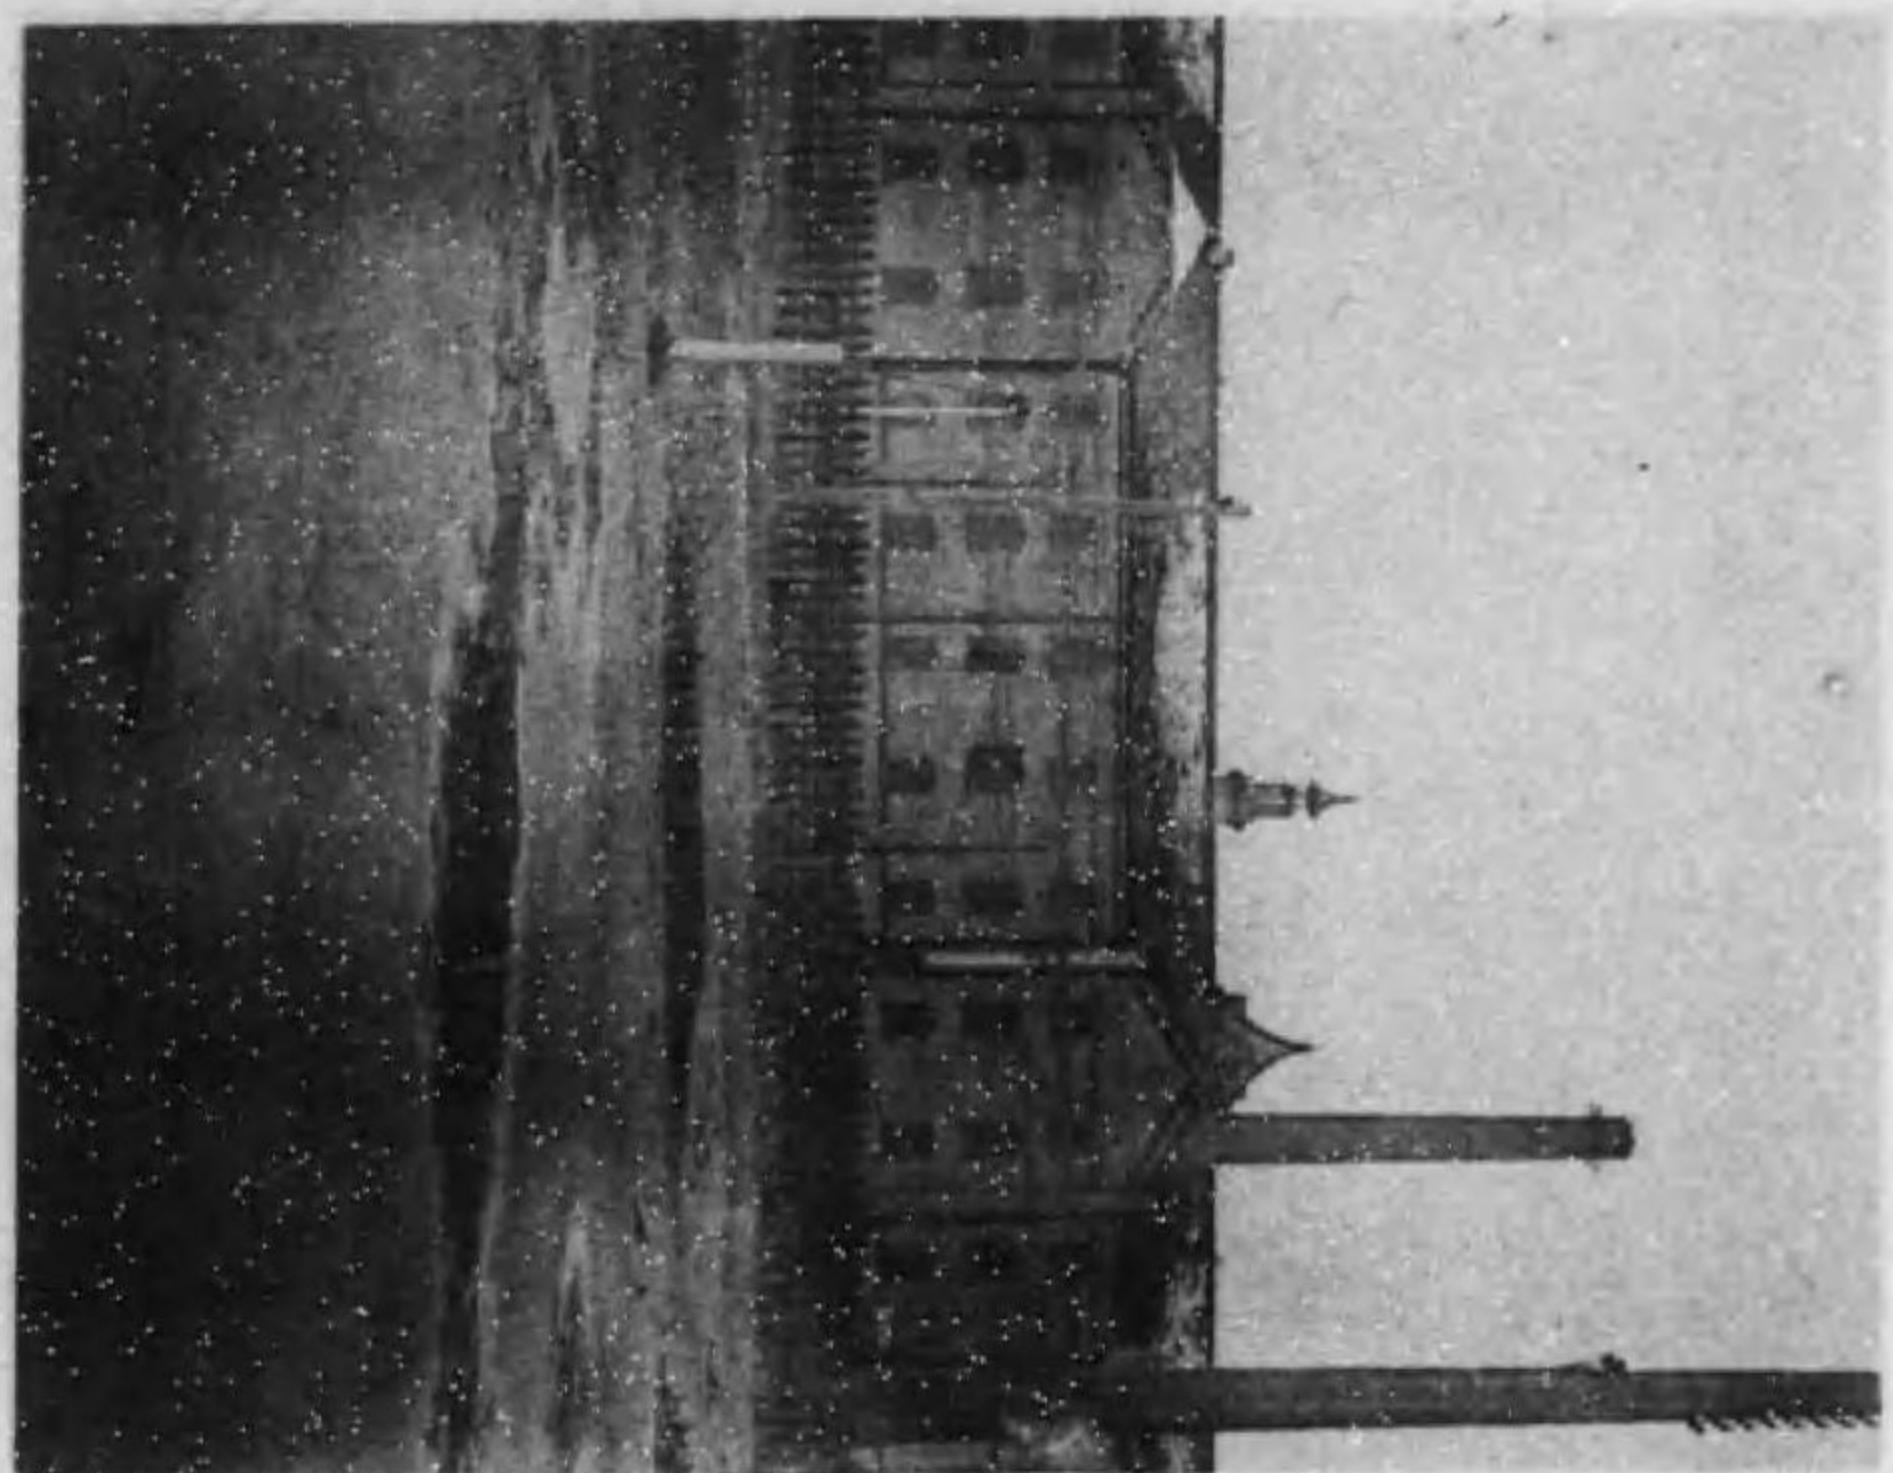
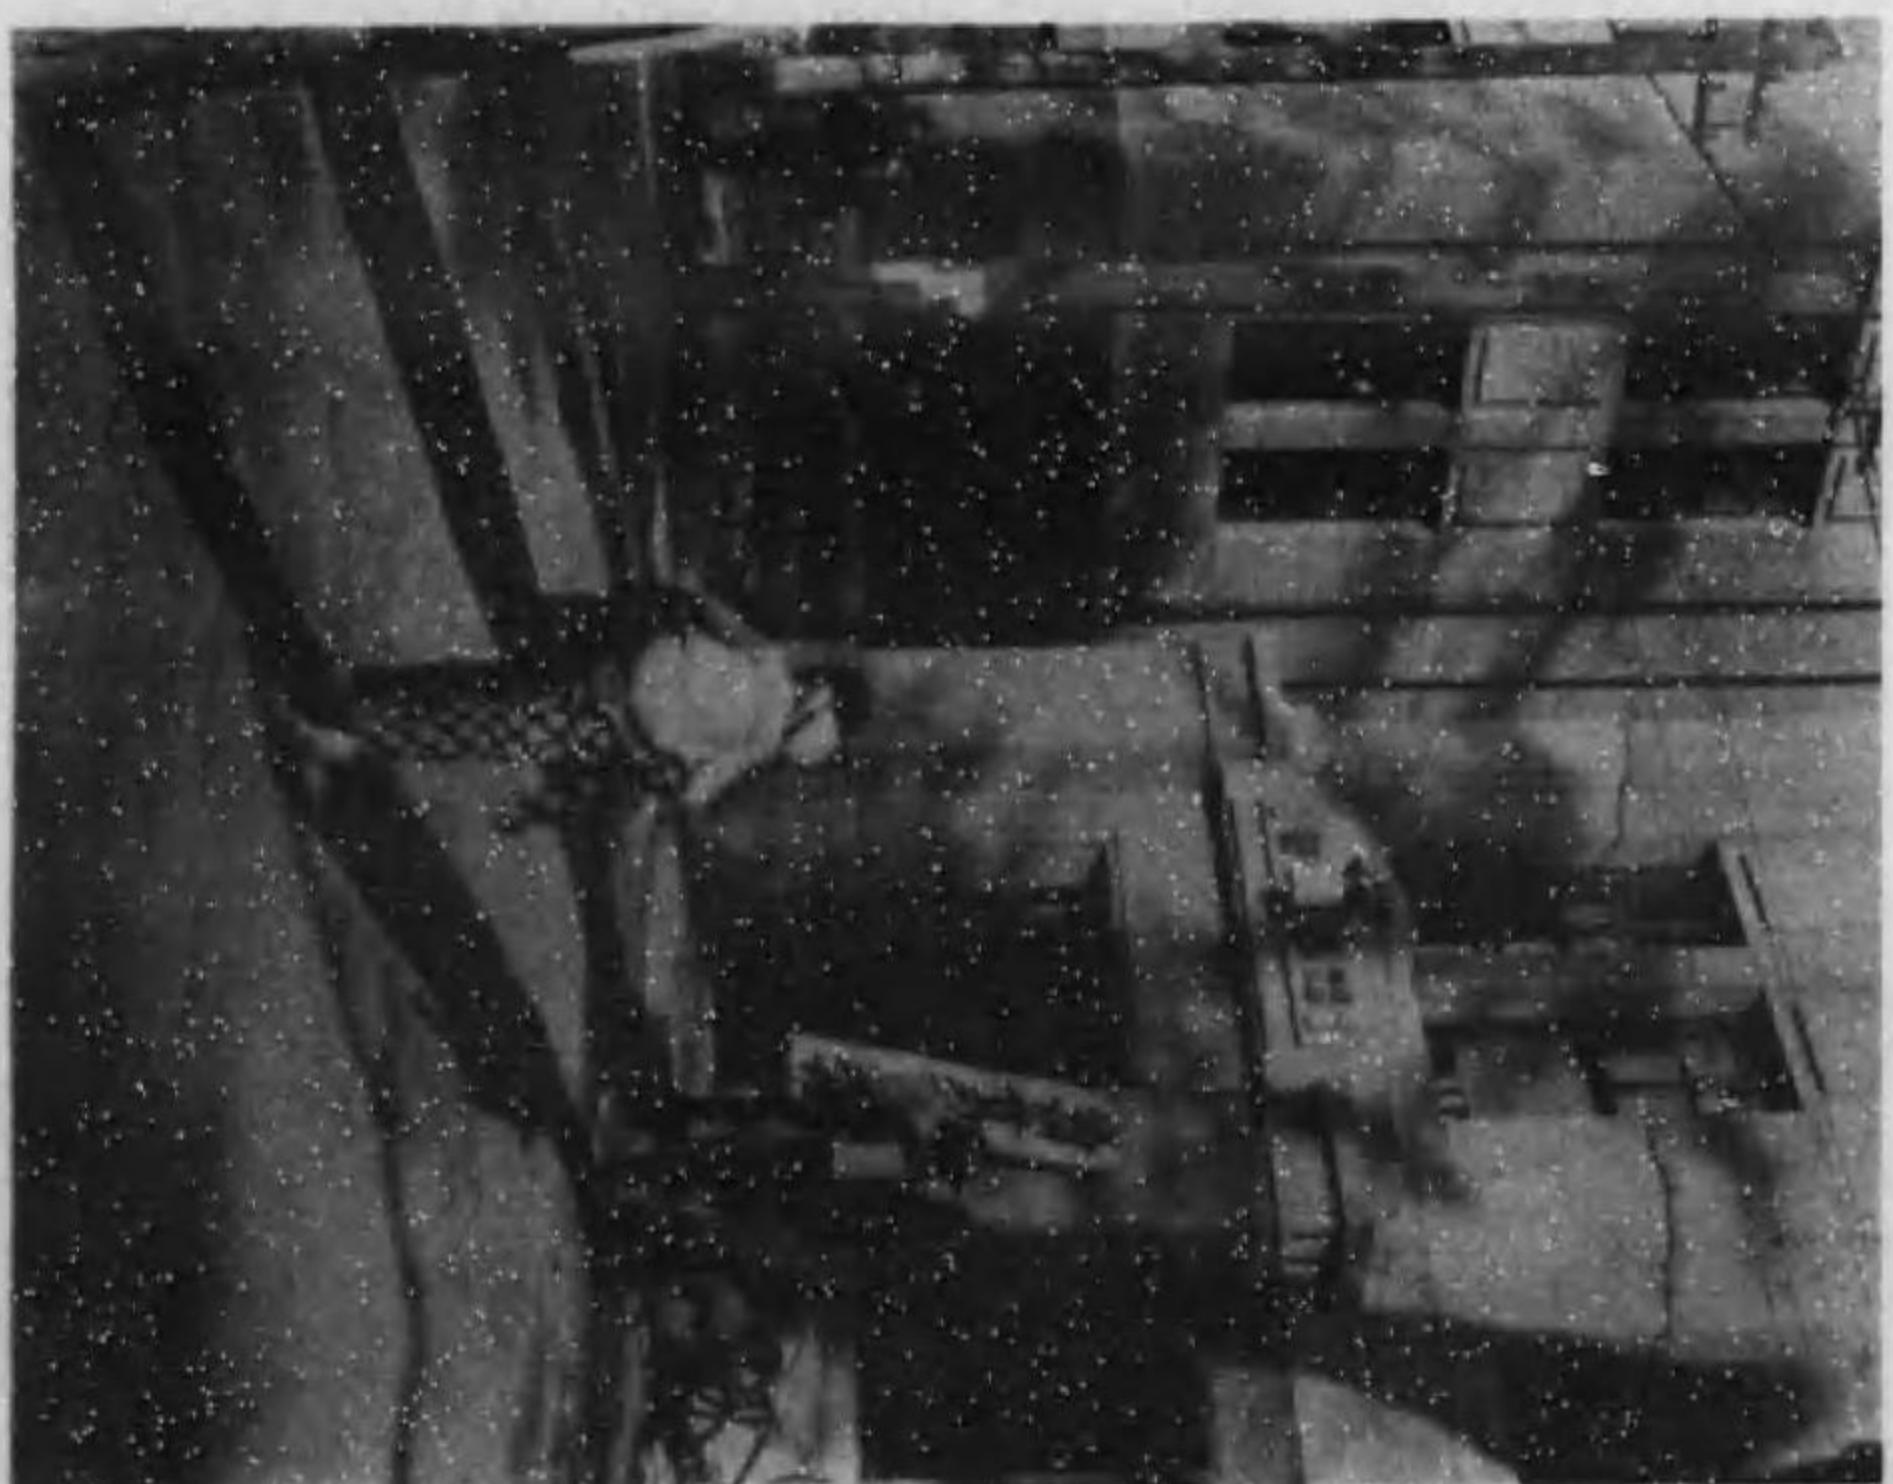
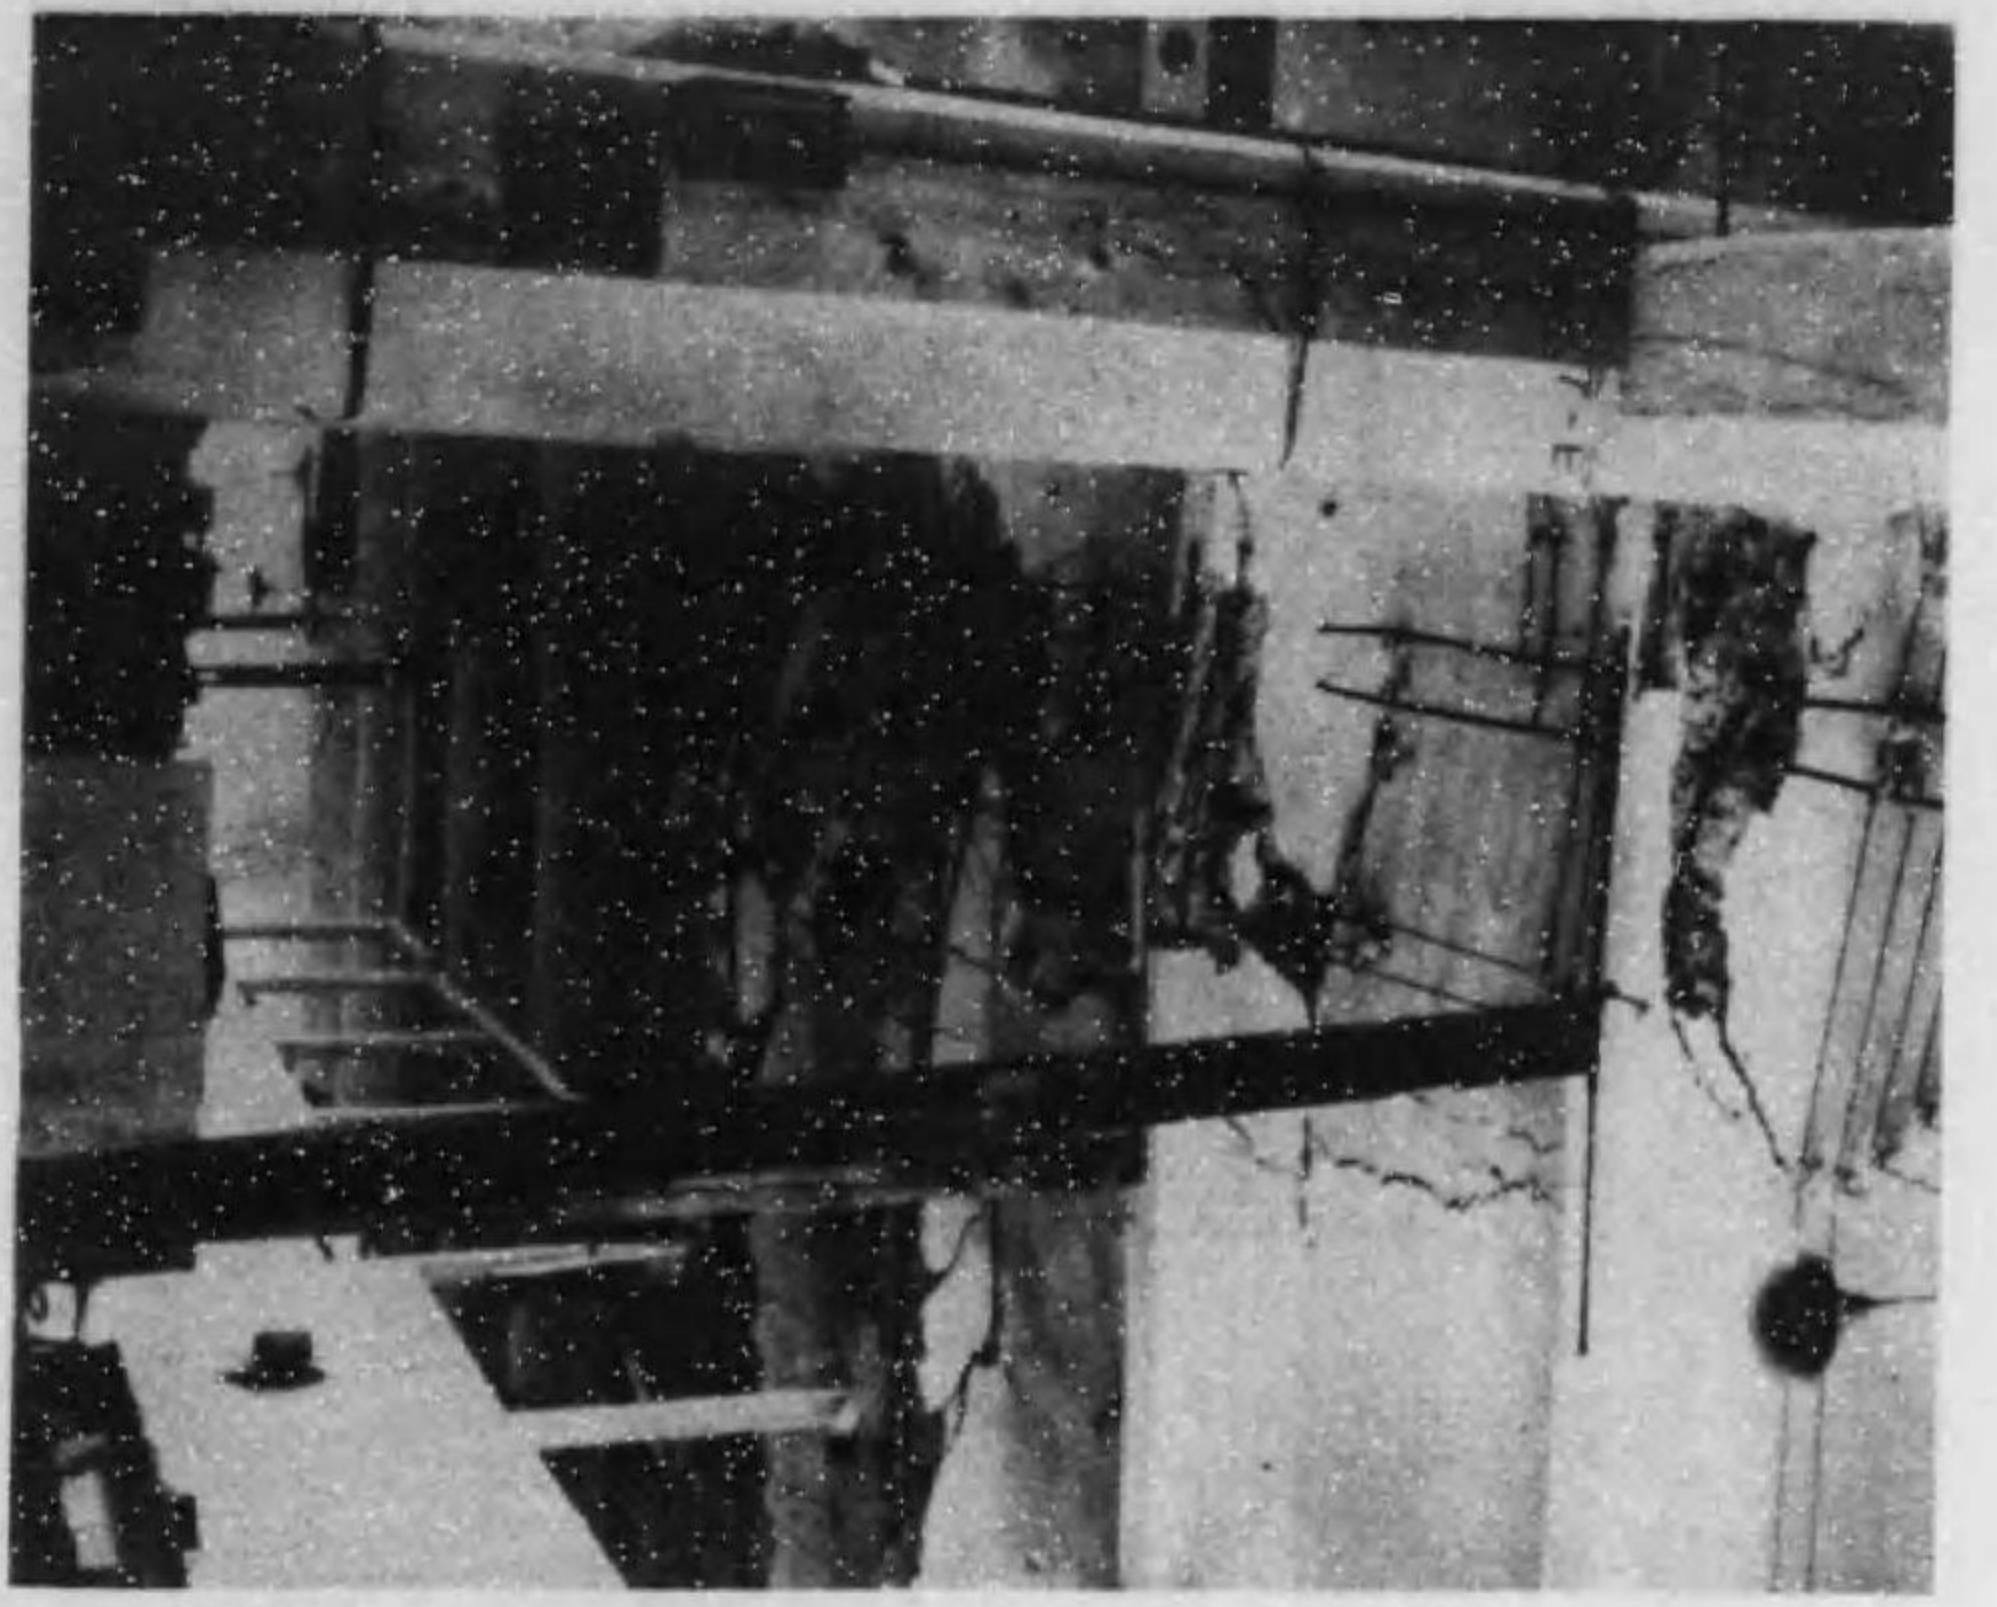
現状の壊滅 社會式株氣電本日

一、本建物ハ二階床ヨリ上部全體崩壊シ尙二
階床梁、一階柱等ニ多數ノ大ナル龜裂アリ、

破壊残骸ハ大部分ニ二階床上ニ堆積シ、昇降機室、階段室ノ部分ハ一階床迄墜落セルモノアリ、殘
存セル一階内部柱ハ柱頭部ニ於テ大梁下約五寸ノ位置ニ水平龜裂アリ、外部柱モ同様大梁下五六

寸ノ位置ヨリ下方ニ向ヒテ四十五度ノ傾斜ヲナセル大龜裂アリ、床版「メッシュ」ハ切斷セルモノ
多ク梁ノ「スターラップ」モ脱出或ハ中途切断セルモノアリ、梁ト柱トノ接合不充分ニシテ鐵筋脱
出セル部分ハ僅ニ三寸位柱「コンクリート」内ニ插入セルニ過ギザリシモノアリ

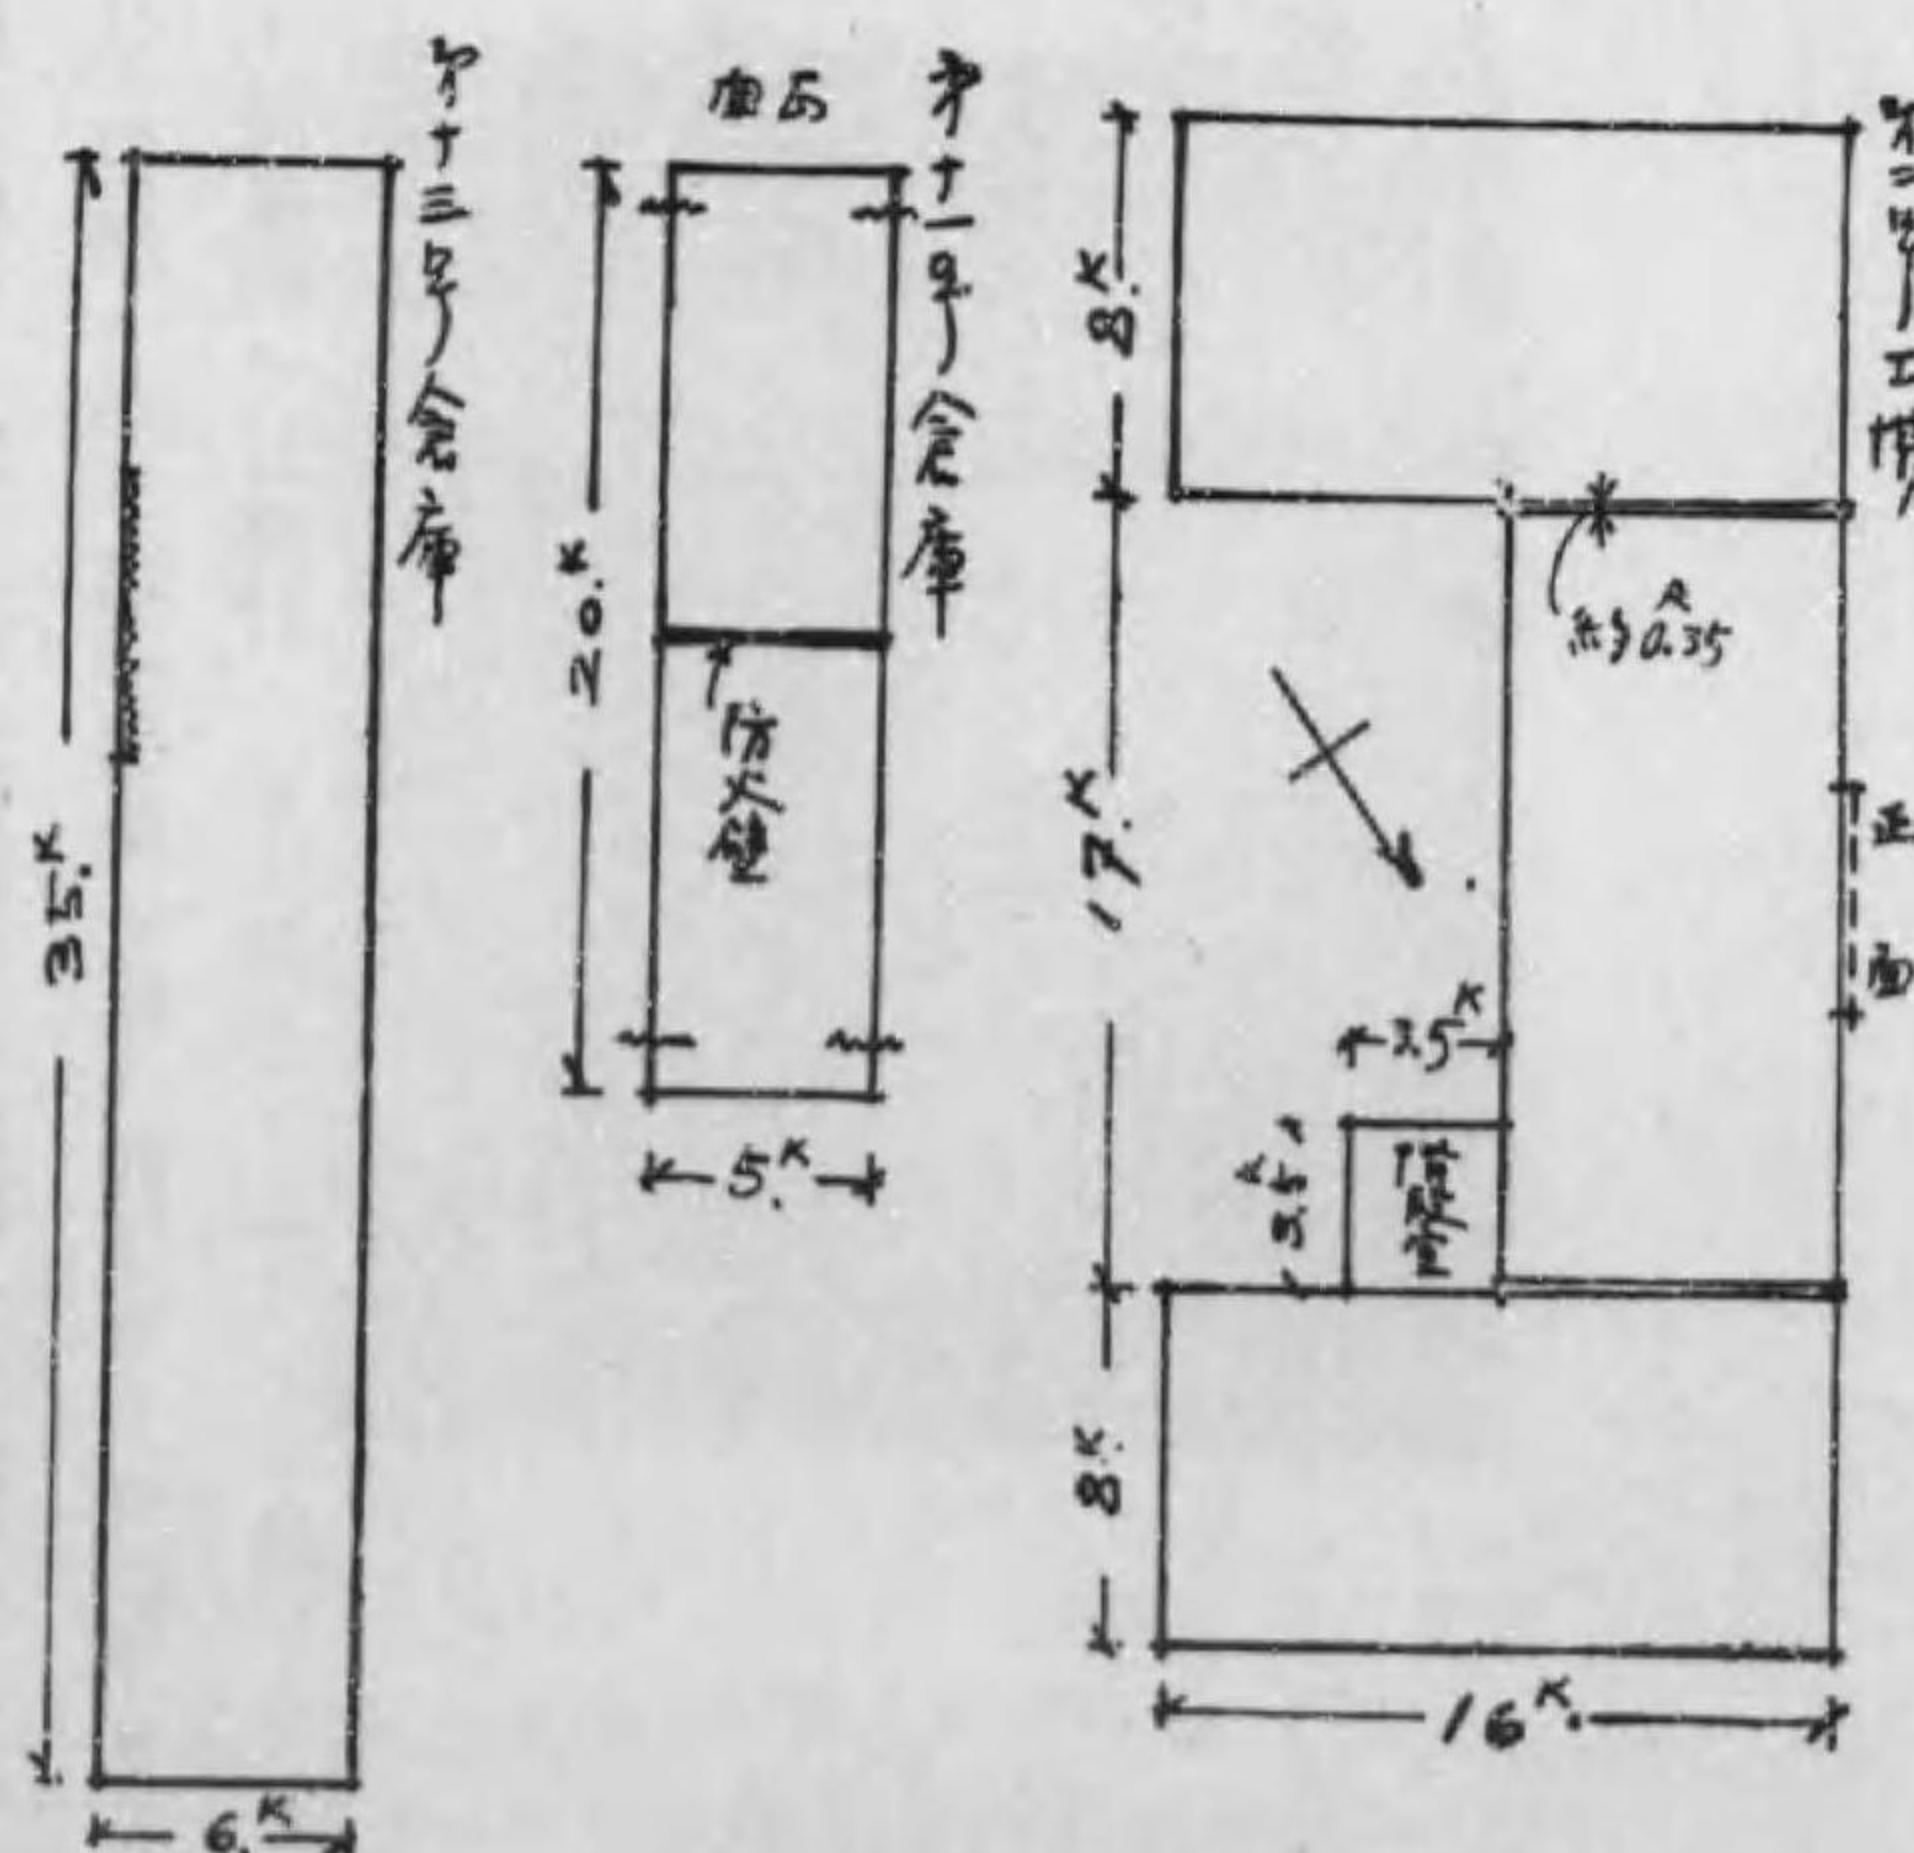
東京地方專賣局芝工場

一、第二號工場ニ於ケル大ナル被害ハ街路側正面大切妻ノ崩落、陸梁ノ受石下端ヨリ窓ノ迫持ニ涉ル數箇ノ龜裂、第四階大切妻下窓臺ノ高サニ生ジタル水平龜裂及外側軒當リ約二三寸ノ脱出等ニシテ、其他ニハ階段室トノ取合ニ於ケル數箇ノ縦龜裂ヲ認ムルノミ

一、第十一號倉庫ハ兩妻壁ノ出隅ニ沿フテ平面圖ノ如ク縦ニ裂ケ、正面妻ハ軒廻リニテ約二丁位ノ隙ヲ生ジ、裏妻ニテハ稍小ナル縦龜裂アリ、第十三號倉庫ニ於テハ裏側ノ切妻（幅約二間）一箇所崩落セルノミナルモ、全體ヲ通シテ屋根瓦ノ剥落ハ此ノ倉庫最モ甚ダシク、次デ第十一號倉庫被害大ナリ

殊ニ省線南側木造工場ノアル所ハ地震當時地中ヨリ盛ニ泥ヲ噴出シ、前庭一面泥海トナレリト
謂ハレシ程極メテ惡シキ埋立地ナリ、斯カル箇所ニ於テ其被害僅ニ床ノ沈下ノミニ止マリシハ、
間壁ナキ大室ノ工場ナレドモ建物低クシテ屋根輕ク且用材ノ寸法割合ニ太カリシ故ナラン
2、第二號工場ニ於テ大ナル被害ナカリシハ左ノ點ニ歸スルヲ得ン

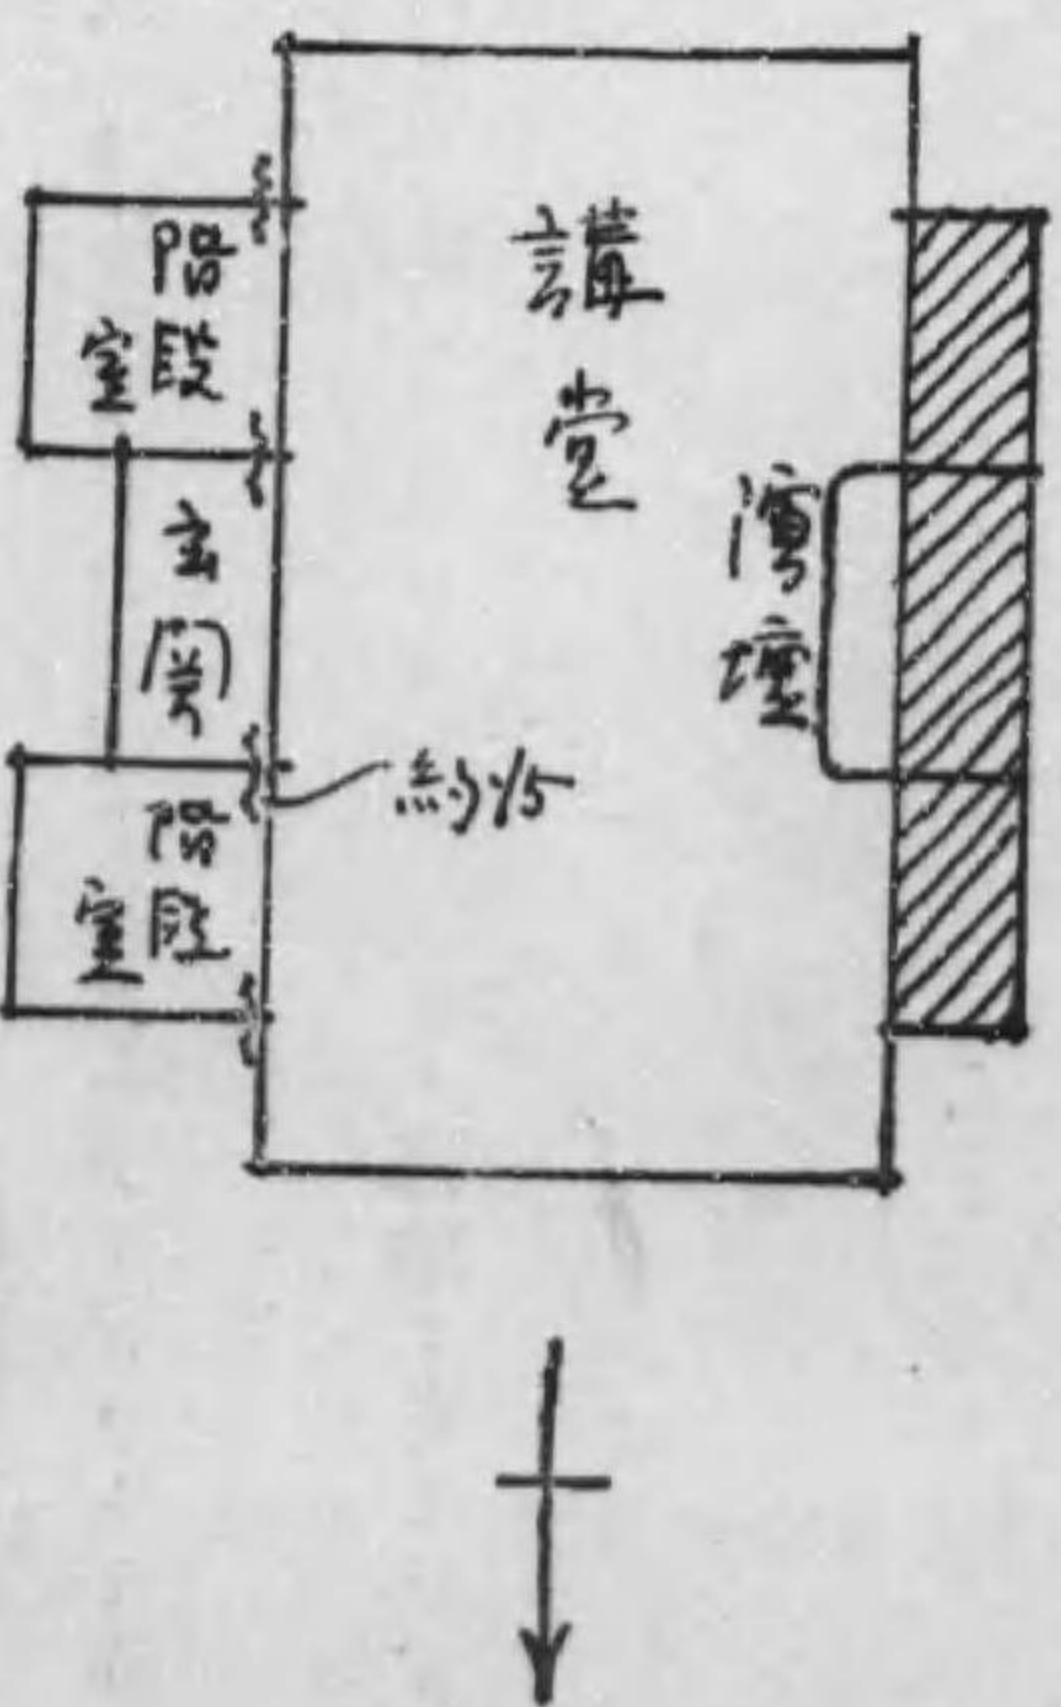
慶應義塾大學大講堂

一、講堂内部、同玄關及後側木造控室（講堂
トノ取合部ニ於テ僅カノ被害アルノミ）ニ
ハ殆ド震害ヲ認メザルモ、前側階段室ノ破
壊甚シク（寫真參照）左右各内外共ニ殆ド相
似點ニ龜裂アリ、何レモ階段室全體前方ニ
押シ出サレ三階床ニ於テ講堂トノ取合約一
寸五分分離セリ、其第一階ニ及ベル外部ノ
龜裂ハ寫真ノ如ク、此ノ階段室ハ將ニ崩壊セントシテ止マレル狀態ニアリ
一、被害ニ關スル推定左ノ如シ

1、大學ハ一體ニ高臺ノ上ニ設ケラレ講堂モ亦其一部ニ在リ、地盤ハ佳良ナルガ如ク建物ノ各部

ニ於テモ傾斜又ハ不同沈下ヲ認ムル能ハズ
