日本赤十字社

大震災正震害及火害之研究 終

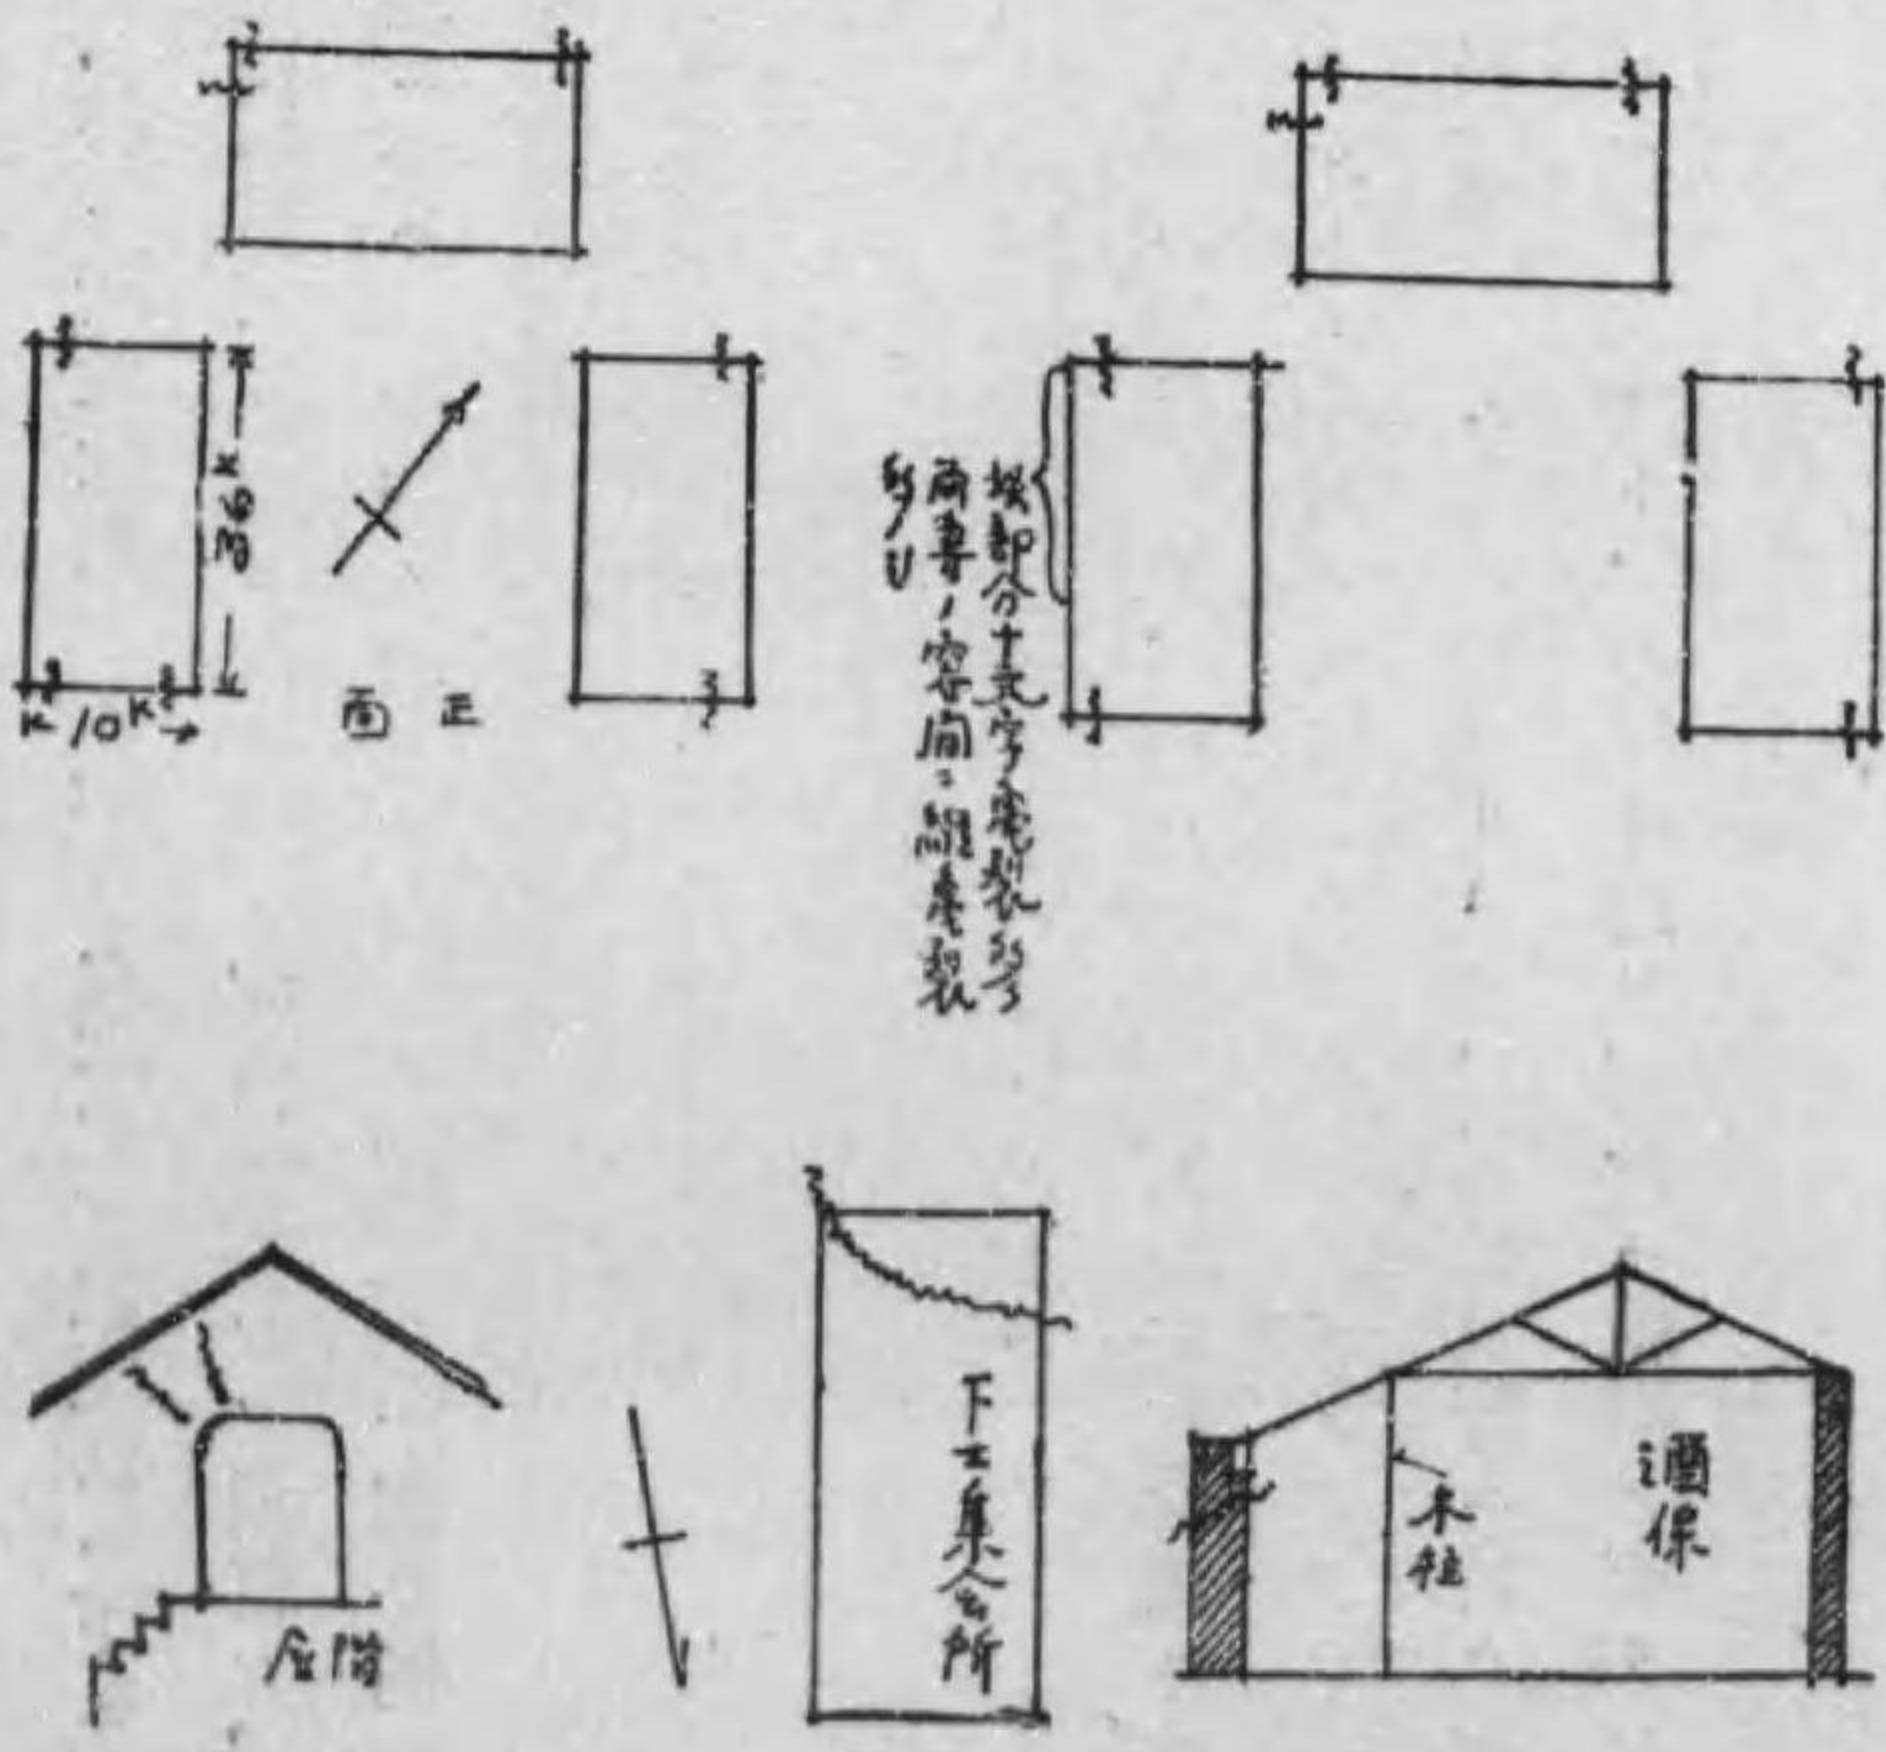
步 兵 第 三 聯 隊

一、兵舍各棟ニ於ケル外部龜裂ハ下圖ノ如ク
各壁隅ニ於テ上下ニ通ゼル大縦龜裂アリ、
内部ノ間壁ハ側壁トノ取合ニ於テ縦ニ離レ
三階ニ於テ三寸許ノ空隙ヲ生ゼリ、十文字
龜裂ハ内外壁共上階ニ至ルニ從テ甚シク、
又外壁ハ窓ノ間ニ於テ、間壁ハ外側ニ近キ

部分ニ於テ著シ、上下窓間ニ於ケル縦龜裂ハ妻部ニ多ク、其他室内各入口上、屋根母屋下等ニモ斜龜裂アリテ入口部ノ崩壊セントセルモノアリ、特ニ階段枕梁下ノ如キハ大ナル龜裂斜ニ下ニ走リ、
軒桁ヲ通シテ其下ニ及ブモノ多ク、又階段室側壁頂上ノ端ニ於テ壁ノ室内面甚シク崩落シ、踊場ヲ破壊貫通セルモノアリ、酒保ノ小屋組先端ニ於テモ前圖ノ如ク敷桁當リ破壊シ一部外側ニ崩落シタリ

- 1、此邊ハ地質良好ナルガ故ニ壁ノ龜裂ハ地業ノ異狀ニ基クモノトハ認メラレズ
- 2、壁厚ハ間壁多キヲ以テ三階ニテ二枚トナセルハ相當ナリ、而シテ地盤良好ナル此地ニシテ斯ノ如キ被害ヲ招ケルハ已ニ一度震害ヲ受ケタル上ニ今回ノ大震ニ遭遇セルガタメナラン
- 3、内部出入口上ニ施セル水平鐵物ハ煉瓦ノ崩落ヲ止ムルニ效アリタリ、屋根及軒ニ於ケル被害ハ母屋又ハ敷桁ヲ煉瓦積中へ全ク埋込トナセルガタメト、小屋先端ヲ充分ニ組固メザリシガ爲メナリ

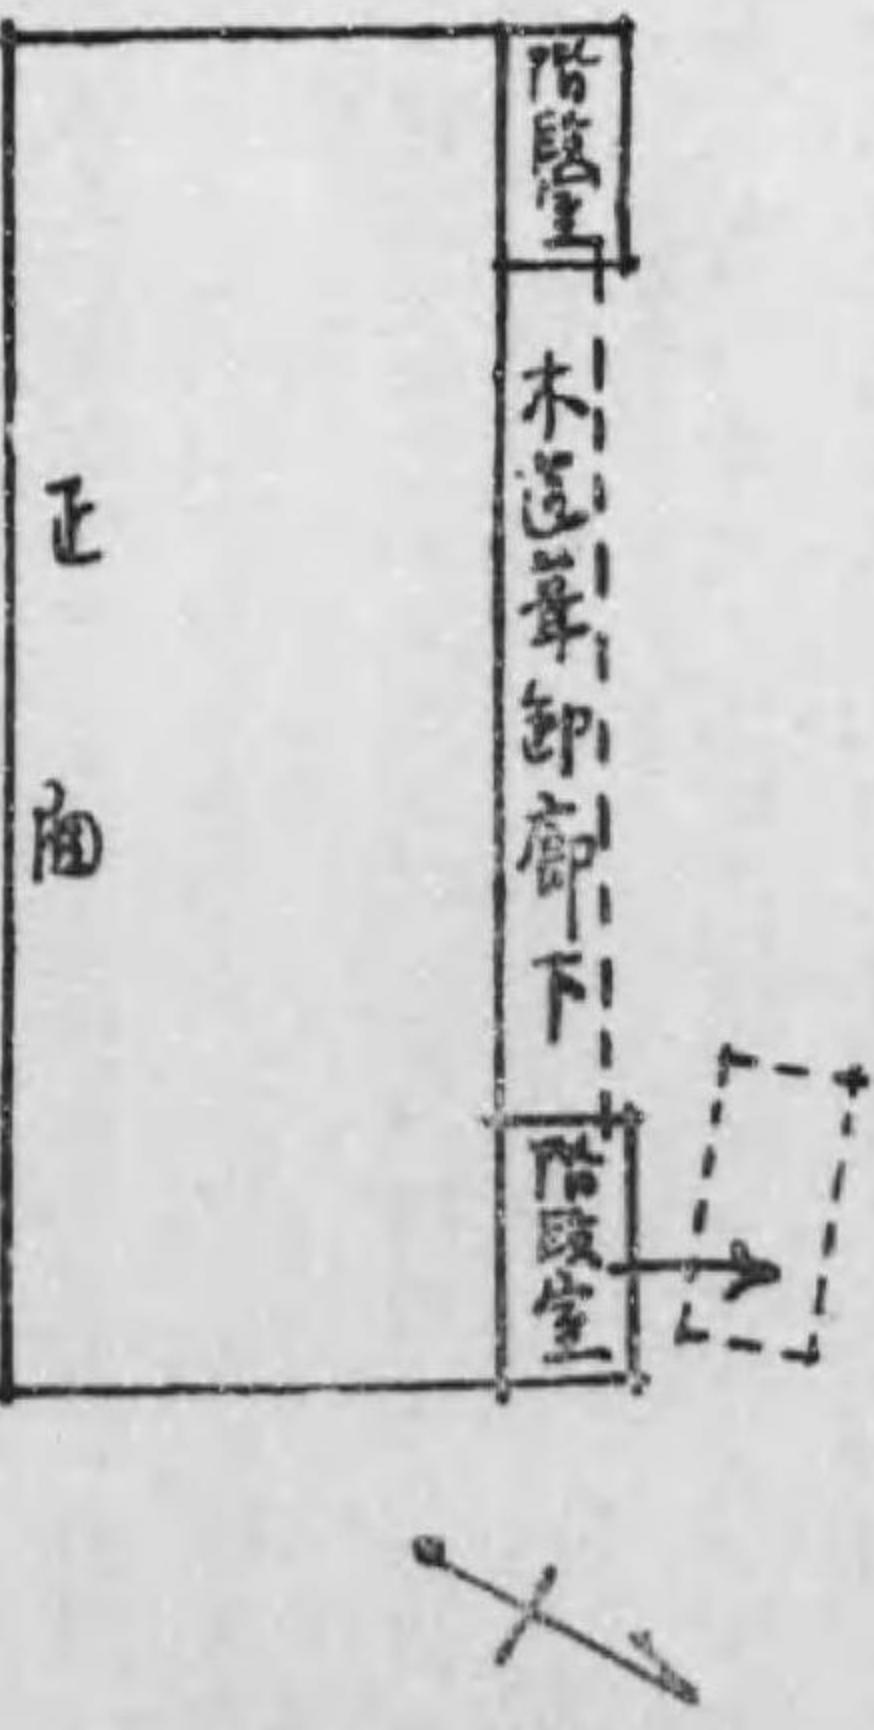
中央電話局青山分局

一、外部ハ東端ニ次グ溝彫柱ノ第一階部ニ於テ細キ十文字龜裂ヲ生ジ、裏側柱三本許リ其ノ第一階部ニ於テ破損セルノ外、外壁ノ所々梁又ハ柱ト煉瓦壁トノ取合部ニ於テ仕上「モルタル」剥落セルノミ、内部ハ木製間壁上端ガ梁下端ヨリ移動シテ傾キタルモノ所々ニ在リ以上ハ被害ノ小ナルモノノミナレドモ、唯一ツ其大ナルハ階段室上ニ設ケラレタル鐵筋「コンク

「リート」造防火用貯水槽ノ崩落是ナリ、即チ階段室北側ハ寫眞ノ如ク三階床ヨリ踊場迄ヲ残シテ全部破壊シ、水槽自身ハ其ノ形ノ儘ニテ裏返シニ墜落シ、一部地中へ突入セリ、當時煉瓦壁ノ大破片隣接セル民家ヲ貫キ二人ヲ殺傷セリト云フ

煉瓦帳壁ガ柱、梁等ト肌離レヲ生ジ易キハ通例ニシテ、唯此ノ工法ヲ階段室ニマデ及ボセシハ如上ノ大破ヲ來セシ原因ナリシナラン、局長ノ談ニ、當時水槽ニハ七分目位ノ水ヲ貯藏セリト云フ、建物本體ト階段室ト各震動ヲ異ニセルヨリ激突ヲ起シ、惹イテ頭部過重ノ水槽ガ剛度少ナキ側壁ヲ破壊シタルモノナルベシ

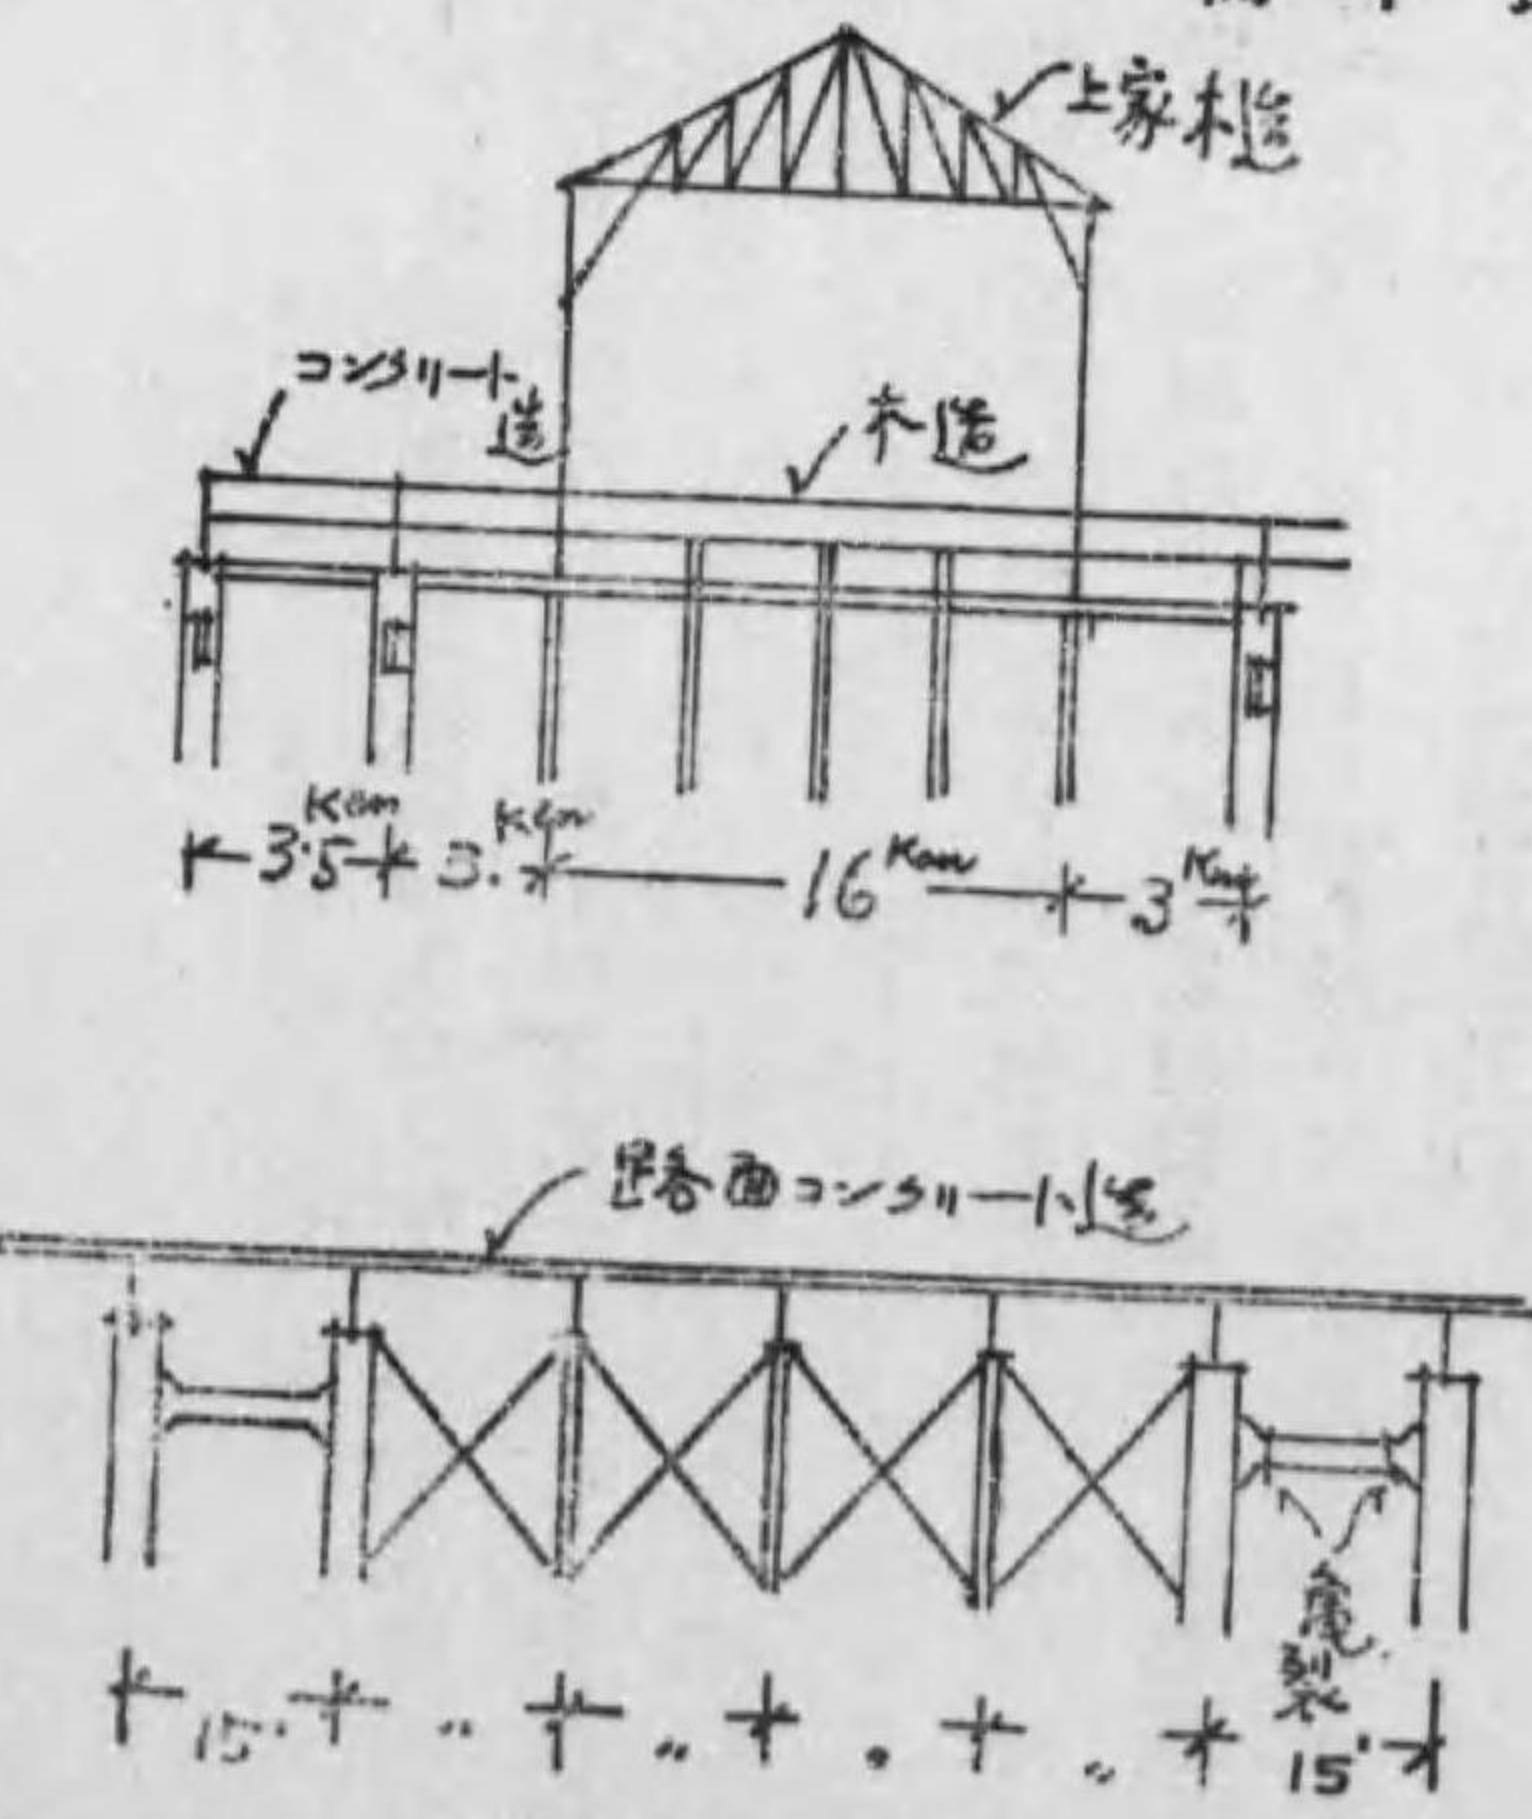
横濱税關設備

一、事務所ハ煉瓦造ニシテ、外壁ノ一部ヲ殘存スルノ外全部倒壊シテ舊形ヲ止メズ

一、鐵棧橋上家ハ其ノ中央部甚シク沈下セルガ

一、岸壁通路ハ柱基礎ノ不同沈下ノ爲メ波狀ヲ呈シ、「コンクリート」柱ノ部分ハ殊ニ沈下甚シク（寫真參照）、柱繫材ハ破損或ハ龜裂ヲ生ジ、鐵柱斜「ステー」ハ切斷セルモノ多シ

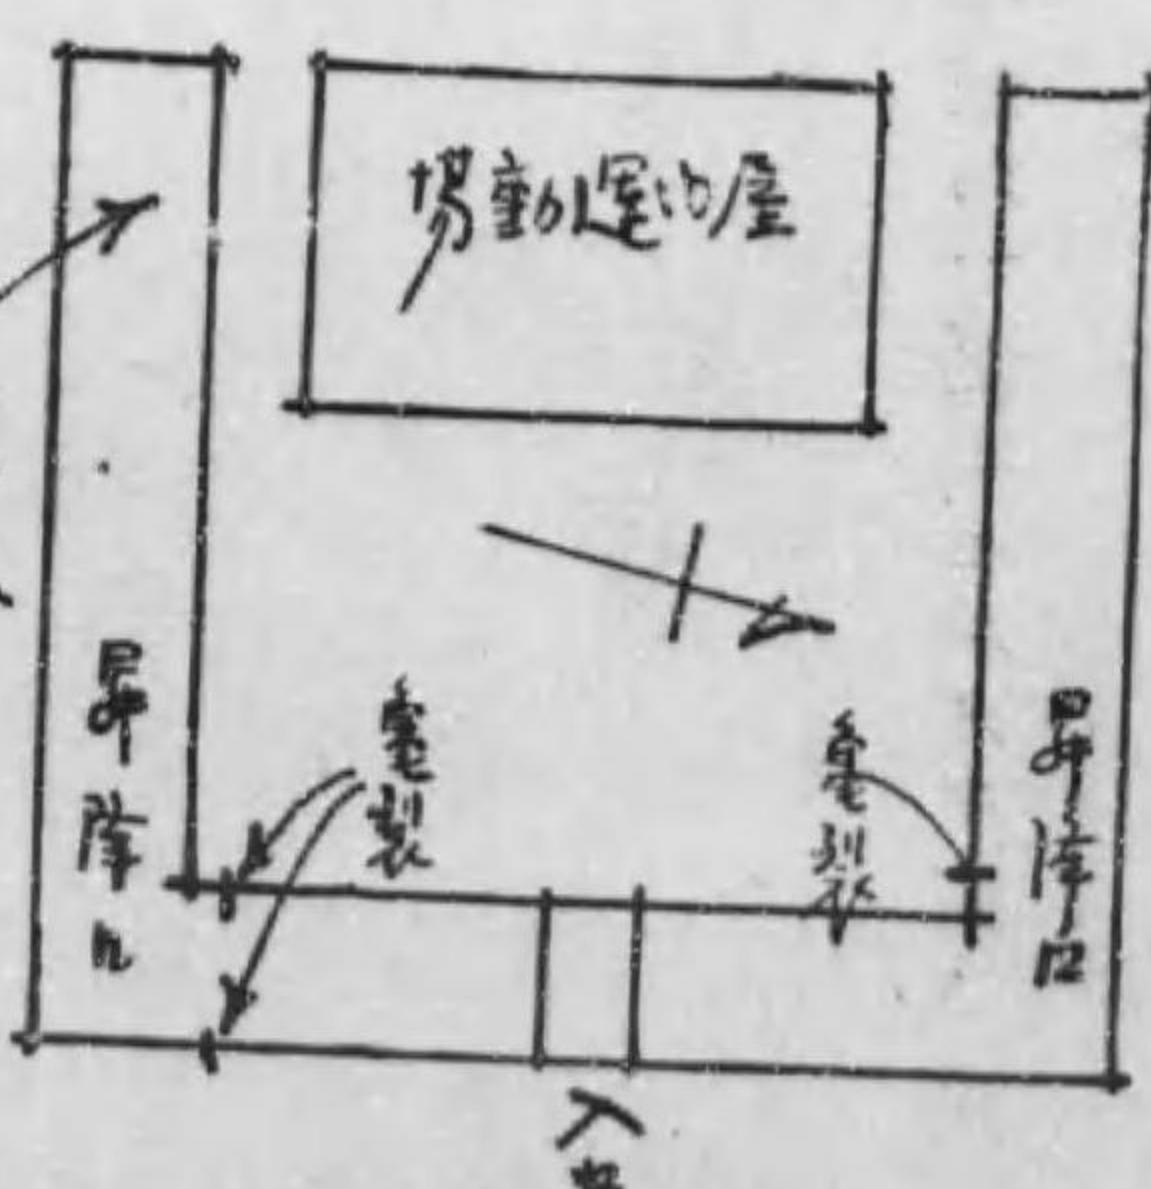
横濱市立藤原常高等小學校

一、建物全體約一尺五寸沈下ス（寫眞參照）、U字形建物ノ入隅ニ縦ニ貫通セル大龜裂アリ、此ノ龜裂三階ニ於テ屋根梁及屋根版ヲ通ジテ外側ニ及ベルヲ認ム、外部柱形ニハ一階窓臺ノ位置ニ於テ略一樣ナル水平龜裂ヲ認メ、又帳壁ト混凝土部トノ間肌離セル箇所アリ、建物ノ南翼ハ隣家ヨリ類焼セシ由

一、附近道路ト本建物トノ沈下ハ略同一ニシテ、地盤ハ良好ナリト云フ能ハズ、本館ハ柱間隔比較的近ク、床ノ大梁小梁ニハ大ナル「ハウンチ」ヲ附シ其斷面大ニ、又教室間ノ間壁ヲモ「コンクリート」造トナセル等、建物剛度ヲ増スニ効アリシモノナラン

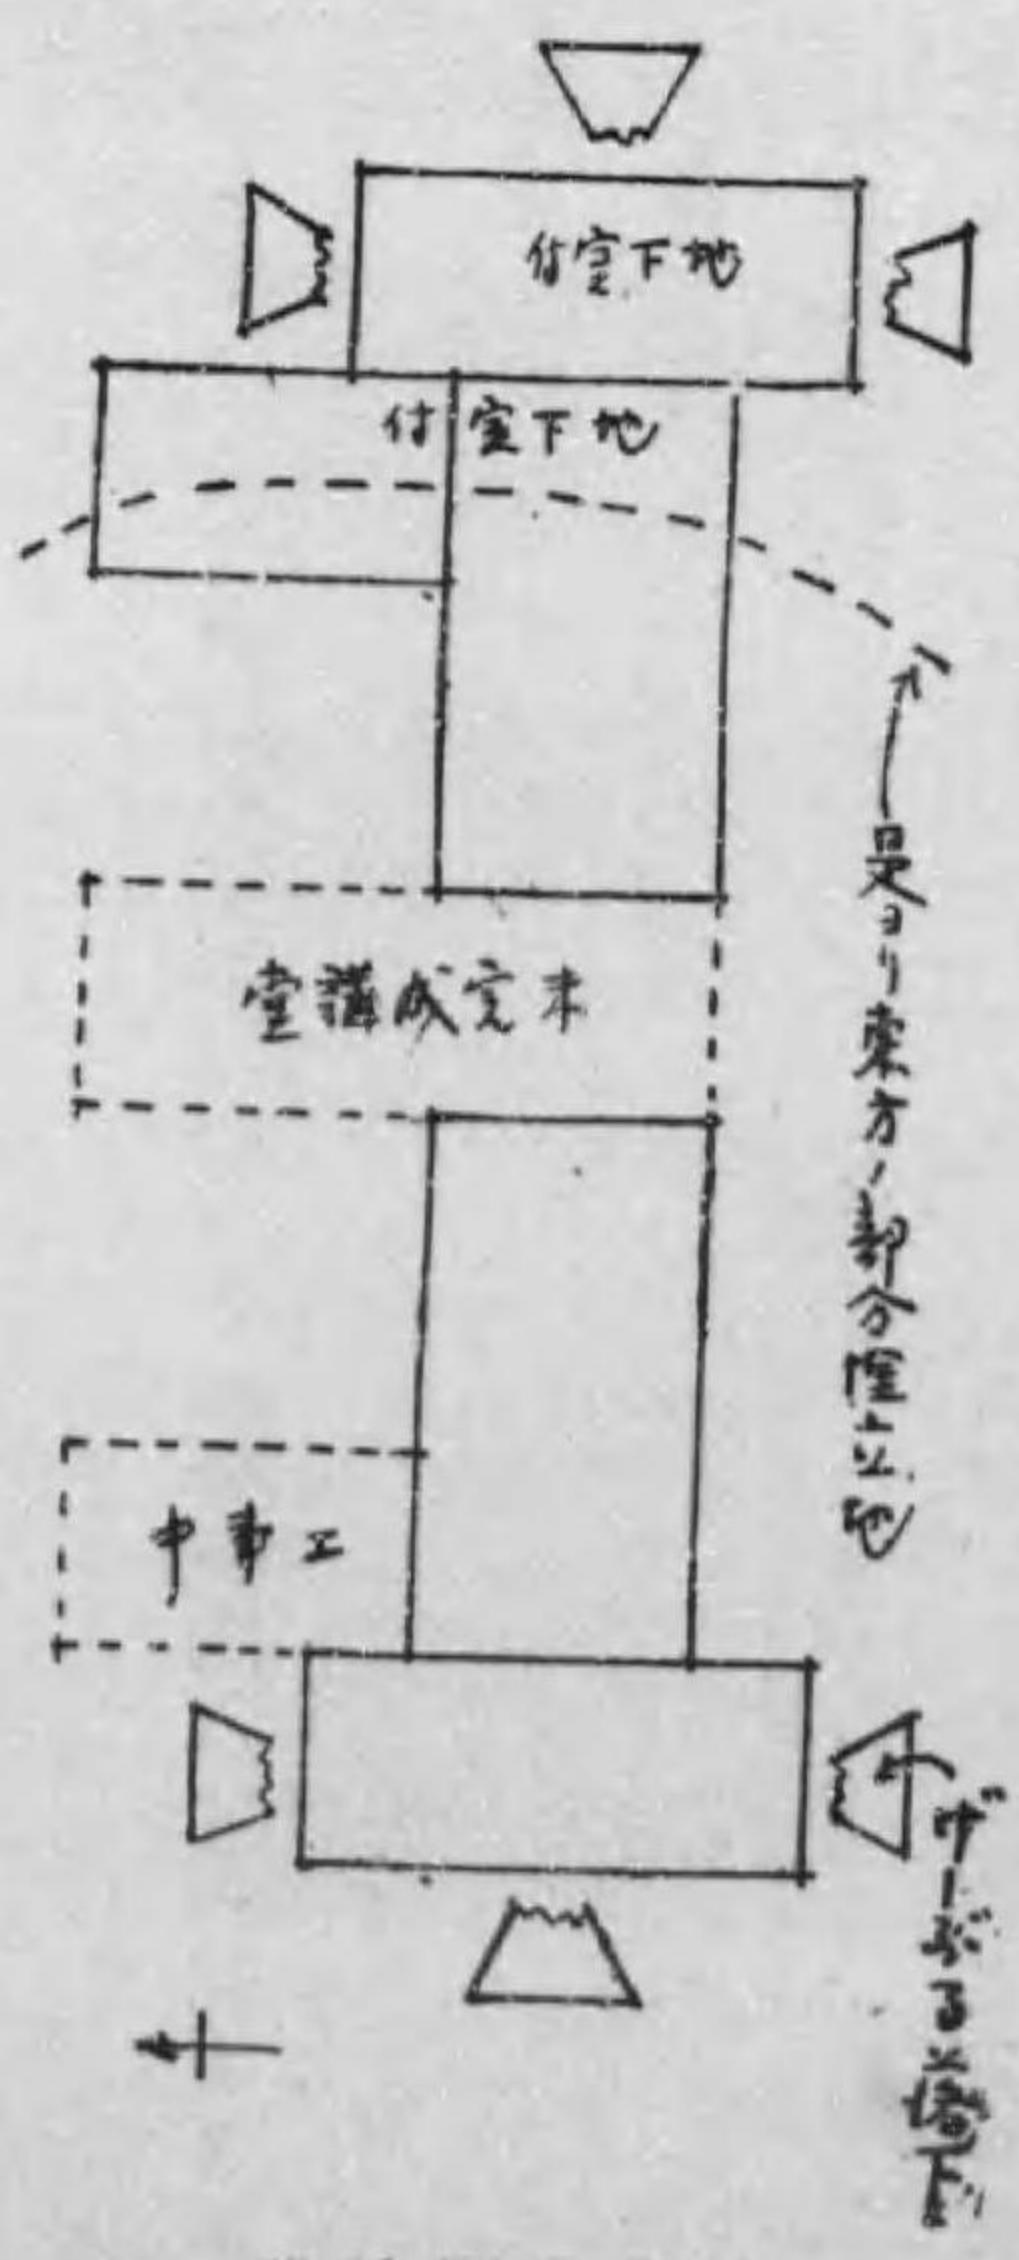
横濱開東學院

- 1、本館内部ハ後方木造渡廊下ヨ
リ類焼シ、兩翼ノ側壁ヲ除ク外
全部倒壊セリ（寫真參照）
- 2、東部地階付ノ部分ハ第一震ニ於
テ南方へ崩壊セル由、左翼「ゲ
ーブル」ハ總テ軒ノ高サニ於テ
挫折シ「ゲーブル」ノ頂上ハ建

物ニ向ツテ墜落セリ、崩壊セル床ハ「フロアタイル」全部落下シ、根太ノミガ挿入鐵筋ニ依リテ僅ニ壁ト連絡セリ

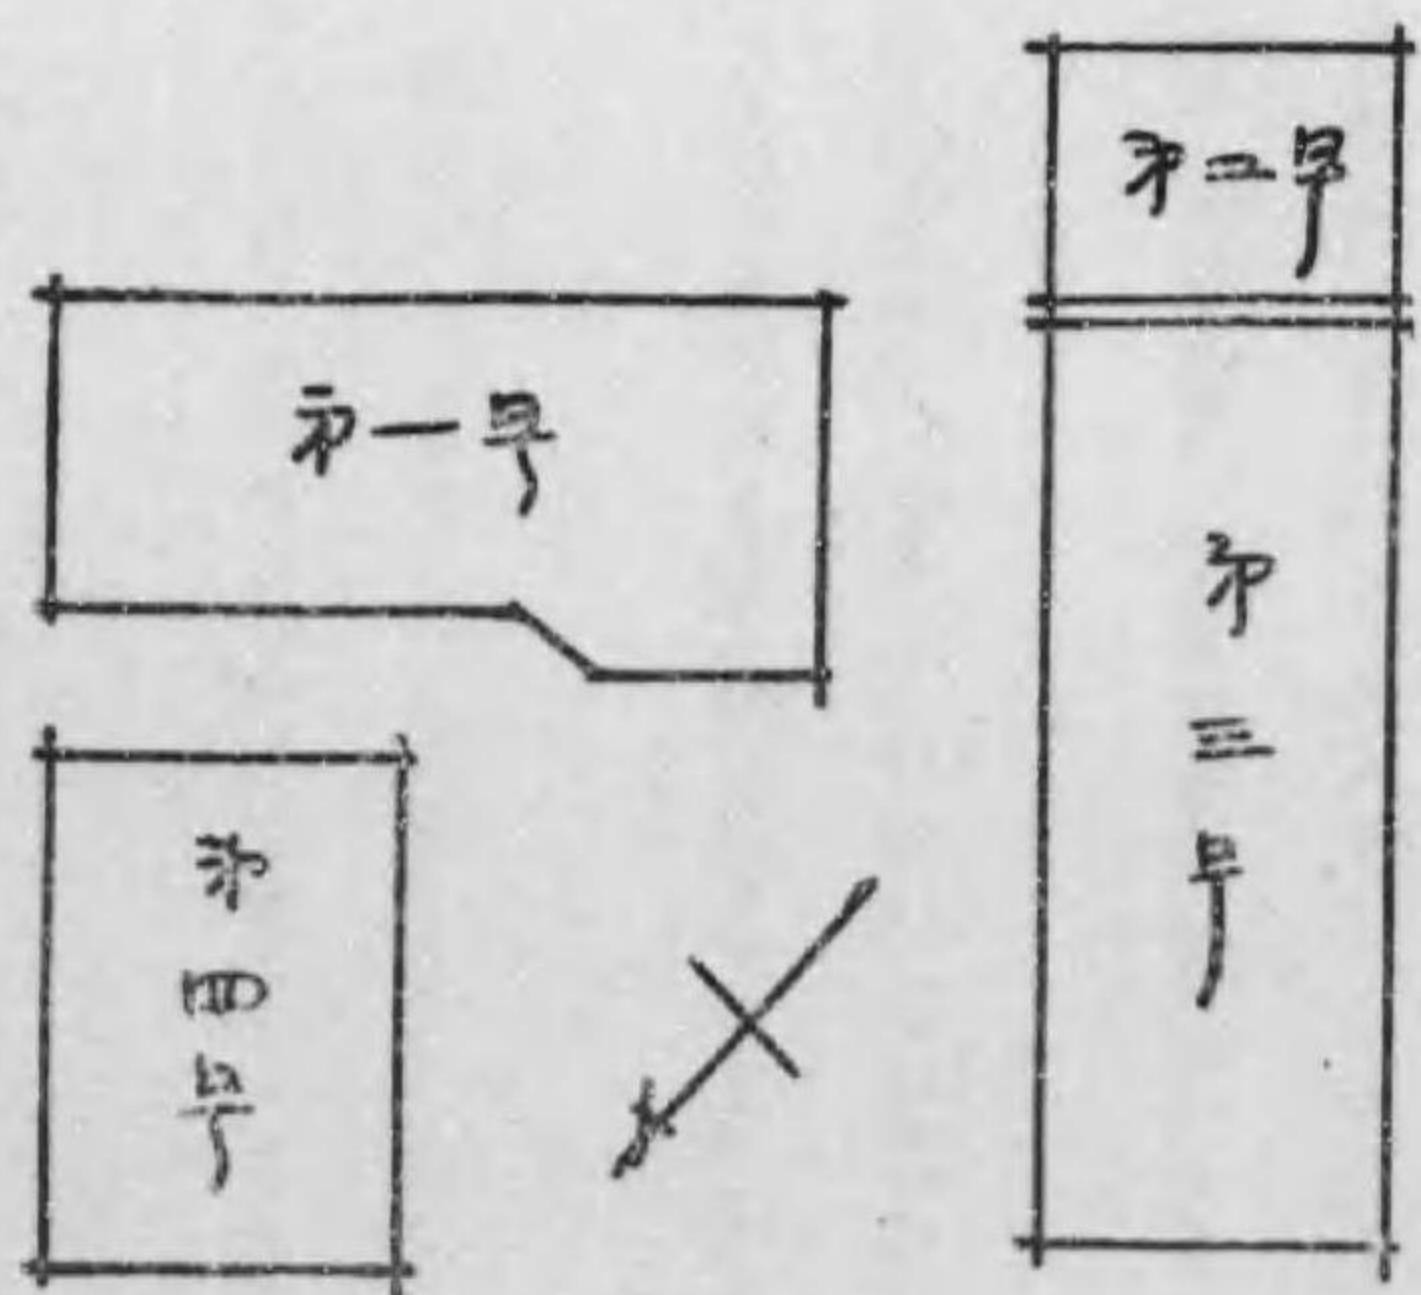
三井物産株式會社生糸倉庫

- 一、調査當時ハ第一號棟倉庫閉鎖シアリ内部ヲ知ルノ便ナカリシモ、外部ニ於テハ煉瓦積ニ輕微ノ龜裂ヲ認ムルノミナリキ
- 一、第二號棟倉庫ハ全部焼失セリ、第三號棟ニ於テハ一二化粧煉瓦剥落セルノ外災害ノ認ムベキモノナシ
- 一、本建物ニ隣接セル「チャーチード」銀行(煉瓦造)及獨亞銀行(煉瓦造)ハ全ク舊態ヲ知リ難キ迄ニ倒壊セルヲ見ルモ此ノ附近一帶ノ地盤ハ良好ナラ

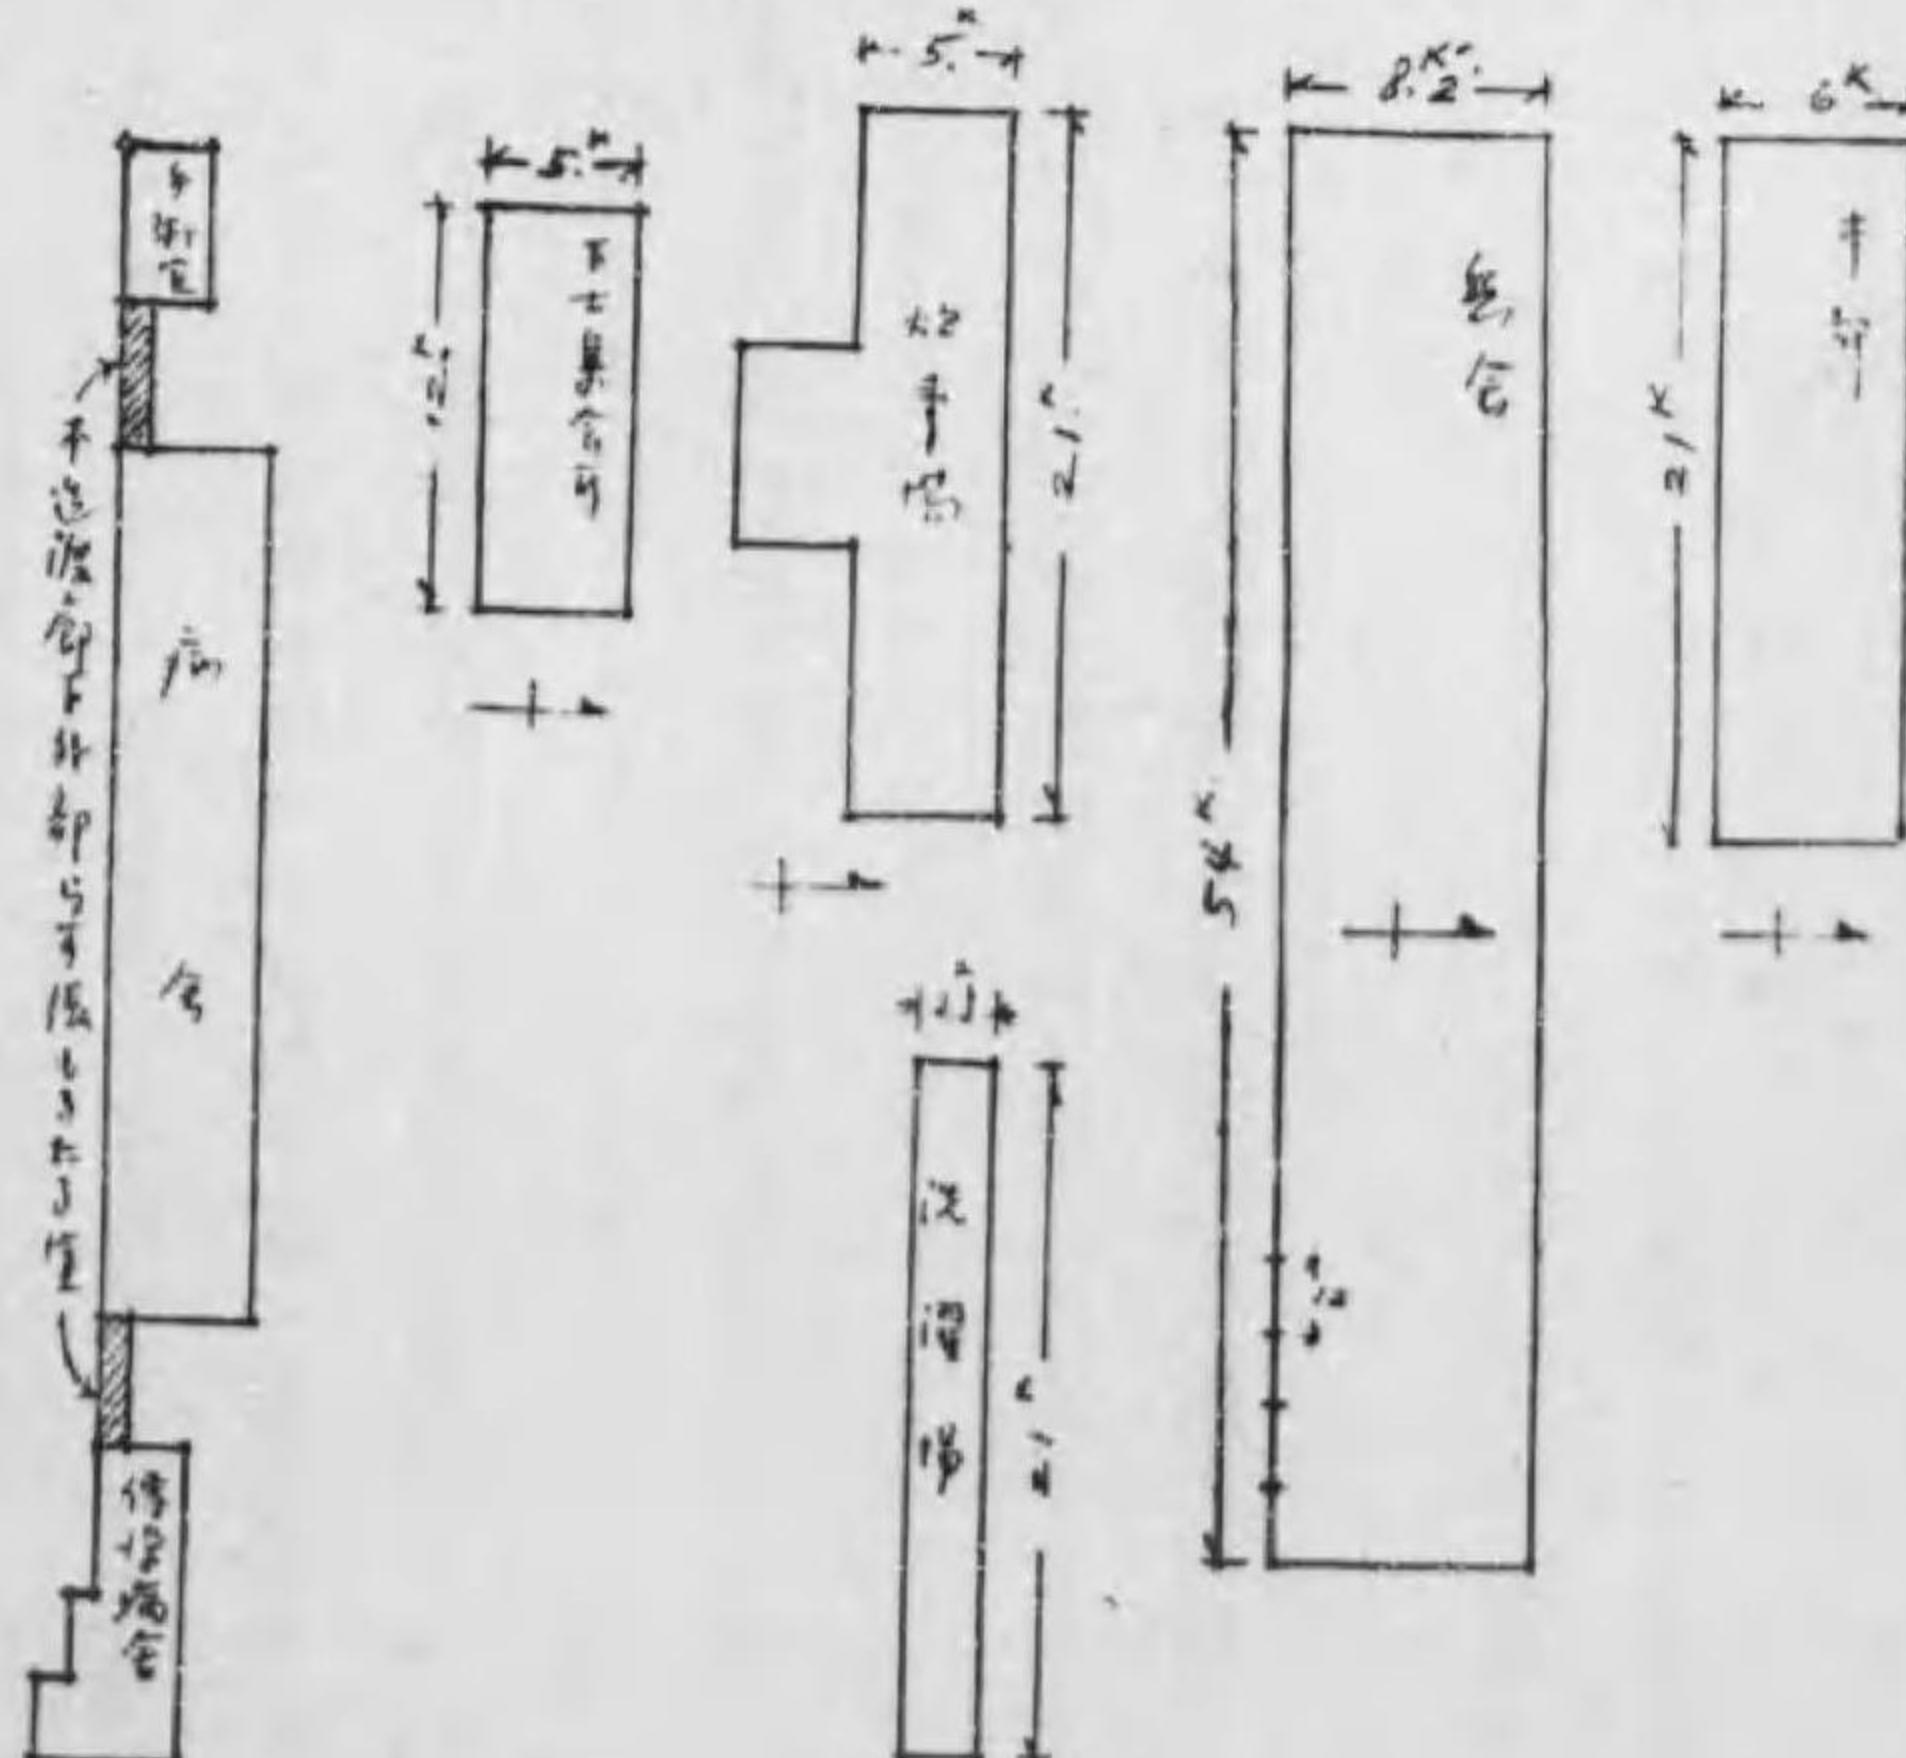
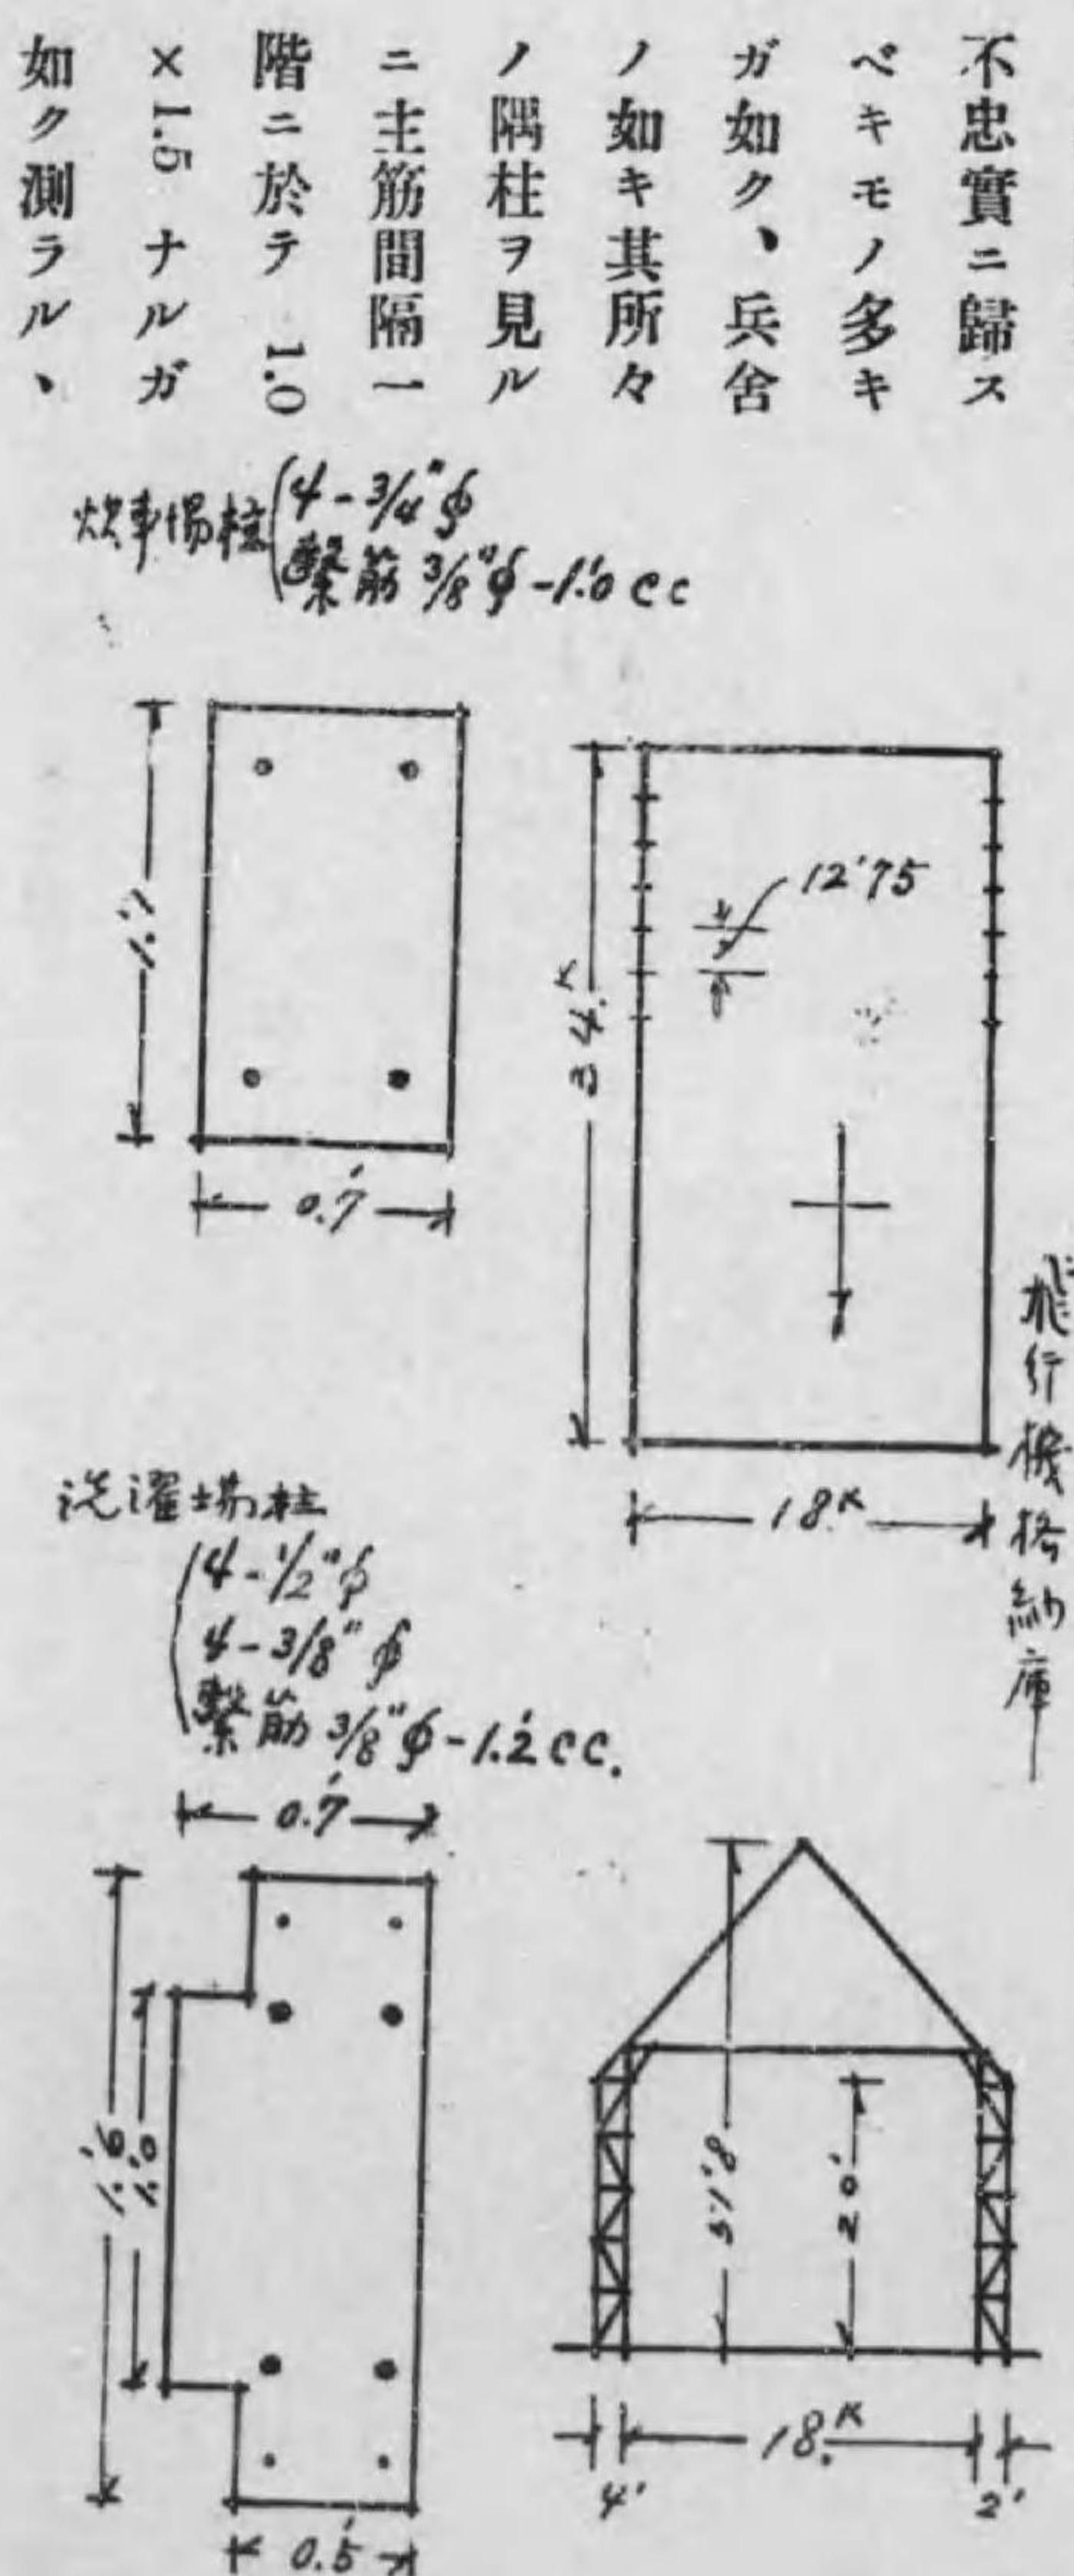
陸軍航空第五大隊兵舎

一、下士集會所—主トシテ南方ニ向ヒ全ク倒壊セリ、床版、屋根版ハ多ク原形ノ儘ニテ柱ノ挫折ニ因リ相重ナリテ墜落セルモノナリ、壁體ノ破壊甚シ(寫真參照)

一、飛行機格納庫—硝子屋根共殆ド被害ナシ唯柱脚ヲ被覆セル「コンクリート」(西方柱)

ニ龜裂ヲ見ルノミ(寫真參照)

1、此ノ敷地一帶ハ元畠地ニシテ、地下六尺ニシテ砂利層ニ達スト云フ、一部沈下ニ因ル被害ト認ムベキモノアレドモ、前述ノ被害ハ主トシテ次ノ原因ニ基クモノト考ヘラル

ハ恐ラク設計ニ對シ施工ノ忠實ナラザリシモノナラン、其他鐵筋ノ配置ニ就テ不充分ト認メラル、モノ一二ニ止マラズ、之ニ加フルニ「コンクリート」ノ施工最モ粗惡ト認メラル、モノアリ、試ニ横差五寸許ノ「コンクリート」塊ヲ取り地上約五尺ノ高サヨリ落セルニ、全ク粉狀ニ破碎セラレタリ、殊ニ炊事場洗濯場ノ獨立柱ノ挫折部ニ於ケル「コンクリート」ノ如キ、指頭ヲ以テ容易ニ潰シ得ルガ如キ其最モ粗惡ナルヲ知ルベシ、獨立柱ノ大サハ前圖ノ如シ
