Restaurierungsdokumentation

Titel: Papiermodell der Villa Rücker/ Merck in Hamburg Hamm

Inv.Nr: 2009-2769

Bearbeiterin: Lina Hauschildt
(Teilnehmerin im Hamburger Praxisjahr Restaurierung)

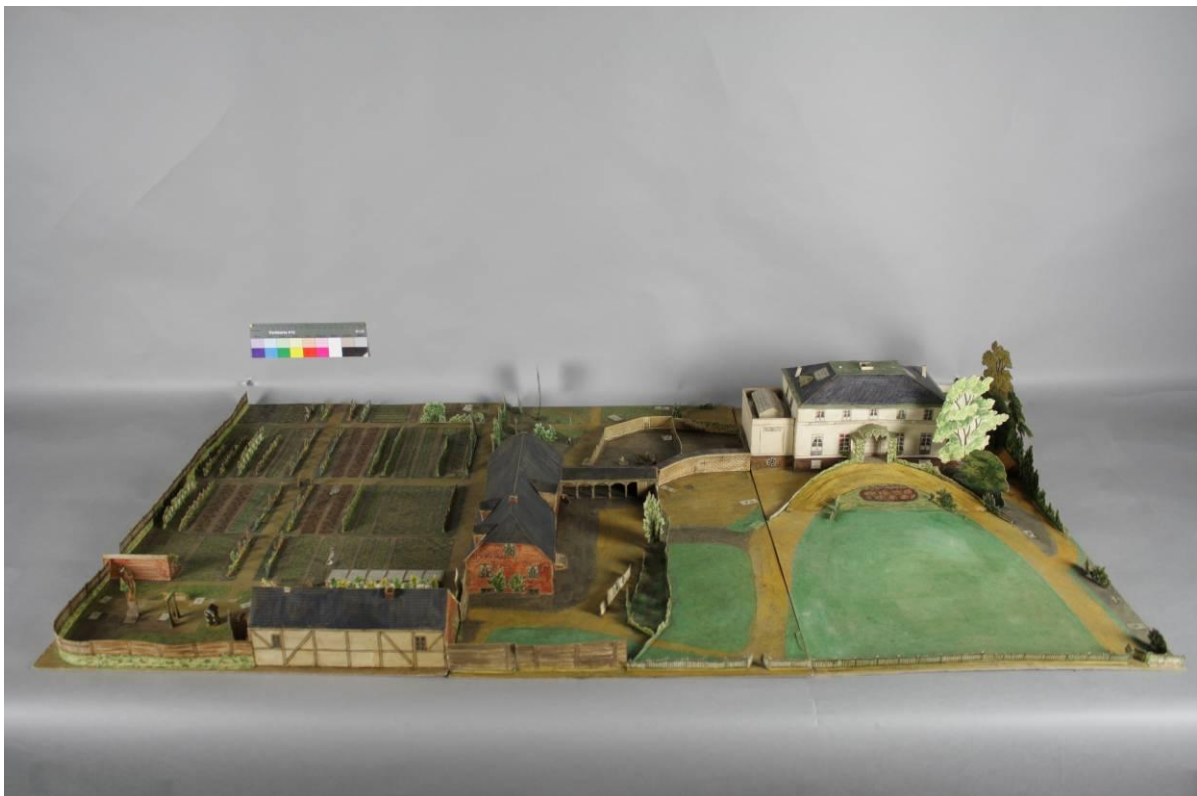
Ansicht des kompletten Modells (ohne die aufsteckbaren Bäume)

Alle drei Teile des Modells weisen starke Schäden auf, die hauptsächlich durch schlechte Lagerungsvoraussetzungen entstanden sind.

Darüber hinaus zeigen sich auf dem gesamten Modell starke Feuchtigkeitsschäden.

Auf allen drei Platten sind Stockflecken zu sehen, besonders ausgeprägt sind diese auf den Unterseiten. Die Flecken sind jedoch nicht durchgängig, weshalb es sich wahrscheinlich weder um Rost- noch um Schimmelspuren handelt.

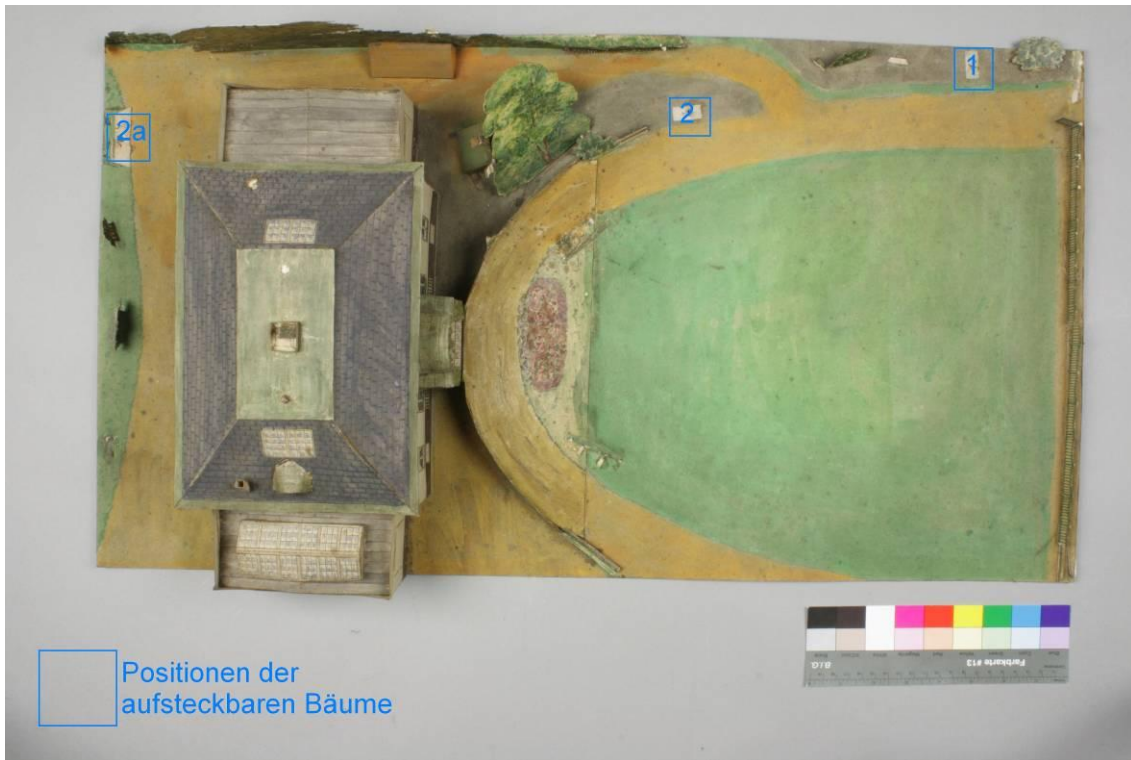
Platte 1 (Draufsicht)

An drei Stellen können zusätzlich Bäume aufgesteckt werden (siehe Markierungen auf Foto).

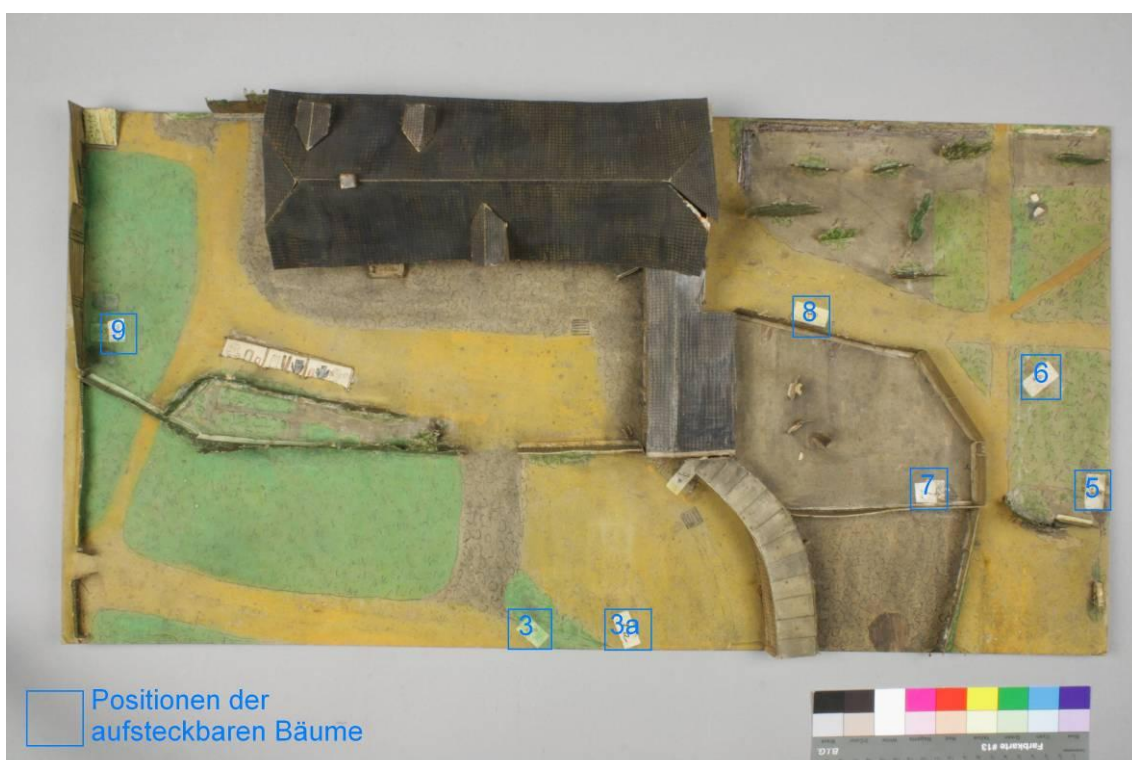
Platte 2 in der Draufsicht (mit Markierung der Baumpositionen)

Darüber hinaus sind auch auf diesem Teil des Modells nahezu alle Büsche, Bäume, Zäune und andere Details verknickt und/oder eingerissen (siehe Markierungen im Plan auf der nächsten Seite).

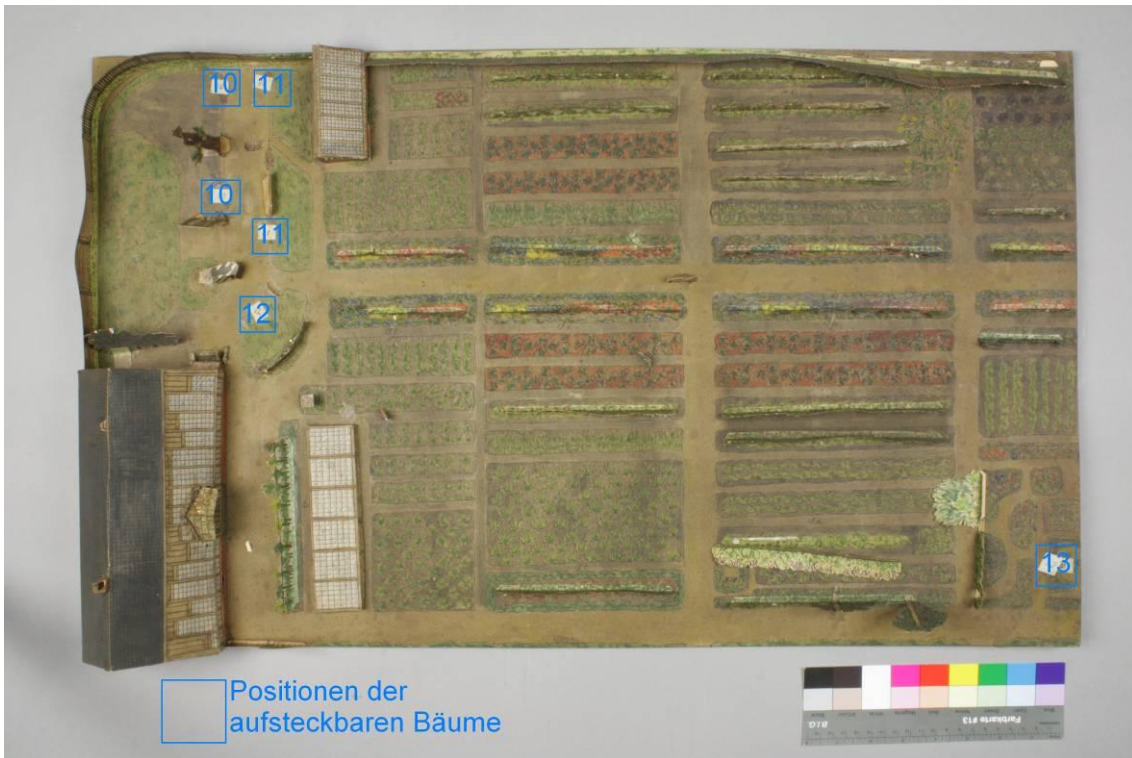
Platte 3 in der Draufsicht

Im Gartenbereich des Modells sind ebenfalls einige der aufgeklebten Details locker oder komplett abgelöst. Die Blumenrabatten sind zum Teil in millimetergroße Bruchstücke zerfallen und nicht mehr vollständig vorhanden, Mehrere Objekte, wie der Pflanzkasten, die Sonnenuhr, das Toilettenhäuschen oder der Gartenzaun sind abgetrennt (Details sind auf den Markierungen im Plan auf der nächsten Seite erkennbar).
