ONDERZOEKRAAD  
VOOR VEILIGHEID

# Verongelukt tijdens kunstvlucht

Bussloo, 19 maart 2014

*Den Haag, juni 2016*

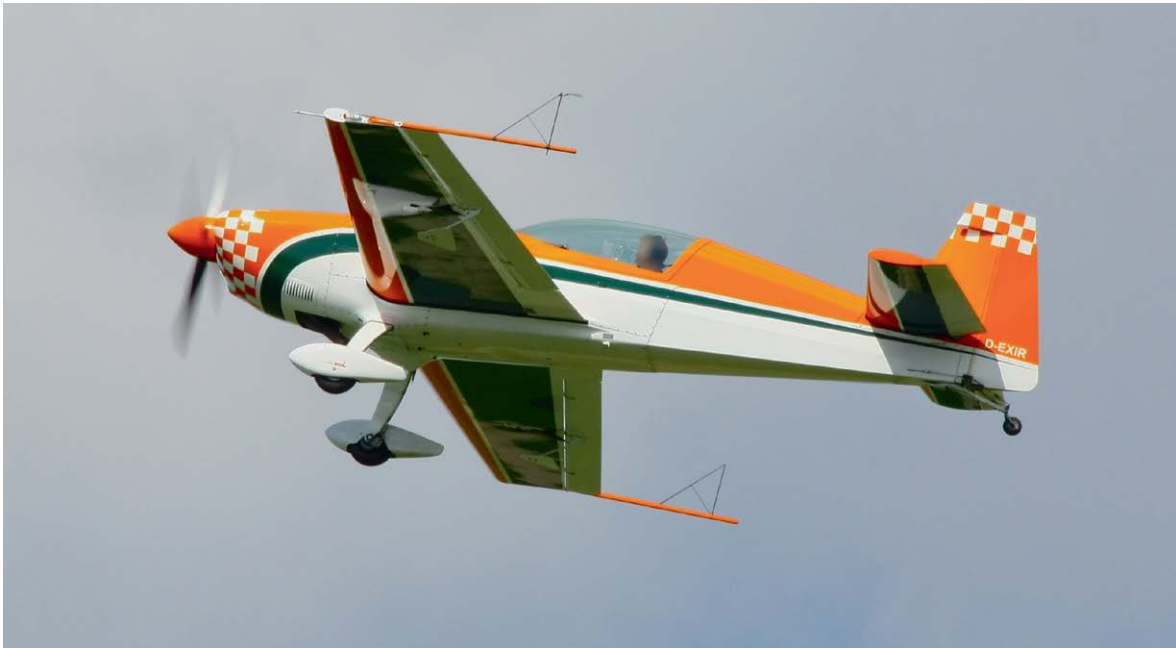
Figuur 4: Archiefphoto D-EXIR. (Foto: J. Hage)

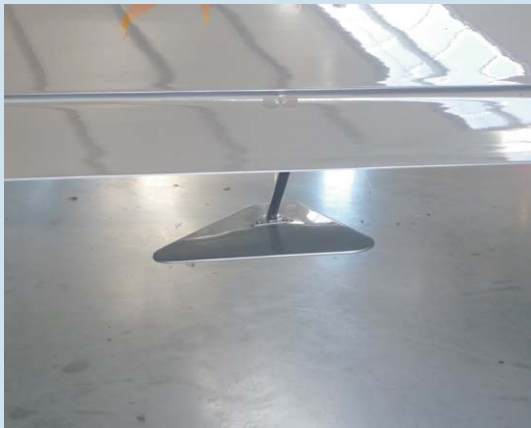
Onder de rolroeren is het vliegtuig uitgerust met zogenaamde 'spades' (zie figuur 5). Deze zijn aangebracht om grote krachten op de stuurkolom van de piloot te reduceren, zodat bewegingen rond de langsas zonder veel inspanning kunnen worden gemaakt.

Figuur 5: 'Spade'. (Foto: Onderzoeksraad voor Veiligheid)

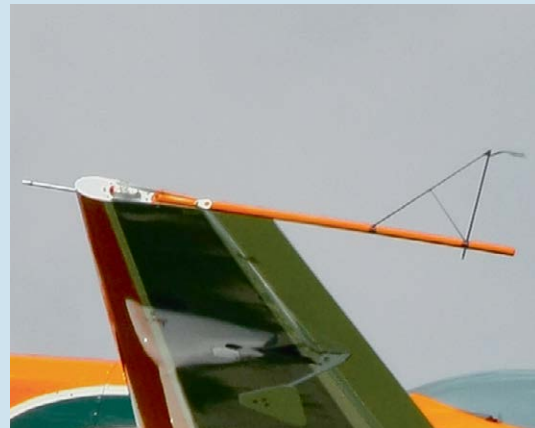
Beide vleugeltips zijn uitgerust met een constructie van spijlen die de piloot helpt om de positie van het vliegtuig ten opzichte van de horizon te bepalen (zie figuur 6).

Figuur 6: Constructie van spijlen aan de vleugeltips. (Foto: J. Hage)
