Beilage Nr. 29a zu den Berichten
des Untersuchungsrichters

Beilagen zu den geologischen
Gutachten

PHOTOS I

Explosion Blausee-Mitholz. Geolog. Gutachten Dr. P. Beck
Nachtrag zu Beilage 12

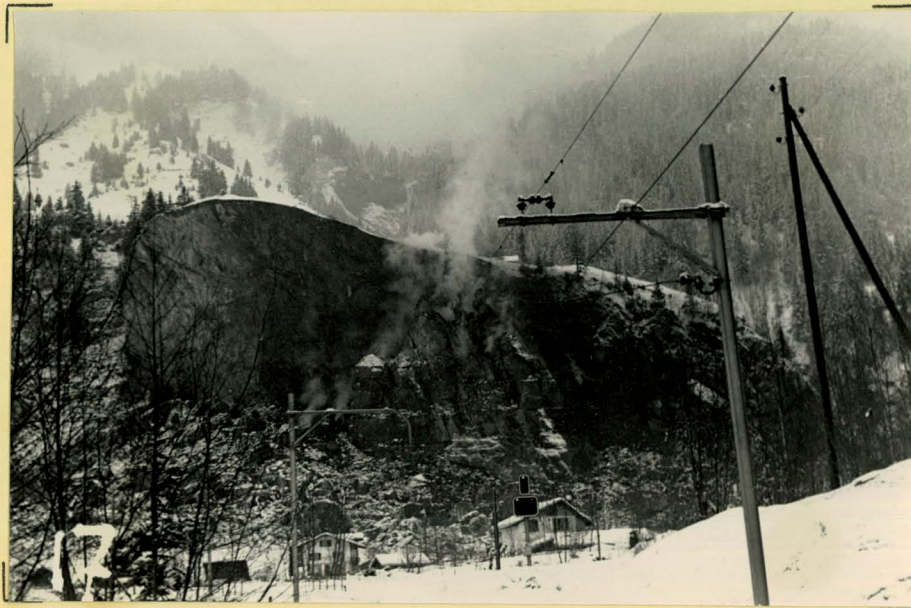
Photo 12. Rauchende Auswurftrichter am 21.12.1947.
 aus Kammern III - VI und Maschinenraum.

III IV V VI M
