大正十二年

鐵道震害調查書

鐵道省

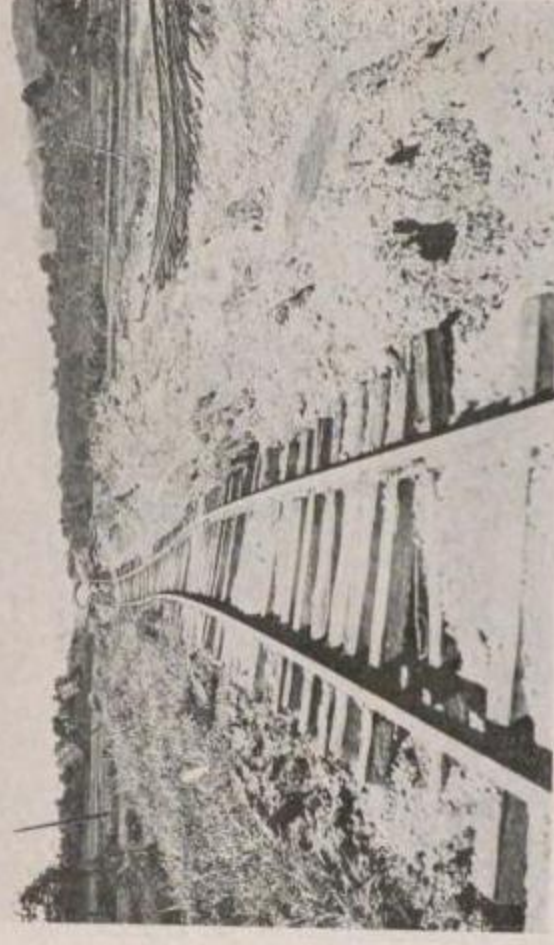
寫真第十一

國有鐵道 東海道本線下管我松田間下管我方面より見たる築堤の崩壊(其一)

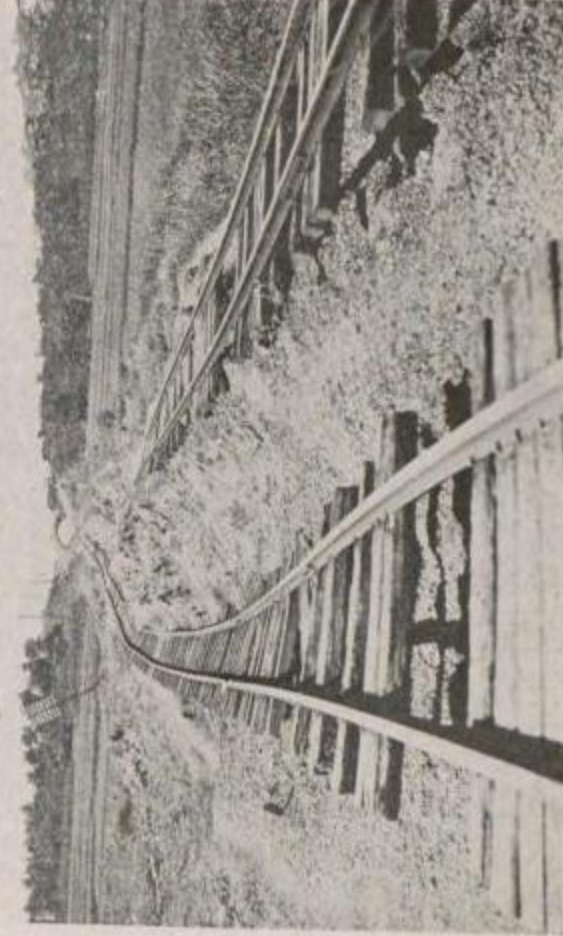
寫真第十二

國有鐵道 東海道本線下管我松田間下管我方面より見たる築堤の崩壊(其二)

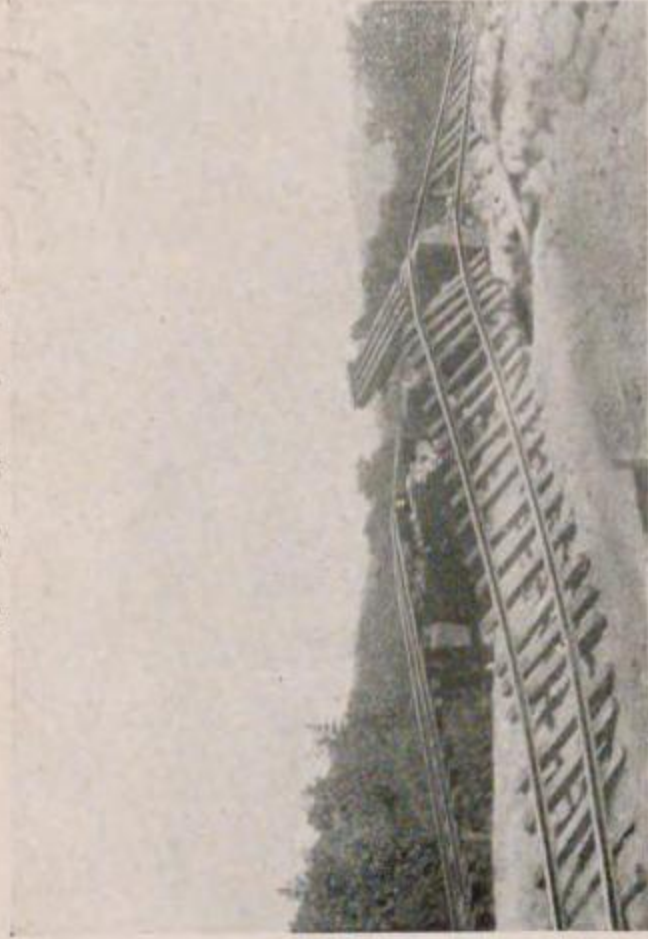
寫真第三十三

國有鐵道 東海道本線下曾身松田間砂留起點 51 哩 75 頓徑間 4 呎工形  
桁橋架前後に於ける築堤の崩壞

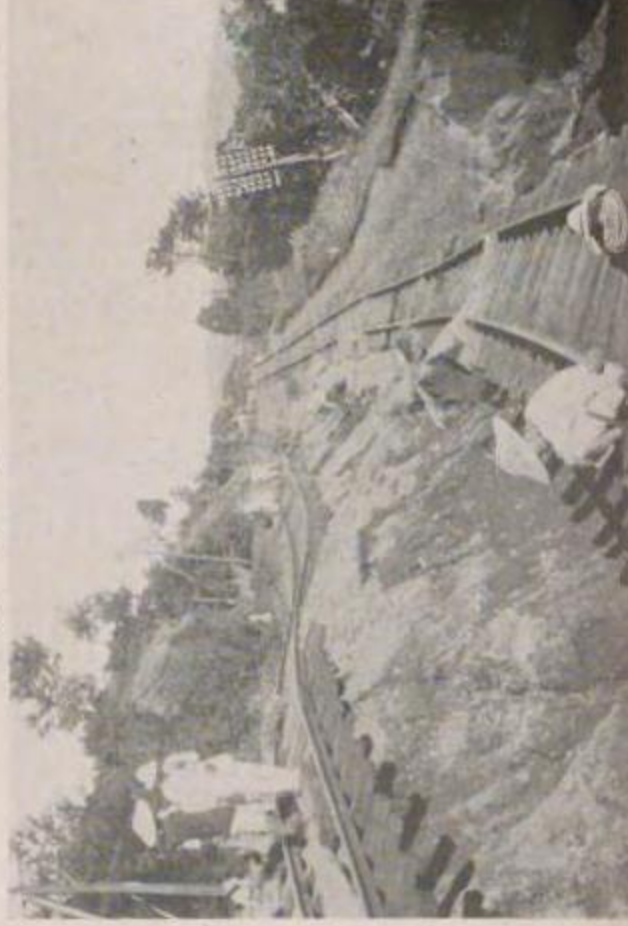
寫真第三十六

國有鐵道 東海道本線松田山北間砂留起點に於ける築堤の陥落

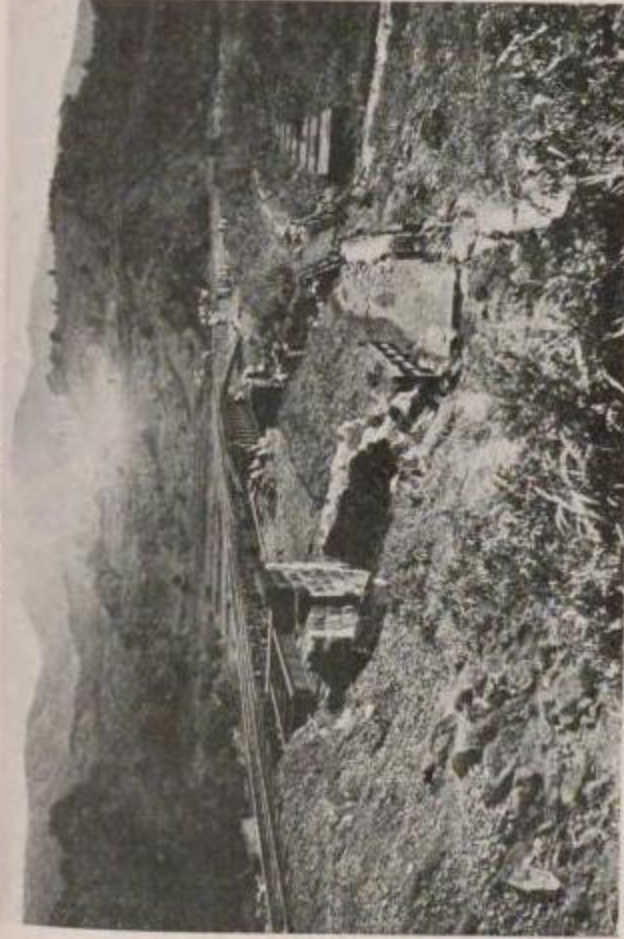
寫真第三十七

國有鐵道 東海道本線駿河足柄間第二竹ノ下用水及び山深川附近築堤の陥落

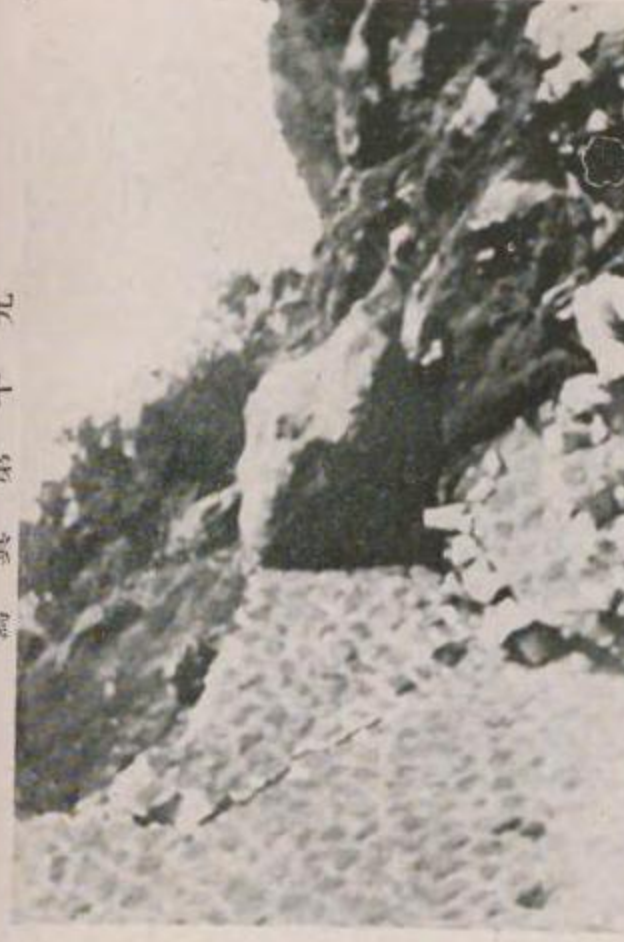
寫真第三十九

國有鐵道 東海道本線松田山北間砂留起點 56 哩 60 頓附近切取法留石  
垣の崩壞

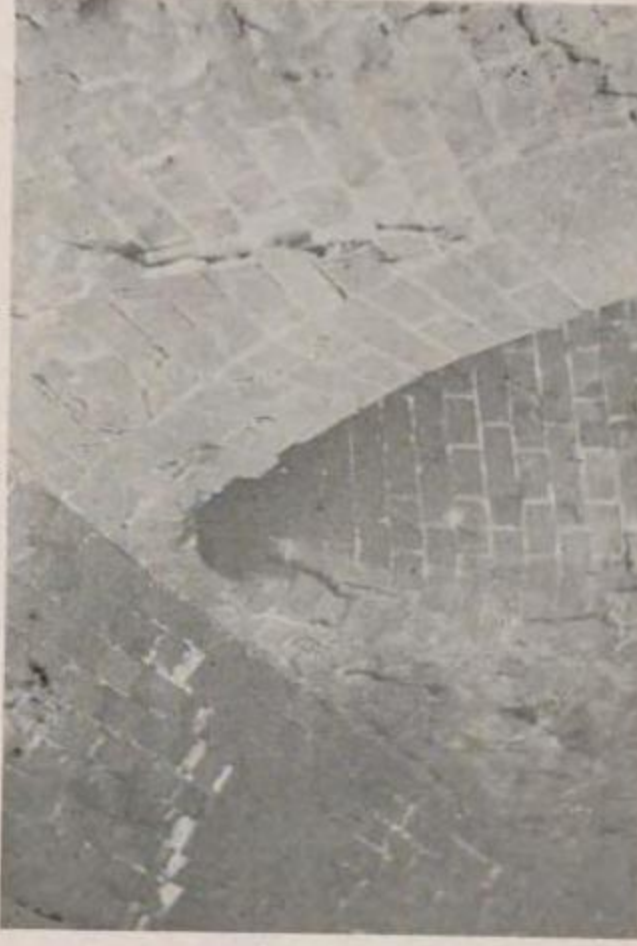
寫真第二十

- 山崩
- 寫眞第 二 國有鐵道 東海道本線谷峨間河間沙留起點 61 哩 60 鎖附近切取土砂の崩壊
- 同 第 三 國有鐵道 東海道本線谷峨間河間沙留起點 62 哩 70 鎖附近切取土砂及び土留石垣の崩壊
- 同 第 四 國有鐵道 東海道本線濱松町田町間汽車線路の沈下を田町方より望む
- 同 第 五 國有鐵道 東海道本線茅ヶ崎馬入川間築堤の陥落及び軌道の屈曲
- 同 第 六 國有鐵道 東海道本線茅ヶ崎馬入川間築堤の大罅裂
- 同 第 七 國有鐵道 東海道本線茅ヶ崎平塚間線路\*盤の罅裂
- 同 第 八 國有鐵道 東海道本線茅ヶ崎平塚間馬入川橋梁東京方橋臺附近築堤の崩壊
- 同 第 九 國有鐵道 東海道本線國府津下曾我間國府津方線路築堤の大崩壊と下り線軌道の陥落 (國府津方より望む)
- 同 第 十 國有鐵道 東海道本線下曾我驛, 國府津方面より見たる構内線路及び建造物の全滅
- 同 第 十一 國有鐵道 東海道本線下曾我松田間下曾我方面より見たる築堤の崩壊 (其一)
- 同 第 十二 同 (其二)
- 同 第 十三 國有鐵道 東海道本線下曾我松田間沙留起點 51 哩 75 鎖徑間 4 呎工形桁橋臺前後に於ける築堤の崩壊
- 同 第 十四 國有鐵道 東海道本線下曾我松田間沙留起點 52 哩 49 鎖附近築堤の大崩壊
- 同 第 十五 國有鐵道 東海道本線松田山北間築堤の崩壊と軌道の陥落
- 同 第 十六 國有鐵道 東海道本線松田山北間切盛部分に於ける線路の陥落
- 同 第 十七 國有鐵道 東海道本線駿河足柄間第二竹ノ下用水及び山澤川附近築堤の陥落
- 同 第 十八 國有鐵道 東海道本線茅ヶ崎平塚間 (鳥井戸川馬入川間) 築堤法張石の滑落
- 同 第 十九 國有鐵道 東海道本線松田山北間沙留起點 56 哩 60 鎖附近切取法留石垣の崩壊
- 同 第 二十 國有鐵道 東海道本線有樂町驛附近高架線煉化石拱内部の燒損剝

國有鐵道 東海道本線有樂町驛附近高架線煉瓦石拱内部の燒損陥落

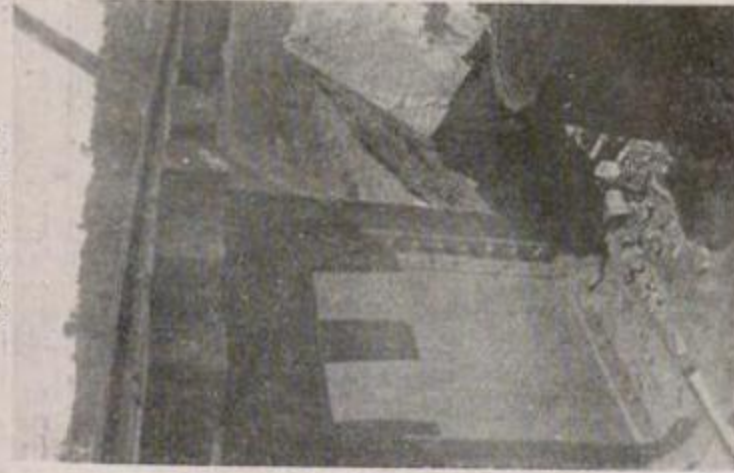
寫真第二十四

國有鐵道 東海道本線二宮國府津間押切川橋梁東京方橋梁バラス止の破損

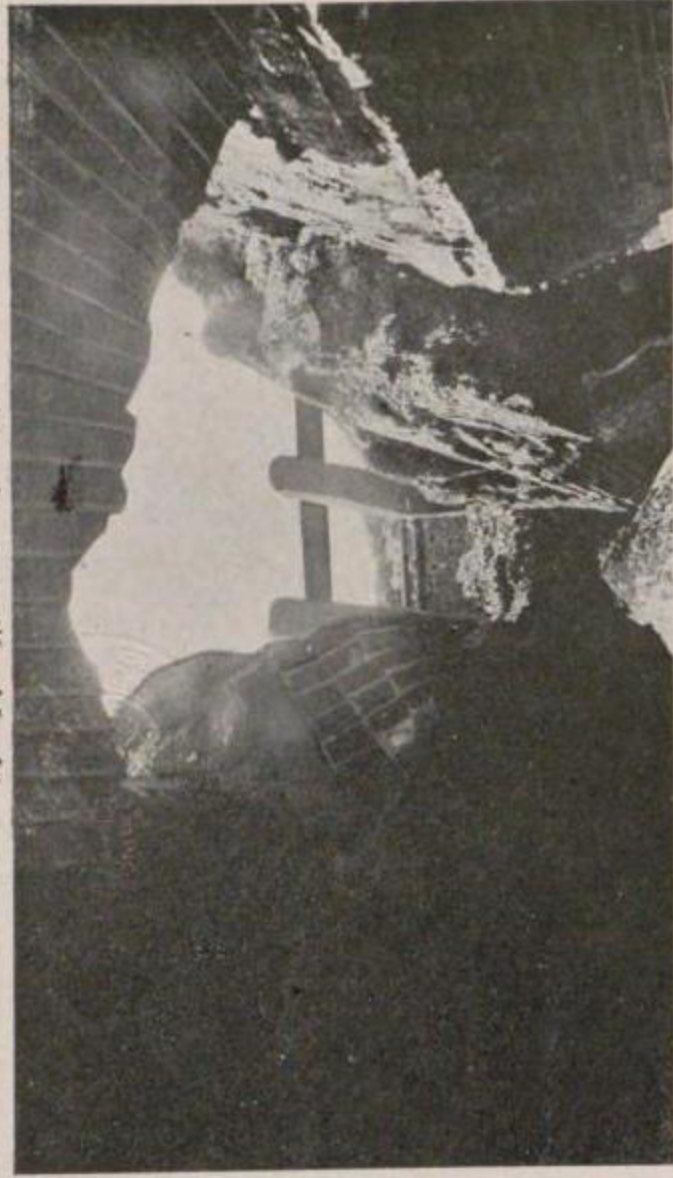
國有鐵道 東海道本線下曾我松田間沙留起點 53 哩 30 鎮附近大川拱橋の崩壊 (其三)

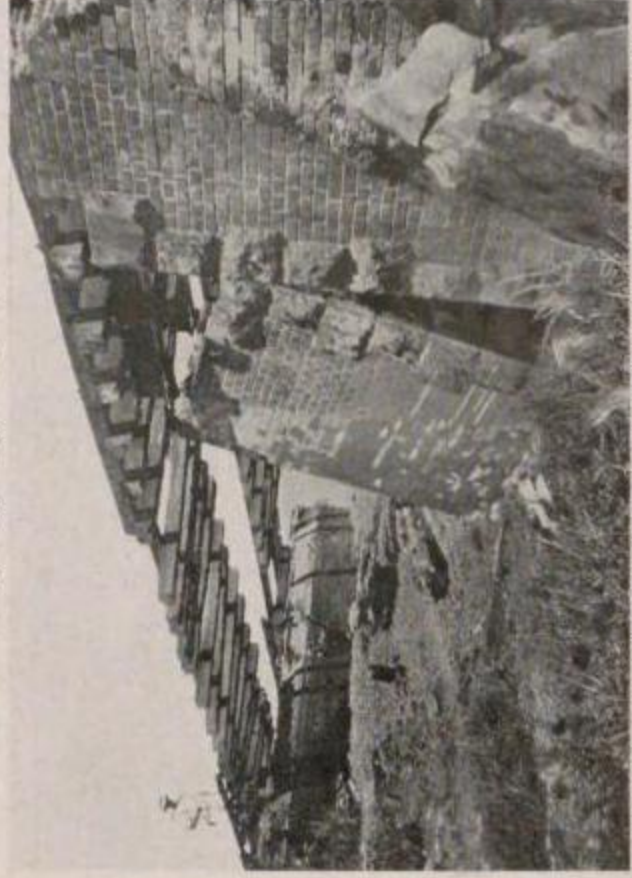
國有鐵道 東海道本線國府津下曾我間瀨澤開橋(向つて左)並に深川開橋(右)の破損

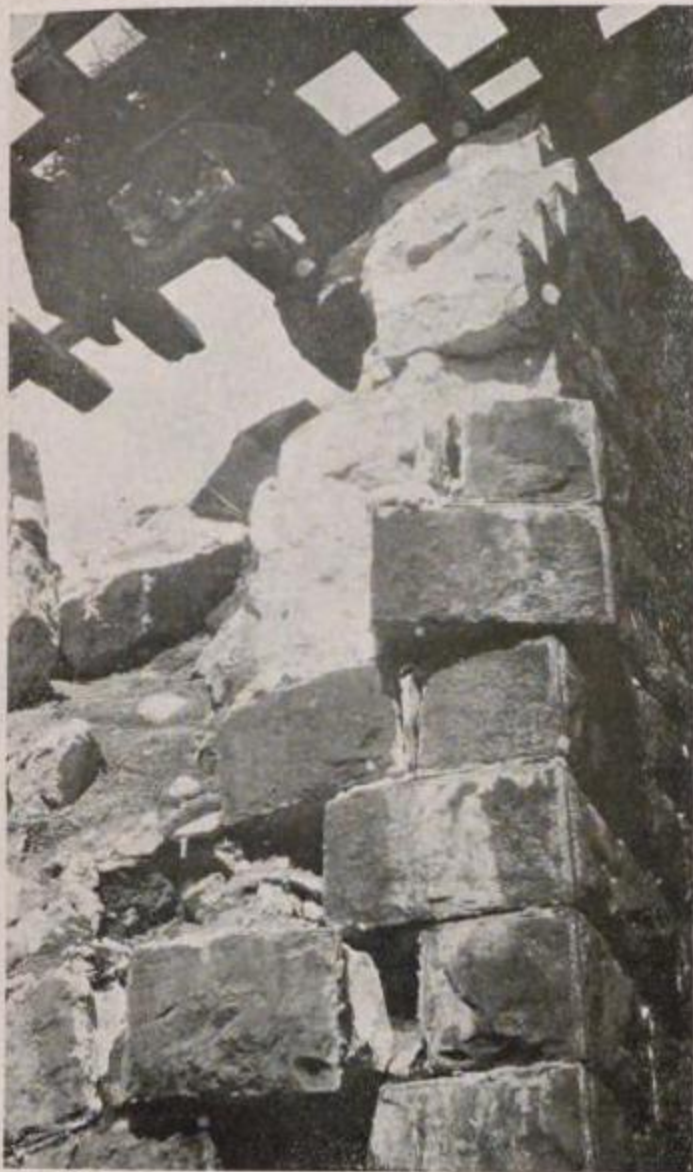
寫真第三十七

國有鐵道 東海道本線駿河足柄間汐留起點 66 哩 14 節 60 節 第三入山澤開渠橋臺の破壊(其三)(徑間 10 呎)

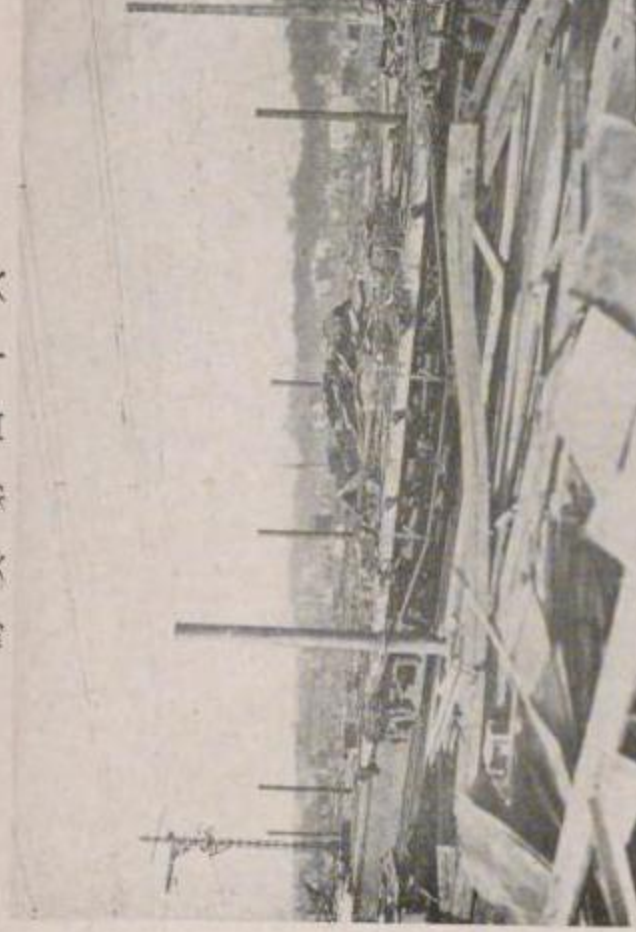
寫真第四十六

國有鐵道 東海道本線新橋驛乗降場上家並に電車の焼失

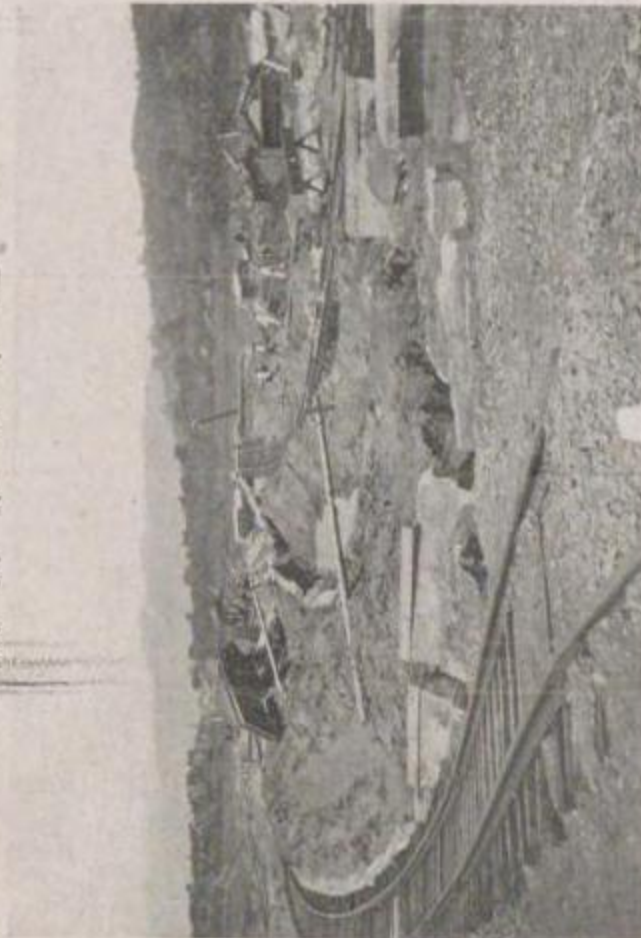
寫真第五十三

國有鐵道 東海道本線下曾我驛構内の全滅（沼津方を望む）

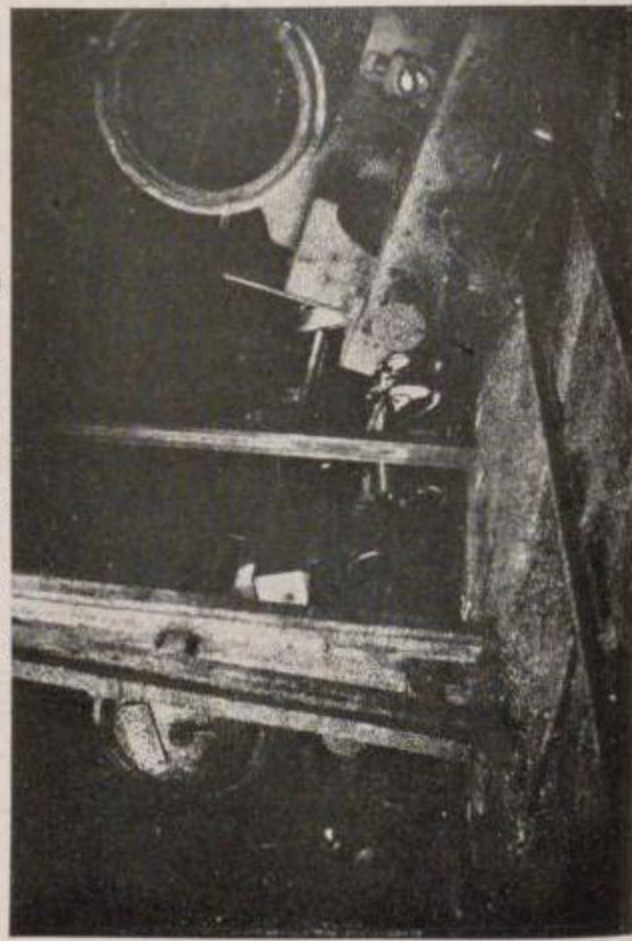
寫真第五十七

國有鐵道 東海道本線山北機關庫内機関車の被害

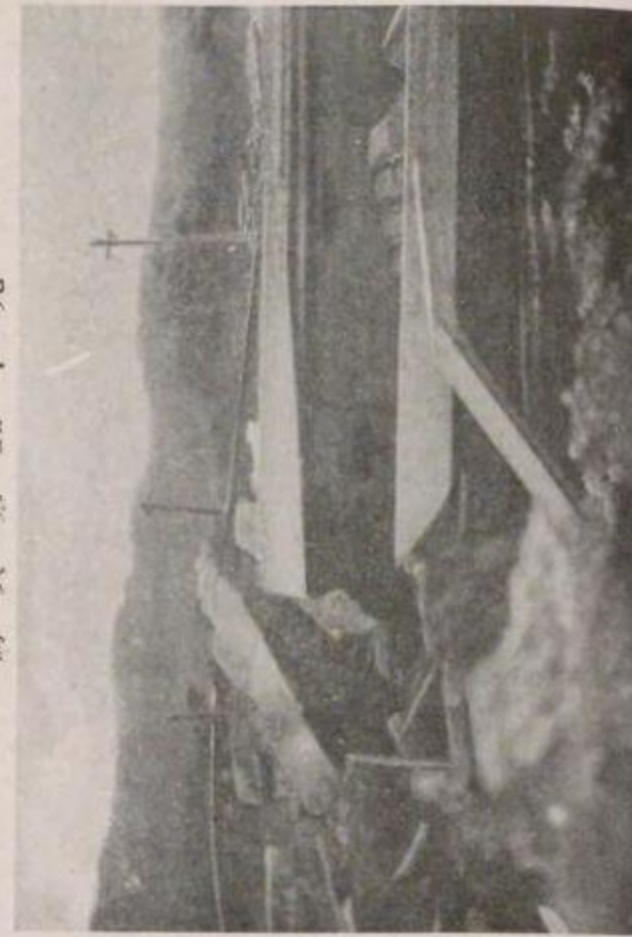
寫真第五十九

國有鐵道 東海道本線下曾我野流麗土地下道の破損(其一)

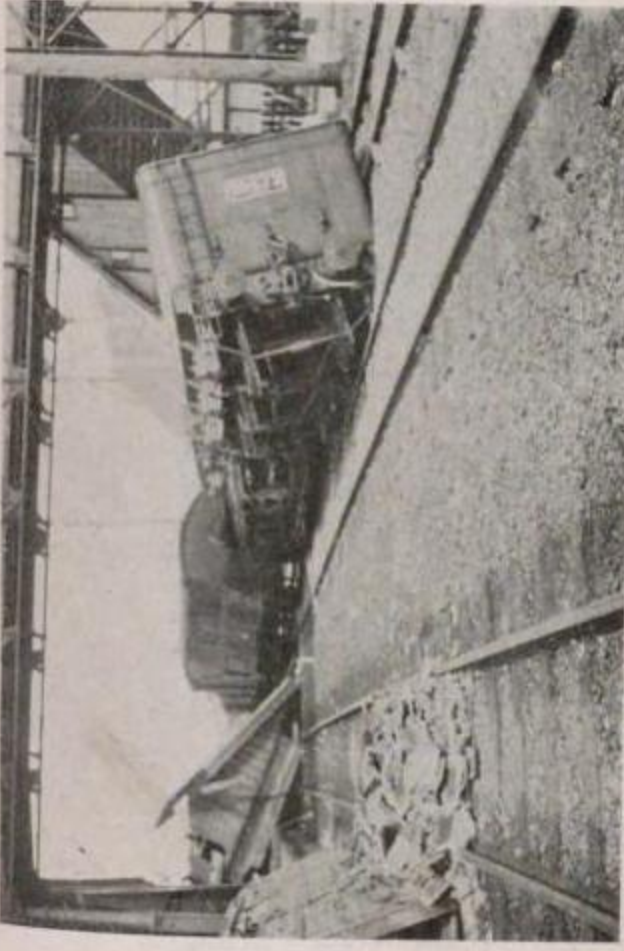
寫真第六十七

國有鐵道 東海道本線茅ヶ崎驛構内下り貨物列車（第 625 列車）の顛覆

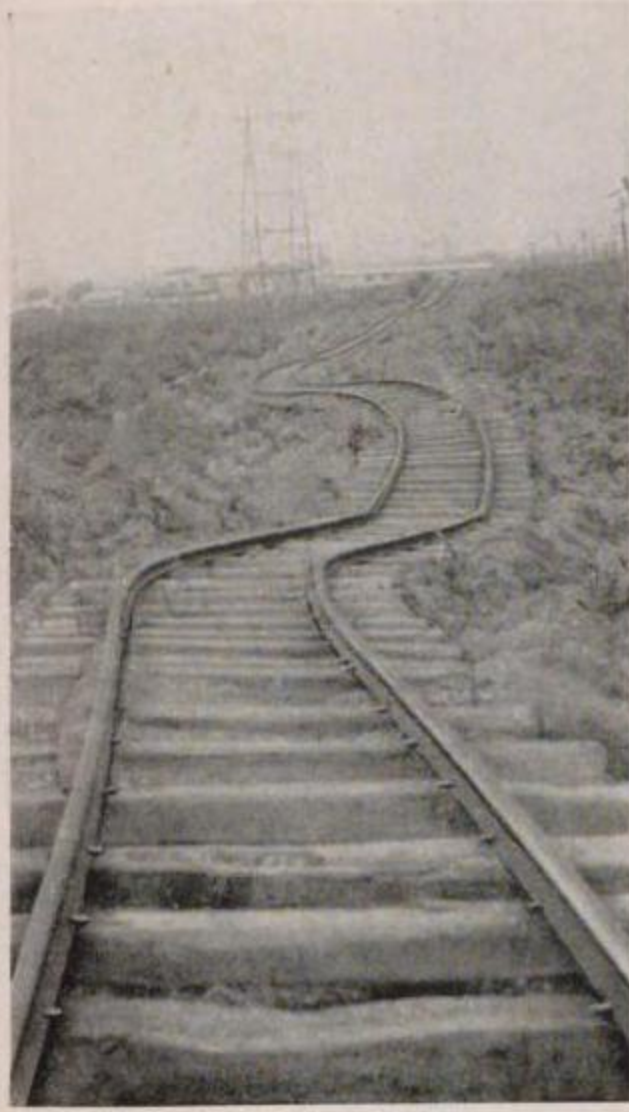
寫真第七七五

國有鐵道 東海道濱川崎支線 (淺野セメント株式會社引込線) 築堤盛土の沈下

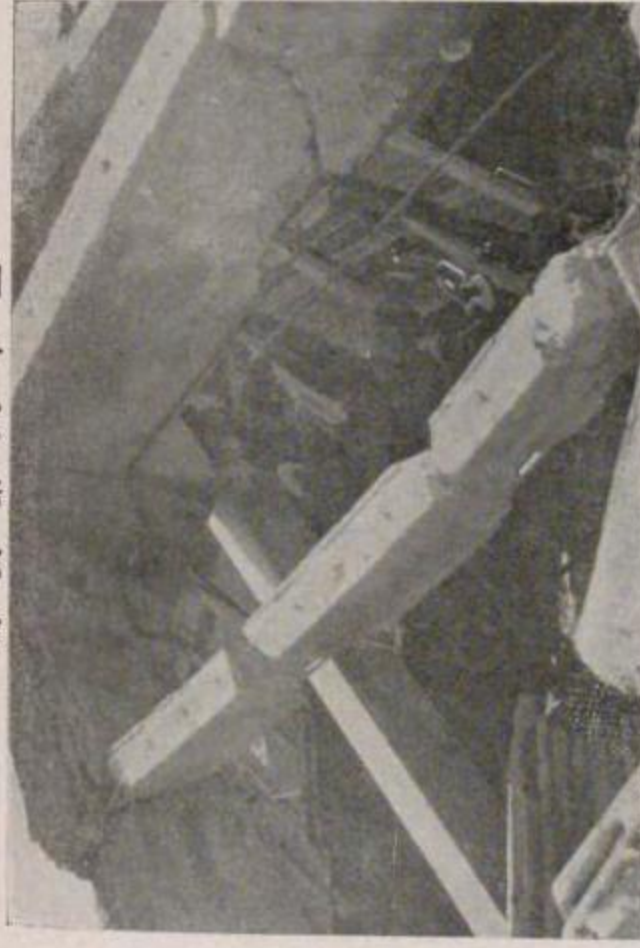
寫真第八十二

國有鐵道 東海道鶴見程ヶ谷間貨物支線高島驛海ホーム鐵筋混凝土上家の崩壊

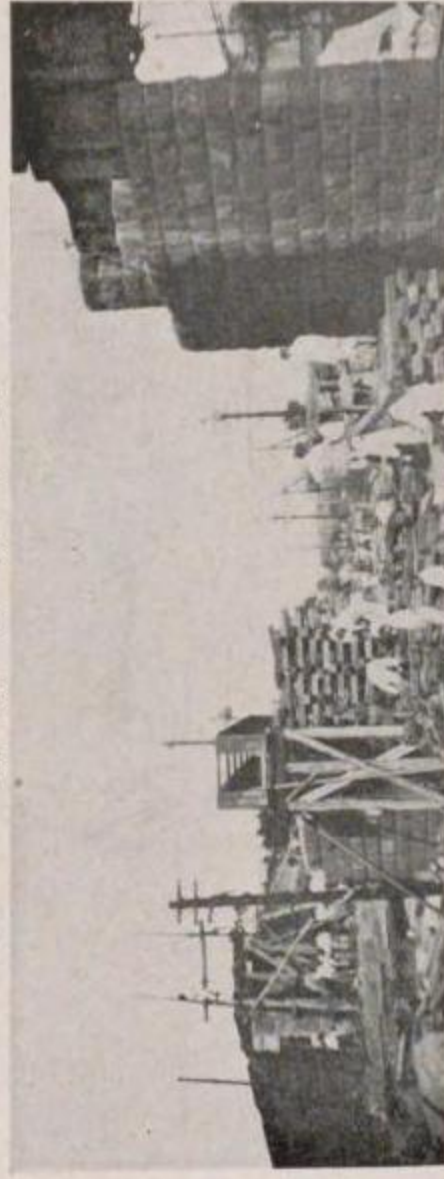
寫真第九十三

國有鐵道 横濱線東海道線乘越橋梁の破壞(其一)

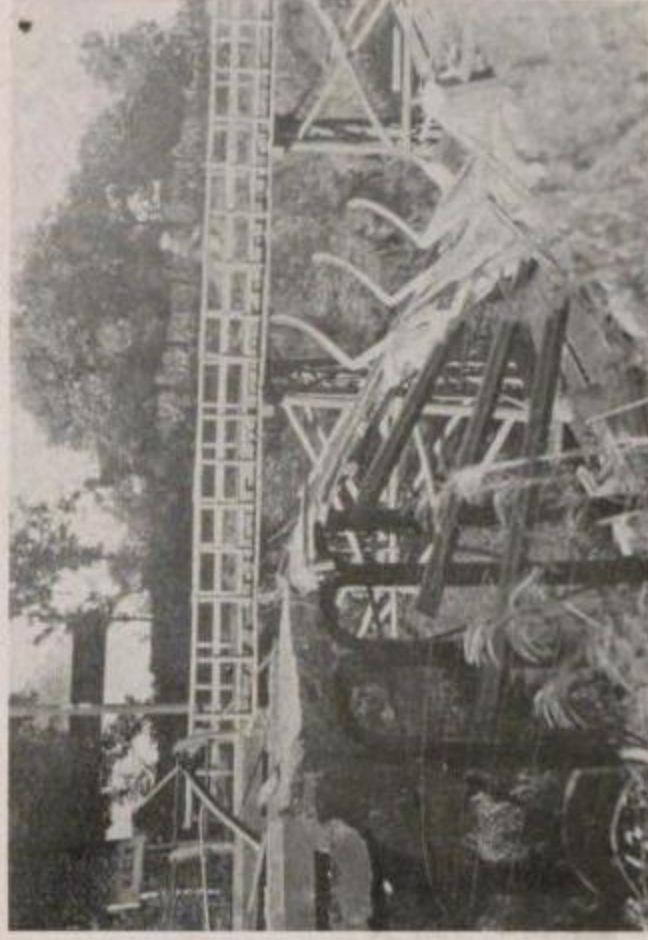
寫真第九十七

國有鐵道 横濱線原町田縣附近南橋(跨線人道橋)の破壞(東より西を望む)(其二)

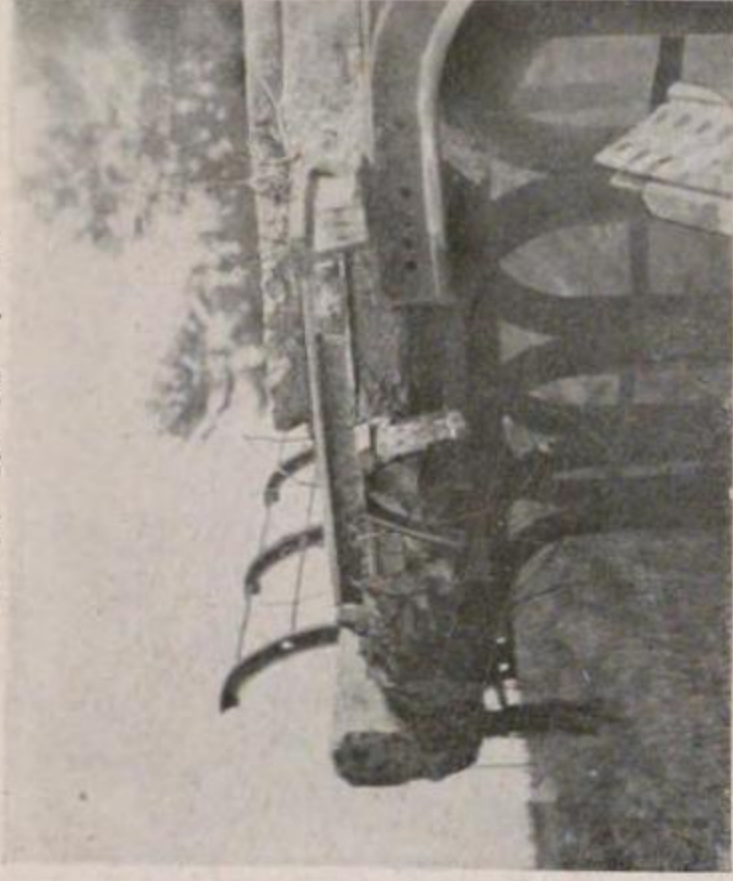
國有鐵道 横濱線原町田驛附近南橋(跨線人道橋)の破損 鐵骨として使用せる古軌條の繼目部の切斷を示す

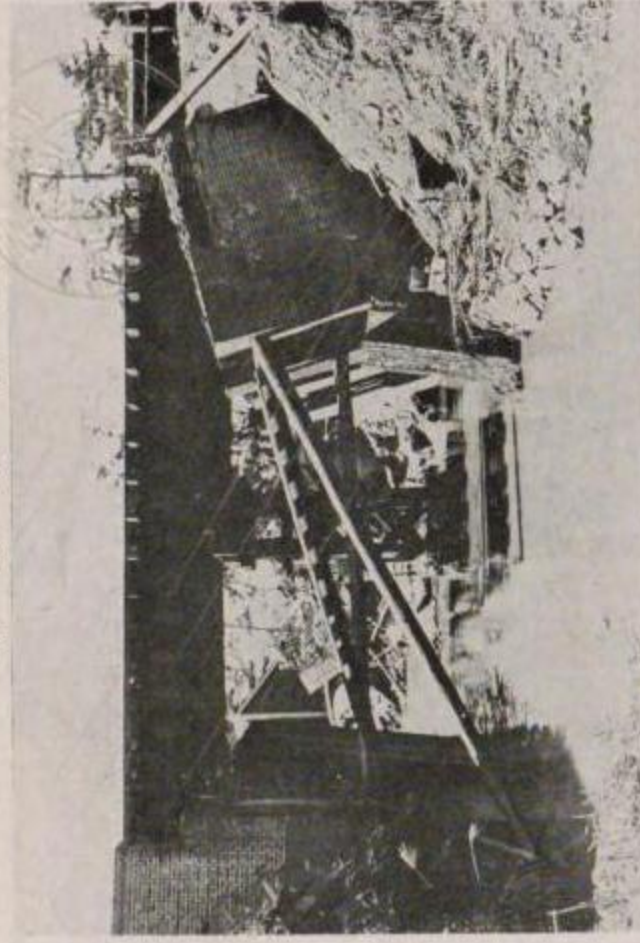
國有鐵道 横須賀線鎌倉駅迴子間滯川橋梁の被害

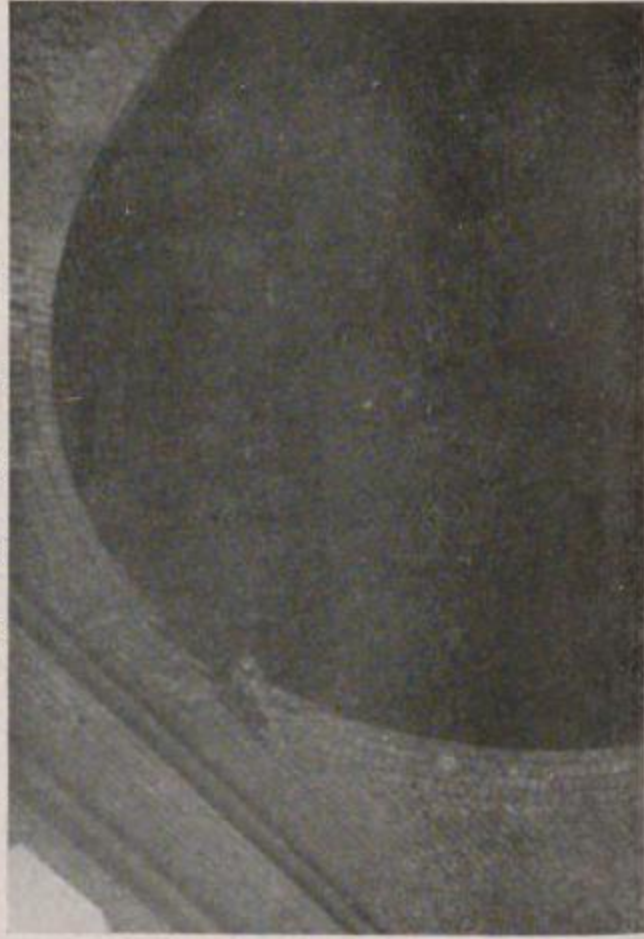
國有鐵道 横須賀線法田田浦間滯川間區道坑門の崩裂

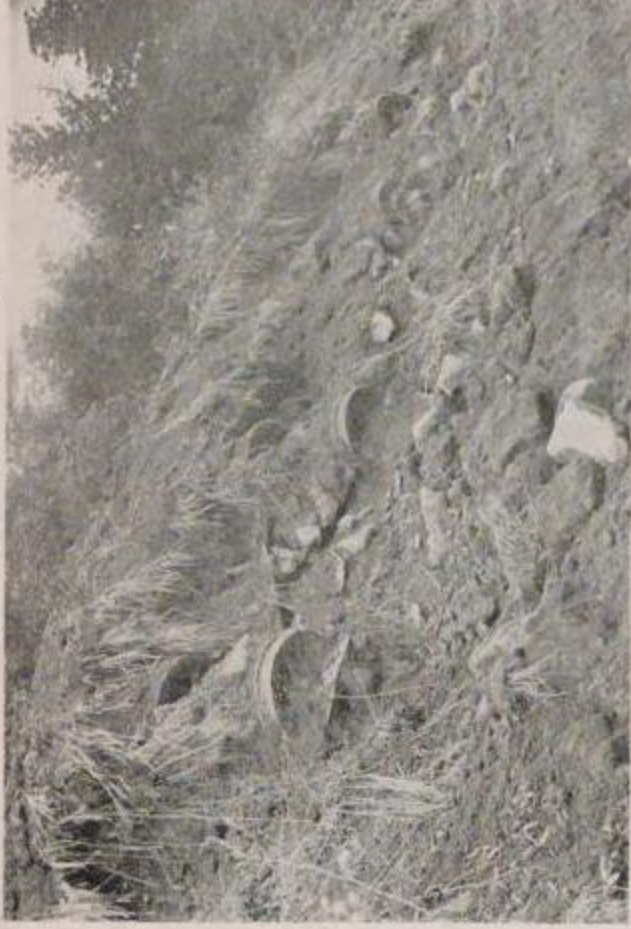
國有鐵道 熱海線小田原早川間國府津起點 4 哩 18 附近右方切取崩落のため左方切取法面施工基面上約 40 呎高に投げ付けられた土運車(無蓋貨車)の一部

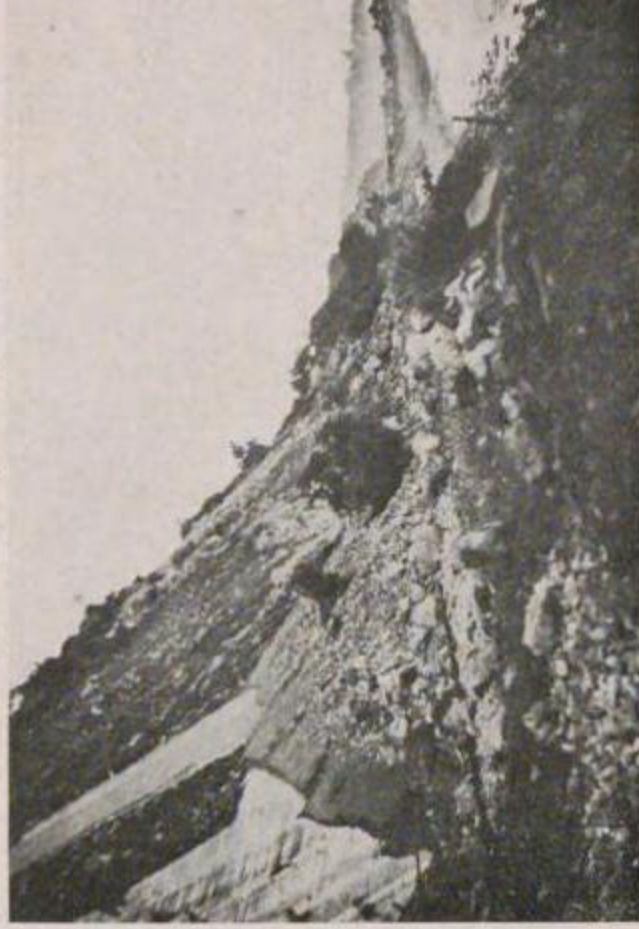
國有鐵道 熱海線早川根府川間國府津起點 5 哩 00 附近切取岩石崩落線路埋没

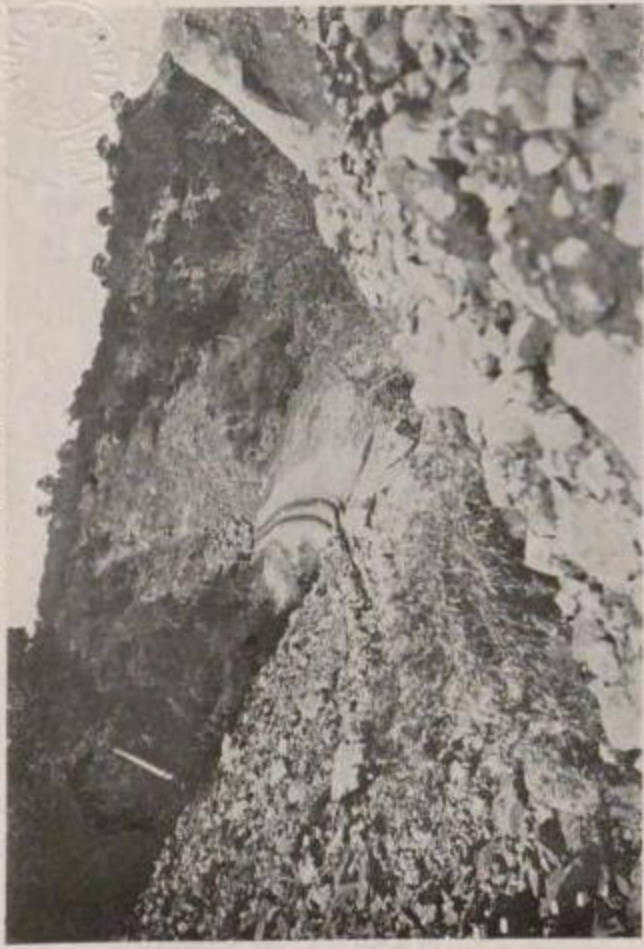
寫真第百十一

國有鐵道 熱海線根府川驛附近、目山麓道熱海方坑門附近切取岩石崩落路埋設

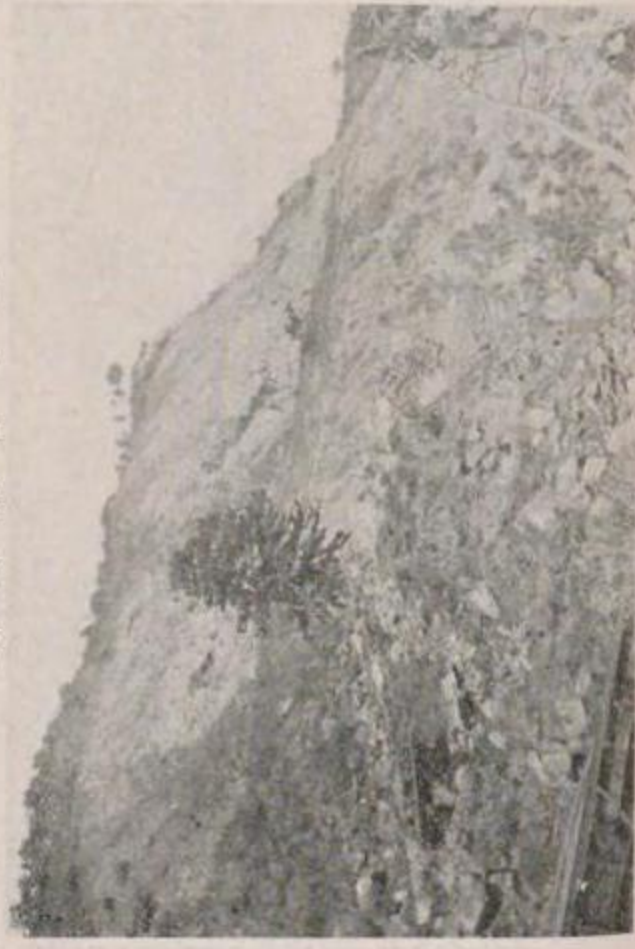
寫真第百十二

國有鐵道 熱海線根府川驛國來津方切取の坑門、海岸より望む(左方風)

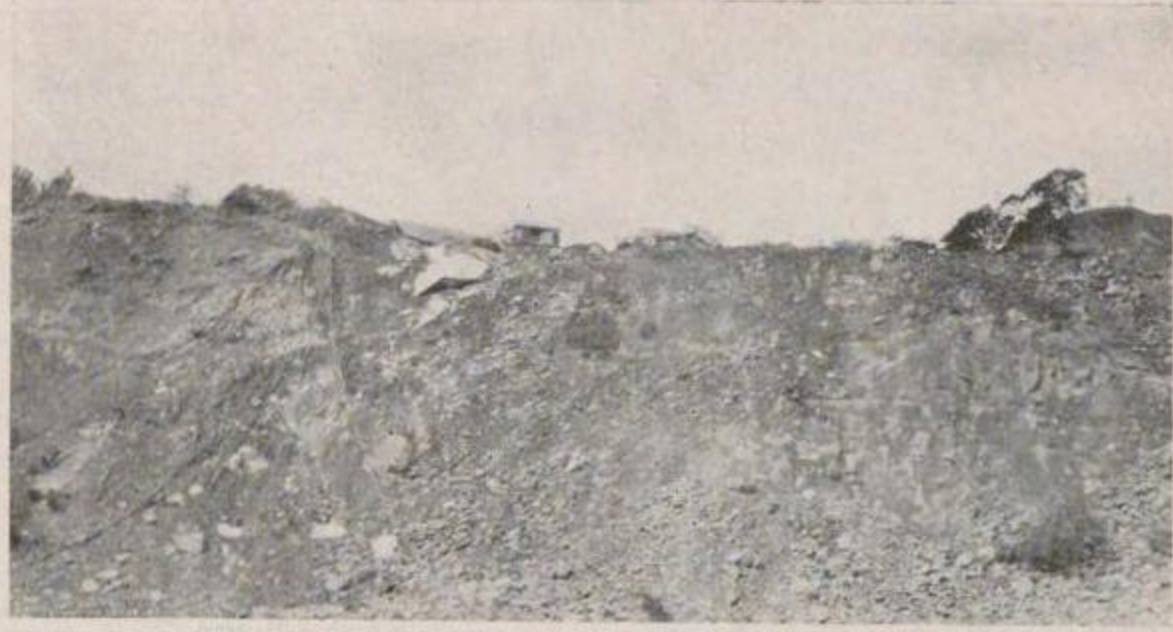
寫真第百十四(其一)

國有鐵道 熱海線根府川驛附近の基盤の無事なるを海岸より望む  
寫真第百十四(其二)

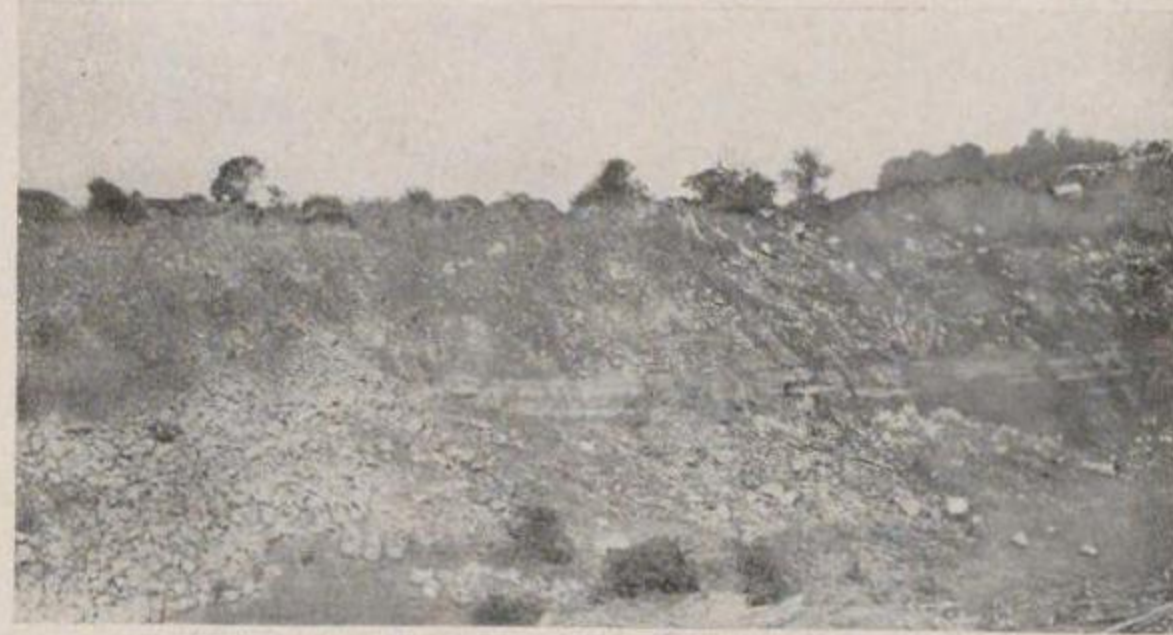
國有鐵道 熱海線根府川驛附近の基盤の無事なるを海岸より望む  
寫真第百十四(其三)

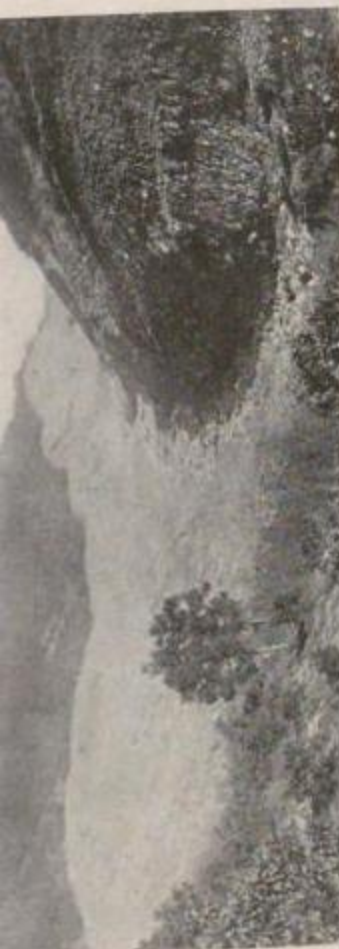
國有鐵道 熱海線白糸川泥流の跡を上流より望む

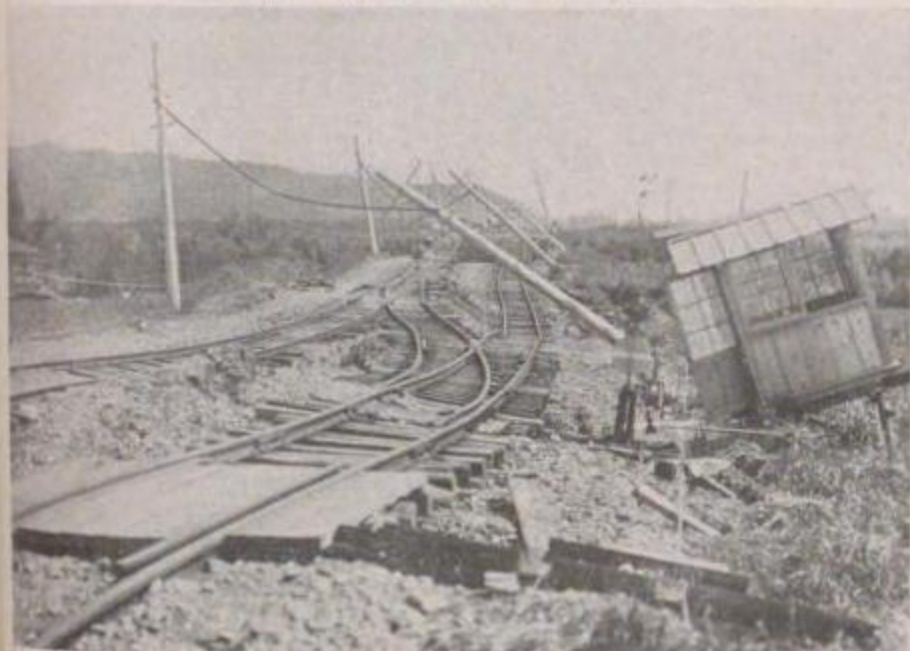
寫真 第 百 十 九

國有鐵道 熱海線國府津起點 1 哩 90 鎮附近築堤の沈下(起點に向て撮影)

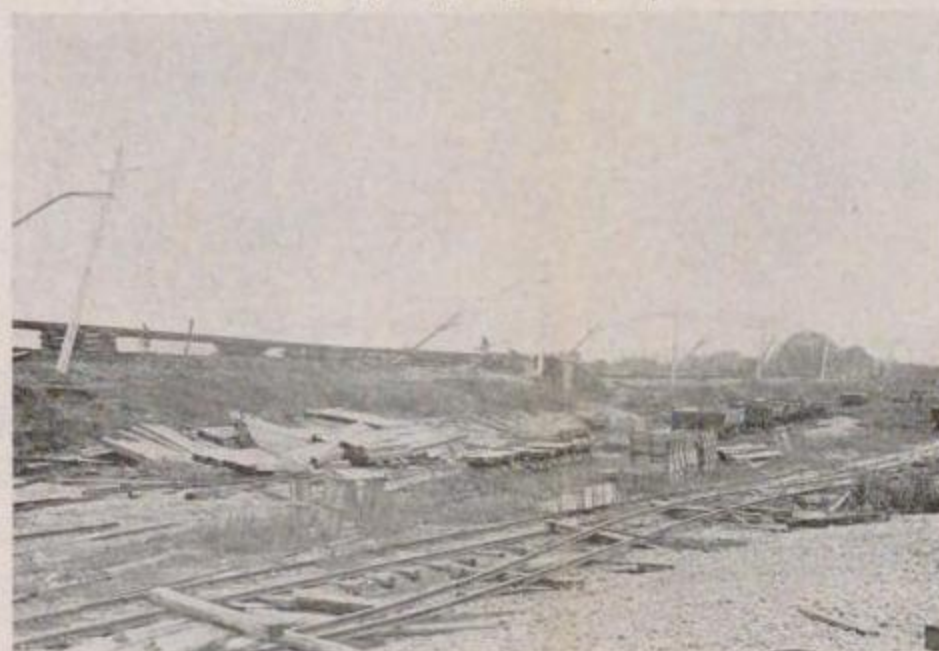
寫真 第 百 二 十

國有鐵道 熱海線國府津起點 2 哩 20 鎮附近築堤の沈下及び酒匂川砂利線構内の一部

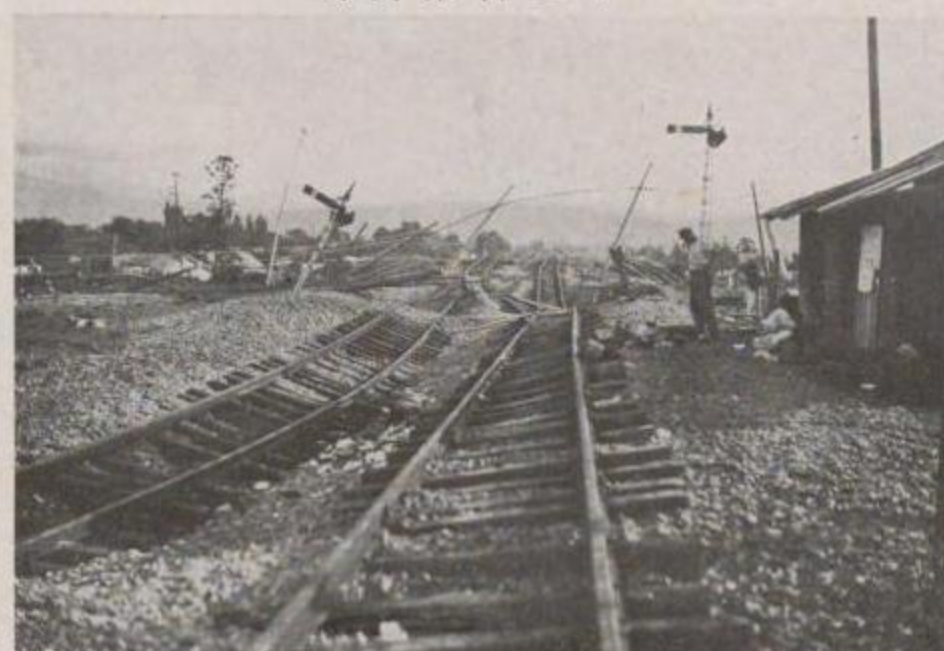
寫真 第 百 二 十 一

國有鐵道 熱海線小田原驛鴨宮方より見たる線路の破壊

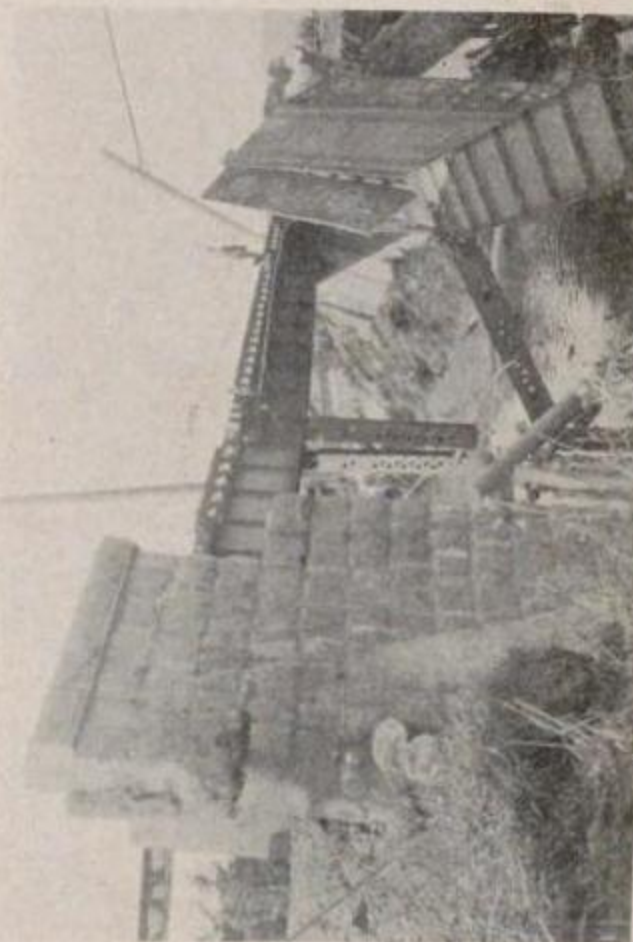
寫真第百二十九

國有鐵道 熱海線鴨宮小田原間井細田架道橋の被害 (其二)

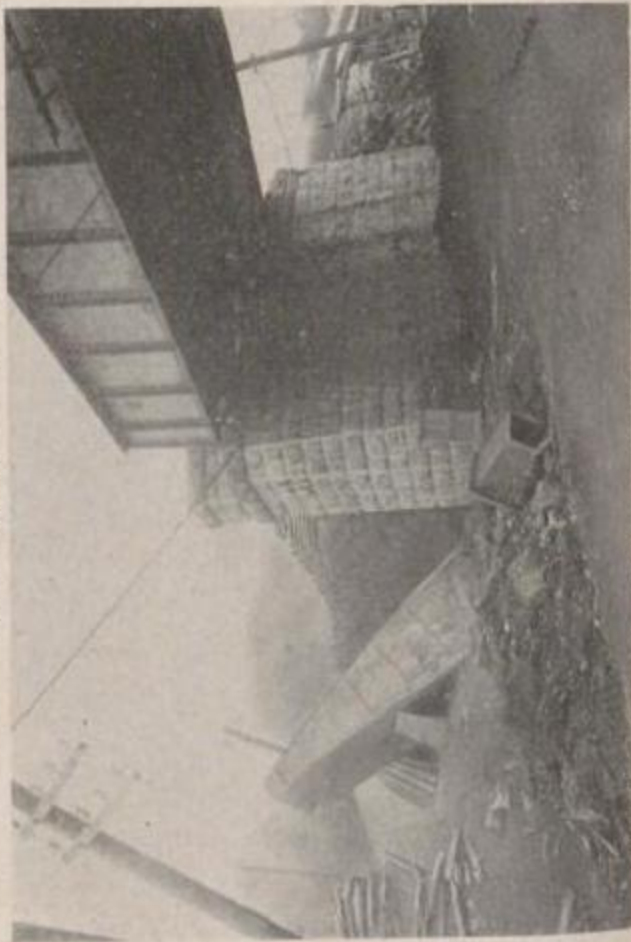
寫真第百三十三

國有鐵道 熱海線早川根府川間中津橋梁橋臺の龜裂

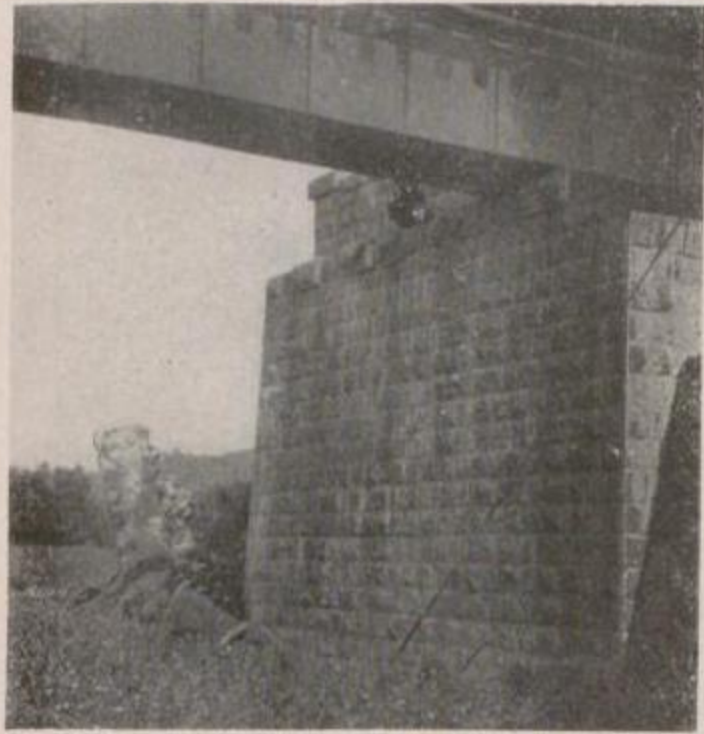
寫真第百三十五

國有鐵道 熱海線小田原早川間國道踏切橋の倒壊。(熱海方に向て撮影)

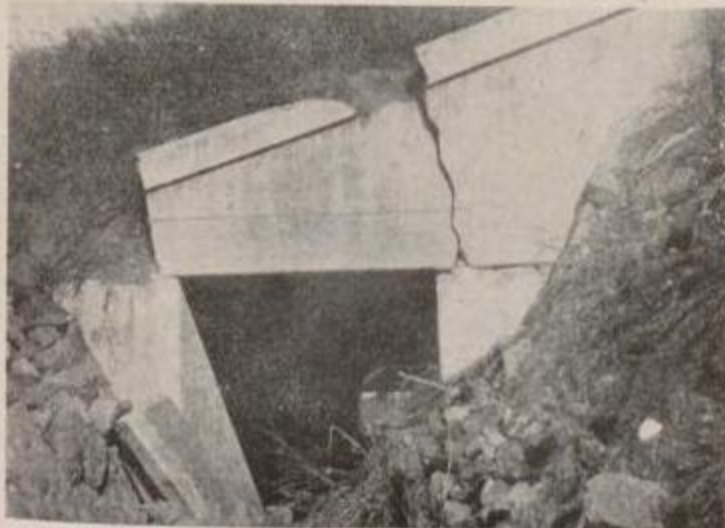
寫真第百三十九

國有鐵道 熱海線早川根府川間米神拱渠海側側面及び内拱の龜裂

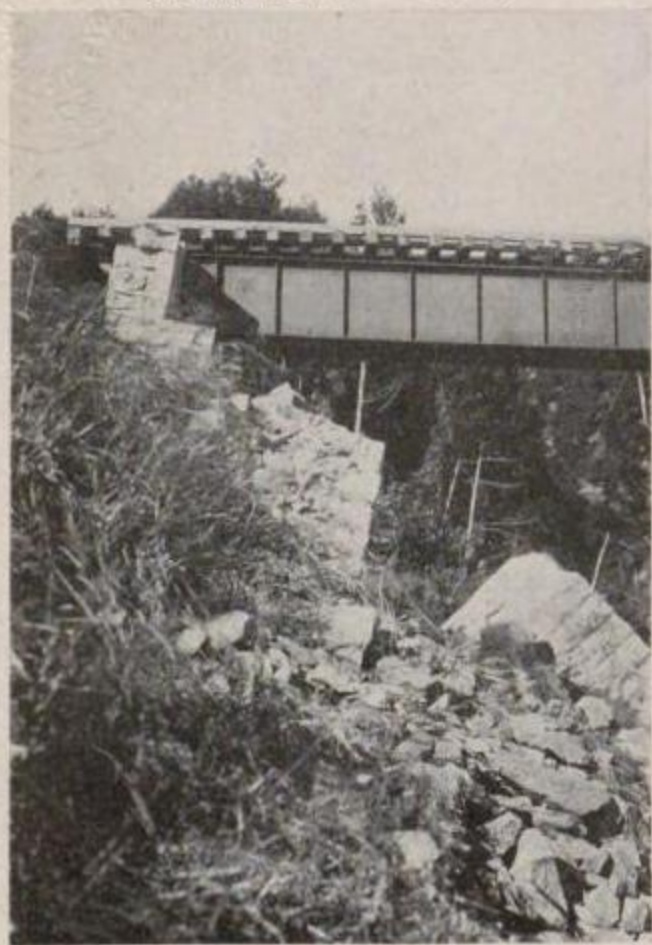
寫真第四百四十一 (其一)

國有鐵道 熱海線根府川眞鶴間國府津起點 8 哩 70 鎖 45 節双龍ノ瀧橋梁の被害
