大正十二年

鐵道震害調查書

鐵道省

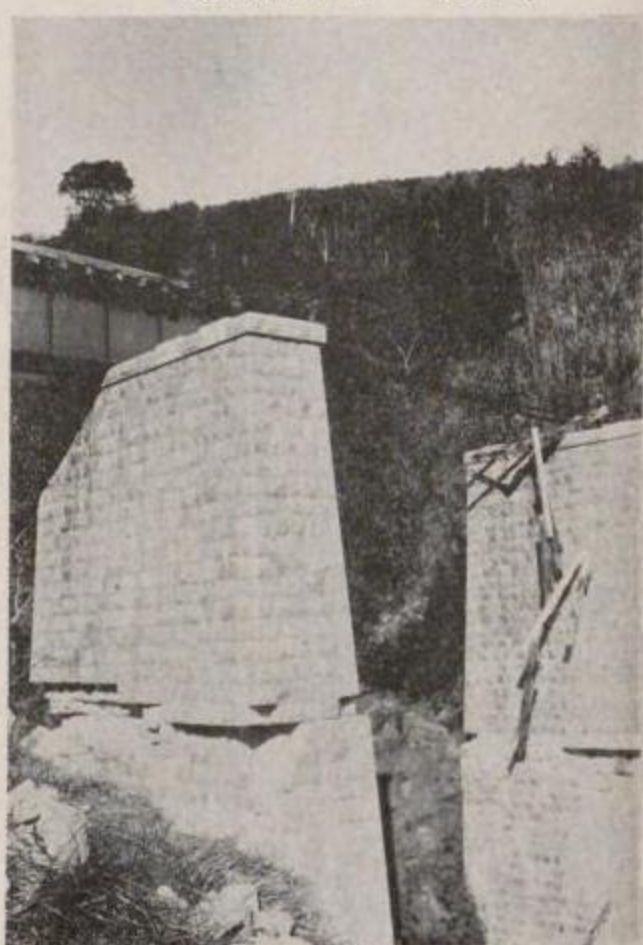
寫真第四百四十一 (其二)

國有鐵道 熱海線根府川眞鶴間國府津起點 8 哩 70 鎖 45 節双龍ノ瀧橋梁の被害

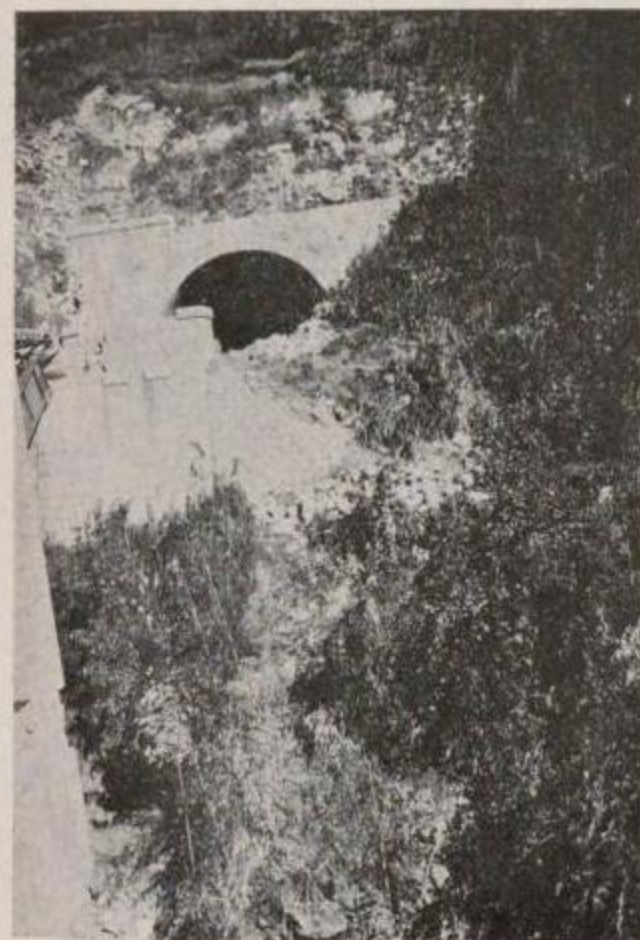
寫真第四百四十三

國有鐵道 熱海線根府川眞鶴間國府津起點 8 哩 70 鎖 45 節双龍ノ瀧橋梁の被害 (熱海方に向けて撮影)

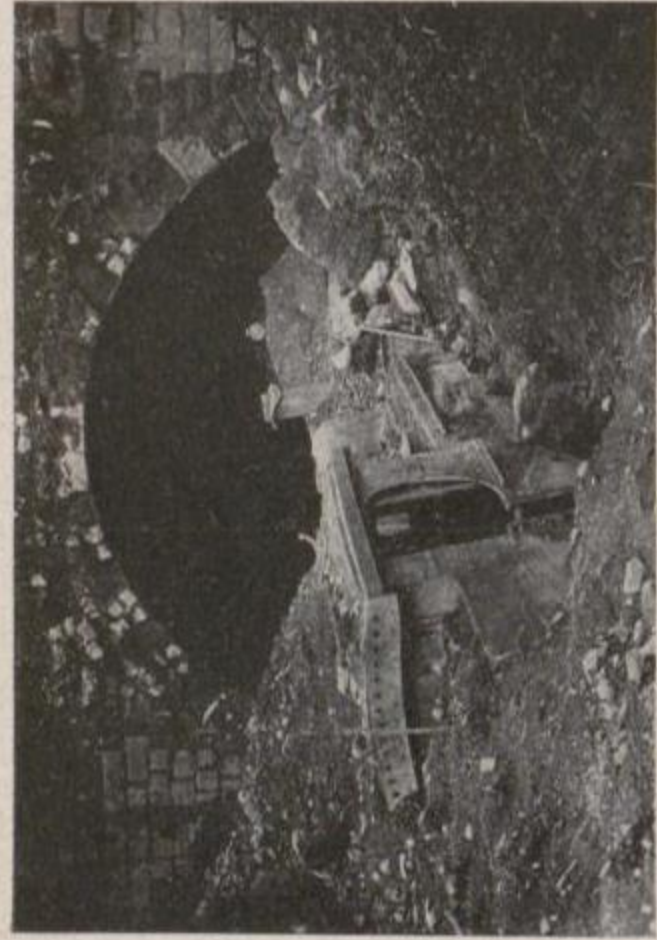
寫真第五百五十

國有鐵道 熱海線湯河原熱海間千歲川橋梁上り線第一氣橋脚の切斷

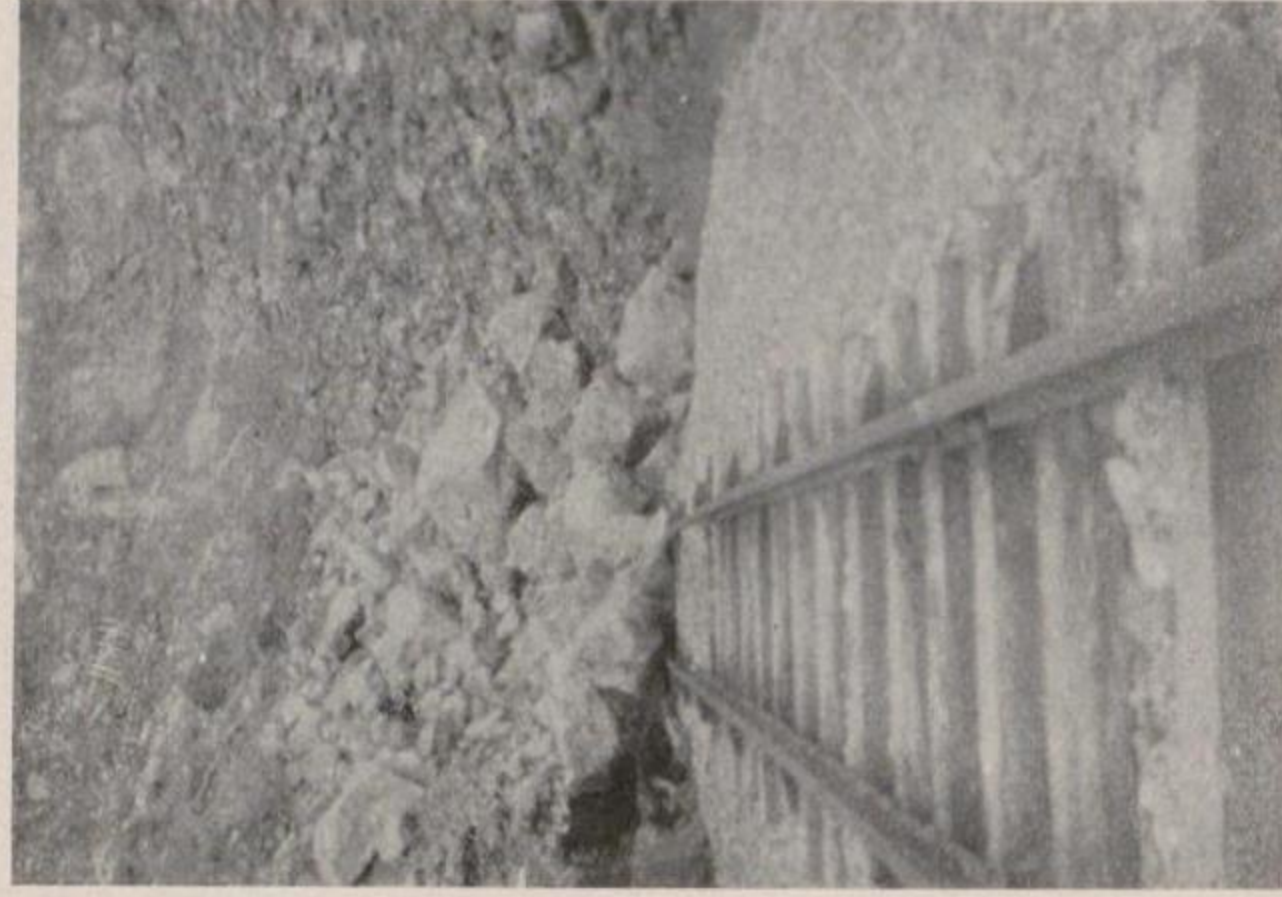
寫真第五百五十一

國有鐵道 熱海線根府川眞鶴間國府津方坑門崩壞土砂入り  
取去りたる箇所

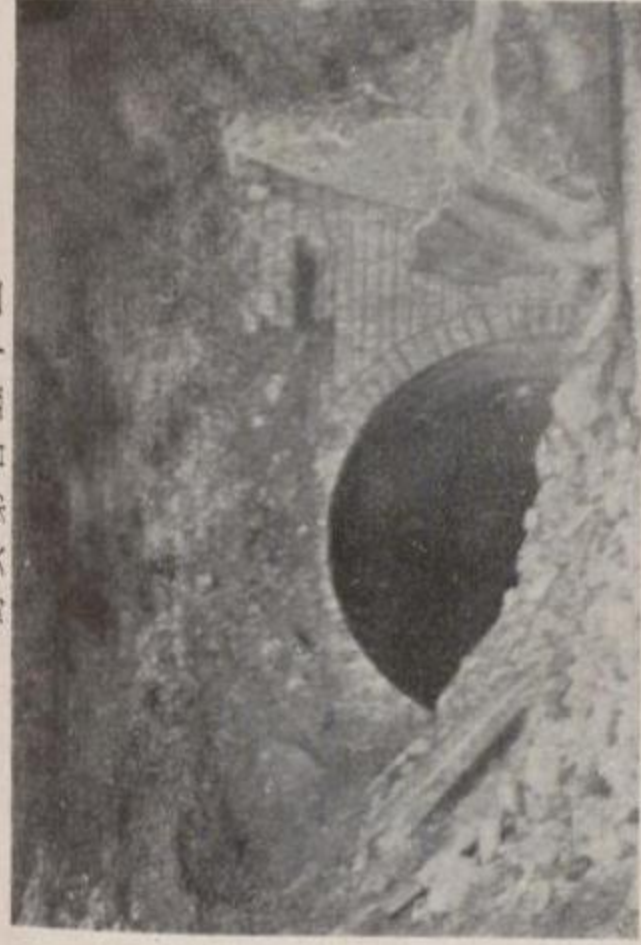
寫真第五百五十三

國有鐵道 熱海線根府川眞鶴間國府津起點7哩76鎖50節來ノ  
目山隧道熱海方坑門の崩壞

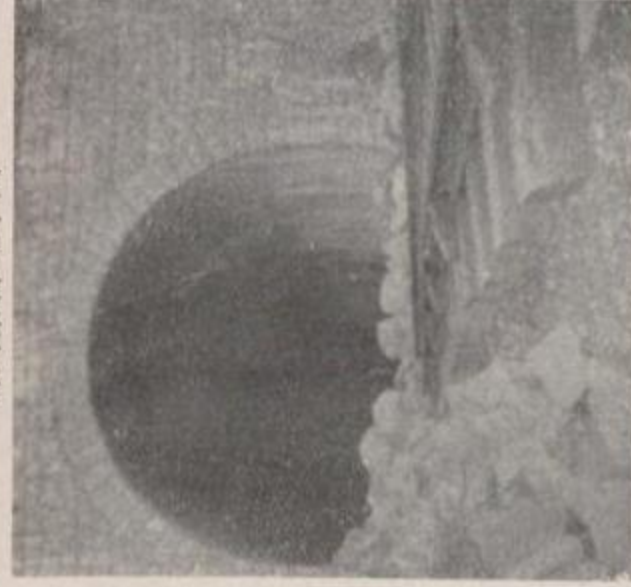
寫真第五百五十四

國有鐵道 熱海線眞鶴湯河原間一本松隧國府津方坑門の龜裂

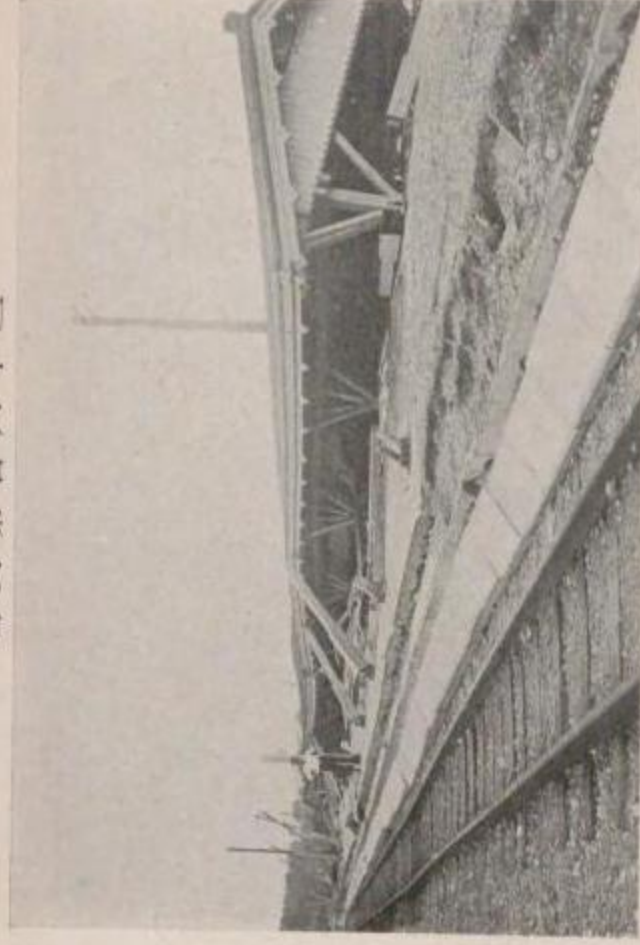
寫真第五百六十三

國有鐵道 熱海線小田原驛上り線乗降場の沈下

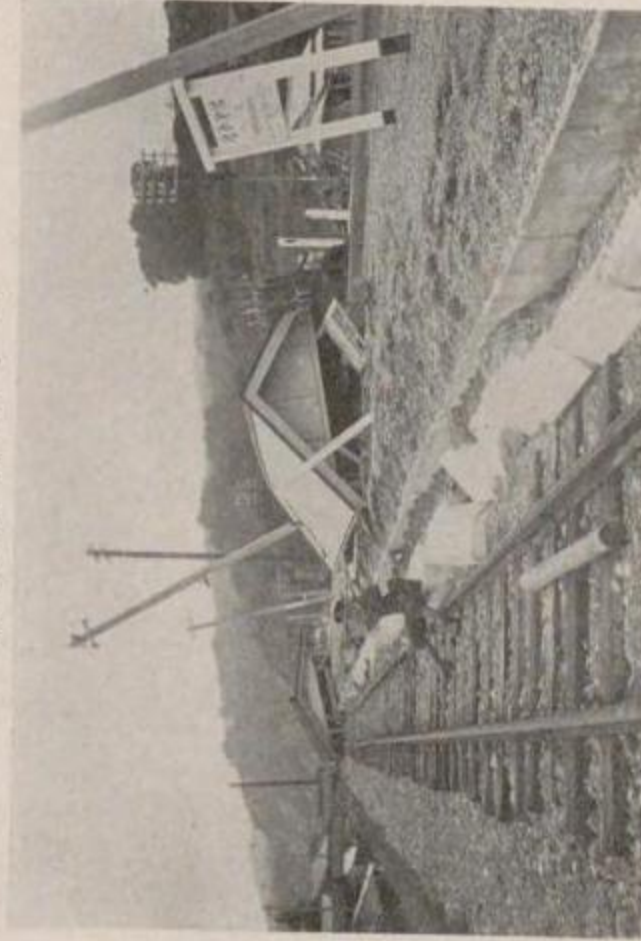
寫真第五百六十二

國有鐵道 熱海線早川驛旅客乗降場上家の倒壊 (國府津方に向て撮影)

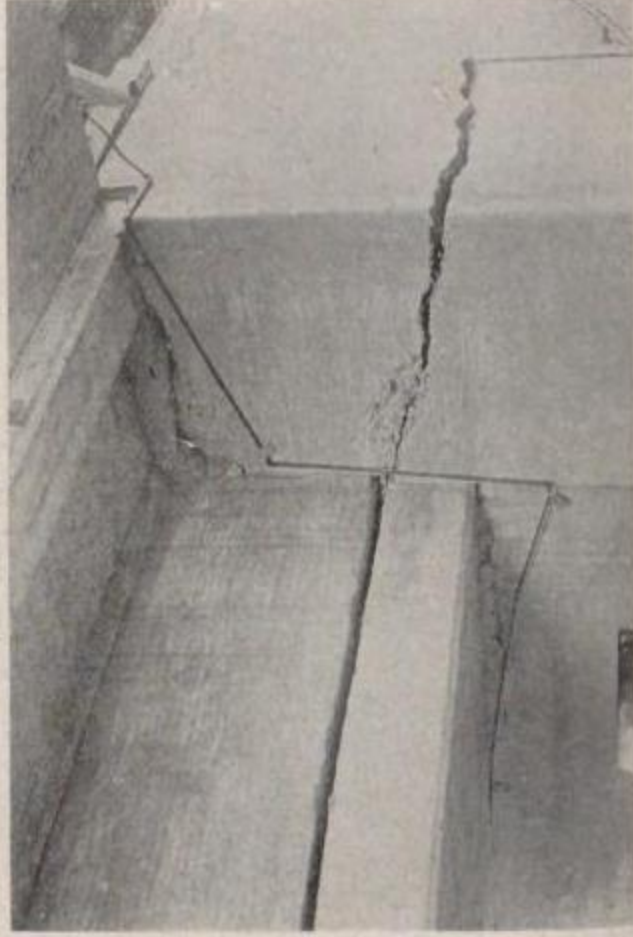
寫真第百六十七

國有鐵道 熱海線第三線町崎集積場

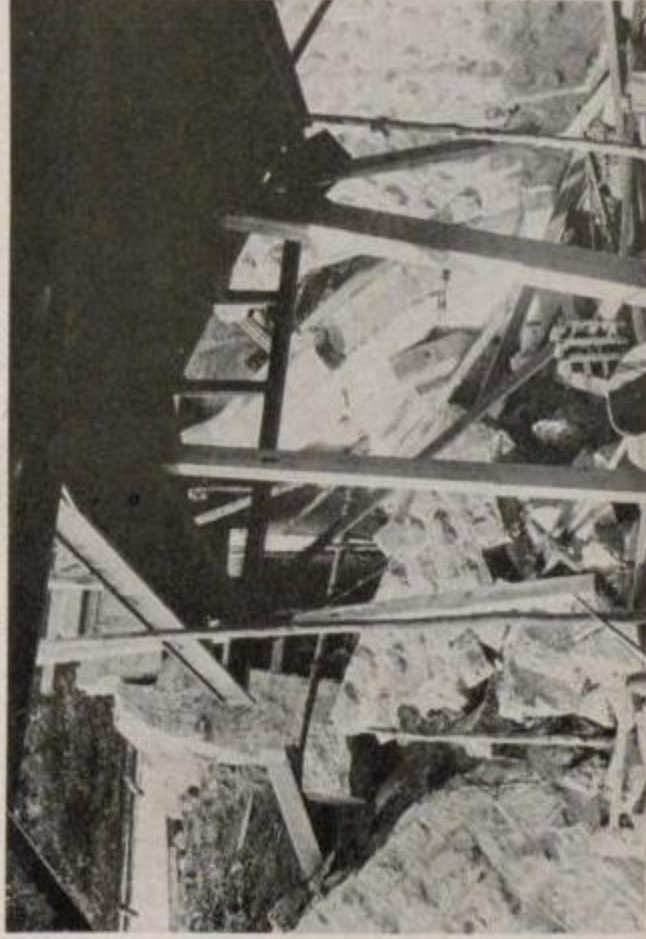
寫真第百六十九

國有鐵道 熱海線湯河原驛地下道擁壁の崩壊

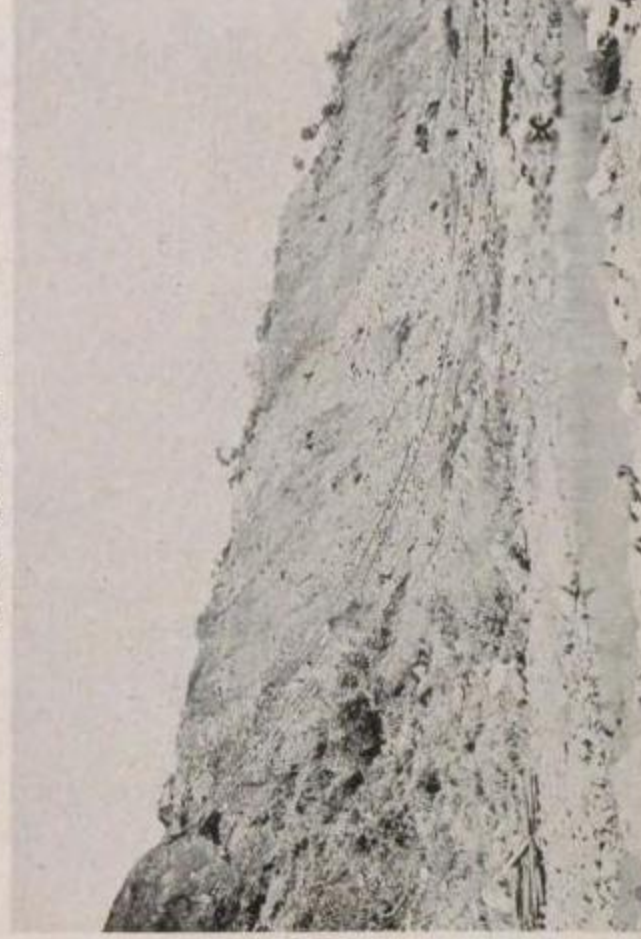
寫真第百七十一

國有鐵道 熱海線湯河原驛地下道入口擁壁及び土留石垣の崩壊

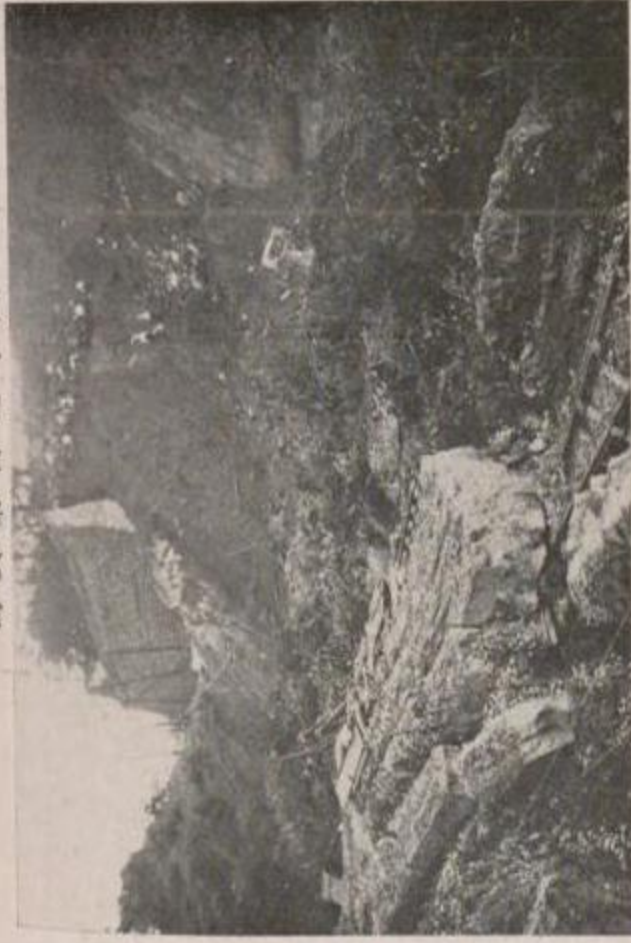
寫真第百七十六

國有鐵道 熱海線根府川驛構内 (國府津起點 7 哩 52 鎮 00 節) 彎曲せ  
る軌條 (其二)

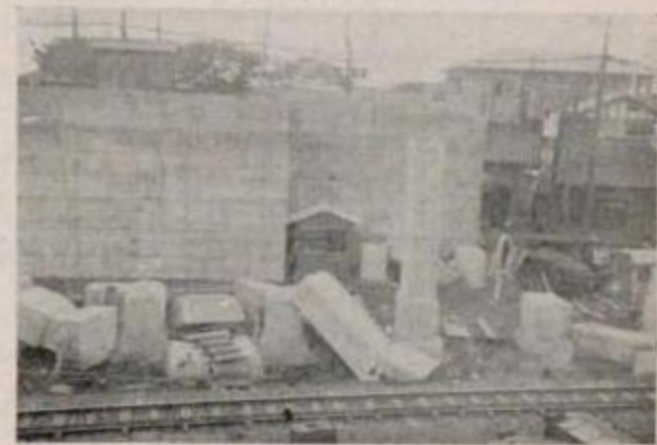
寫真第百九十四

國有鐵道 山手線代々木新宿間斜角乗越橋梁混凝土橋脚の龜裂

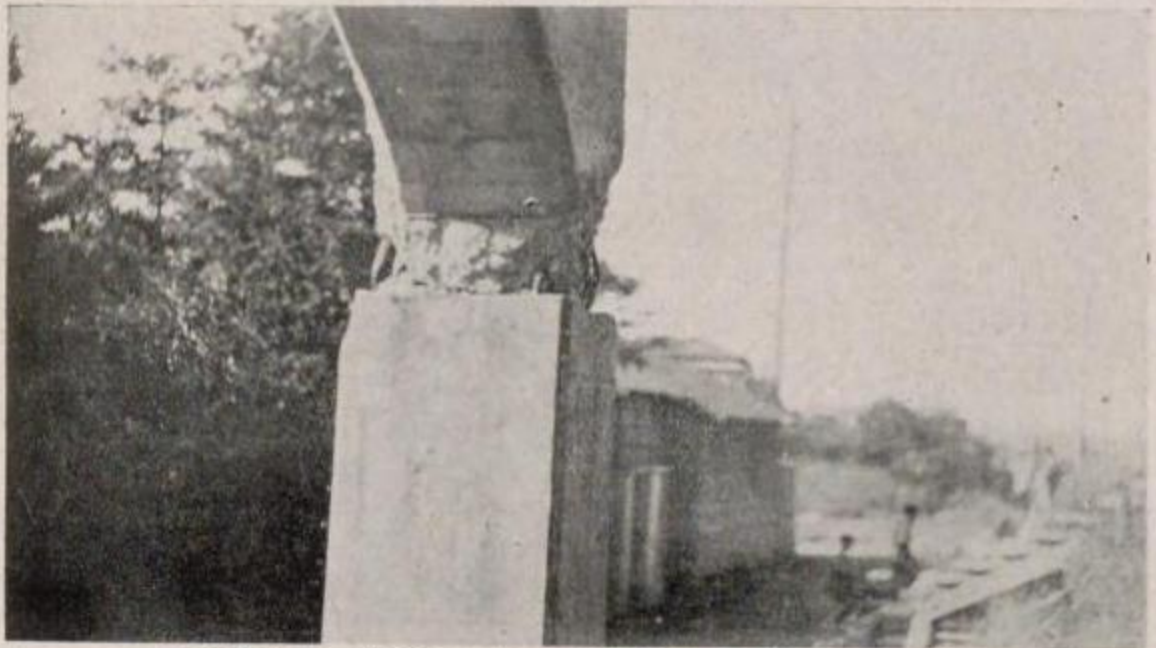
寫真第二百

國有鐵道 山手線新築代々木驛乗降場鐵筋混凝土支柱の被害(其一)

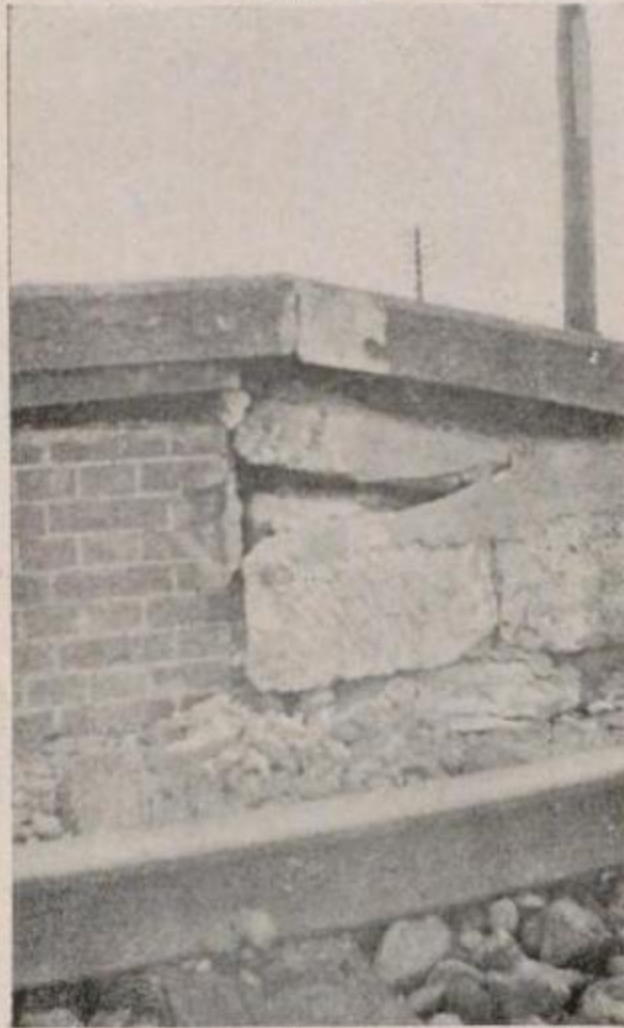
寫真第二百一

國有鐵道 山手線新築代々木驛乗降場鐵筋混凝土支柱の被害(其二)

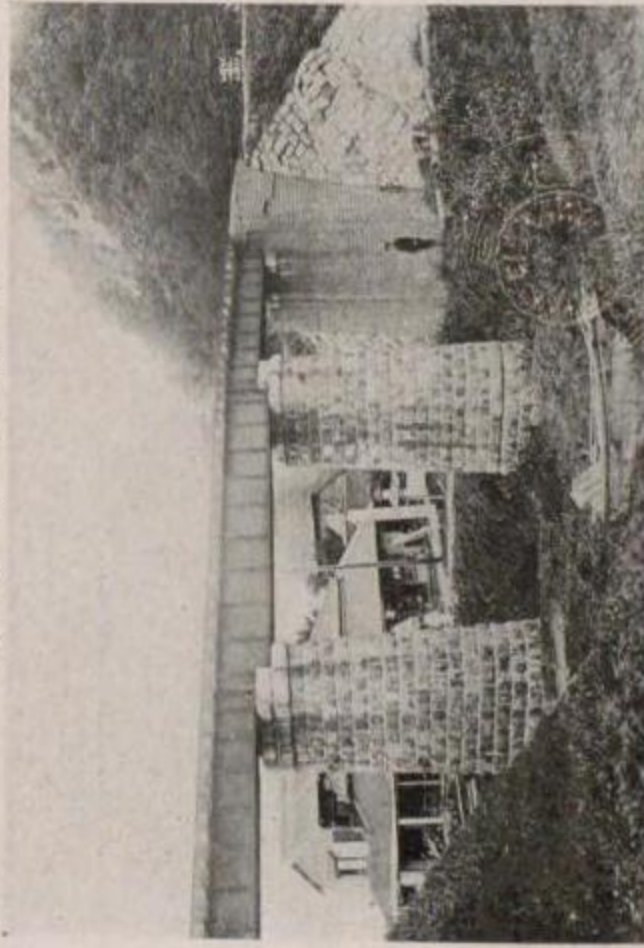
寫真第二百十一

國有鐵道 北條線金谷保田間小磯川橋梁橋脚の龜裂 (保田方面より望む) (其一)

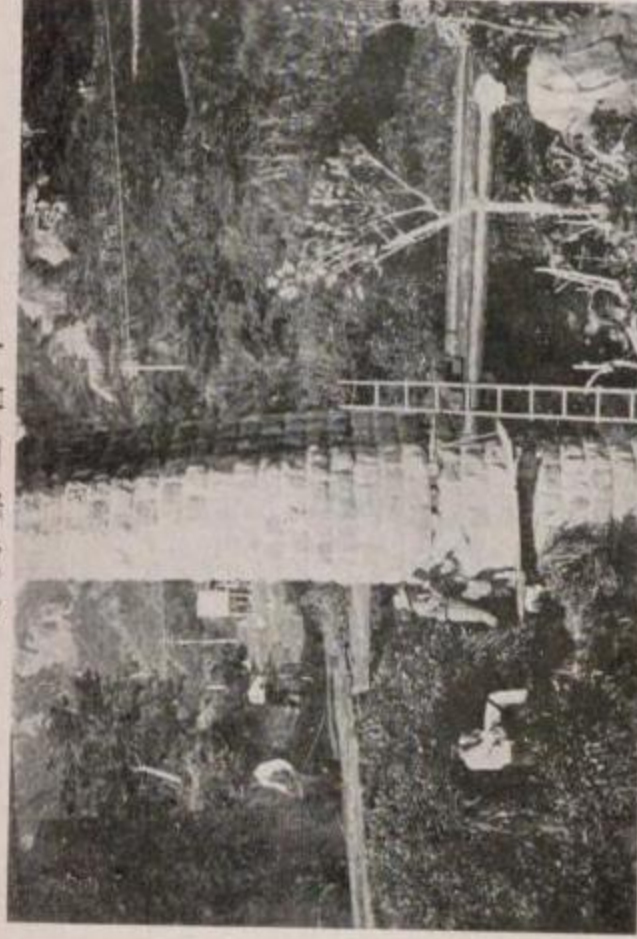
寫真第二百十二

國有鐵道 北條線金谷保田間小磯川橋梁橋脚の龜裂 (保田方面より望む) (其二)

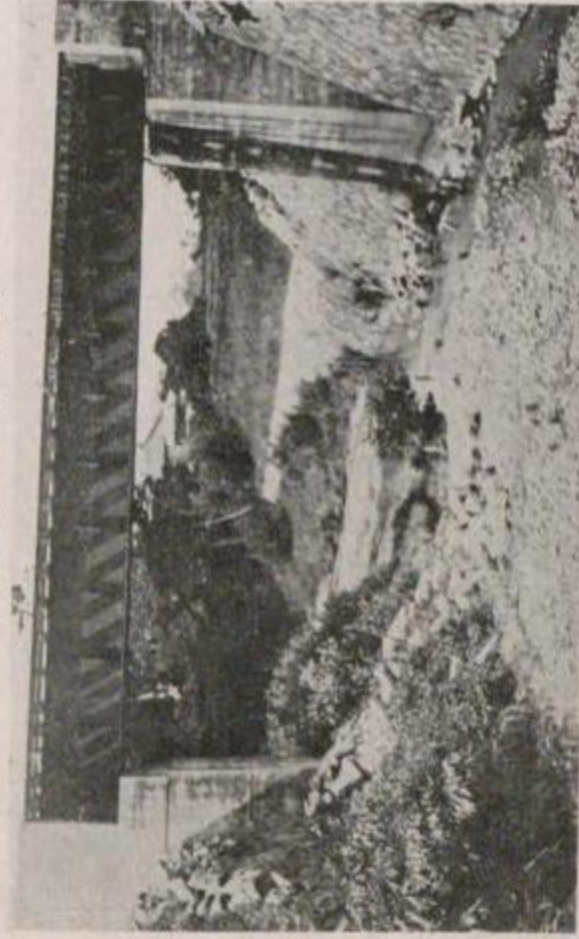
寫真第二百十三

國有鐵道 北條線安房勝山岩井間台磯川橋梁橋脚及び翼壁の崩害 (線路左側より望む)

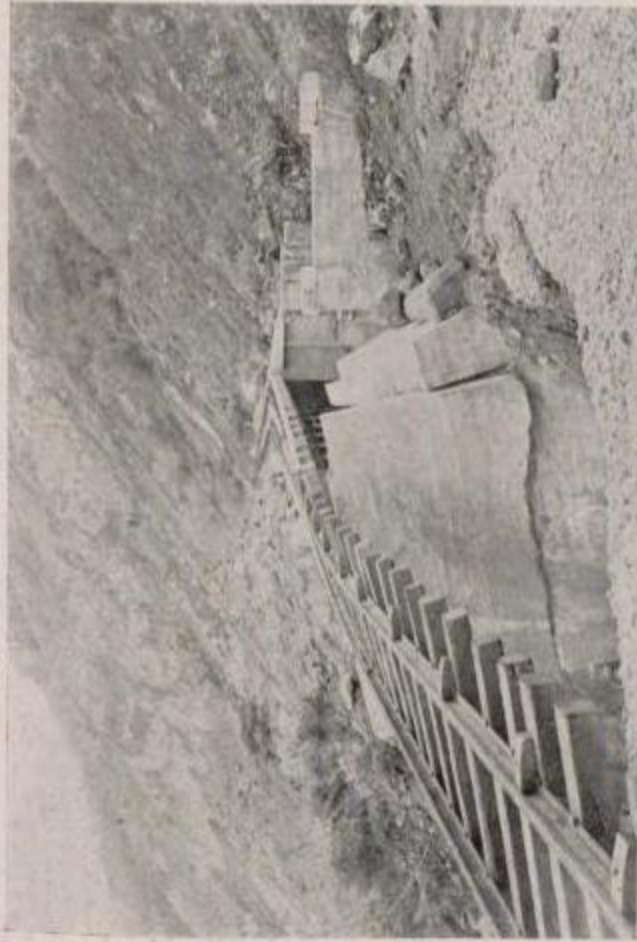
寫真第二百二十五

國有鐵道 熱海線根府川真鶴間國府津起點9哩6釐品瀬ノ瀬橋梁より切取の崩壊を望む(長坂山方面に向て撮影)

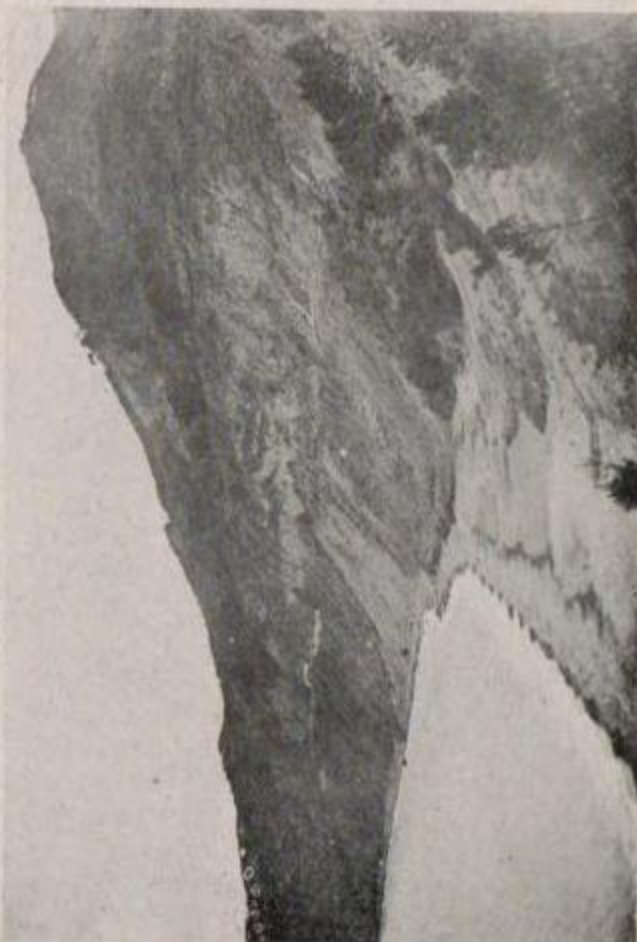
寫真第二百二十六

國有鐵道 熱海線根府川真鶴間江ノ浦山麓道附近山上より切取崩壊を望む(長坂山方面に向て撮影)

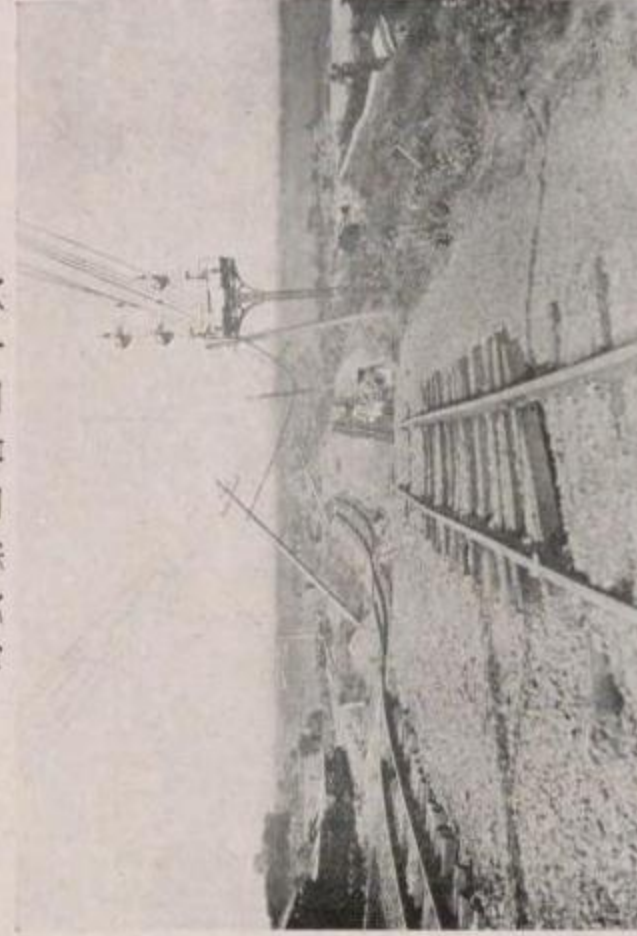
寫真第二百二十七

國有鐵道 熱海線國府津驛構内終端より鴨宮方面を望みたる軌道築堤の陥落

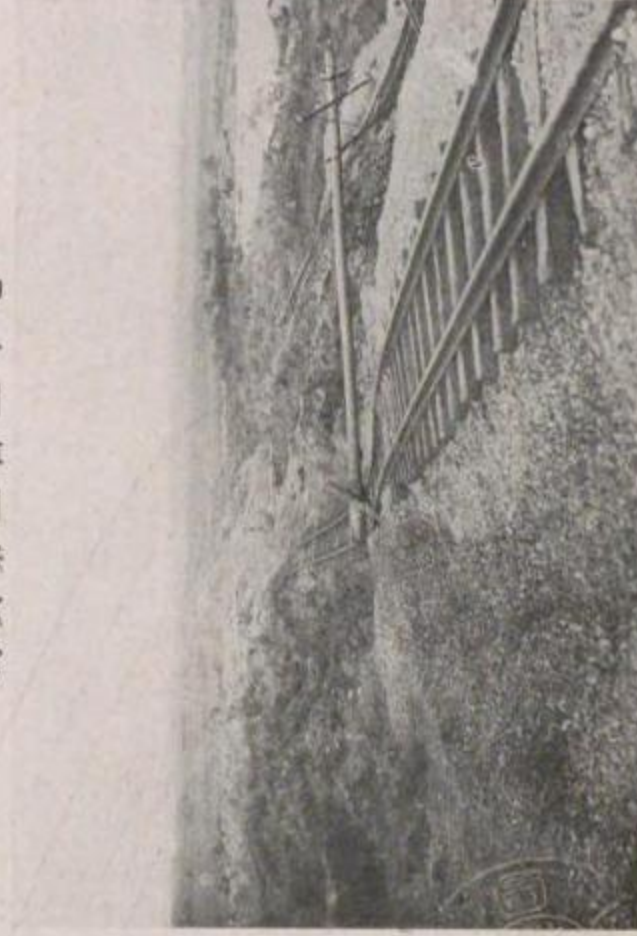
寫真第二百二十八

國有鐵道 熱海線國府津驛構外より鴨宮方面を望みたる線路築堤の陥落

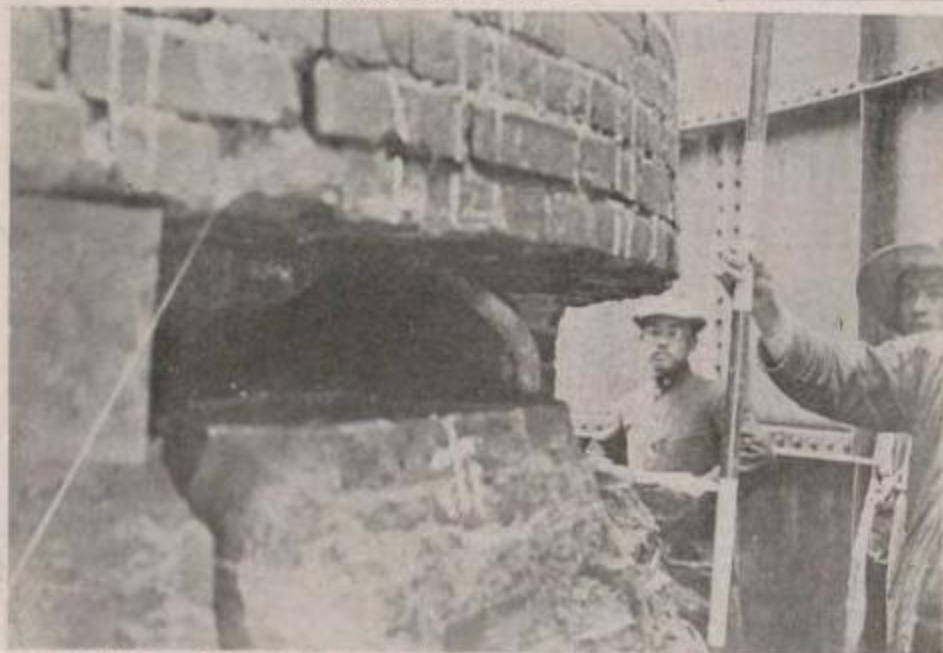
寫真第二百三十

國有鐵道 東海道本線六郷川橋梁第二十六號川下方橋脚用井筒破損の狀態 (其二)

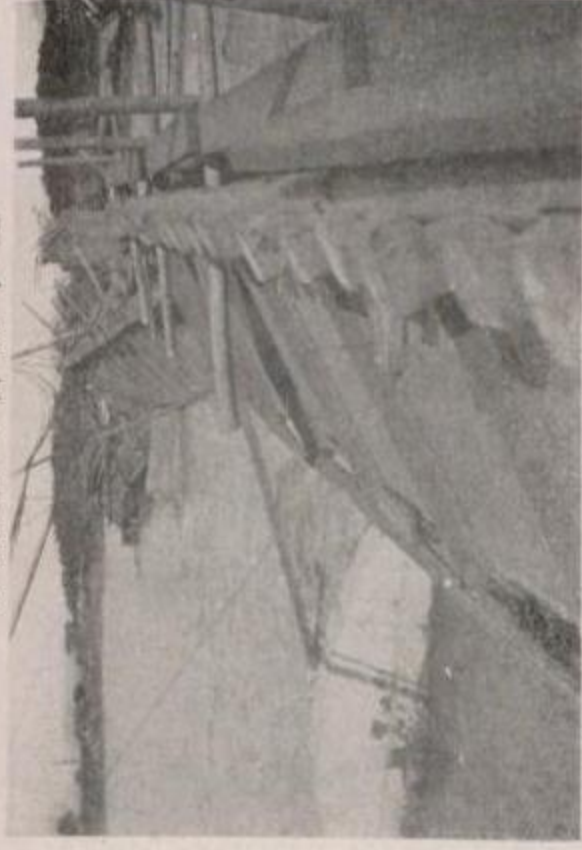
寫真第二百四十

國有鐵道 東海道本線茅ヶ崎平塚間馬入川橋梁上り橋第十三號  
橋脚の倒壊(沼津方を望む)

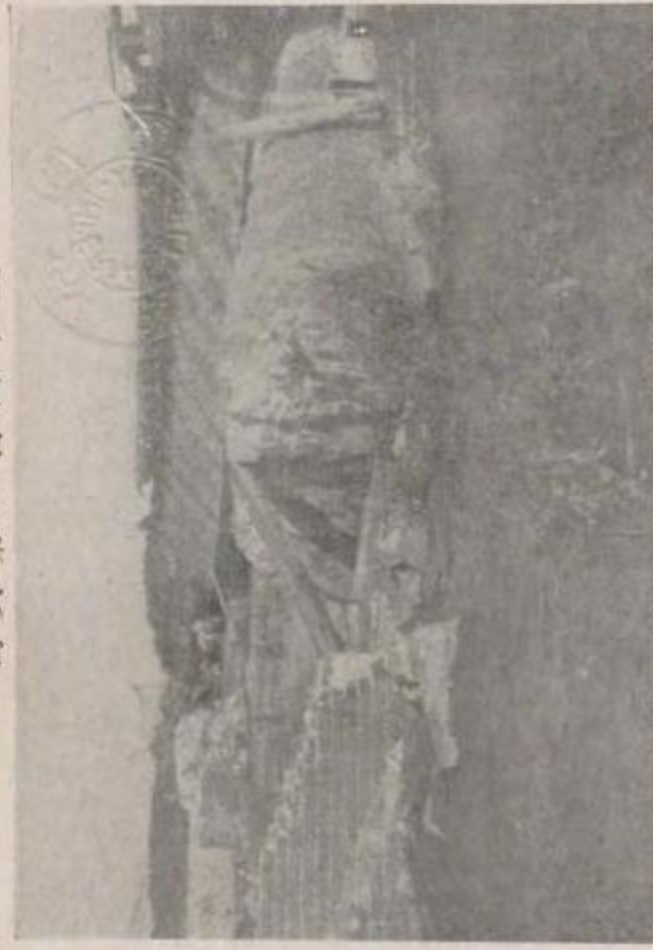
國有鐵道 東海道本線茅ヶ崎平塚間馬入川橋梁上り線第二十號橋脚の倒壊（沼津方を望む）

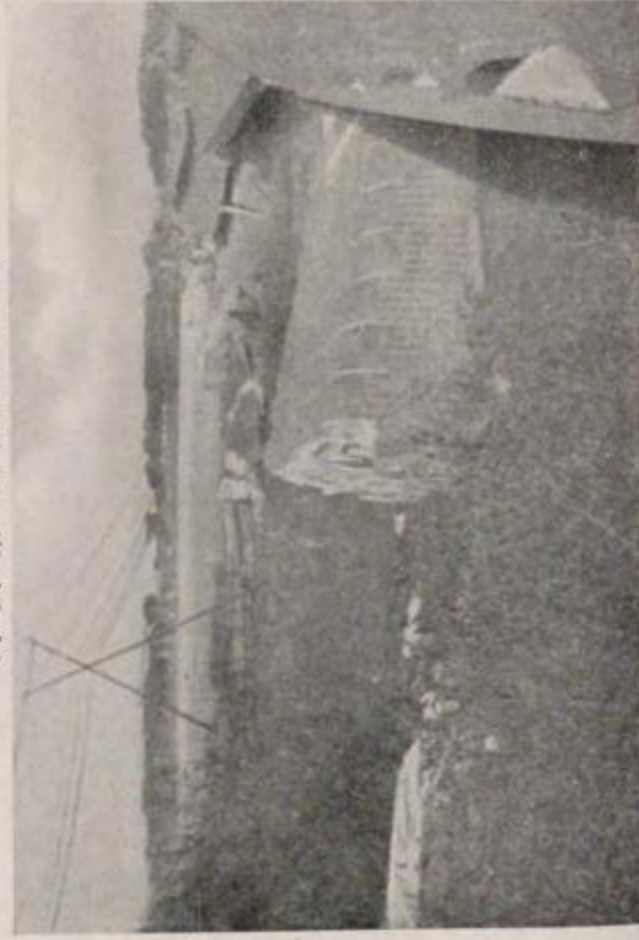
國有鐵道 東海道本線茅ヶ崎平塚間馬入川橋梁上り線第二十一號橋脚の倒壊（沼津方を望む）

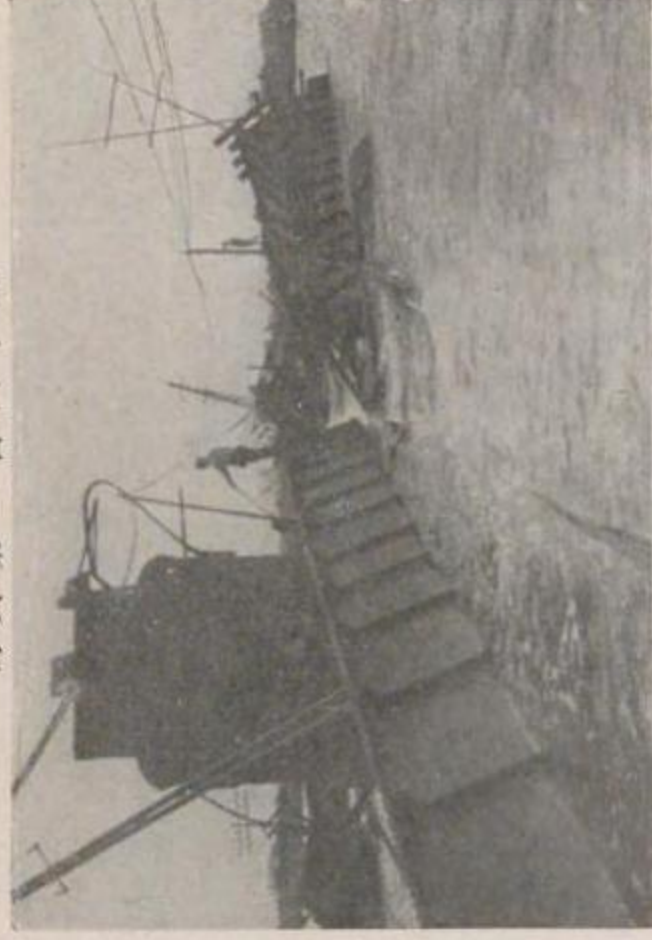
國有鐵道 東海道本線茅ヶ崎平塚間馬入川橋梁下り線第十號橋脚の殘存せるを示す（東京方を望む）

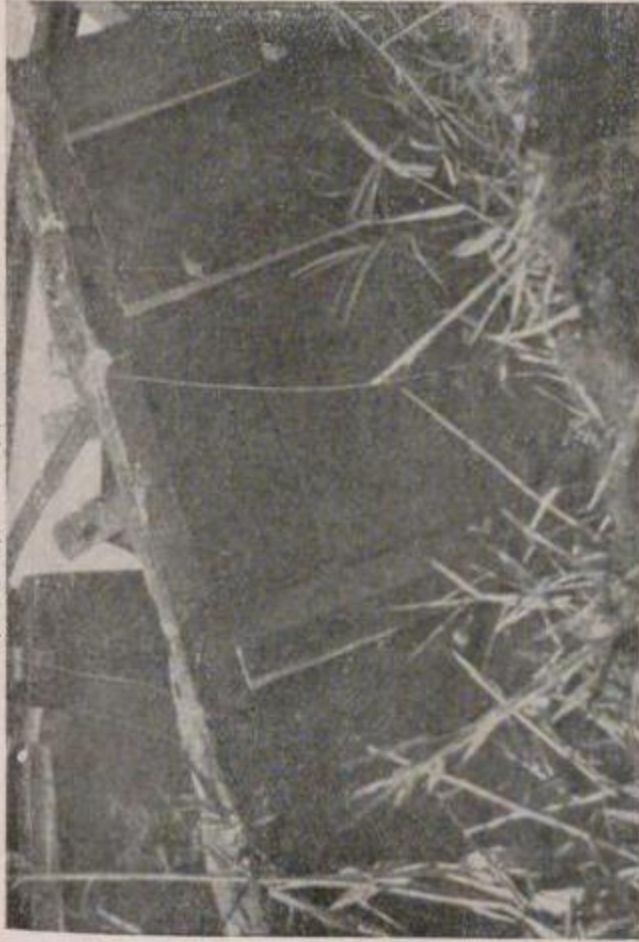
國有鐵道 東海道本線茅ヶ崎平塚間馬入川橋梁下り線第二十號橋脚、脚上に床鐵附着せるまゝ倒壊せるを示す

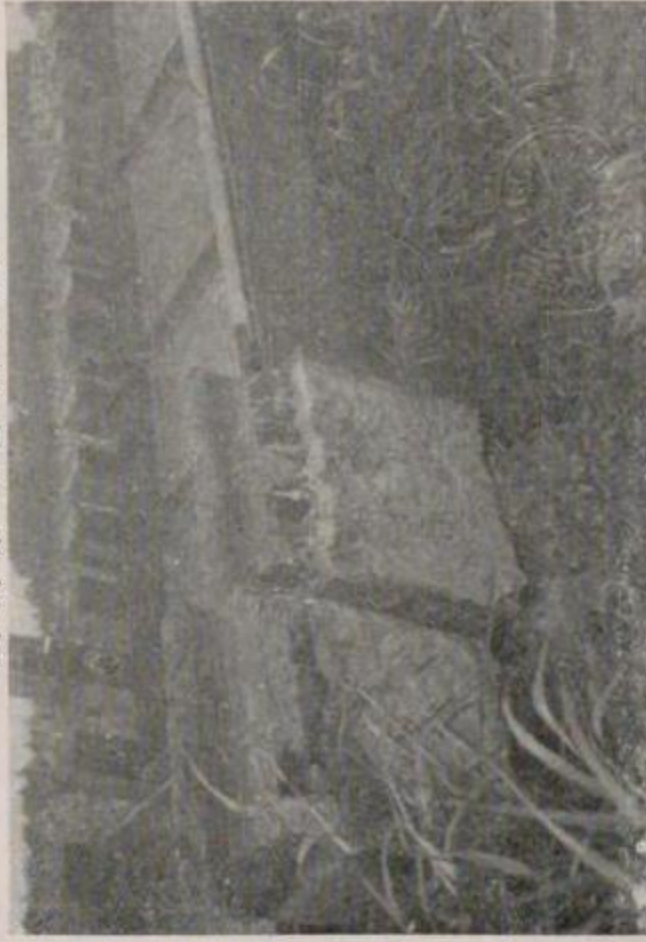
國有鐵道 東海道本線茅ヶ崎平塚間馬入川橋梁下り線第十三號橋脚床鐵橋桁に附着せるを示す（川上より川下を望む）

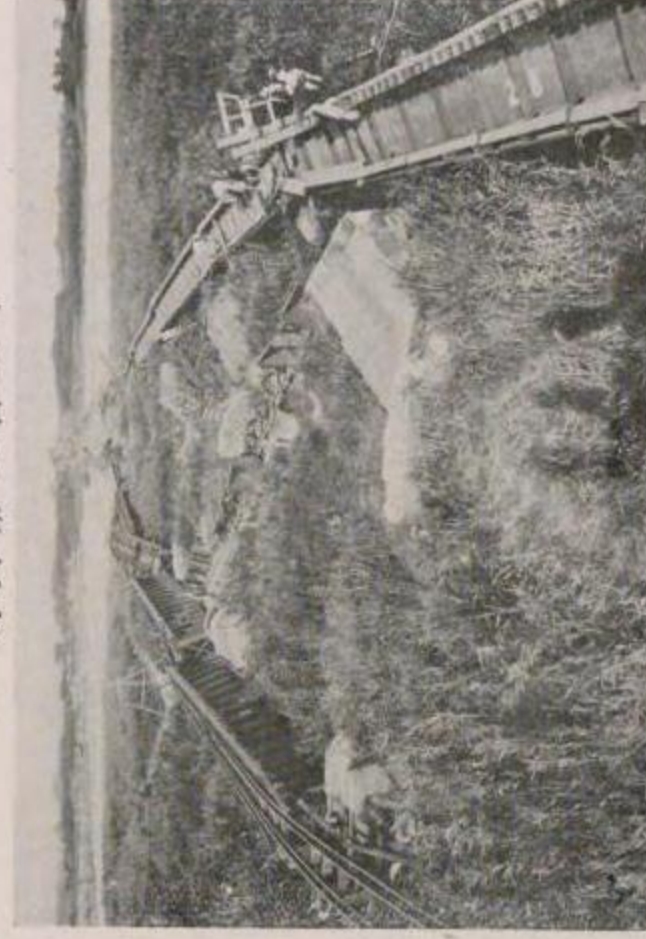
寫真第二百五十一

國有鐵道 東海道本線茅ヶ崎平塚間馬入川橋梁沼津方より見たる被害状況（其一）

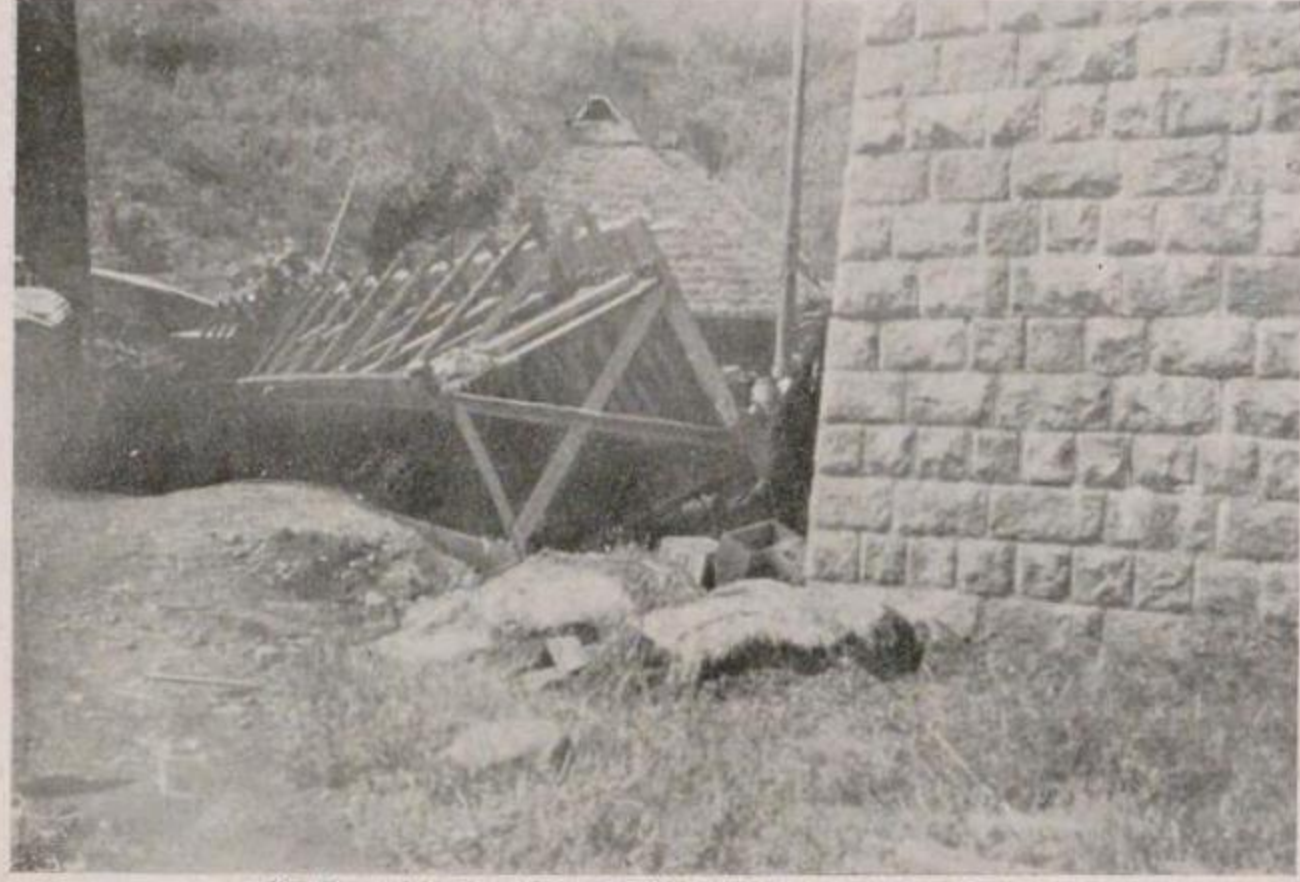
寫真第二百六十六

國有鐵道 熱海線早川根府川間玉川橋梁第二號橋脚の桁座(熱海方に向けて撮影)

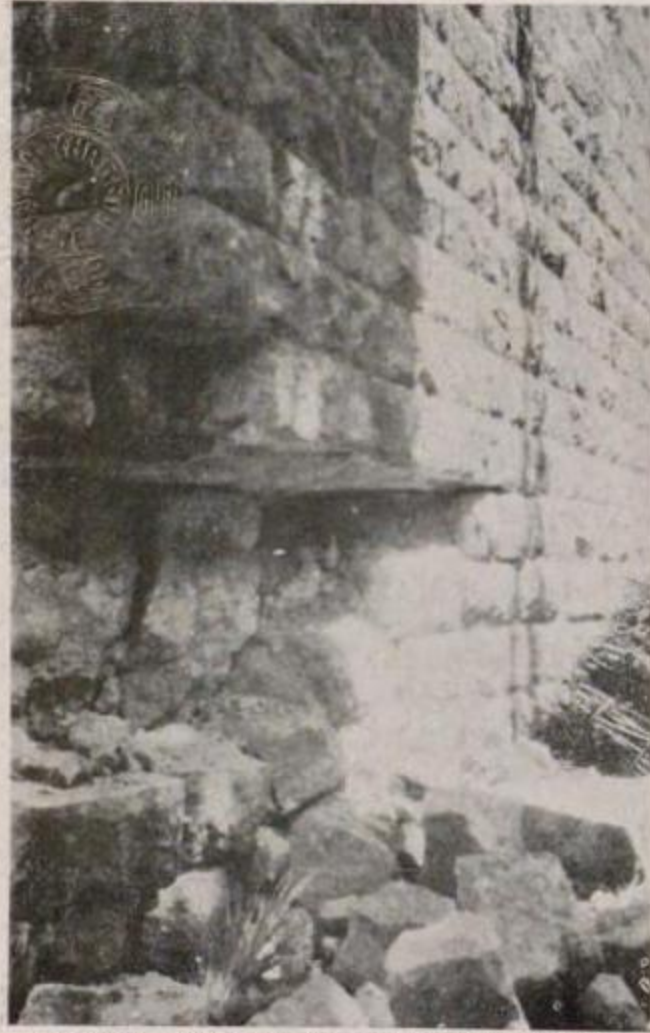
寫真第二百六十七

國有鐵道 熱海線早川根府川間玉川橋梁第四徑間下り線 60 呎飯桁の墜落

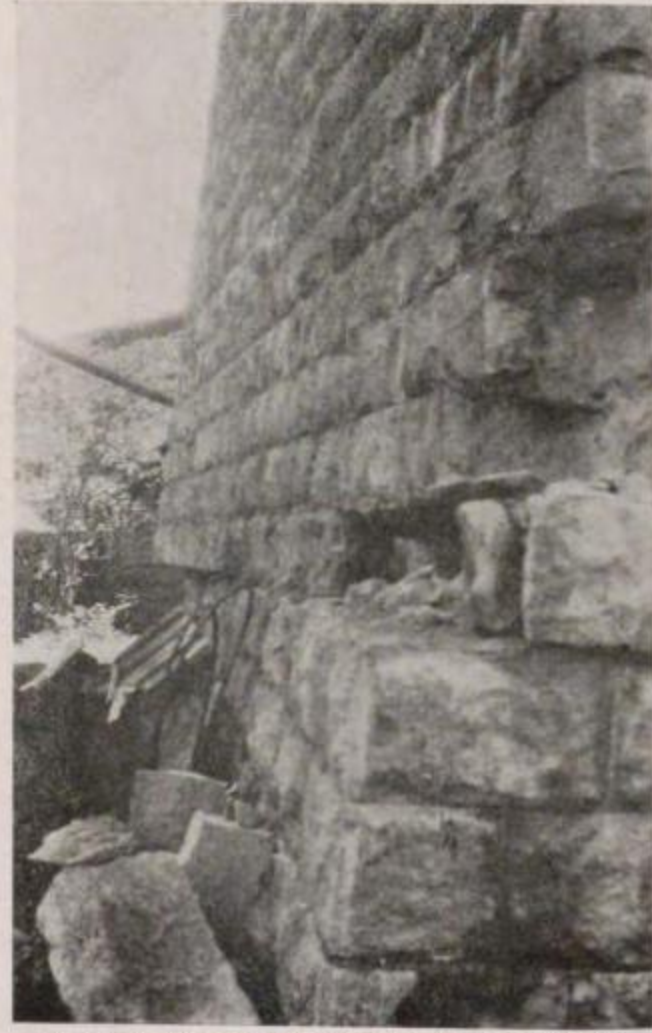
寫真第二百六十八

國有鐵道 熱海線早川根府川間玉川橋梁第五號橋脚の切斷滑動（海側より望む）

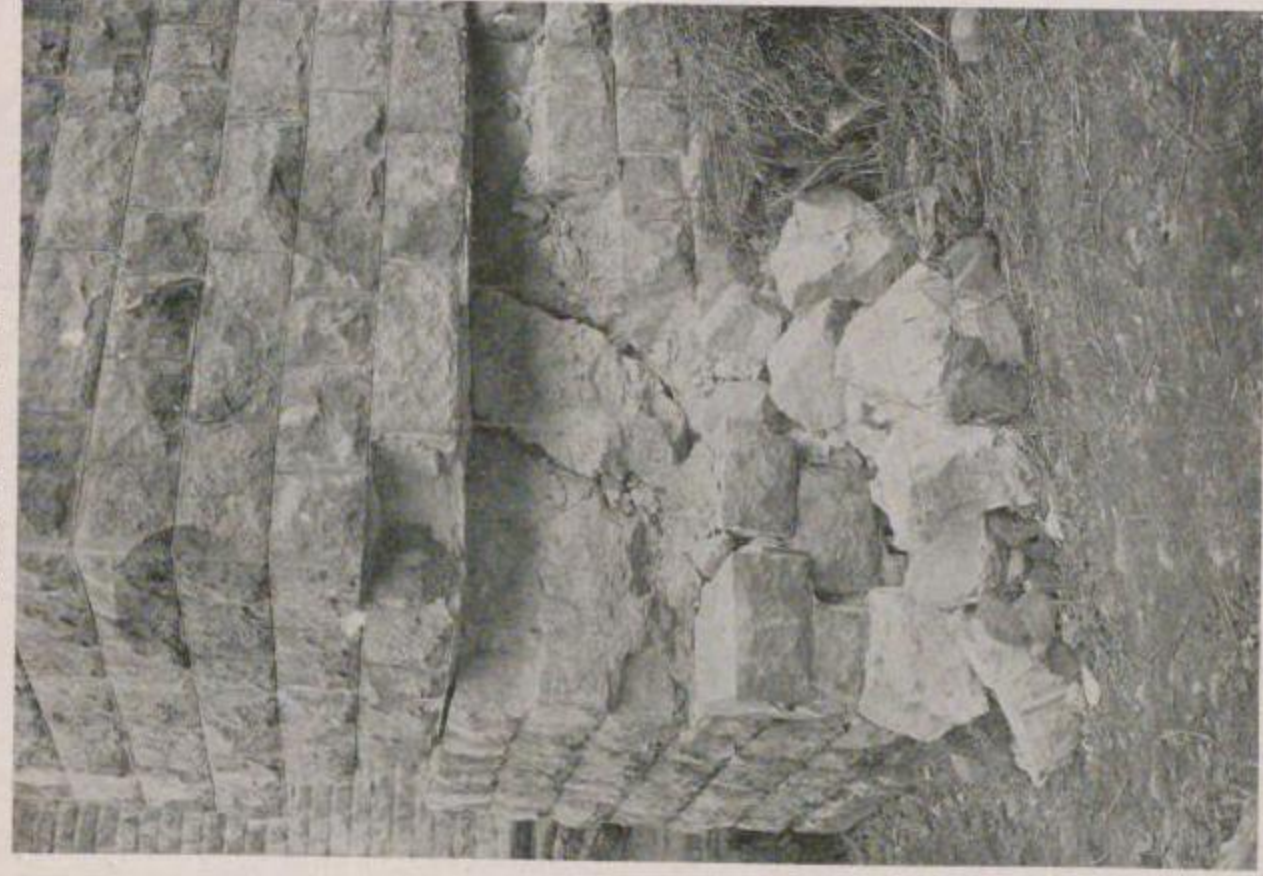
寫真第二百七十

國有鐵道 熱海線早川根府川間玉川橋梁第六號橋脚下部の切斷滑動（山側より望む）

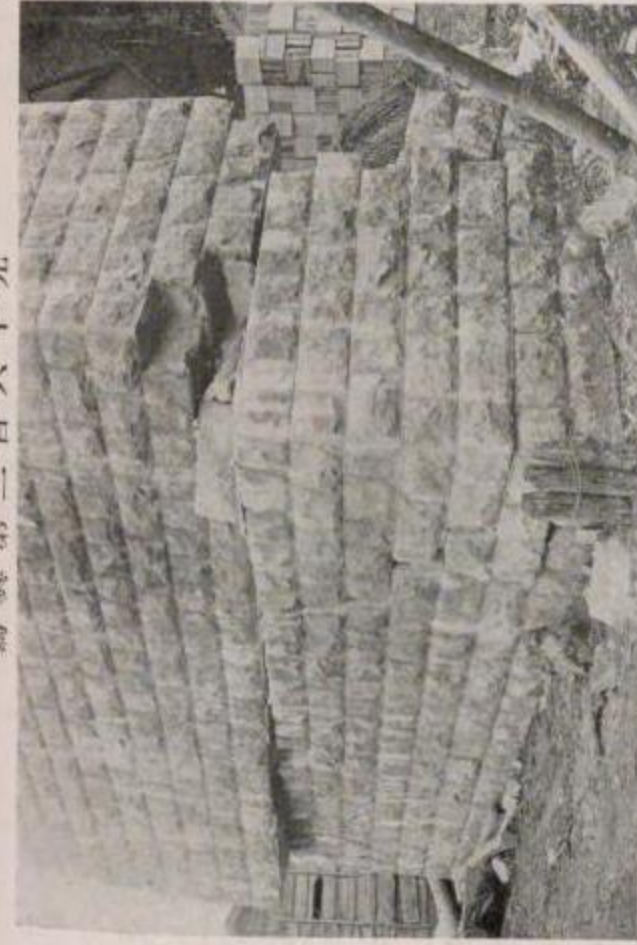
寫真第二百六十九

國有鐵道 熱海線早川根府川間玉川橋梁第七號橋脚の切斷滑動（國府津方に向て撮影）

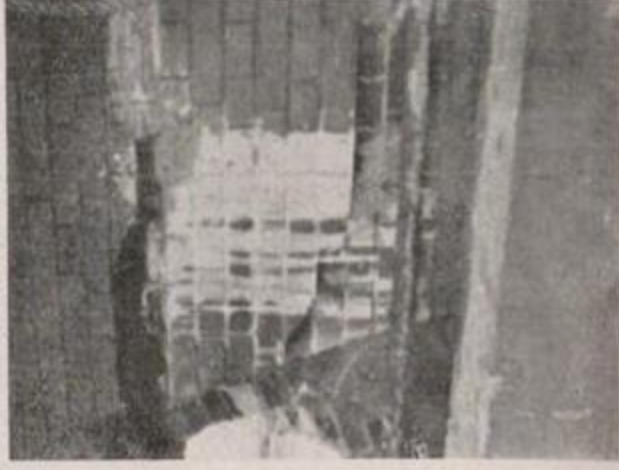
寫真第二百八十三

國有鐵道 東北本線荒川橋梁橋脚間の沈下及び傾斜(上野方より望む)
