大正十二年

鐵道震害調查書

鐵道省

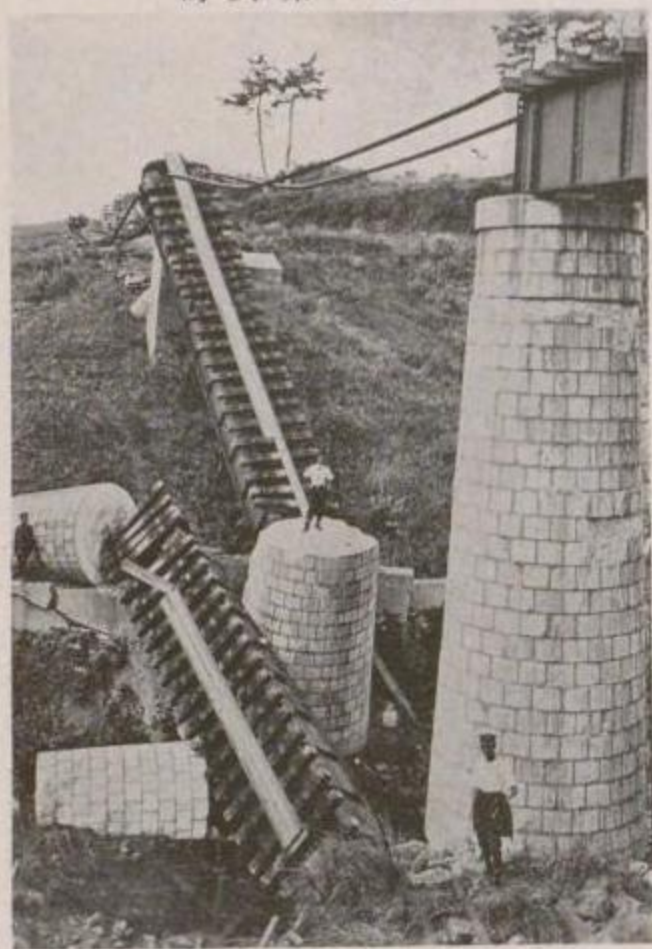
寫真第三百一

國有鐵道 北條線九重千倉間第一瀬戸川橋梁第一號橋脚の切斷願倒を江見方より望む

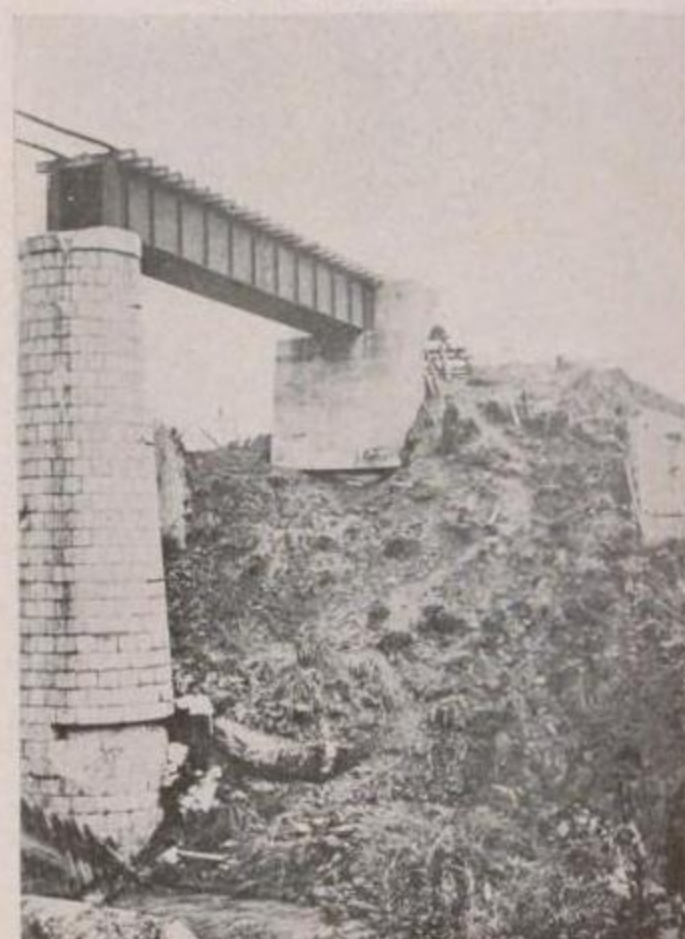
寫真第三百二

國有鐵道 北條線九重千倉間第一瀬戸川橋梁江見方橋臺及び第二號橋脚の被害(千葉方より望む)

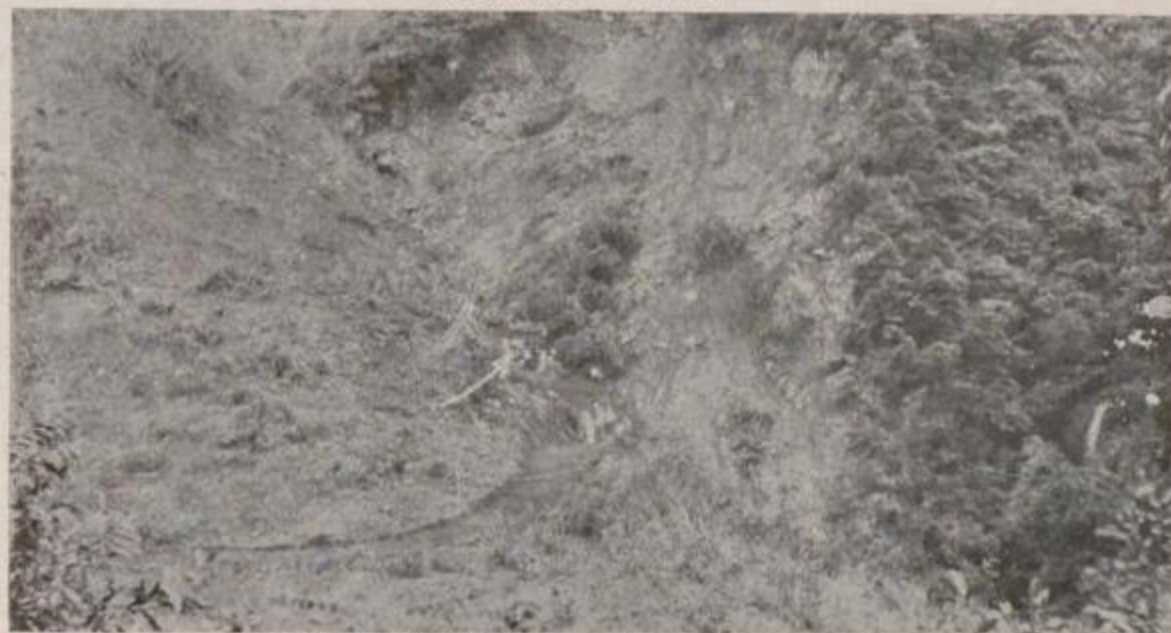
寫真第三百六

國有鐵道 東海道本線箱根第四號隧道下り線東京方坑門の埋没

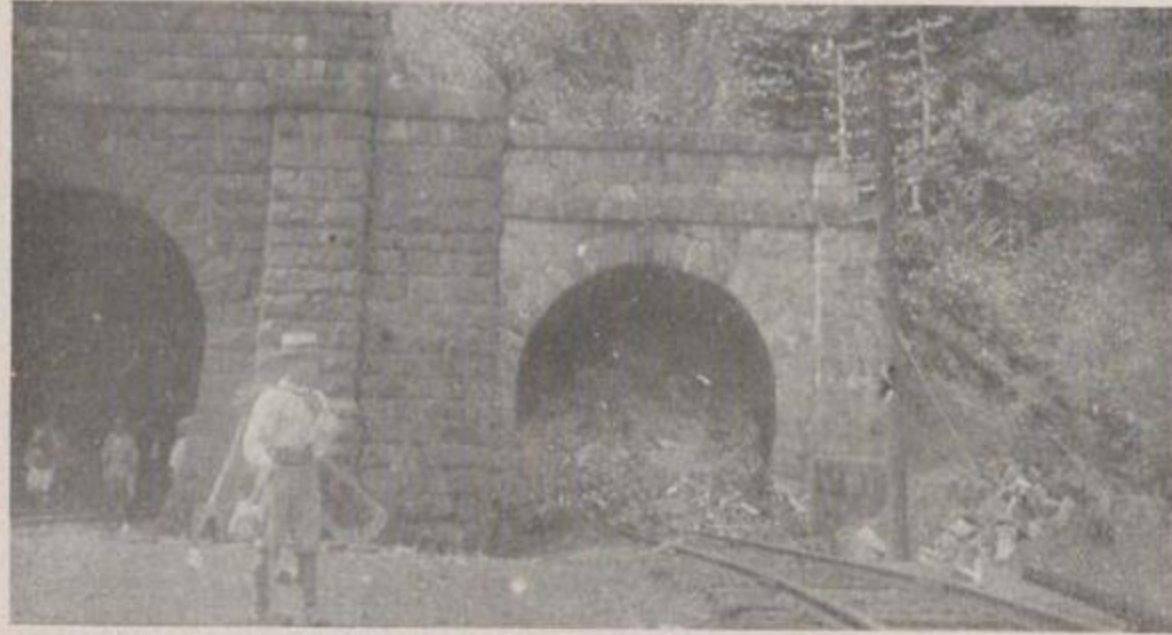
寫真第三百七

國有鐵道 東海道本線箱根第七號上り線隧道の崩壊土砂のため閉塞せられたる状況 (東京方坑門より望む)

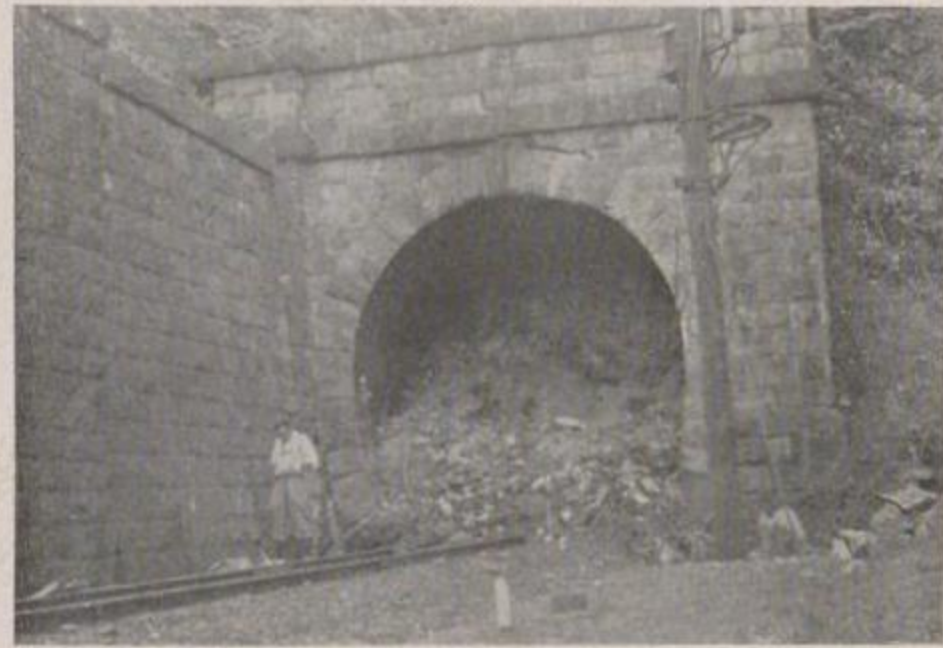
寫真第三百八

國有鐵道 東海道本線箱根第七號隧道上り線東京方坑門附近の被害

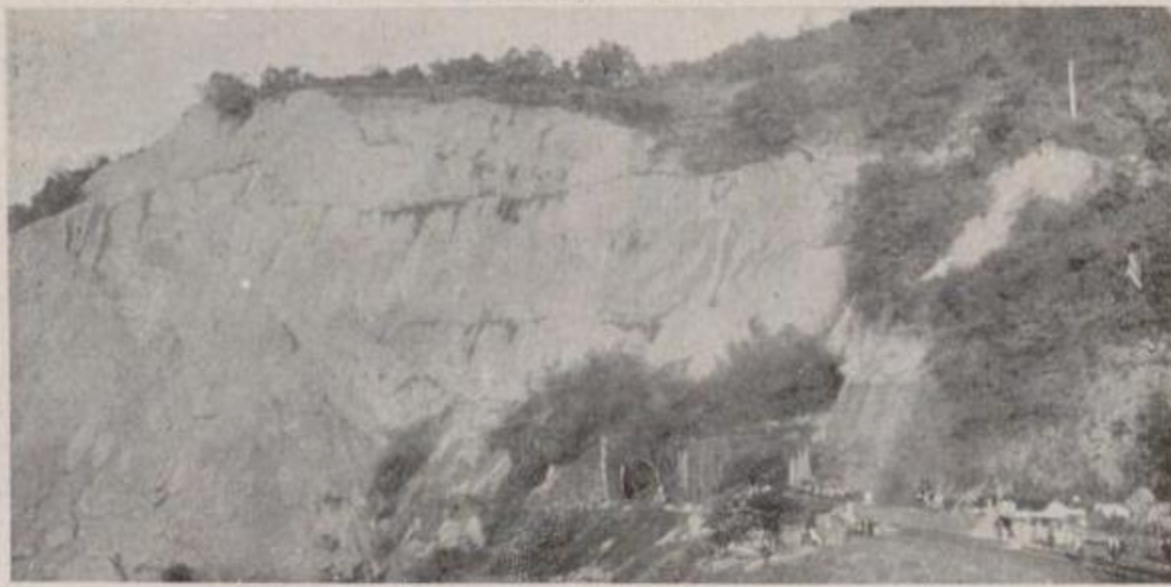
寫真第三百九

國有鐵道 東海道本線箱根第七號隧道沼津方坑門附近の山崩

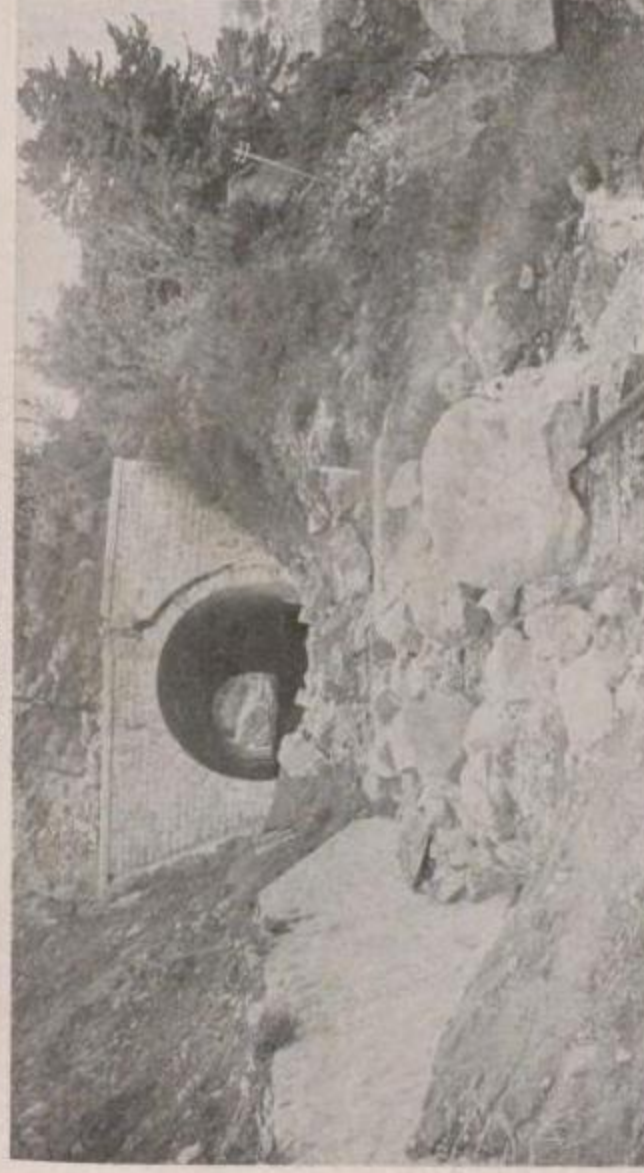
寫真第三百十七

國有鐵道 熱海線早川根府川間國府津起點 5哩 35節 25節不動山隧道熱海方坑門の被害(其一)

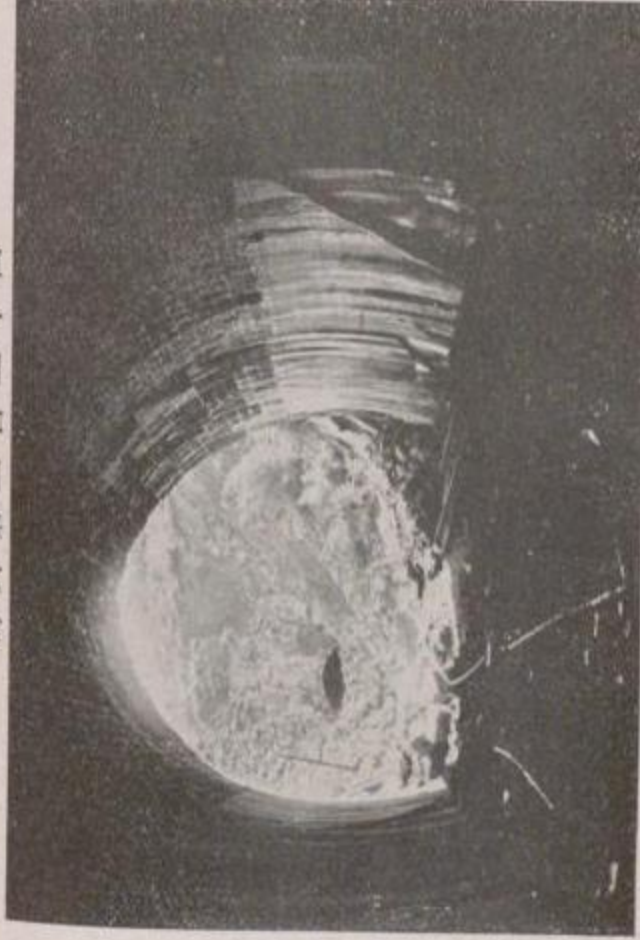
寫真第三百二十四

國有鐵道 熱海線早川根府川間米神山隧道熱海方坑門より下牧屋山隧道國府津方坑門を望む

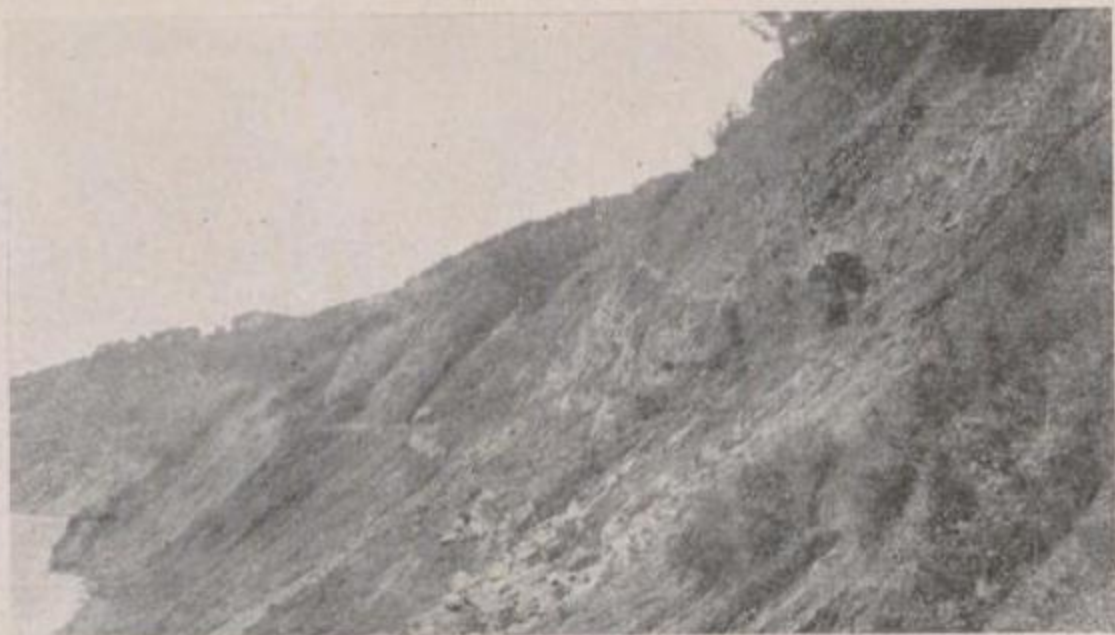
寫真第三百二十七

國有鐵道 熱海線根府川真鶴間國府津起點 9哩 42 鎮 50 節八木松隧道の埋没せるを示す(熱海方に向けて撮影)

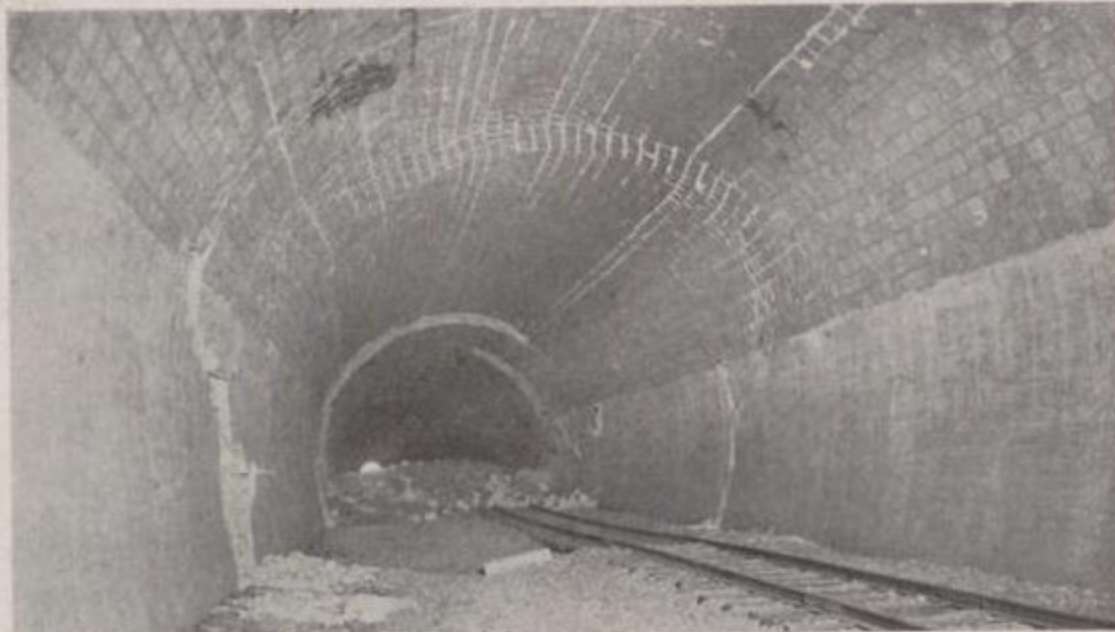
寫真第三百二十八

國有鐵道 熱海線根府川真鶴間國府津起點 9哩 55 鎮 0 節長坂山隧道坑内の被害(國府津方を望む)

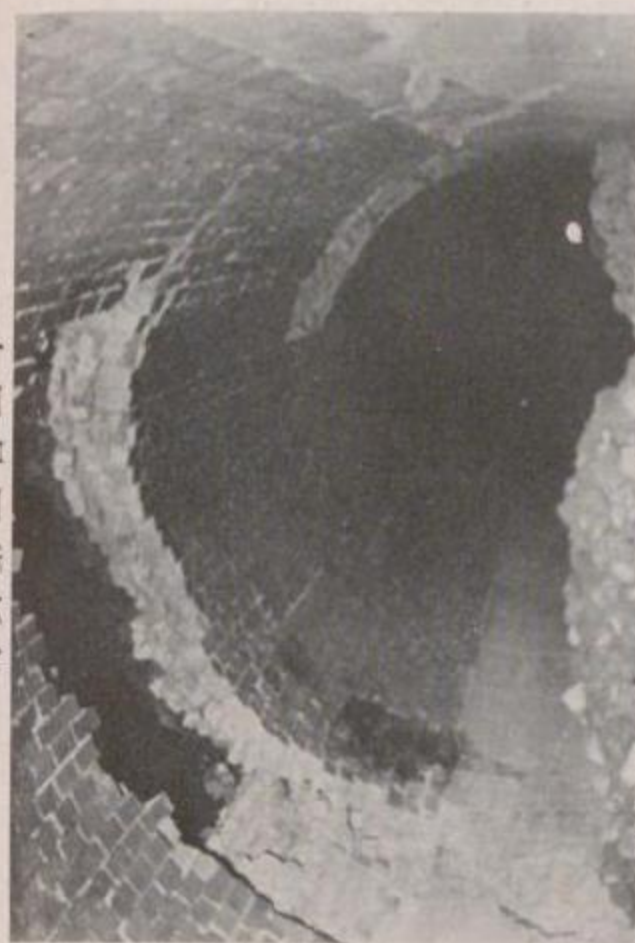
寫真第三百三十一

國有鐵道 熱海線根府川真鶴間國府津起點 9哩 55 鎮 0 節長坂山隧道熱海方坑門より約 300 呎附近に於て墜落せし磚狀石散

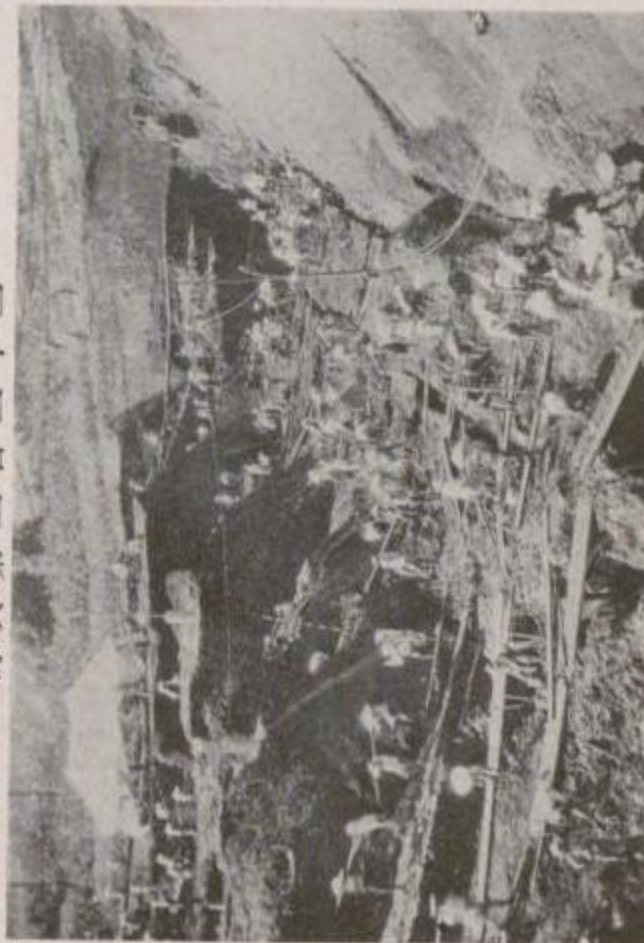
寫真第三百三十二

國有鐵道 中央本線奥瀬上野原間奥瀬隧道陥没箇所掘鑿工事の状況(八王子方より望む)

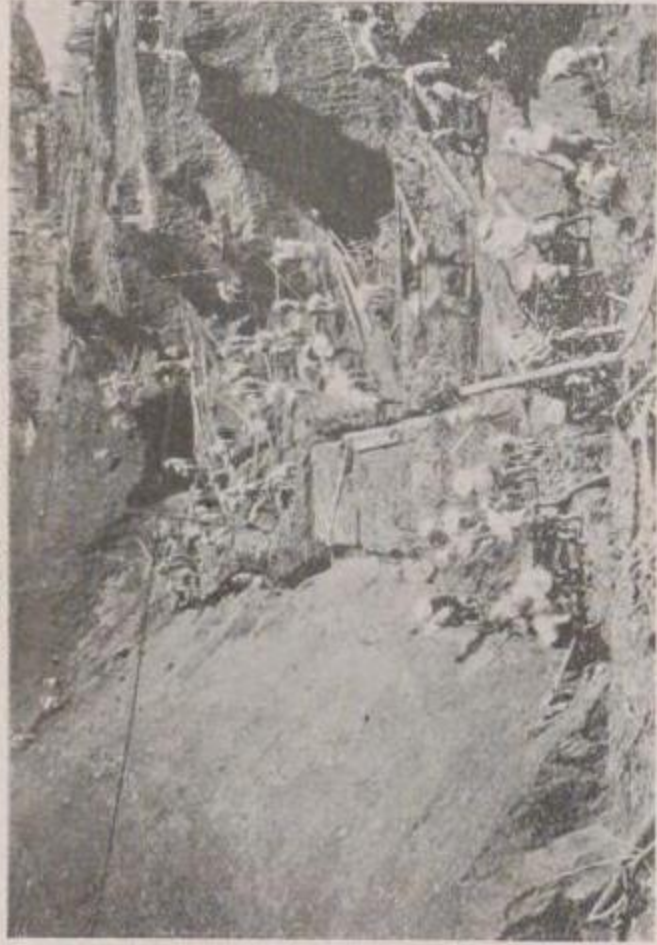
寫真第三百三十三

國有鐵道 中央本線與瀬上野原間與瀬瀨道落部掘鑿工事の状況（甲府方より望む）

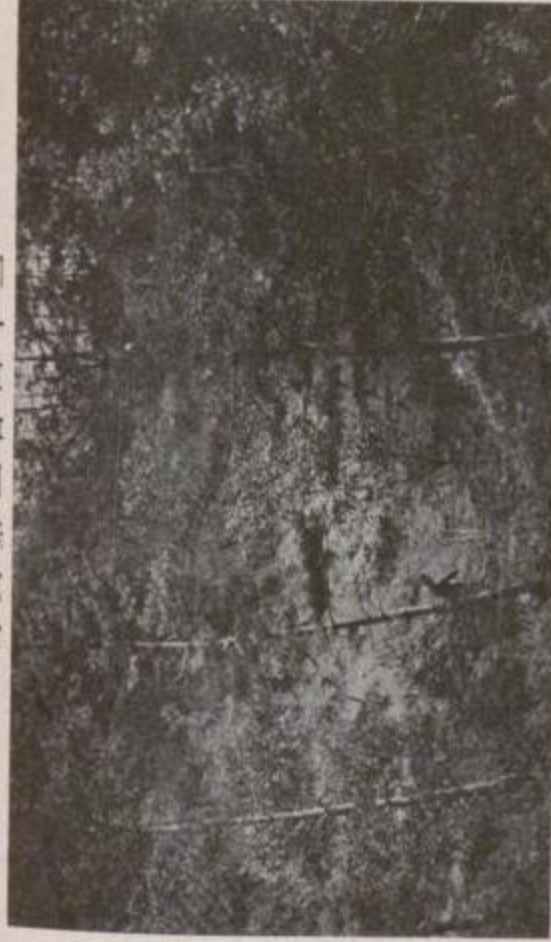
寫真第三百四十二

國有鐵道 北條線岩井富浦間南無谷隧道北條の崩壞及び側壁の龜裂

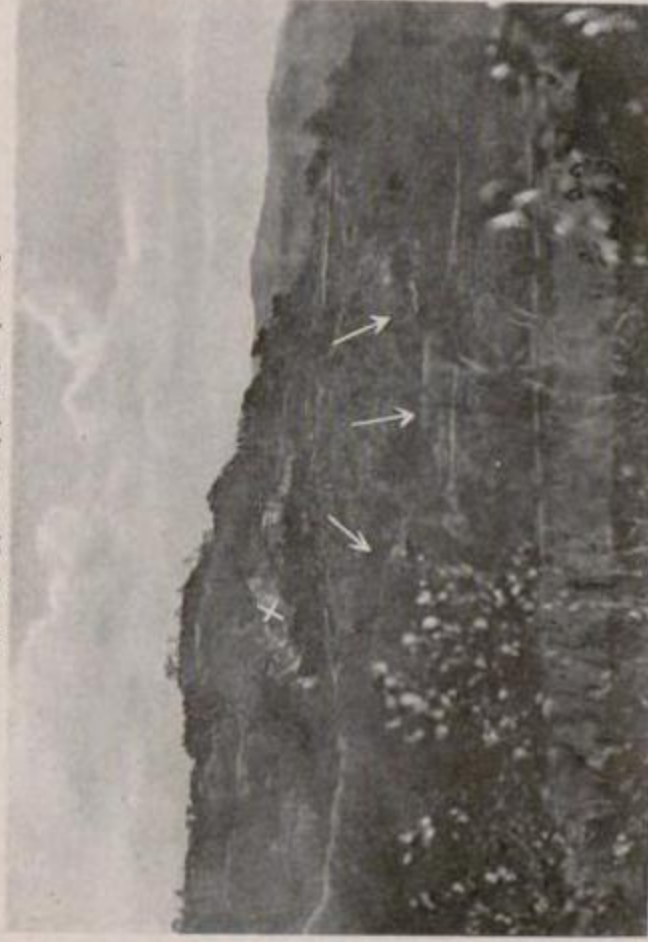
寫真第三百四十三

國有鐵道 北條線岩井富浦間南無谷隧道蘇我起點 47 哩 44 號 82 節附近  
隧道中心線 1 部地義の陥落箇所

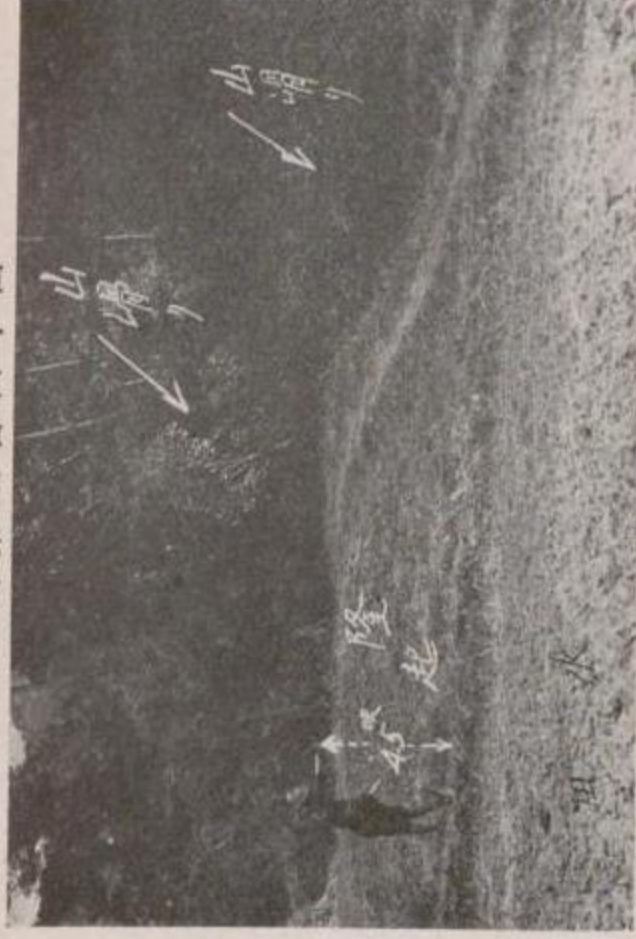
寫真第三百四十四

國有鐵道 北條線岩井富浦間南無谷隧道蘇我起點 47 哩 44 號附近の大  
崩壊箇所(47 哩 40 號附近より望む)

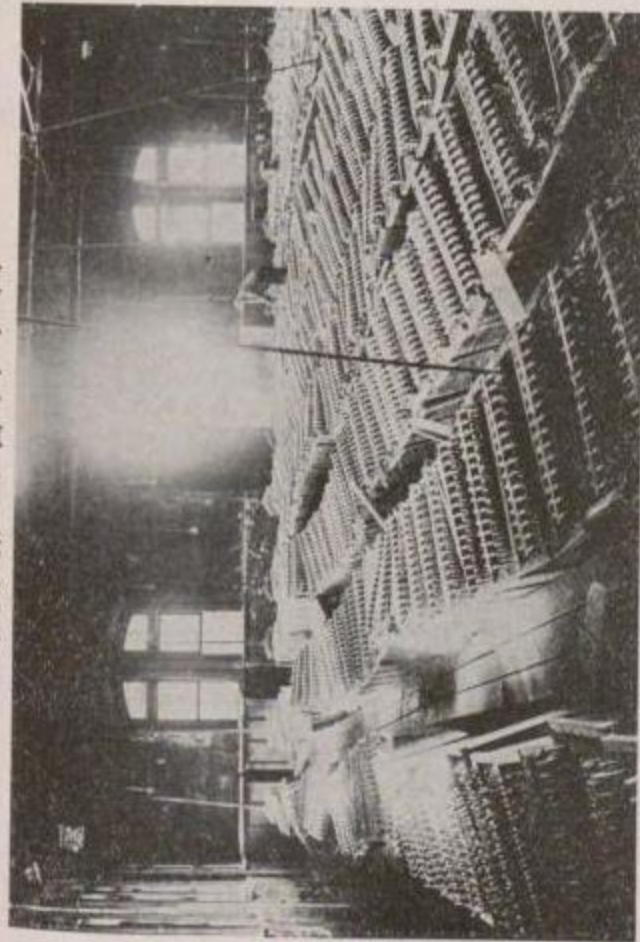
寫真第三百六十四

國有鐵道 川崎變電所屋外變壓器の傾斜く結構は絶那器に張かれて傾斜す

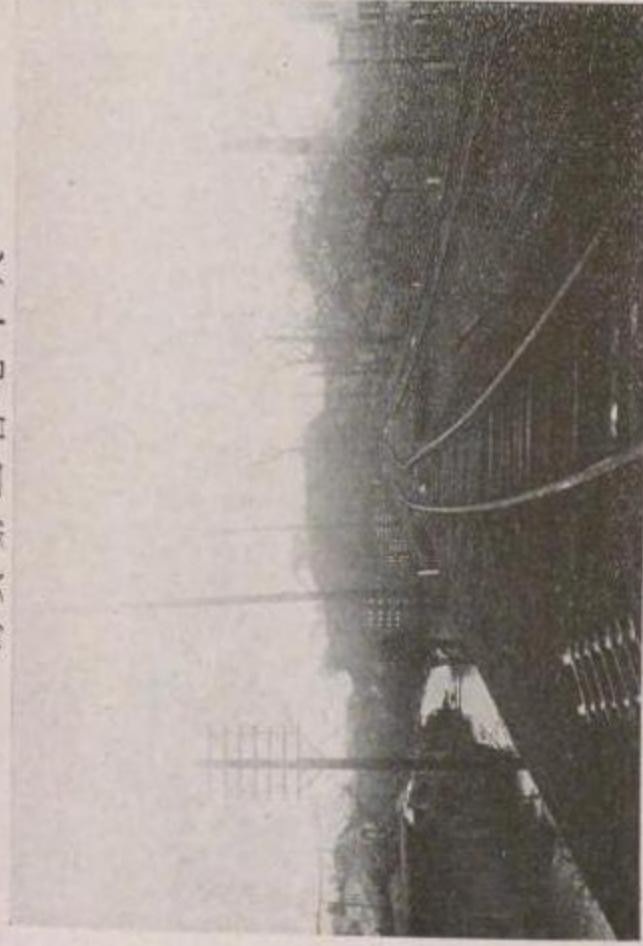
寫真第三百七十八

國有鐵道 櫻木町駅構内に於ける鐵柱の傾斜と饋電線の垂下並に高壓母線の破損(前方に見ゆるは總矢電車の遺骸)

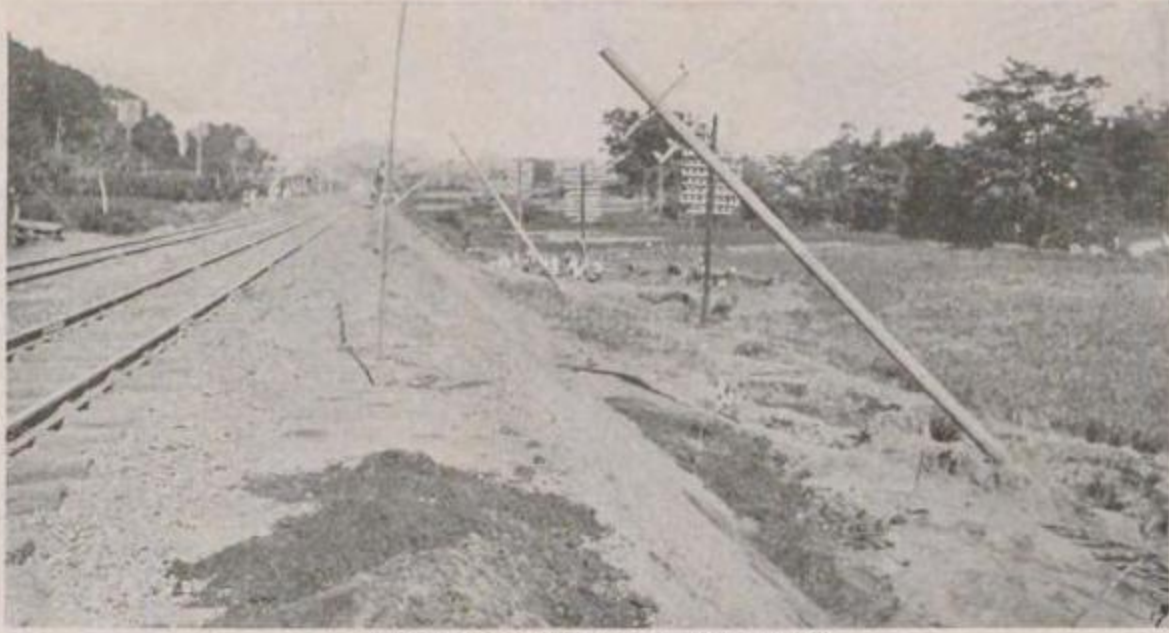
寫真第三百八十二

國有鐵道 二宮驛附近配電線路の被害

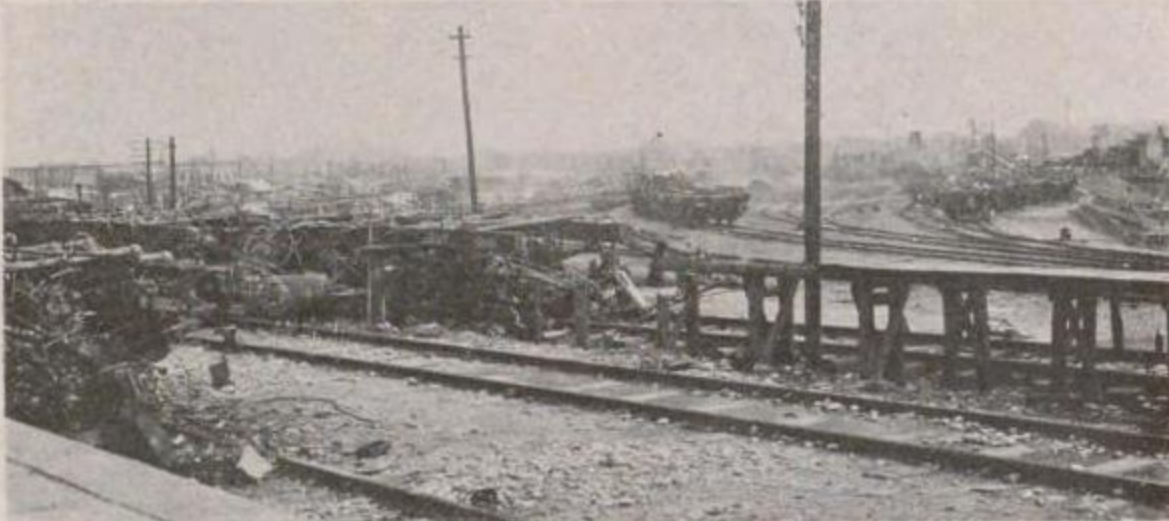
寫真第三百八十三

國有鐵道 飯田町驛構内配電線路の燒失

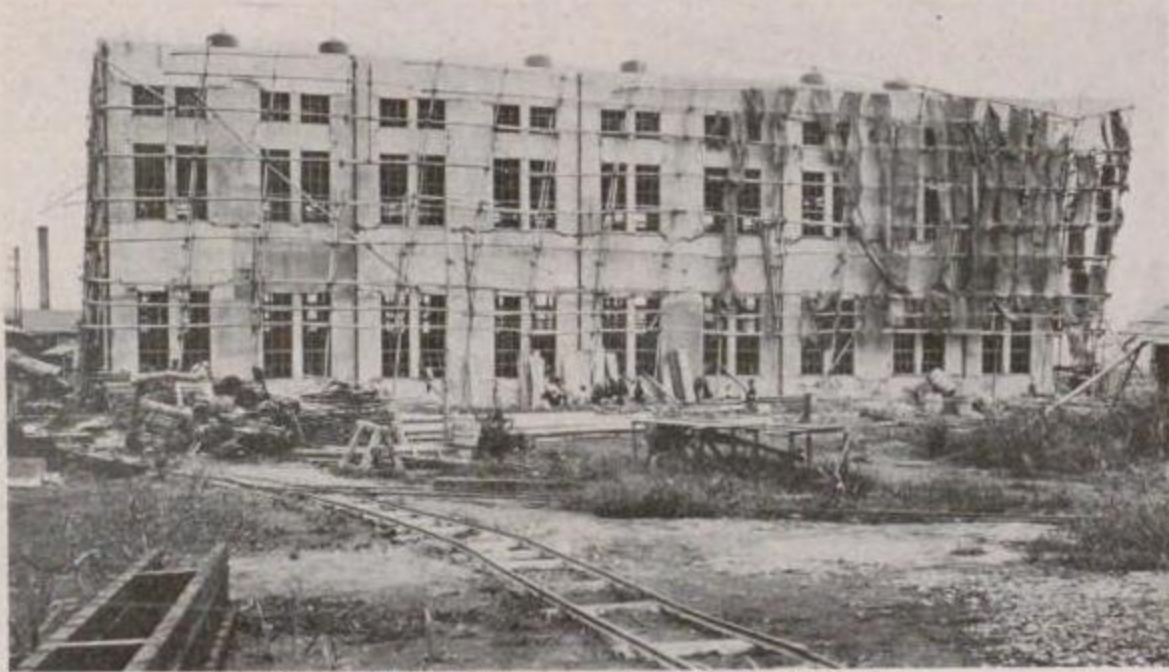
寫真第三百八十四

國有鐵道 電化工事に於ける川崎變電所建物の被害(其一)

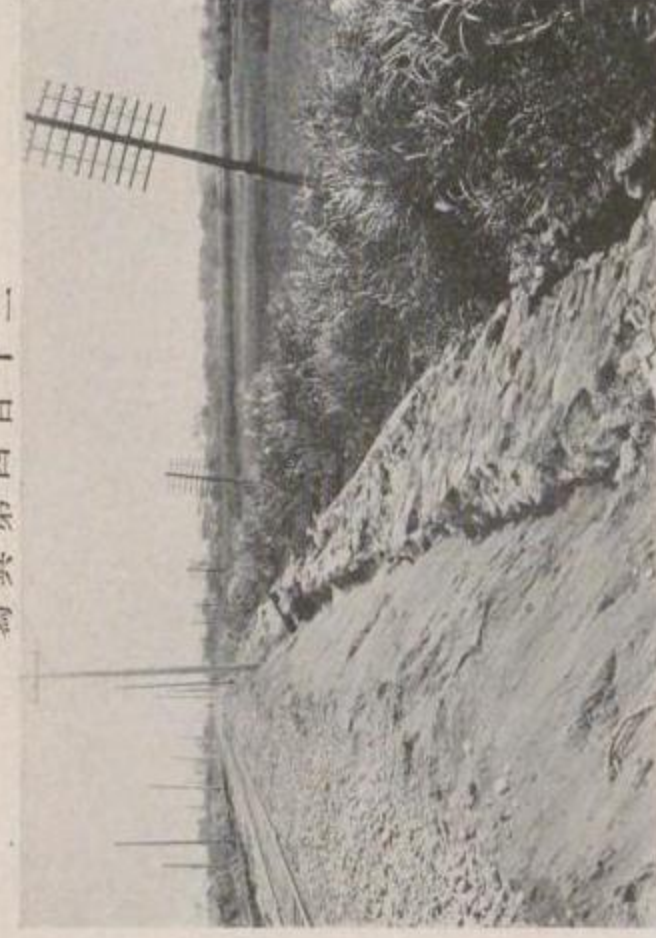
寫真第四百十三

國有鐵道 島井戸川馬入川間に於ける通信柱の傾斜

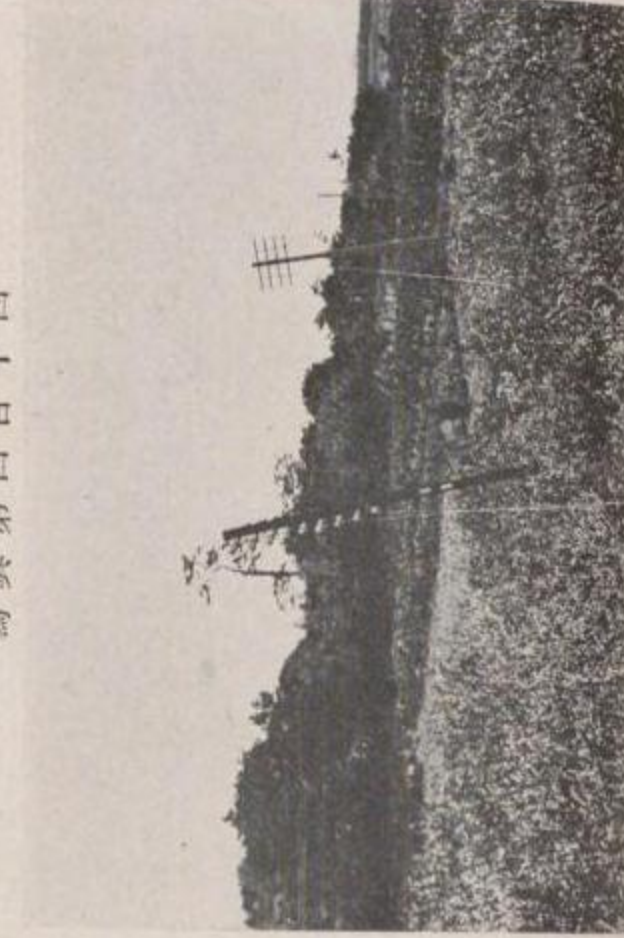
寫真第四百十四

國有鐵道 馬入川馬井戸川間に於ける通信柱の傾斜

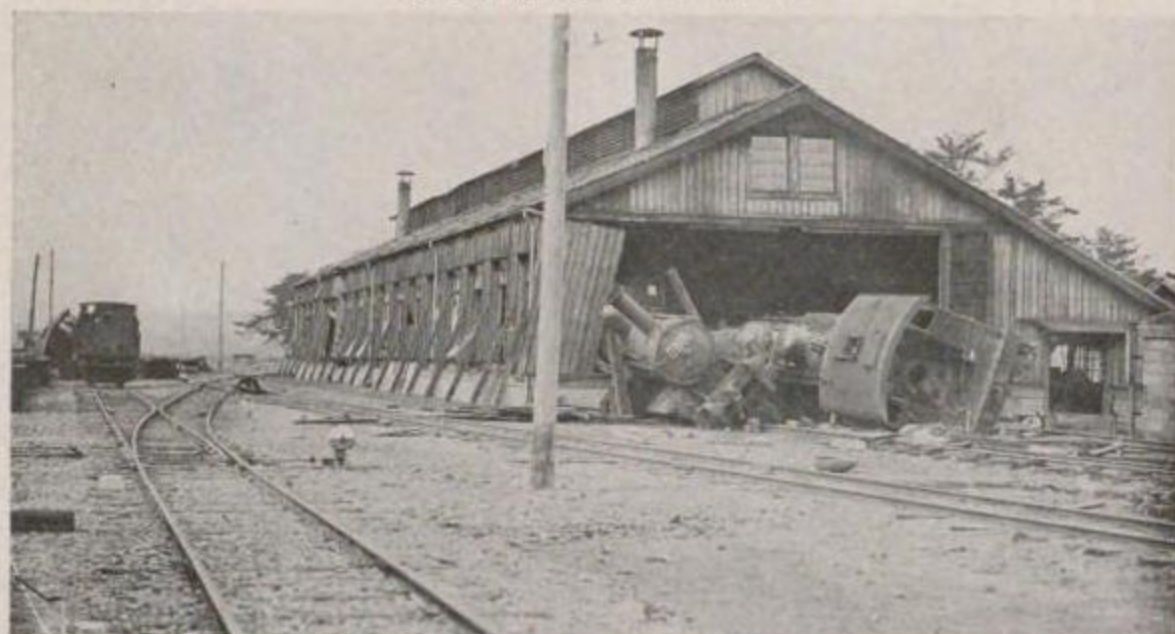
寫真第四百二十六

國有鐵道 北條線安房北條驛給水槽蓋の移動(千葉方より望む)

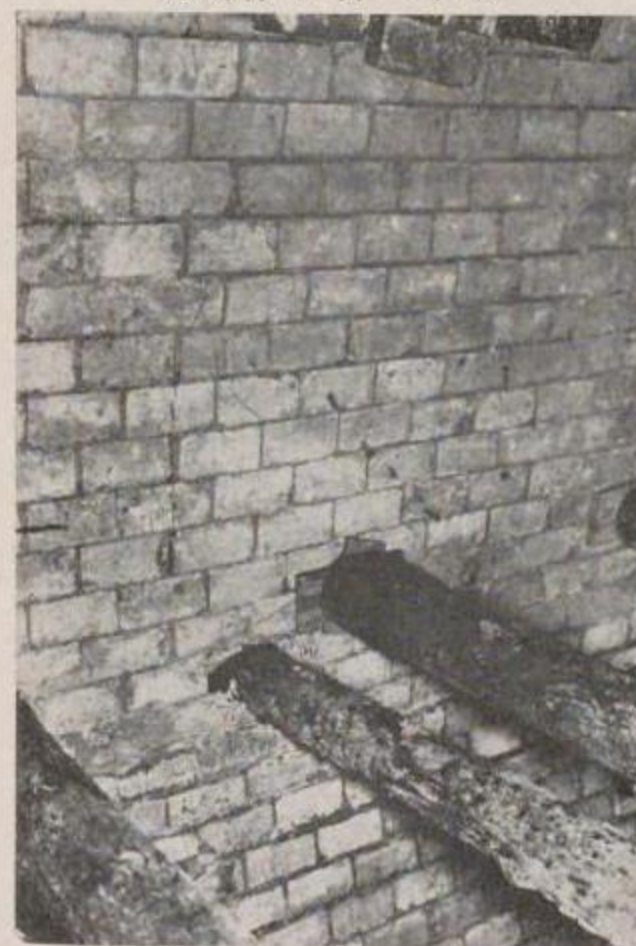
寫真第四百二十八

國有鐵道 安房線嶺岡山隧道蘇我起點72哩58鎖附近に於ける穹拱の被害

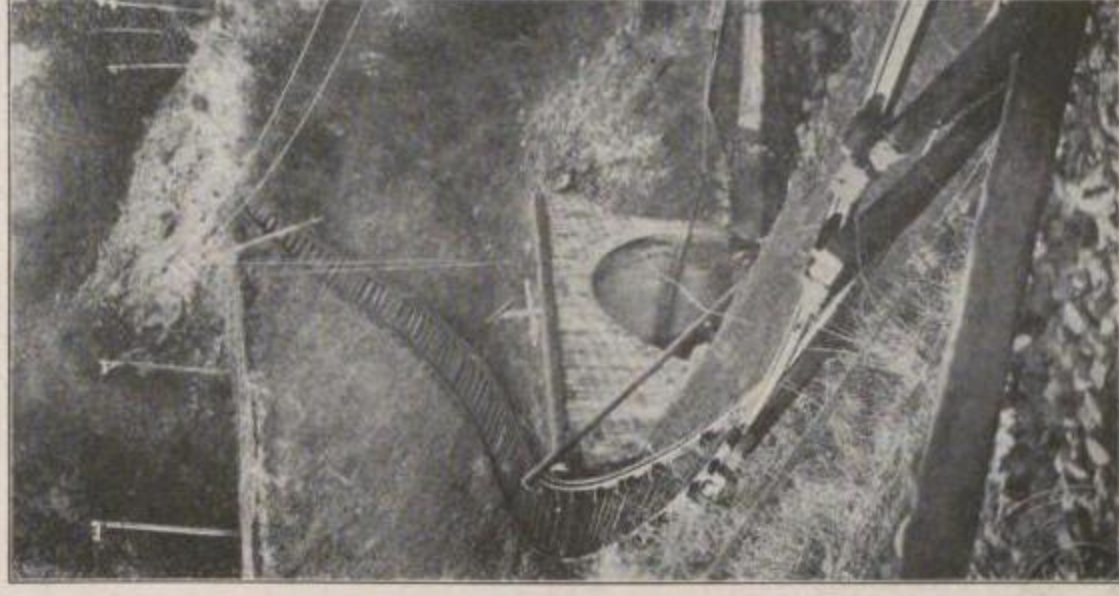
寫真第四百三十六

小田原電氣鐵道株式會社 箱根登山鐵道蛇骨川附近に於ける軌道の被害

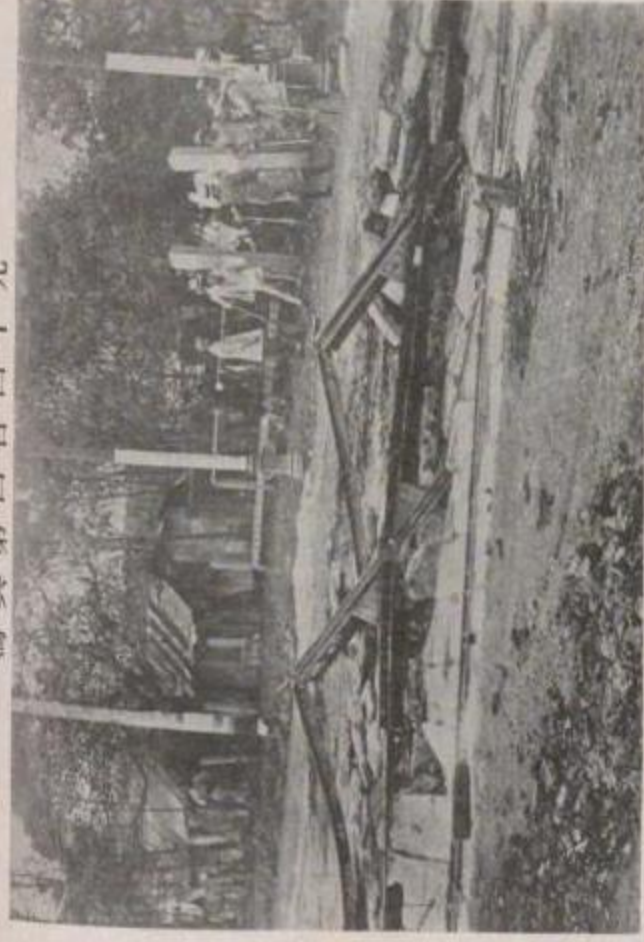
寫真第四百四十九

横濱市營電氣軌道 馬車道停留場附近に於ける軌道の破損

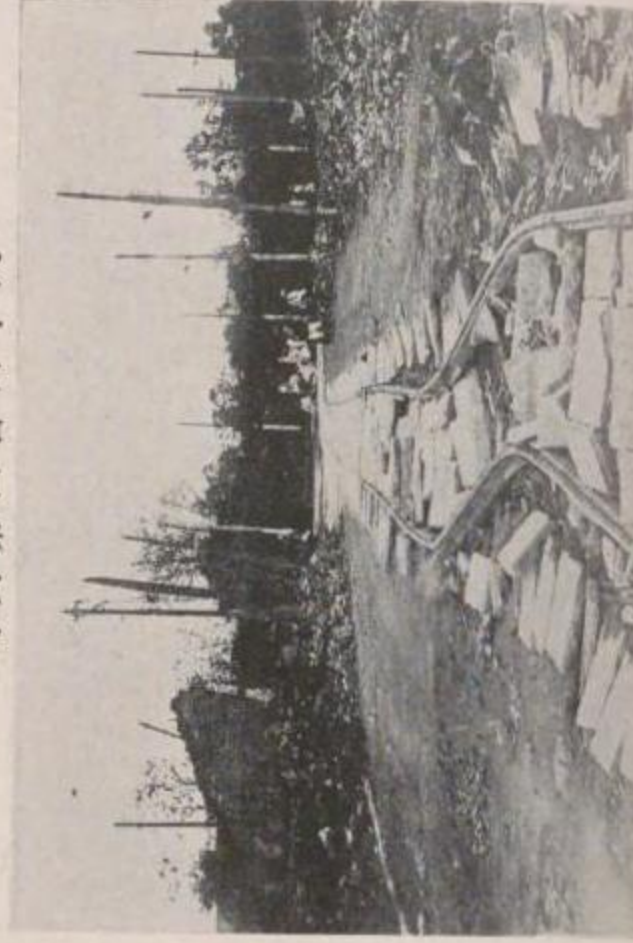
寫真第四百四十八

横濱市營電氣軌道 長島橋附近に於ける軌道の破損

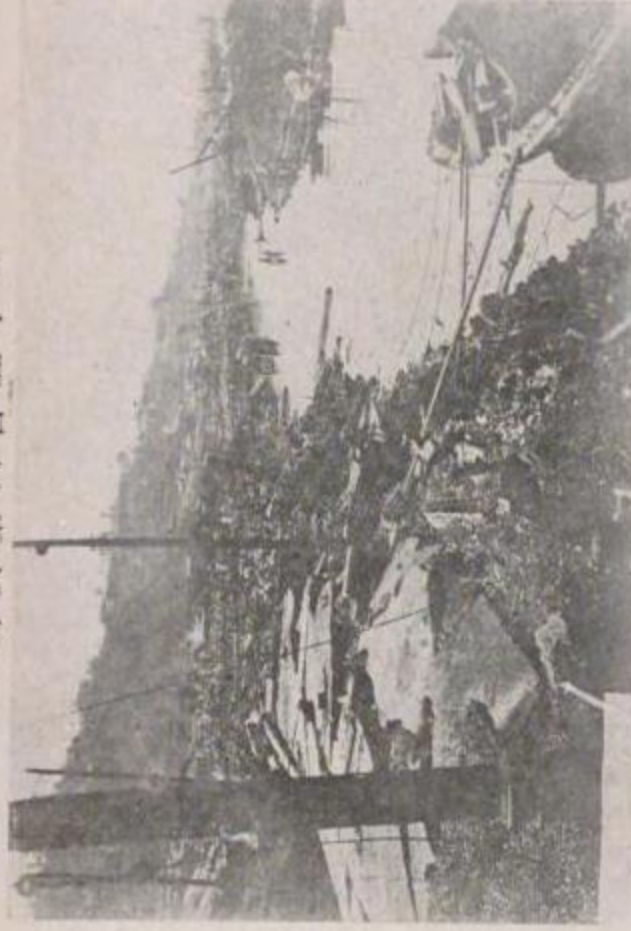
寫真第四百五十一

横濱市營電氣軌道 住吉町一丁目に於ける軌道の原由（前方の樹木は横  
濱公園なり）

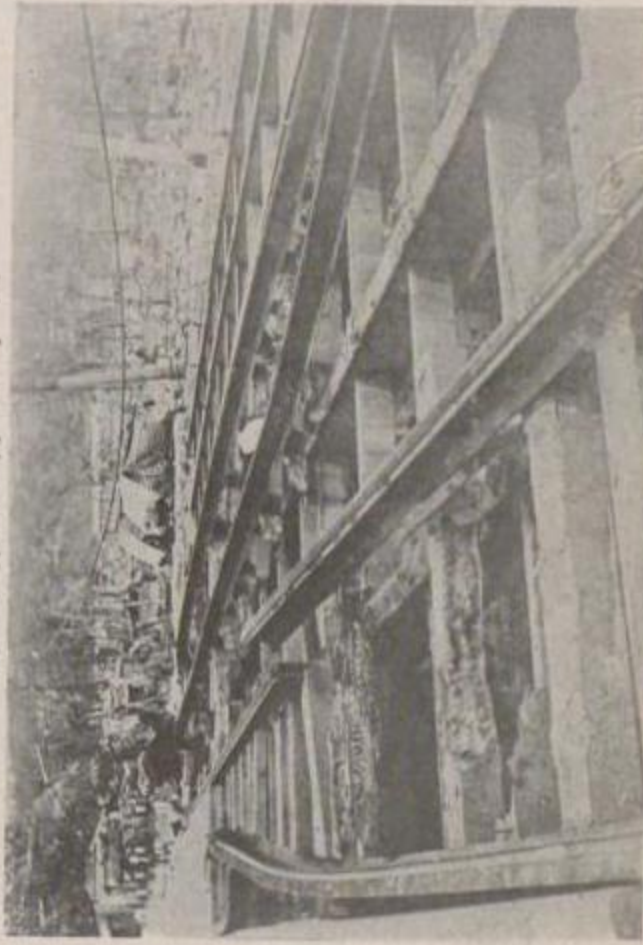
横濱市營電氣軌道 榮橋附近に於ける軌道の被害
