ПАМЯТНИКИ ИСТОРИИ И КУЛЬТУРЫ СССР  
(недвижимые)

**ПАСПОРТ**I. НАИМЕНОВАНИЕ ПАМЯТНИКА Дом жилой

IV. АДРЕС (местонахождение) ПАМЯТНИКА Архангельская обл., Шенкурский р-н,  
д. Остахинская. Проезд от г. Шенкурска автобусом № Средний Шендерыгъ 55 км

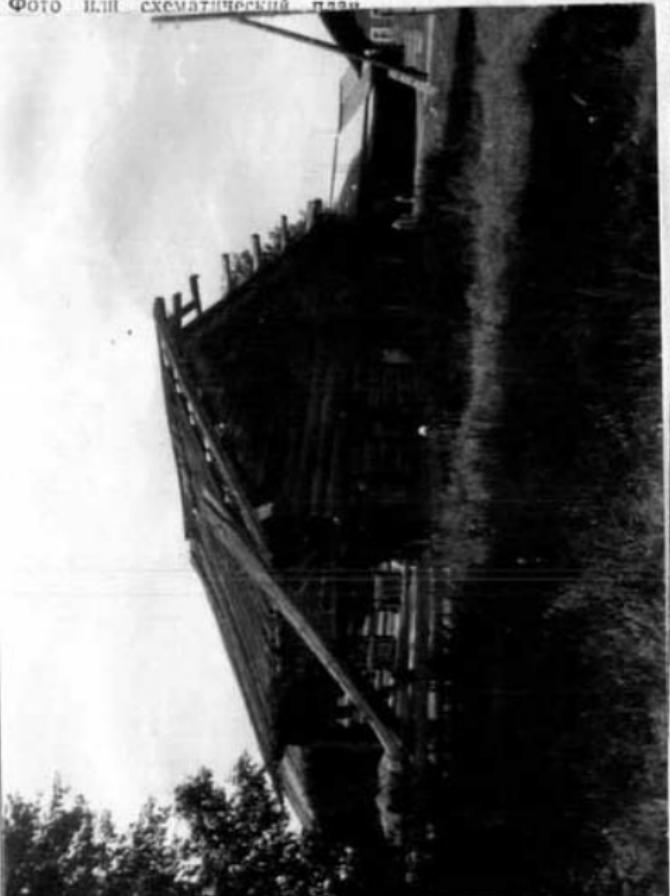
Фото или схематический план

Жилой дом, рубленный из бревен, перевязанных в "обло", расположен в центральной части деревни на берегу реки и обращен к ней главным восточным фасадом. Здание состоит из передней одноэтажной избы-пятистенка (нач. XIXв.) и примыкающего к ней "глаголем" хоз. двора (кон. XIXв.), образующих с северной стороны единую линию фасада. Дом и двор покрыты самостоятельными двухскатными самцовыми крышами. В объеме двора размещены сени, зимовка, поветь и хлев. На главном фасаде избы, несимметрично разделенном перегубом внутренней стены, неравномерно размещено шесть окон. Окна косящатые.
