ПАСПОРТ

I. НАИМЕНОВАНИЕ ПАМЯТНИКА Дом жилой товарищества «Кооператор»

1930-1932 гг.

IV. АДРЕС (местонахождение) ПАМЯТНИКА Хабаровск, ул. Комсомольская, 85
край, область, район, автономная обл.

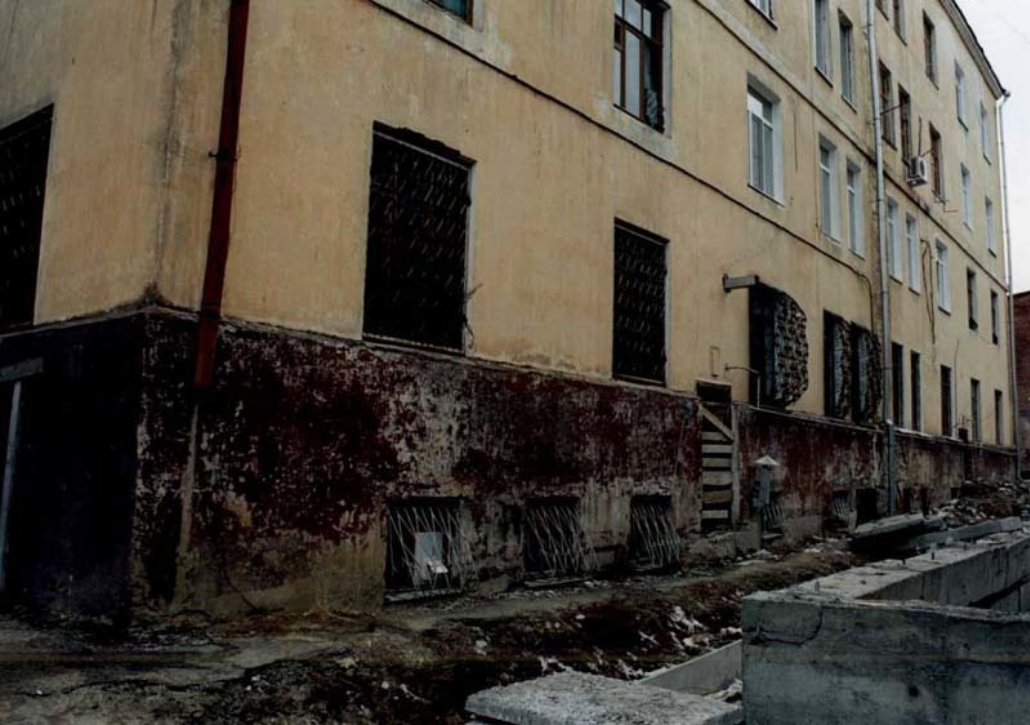
85

A photograph of a multi-story building with a yellow upper section and a dark purple lower section. A white sign with the number '85' is on the left. The ground is covered in snow and debris, with a wooden fence in the foreground and a blue door on the ground floor.

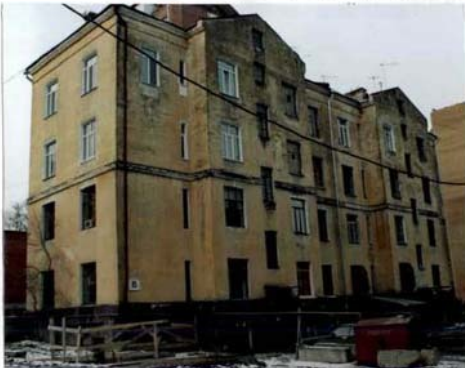
Четырехэтажный с полуподвалом жилой дом расположен в центральной части города. Поставлен на выровненной площадке, в средней части склона рельефа по ул. Комсомольской. Архитектура здания отражает характерные для 1920-х годов композиционные приемы, связанные со стилем конструктивизма.

Прямоугольный в плане (9,8 x 35,9 м.) кирпичный, с оштукатуренными фасадами, дом окрашен в желтый цвет. Цоколь выделен под окнами 1-го этажа слабым выступом, окрашен в темно-коричневый цвет. Крыша чердачная, вальмовая, крыта железом, окрашенным суриком. Свес скатов поддерживается трехступенчатым карнизом, между вторым и четвертым этажом выделена широкая полка междуэтажного пояса.

Протяженные фасады имеют центрально-симметричную композицию. Главный фасад акцентирован двумя активно выступающими ризалитами, завершенными шипцами. Своеобразную динамическую композицию фасадам придают оконные проемы разной ширины: широкие, узкие и щелевидные, разбитые на квадраты импостами переплетов. Дверные и оконные проемы цоколя отмечены на фасаде декоративной штукатурной отделкой в виде горизонтальных рустов с междурустьем равным высоте руста. Каждый проем оформлен короткими рустами по двум сторонам и перекрыт длинным рустом над перемычкой. В средней части русты выделяют пару проемов, объединяясь в простенках между окнами и над их перемычками. Дом состоит из двух симметричных секций с идентичной планировкой квартир – по две 3-х комнатных на этаж. В парадных лестничных клетках сохранилось первоначальное металлическое ограждение из вертикальных прутьев и горизонтальных полос.
