## ПАСПОРТ

I. НАИМЕНОВАНИЕ ПАМЯТНИКА Подпорная стена<sup>у</sup> Благовещенского собора

Подпорная стена Благовещенского собора

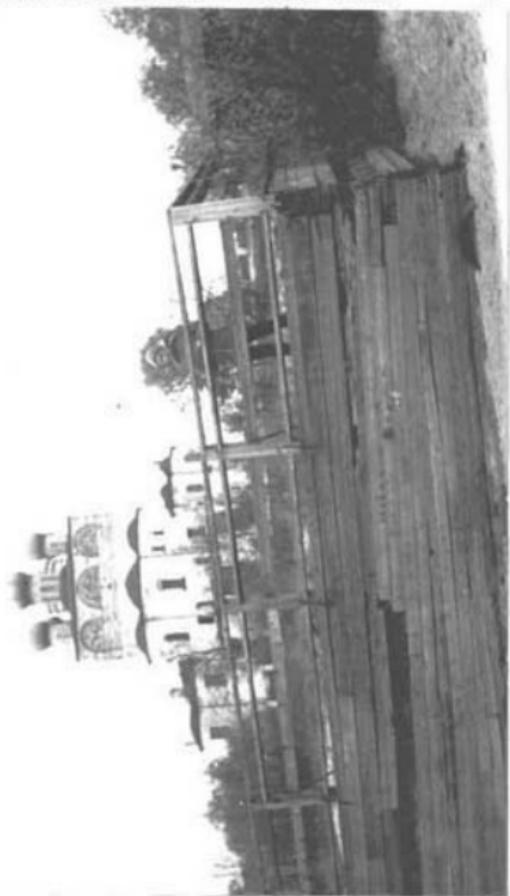
Фото или схематический план

Подпорная стена представляет собой рубленые клети из бревен и засыпанные землей. Срубы рублены "в обло" и имели выпуски на фасадной части; это отчетливо видно на рис. н.ХУШ в. (фото I). Во время ремонтных работ наружная часть подпорной стены, западный участок, был заменен перекладкой бревен бруском, без выпусков.
