П А С П О Р Т

I. НАИМЕНОВАНИЕ ПАМЯТНИКА Дом доходный В.П. Любена

I. НАИМЕНОВАНИЕ ПАМЯТНИКА Дом доходный Б.П. Люббена

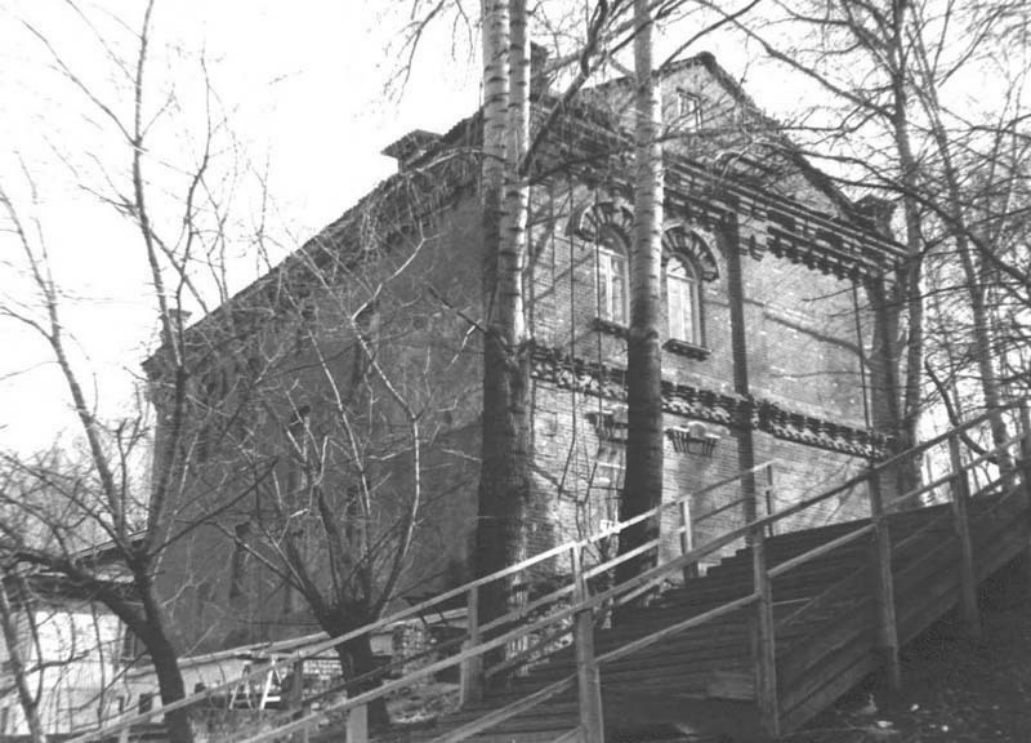
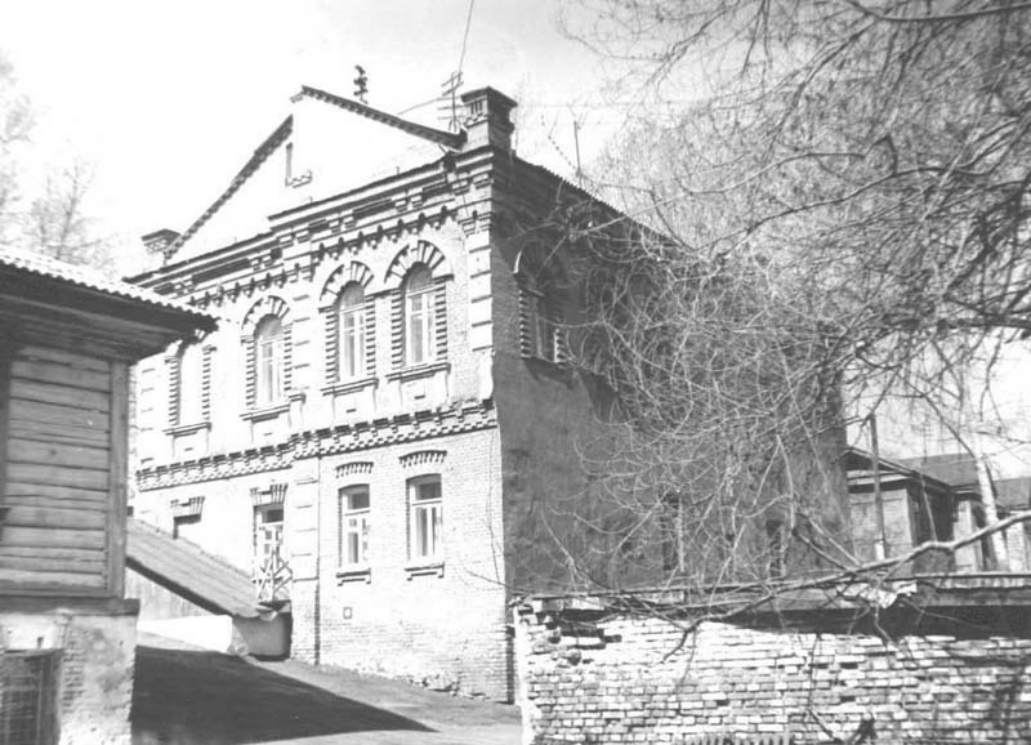
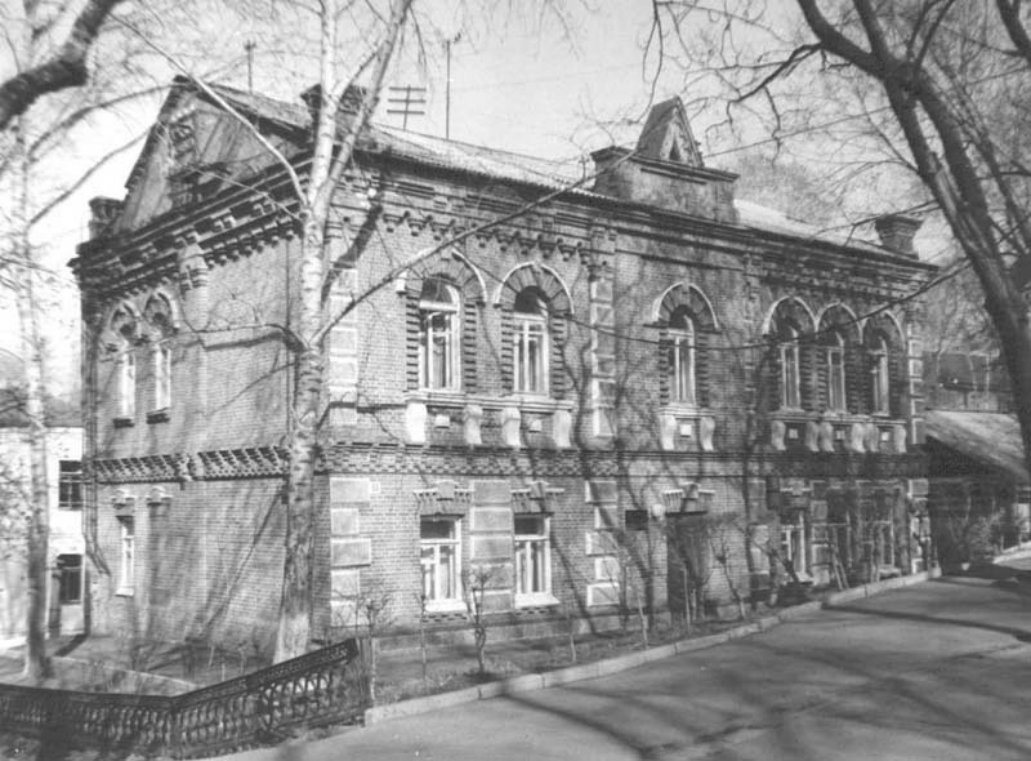
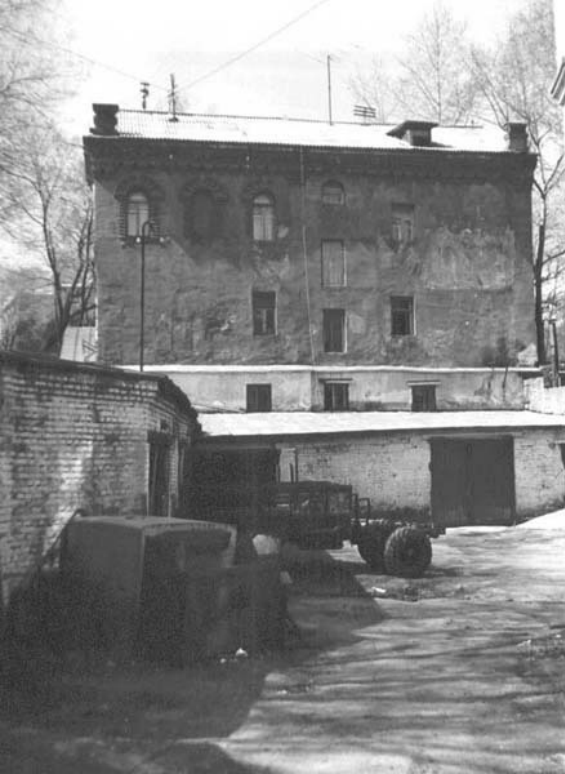
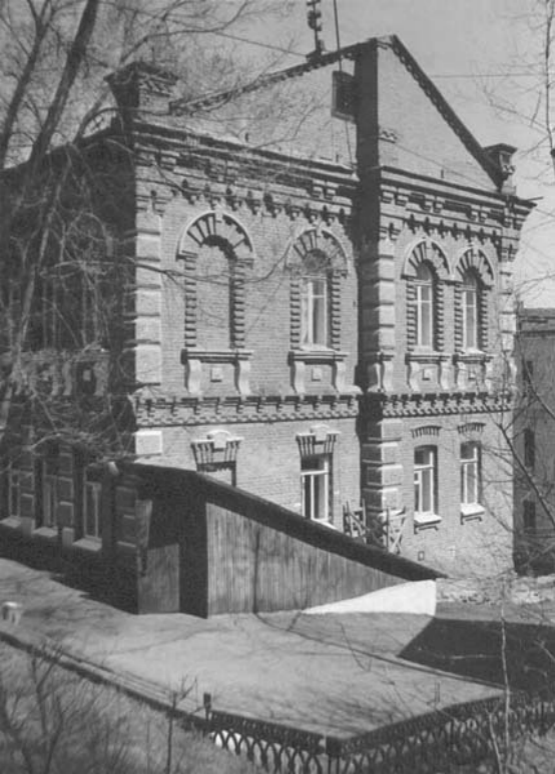
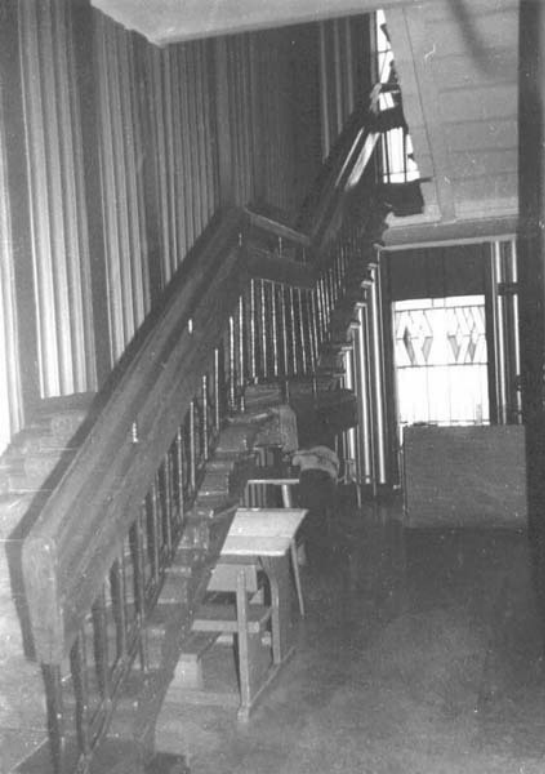
Основные подходы к зданию со стороны улицы Тургенева и переулка Капитана Дьяченко. Здание стоит на высоком месте по отношению к Амурскому бульвару, поэтому хорошо воспринимается не только с улицы Тургенева и пер. Капитана Дьяченко, но и с Амурского бульвара. Прилегающая территория благоустроена.

Фото общего вида —	6
Фото фрагментов —	-
Генплан —	2
Обмеры: план —	2
фасада —	
разреза —	
Схематический план территории —	
Вкладыши	1

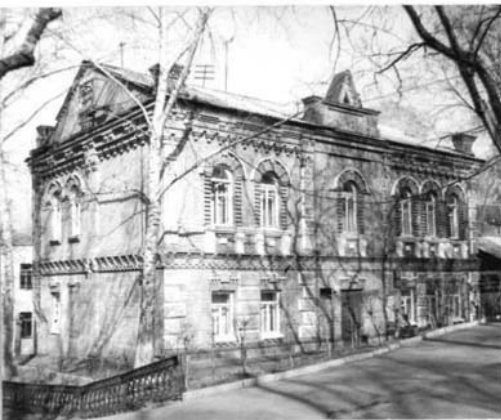
Фото или схематический план

Здание находится в центральной части города. Стоит на красной линии застройки и главным юго-западным фасадом выходит на улицу Тургенева. Представляет собой компактный двухэтажный объем, прямоугольный в плане /17,95x11,50м/, на высоком цоколе со стороны двора. Здание кирпичное, с трех сторон не оштукатуренное, с двухскатной крышей. Главный фасад дисимметричен за счет неравномерного размещения окон, в центре — слегка выступающий ризалит, увенчанный декоративным фронтоном. По оси ризалита расположен вход в здание. Все фасады, кроме дворового, декорированы однотипно: на первом этаже окна прямоугольные, с выделением замкового камня и подоконным пояском, второй этаж расчленен окнами с полукруглыми завершениями и профилированными наличниками. Первый этаж отделен от второго широким профилированным пояском. Плоскости стен завершены карнизом и фризом с богатой профилировкой. Интерьеры имеют современное оформление, связанное с экспозицией музея. Стены расписаны масляной краской. Памятник архитектуры, № 2334—1000 нач. 20 в. Кирпичный стиль.
