П А С П О Р Т

Погост Малошуйка. Колокольня.

I. НАИМЕНОВАНИЕ ПАМЯТНИКА Погост Малошуйка, Колокольня

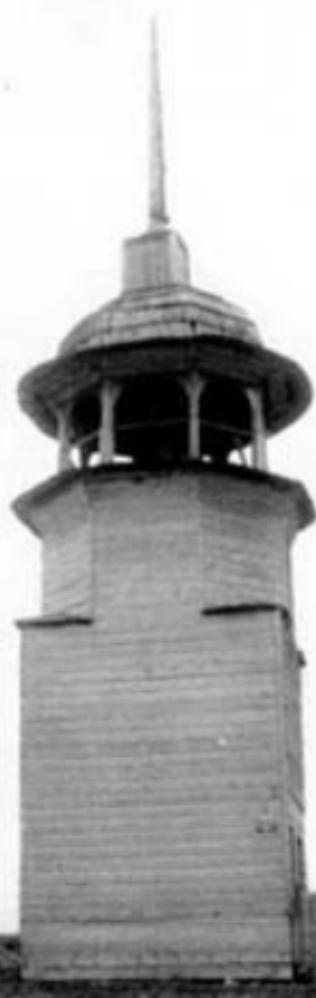
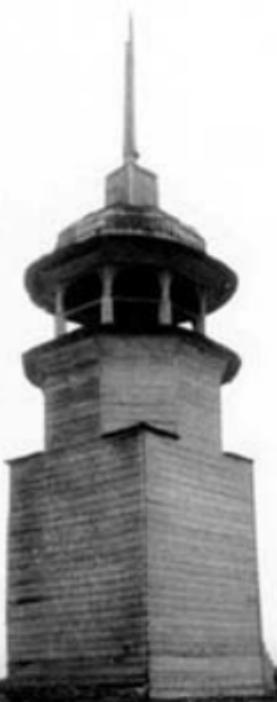
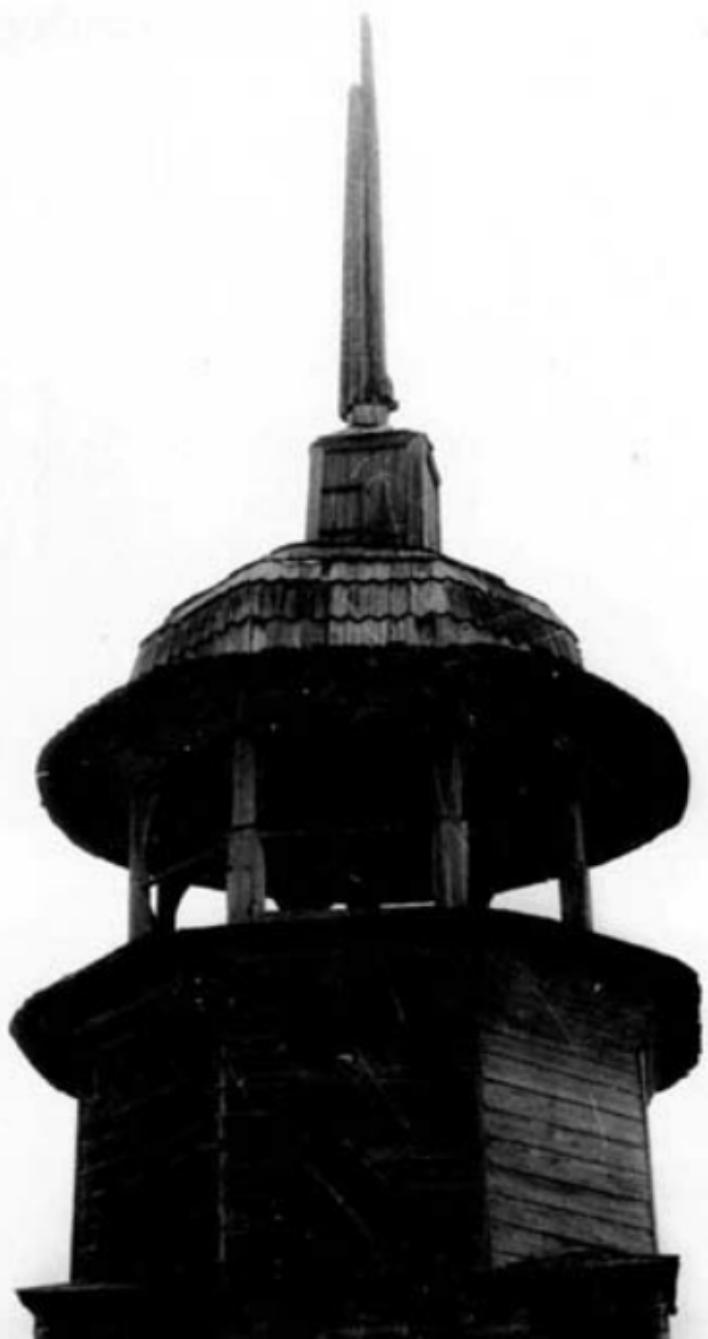
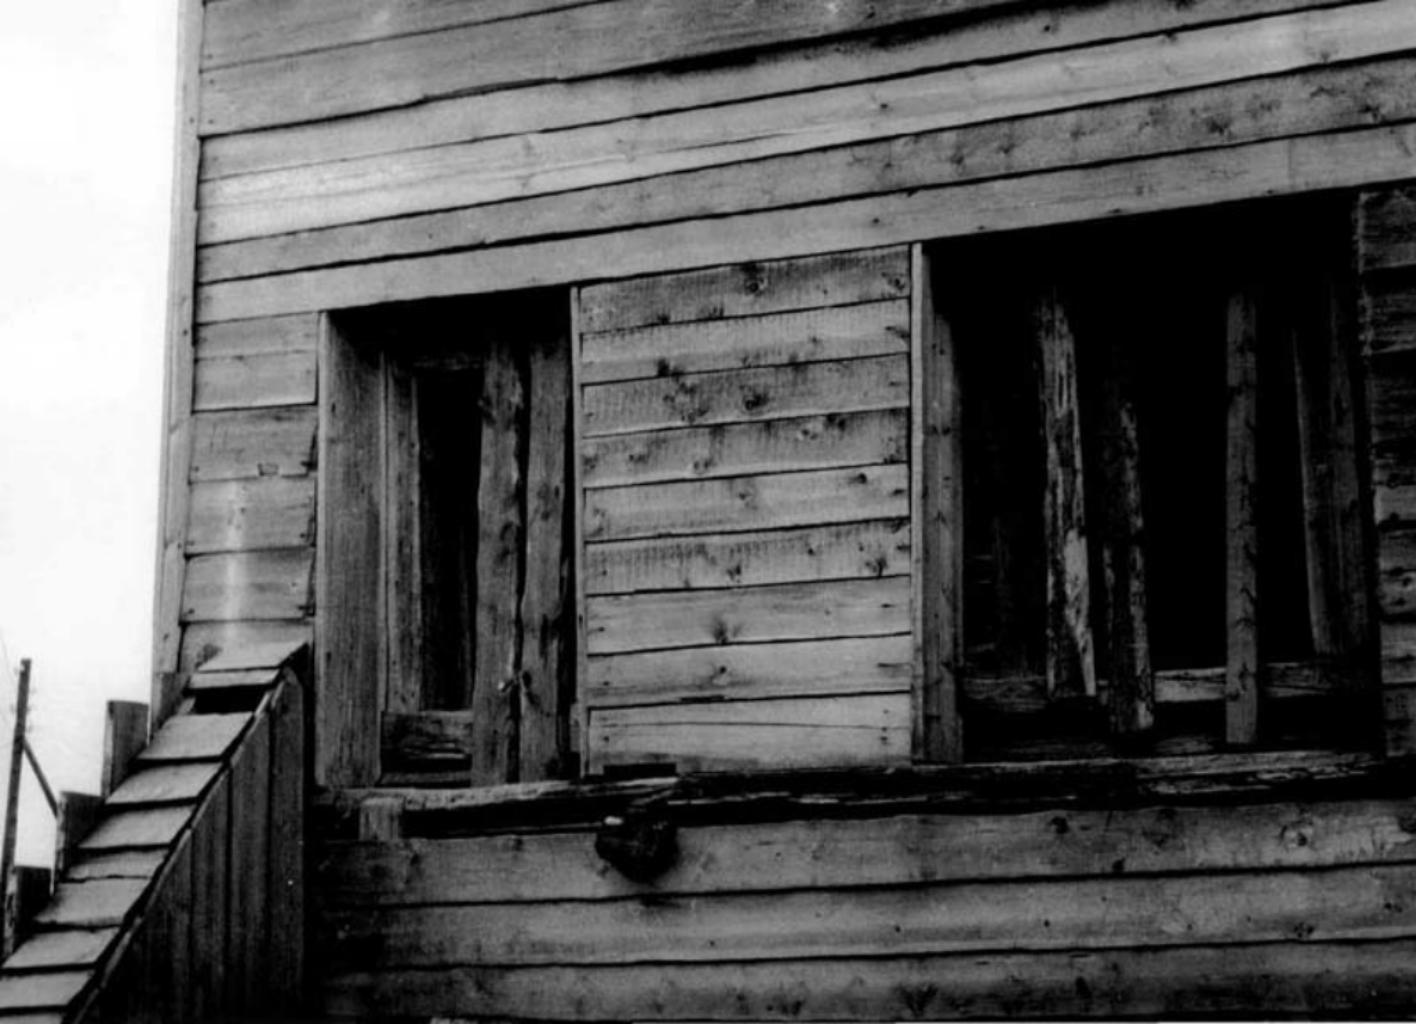
предназначавшееся для хозяйственных нужд и северное, в котором
установлена маршевая на тетивах лестница, ведущая на звон. Восьме-
рик укреплен на углах столбами.

Двухъярусная на подклете деревянная колокольня, построенная в 1807 г., расположена в юго-западной части территории погоста. Высокий четверик нижнего яруса поддерживают небольшой с повалами восьмерик, служащий основанием площадки звона с граненой кровлей, сменившей в 1853 г. первоначальное шатровое завершение. Тогда же стены колокольни были обшиты снаружи тесом. В 1988 г. на памятнике проведены ремонтно-консервационные работы.
