# ПАМЯТНИКИ ИСТОРИИ И КУЛЬТУРЫ РФ (НЕДВИЖИМЫЕ)

## П А С П О Р Т

I. НАИМЕНОВАНИЕ ПАМЯТНИКА Дом жилой П.А. Усольцева

IV. АДРЕС (местонахождение) ПАМЯТНИКА г. Хабаровск, ул. Фрунзе, 32  
край, область, район, автономная обл.

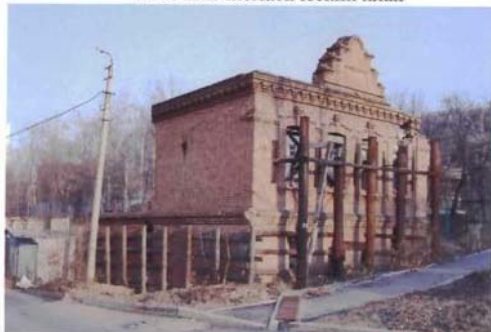
Фото или схематический план

Первоначально двухэтажное, прямоугольное в плане здание (13,0 x 12,0 м) имело основной кирпичный объем и вытянутую вдоль его юго-восточной стены деревянную веранду. Главный фасад дома, выходящий на ул. Фрунзе, включая уличный торец веранды, так же выложенный из кирпича, выделялся богатой декоративной отделкой в духе эклектики с элементами, характерными для барокко и

часть и фланговый одноосный ризалит. Над венчающим, богато декорированным карнизом, в завершении лопаток были установлены фигурные столбики с вазонами, центр широкой части фасада отмечал ступенчатый аттик с полукруглым завершением. Первый низкий этаж ограничивал ступенчатый пояс. Все фасады имели прямоугольные окна, на каменной части - с лучковыми перемычками. Окна 2-го этажа главного фасада оформляли наличники. Основной вход вел в деревянную веранду через проем 1-го этажа ризалита уличного фасада. Более 10 лет здание не эксплуатировалось и пришло в разрушение. Частично сохранился кирпичный остов дома, состоящий из трех полуразрушенных, в разной степени, наружных стен. Полностью разрушена деревянная веранда и смежная с ней кирпичная юго-восточная стена. От главного фасада уцелела широкая часть с аттиком по оси. На внутренней стороне кирпичных стен имеются фрагменты потолочных карнизов бывших помещений 1-го и 2-го этажей.
