ПАСПОРТ

Монастырь Богоявленский Кожеозерский. Хозяйственная
постройка (северная).II. ТИПОЛОГИЧЕСКАЯ
ПРИНАДЛЕЖНОСТЬ

ВТОРАЯ ПОЛОВИНА XIX века

УЧЕТНАЯ КАРТОЧКА Монастырь Богоявленский Кожевенский

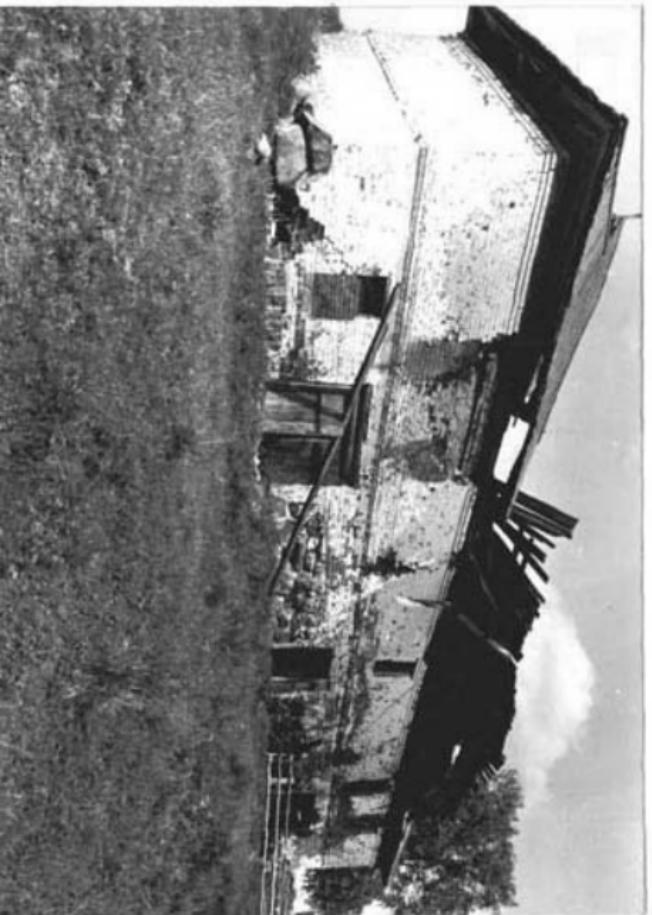
Краткое описание

Одноэтажная на высоком подклете кирпичная хоз. постройка расположена севернее перешейка на склоне нижней берговой террасы полуострова и обращена озеру восточным фасадом. Здание сооружено с использованием в кладке нижних частей стен массивных валунов. Стены снаружи покрыты известковой обмазкой и побелены.
